# Asbestinventarisatetest

De Klingestraat 78, 9190 Stekene

Attestnummer : 20230417-000542.000

Uitgegeven op : 17.04.2023

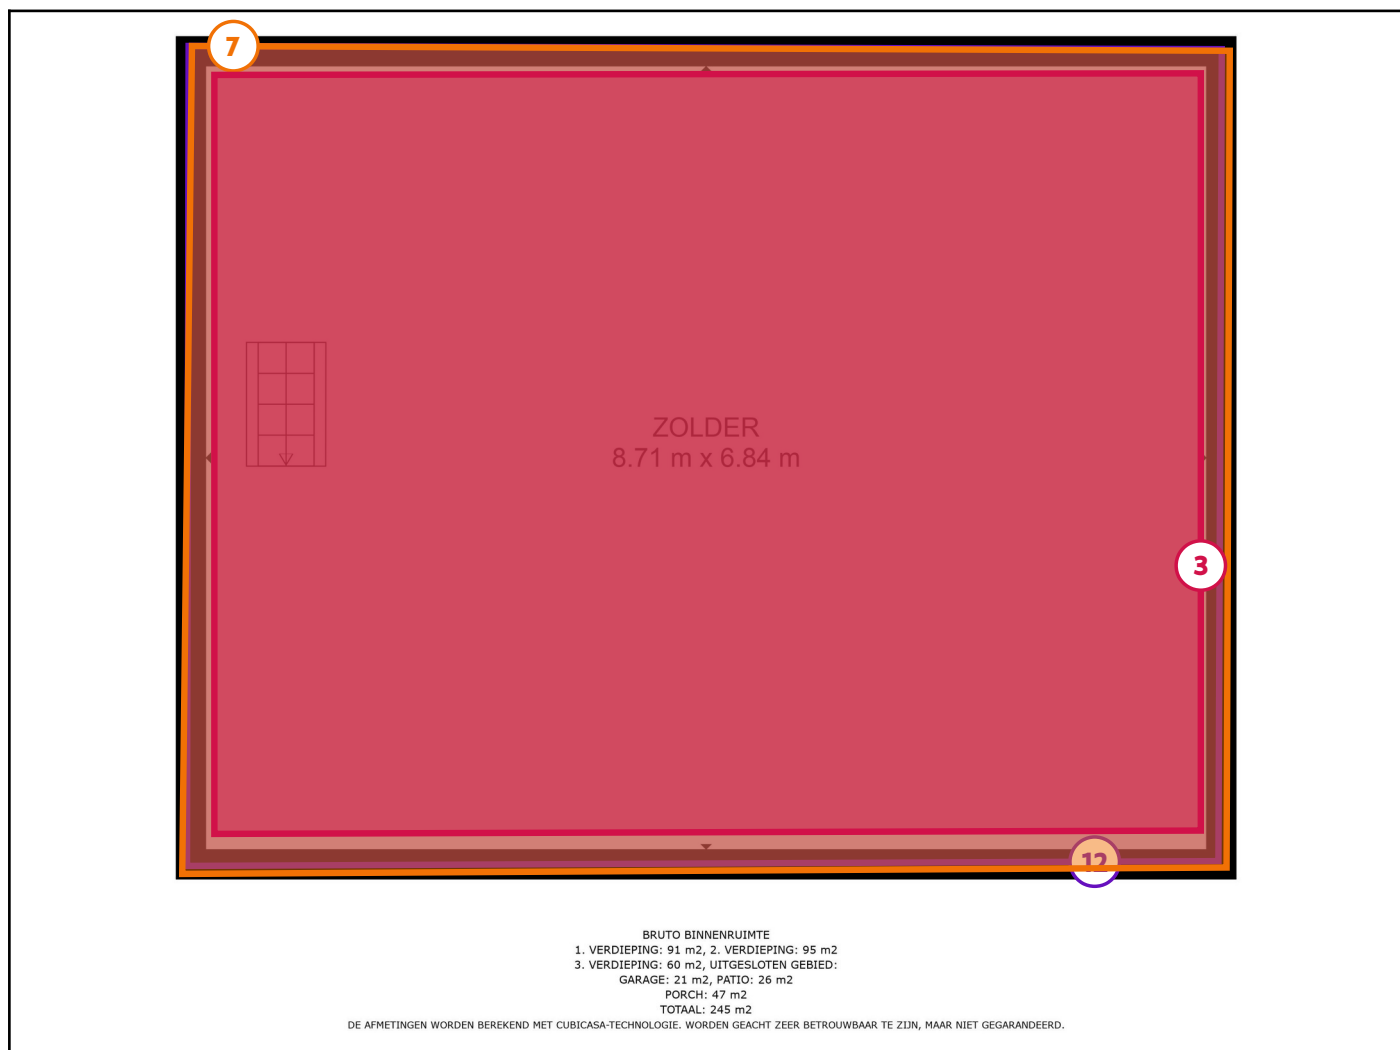
# Plan 1.1: Zolderverdieping

Beschrijving	Type	Actie
3. Niet-betreedbare zolder onder schuin dak	Asbestmateriaal	Dringend verwijderen
7. Zolderverdieping (onder dak)	Asbestmateriaal	Verwijderen
12. Zolderverdieping (onder dak)	Beperking	-

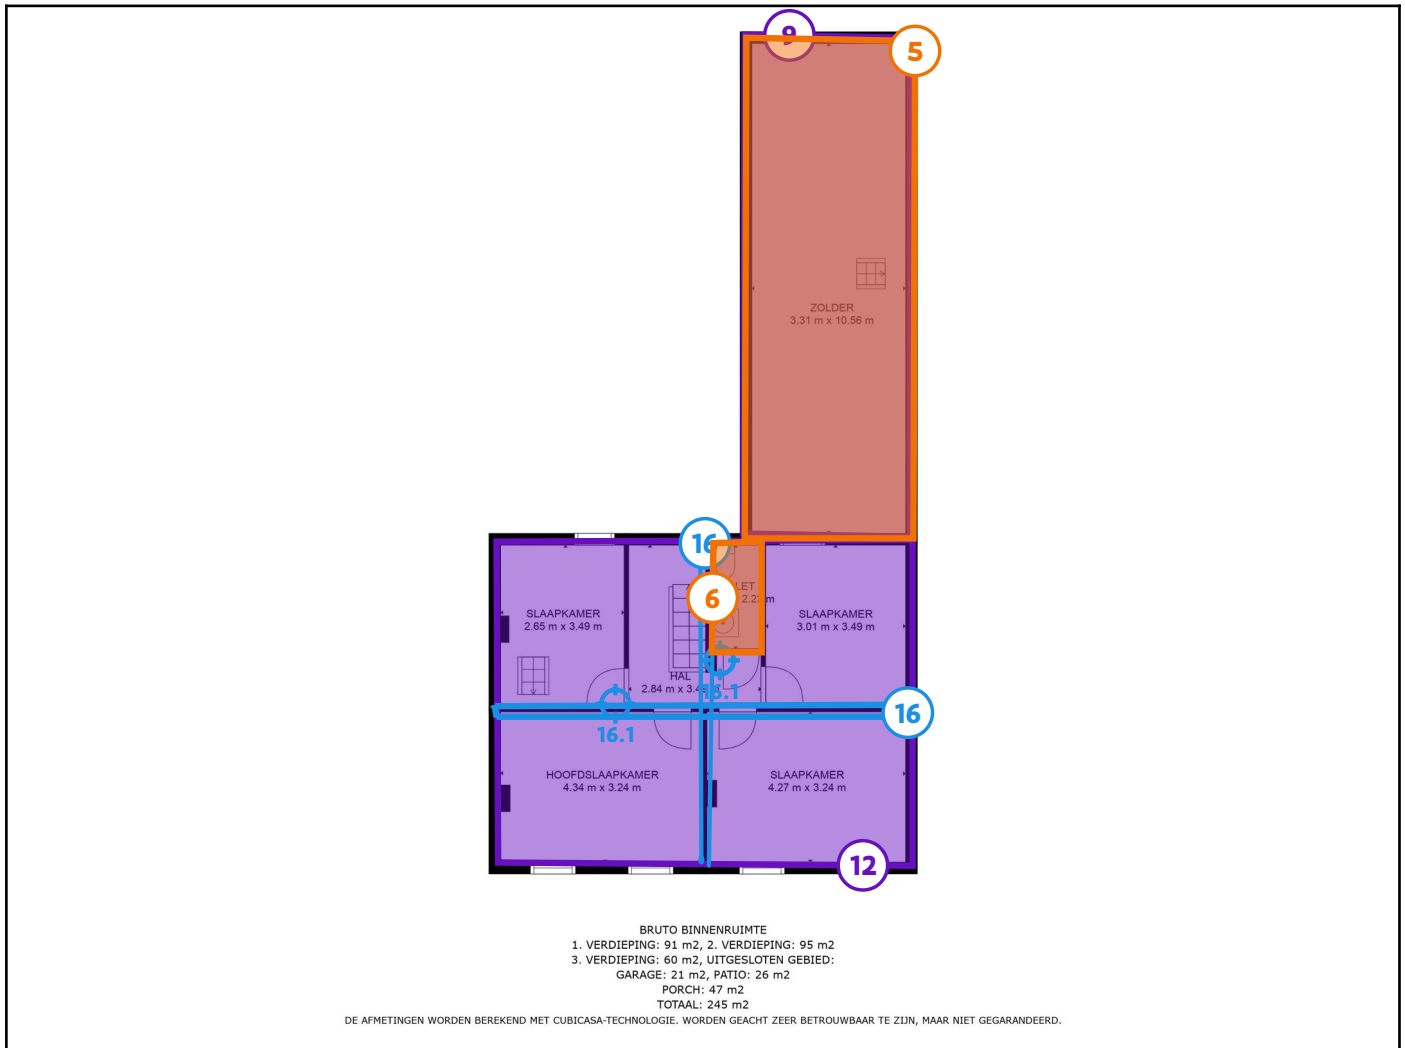
# Plan 1.2: Verdieping 1

Beschrijving	Type	Actie
5. Zolder (boven uitbouw)	Asbestmateriaal	<a href="#">Verwijderen</a>
6. Tegellijm	Asbestmateriaal	<a href="#">Verwijderen</a>
9. Zolder (boven uitbouw)	Beperking	-
12. Zolderverdieping (onder dak)	Beperking	-
16. Pleisterwerk wanden	Geen asbest	-
16.1 Code: MMP1	Mengmonster	-

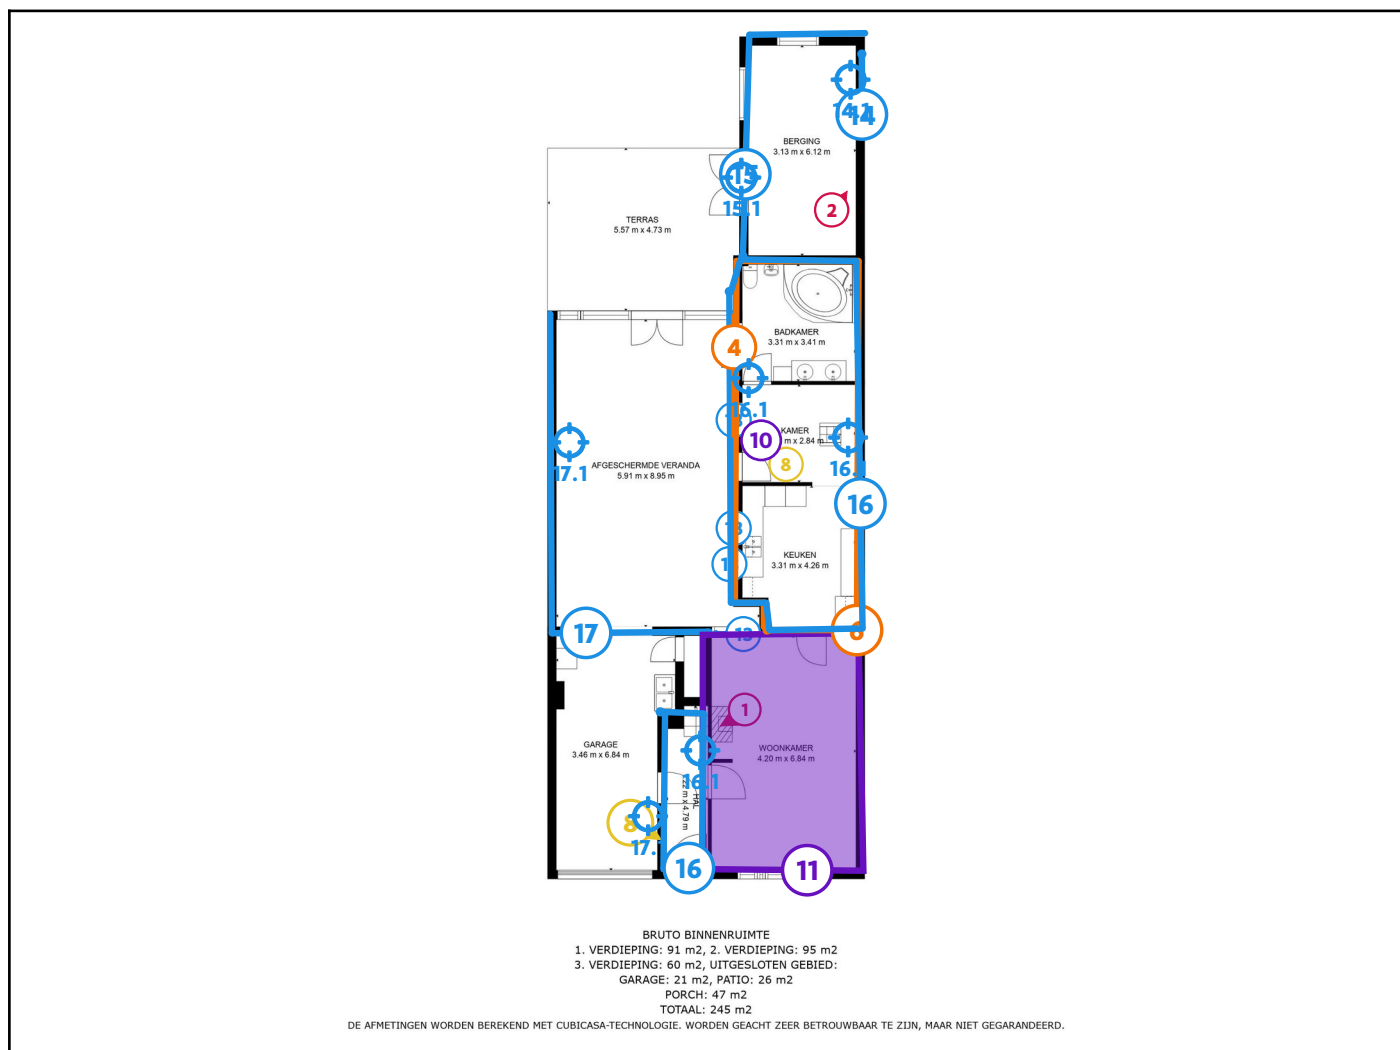
# Plan 1.3: Gelijkvloers

Beschrijving	Type	Actie
1. Gelijkvloers, kachelkoord	Asbestmateriaal	Dringend verwijderen
2. Menuisierite plaat	Asbestmateriaal	Dringend verwijderen
4. Boeiboord ter hoogte van schuin dak veranda/garage	Asbestmateriaal	Verwijderen
6. Tegellijm	Asbestmateriaal	Verwijderen
8. Bakeliet	Asbestmateriaal	Zorgvuldig beheren
10. BUDERUS Gasbrander /schouw	Beperking	-
