# Asbestinventarisatetest

Wilgenveld 5, 2840 Rumst

Attestnummer : **20240510-000128.000**

Uitgegeven op : **10.05.2024**

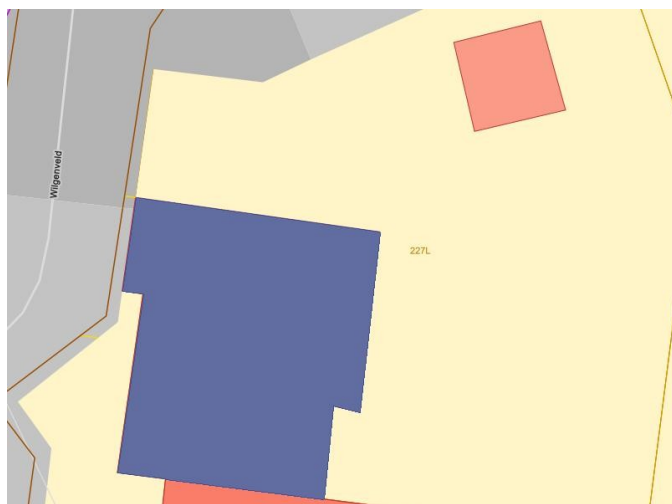
## Zone 1: Hoofdgebouw

- 0 Asbestmaterialen
- 0 Beperkingen
- 0 Uitsluitingen
- 0 Roerende goederen
- 0 Puin, steenslag, (water)bodem
- 1 Adviezen
- 4 Geen asbest

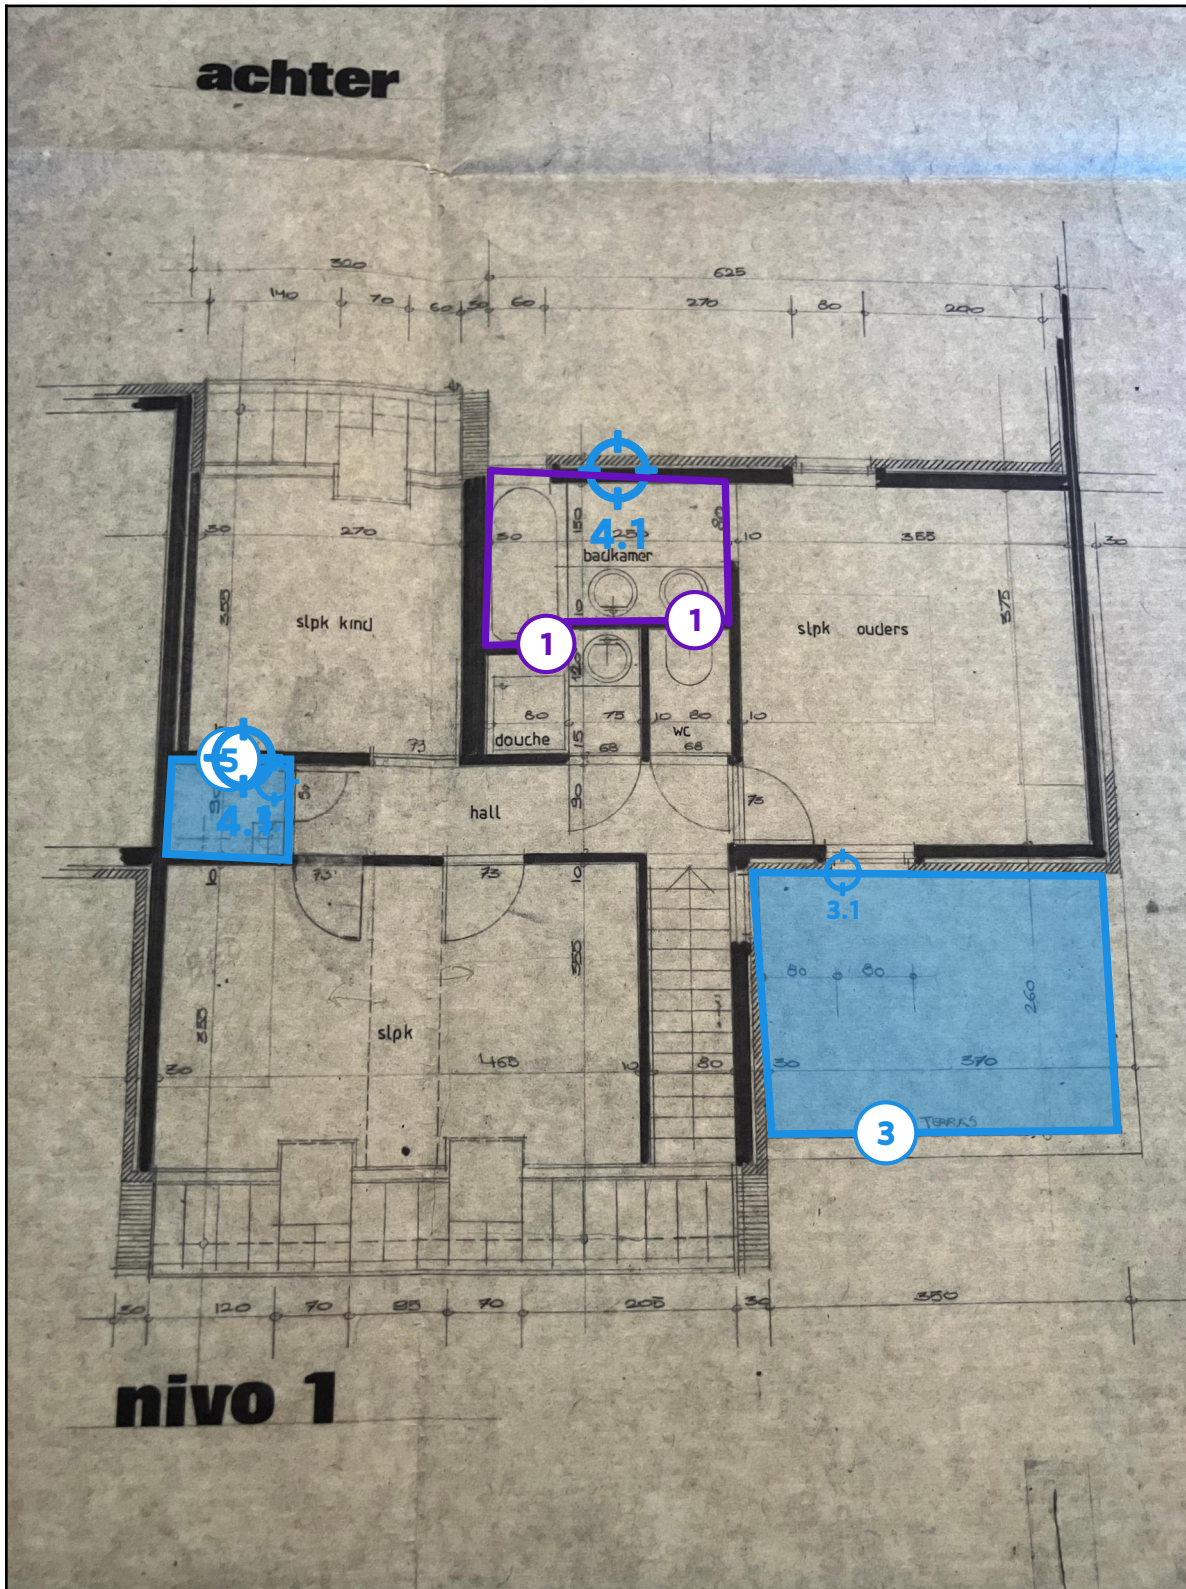
# Plan 1.1: 1e verdieping

1. Tegellijm achter de wandtegels	Advies	-
3. Roofing	Geen asbest	-
3.1 Code: M04	Puntmonster	-
4. Pleister wanden	Geen asbest	-
4.1 Code: M01	Mengmonster	-
5. Vinyl met verdachte onderlaag	Geen asbest	-
5.1 Code: M03	Puntmonster	-

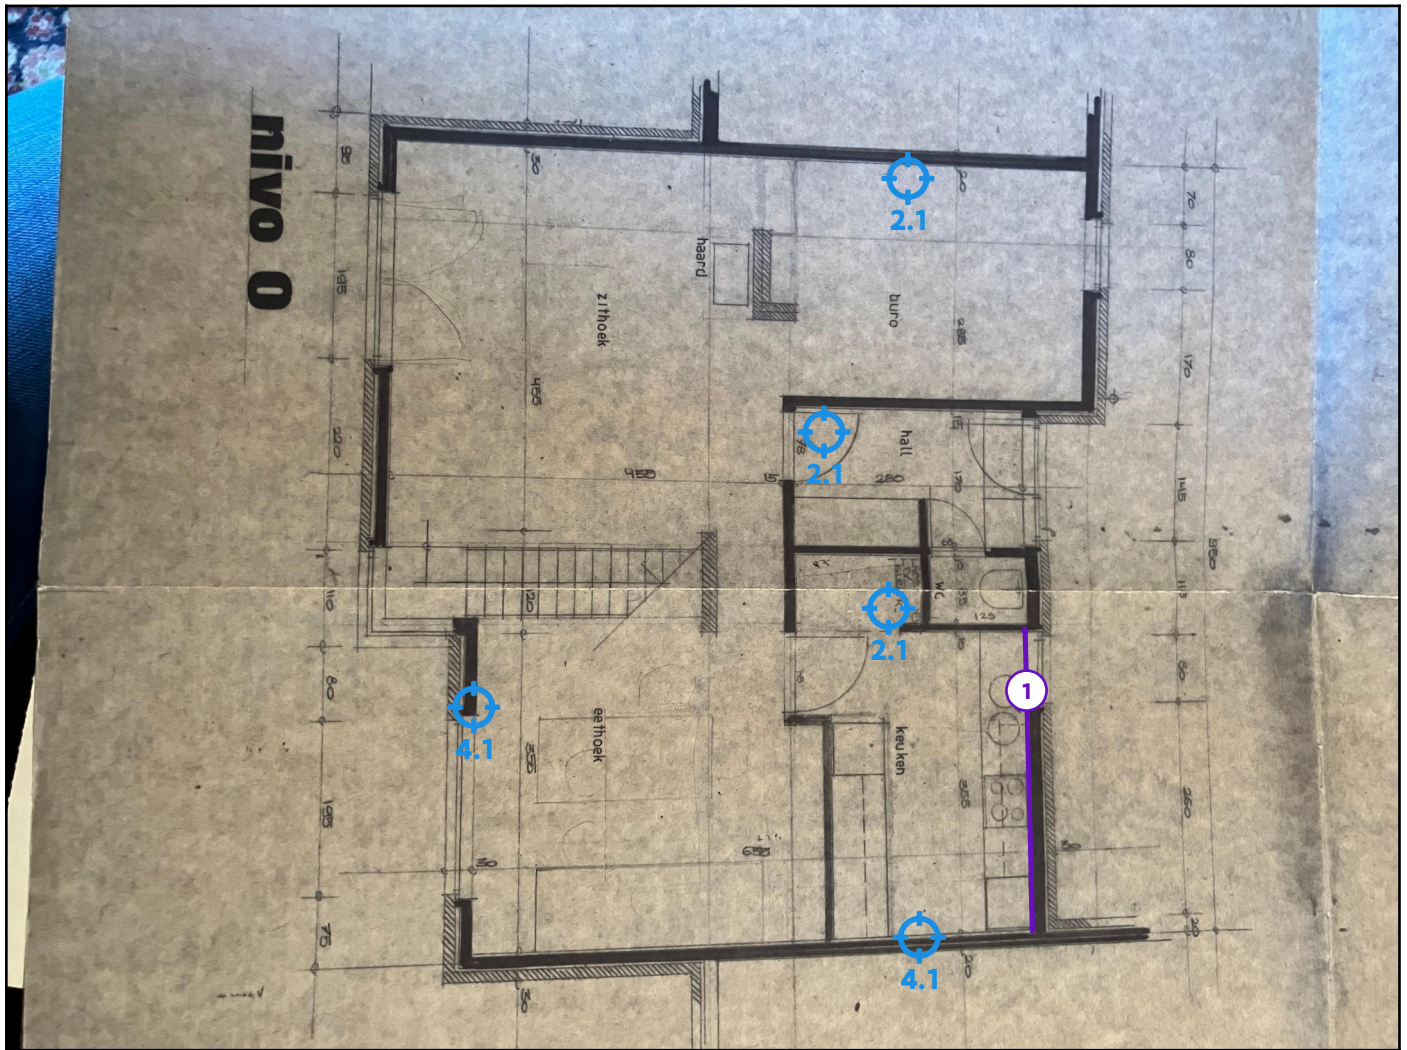
## Plan 1.2: Gelijkvloers

Beschrijving	Type	Actie
1. Tegellijn achter de wandtegels	Advies	-
2. Pleister plafond	Geen asbest	-
2.1 Code: M02	Mengmonster	-
4. Pleister wanden	Geen asbest	-
4.1 Code: M01	Mengmonster	-

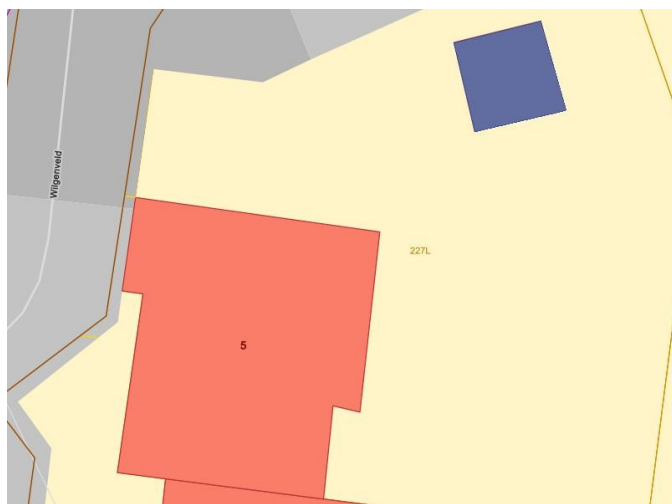
## Zone 2: Bijgebouw

- 0 Asbestmaterialen
- 0 Beperkingen
- 0 Uitsluitingen
- 0 Roerende goederen
- 0 Puin, steenslag, (water)bodem
- 0 Adviezen
- 1 Geen asbest**

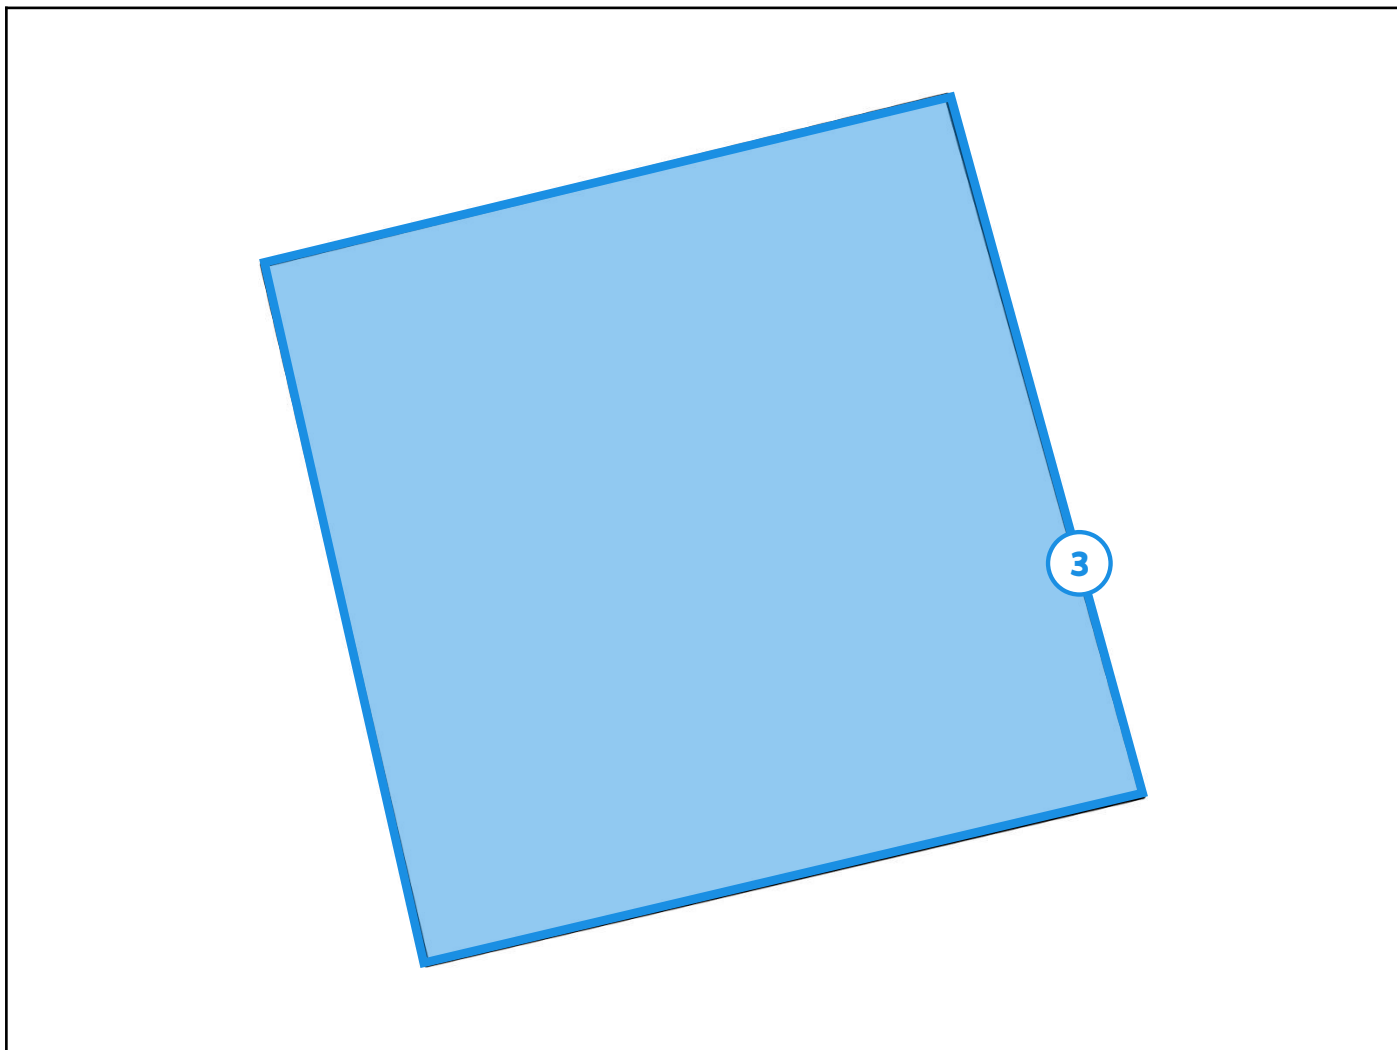
## Plan 2.1: Bijgebouw plan

Beschrijving	Type	Actie
3. Roofing	Geen asbest	-
