# Asbestinventarisatetest

Muizenstraat 179, 1981 Zemst

Attestnummer : 20240806-000289.000

Uitgegeven op : 06.08.2024

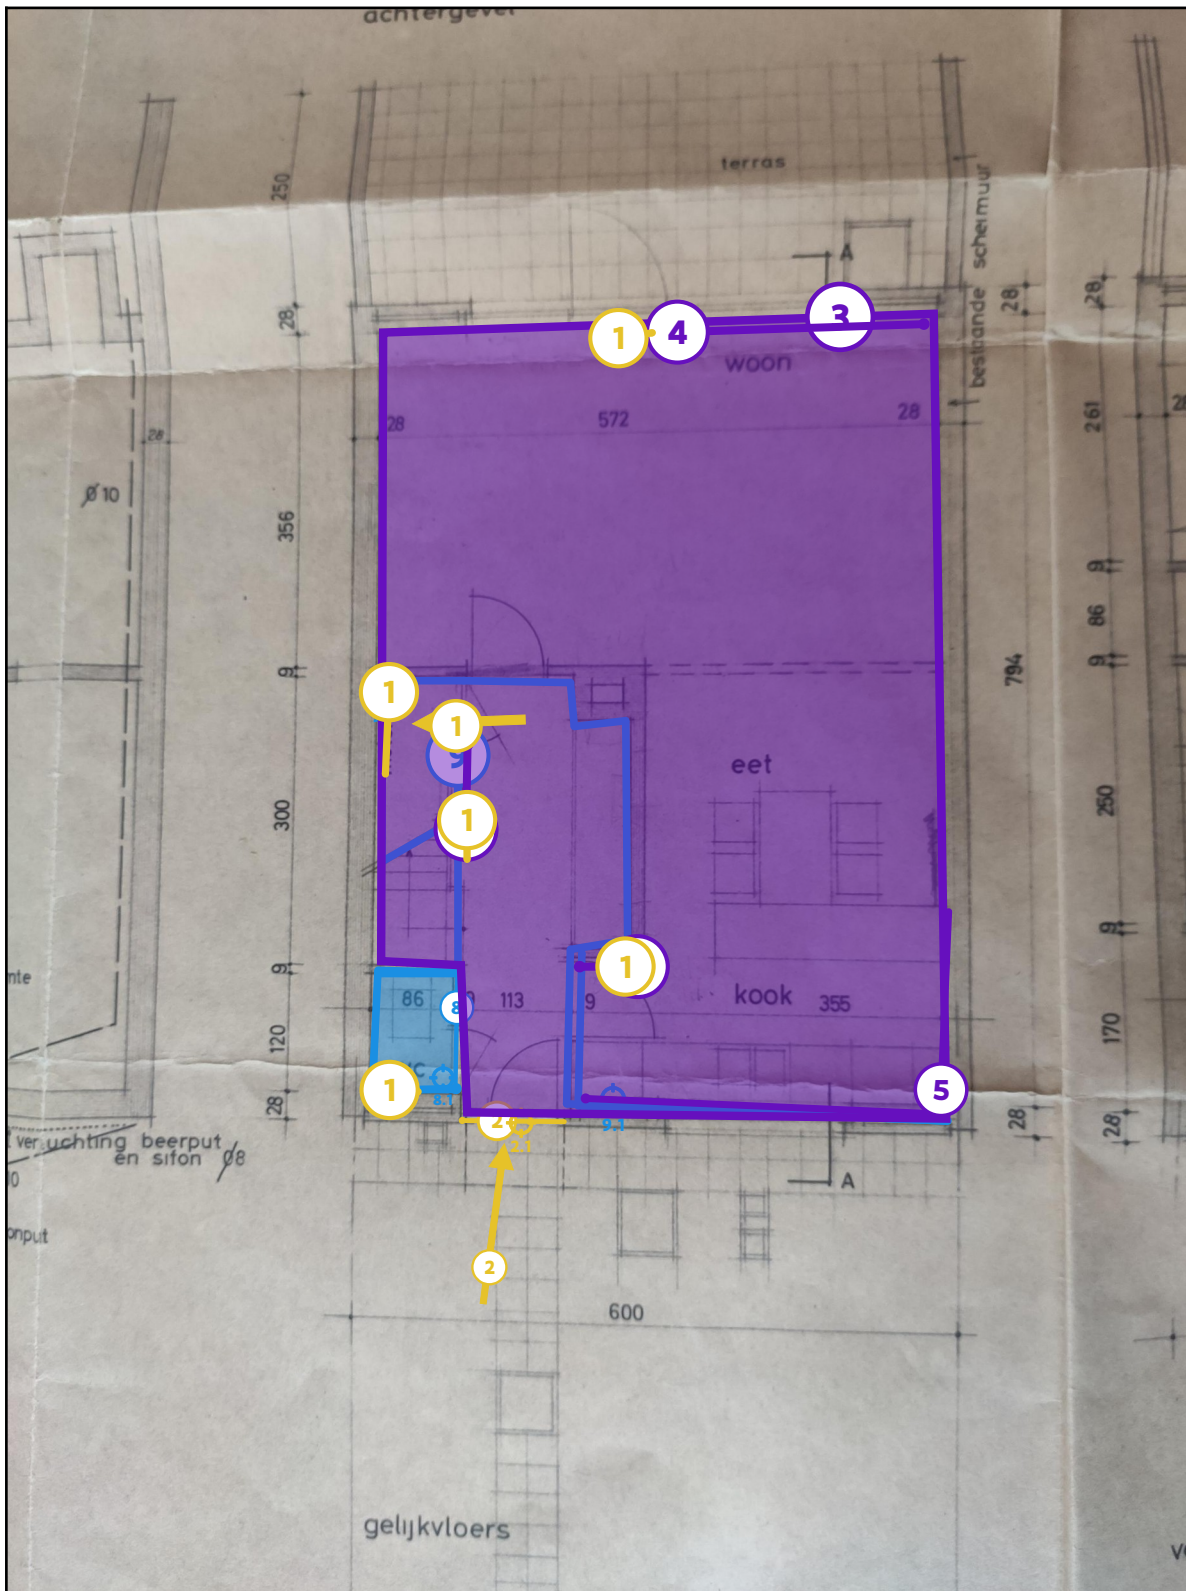
# Plan 1.1: Gelijkvloers

1. Elektrisch materiaal	Asbestmateriaal	Zorgvuldig beheren
2. Afdichting tussen voordeur en glas	Asbestmateriaal	Zorgvuldig beheren
2.1 Code: 003	Puntmonster	-
3. Plafonds	Advies	-
4. Verwarmingen	Advies	-
5. Lijm laag achter wandtegels	Advies	-
8. Pleisterwerk plafond WC	Geen asbest	-
8.1 Code: 002	Puntmonster	-
9. Pleisterwerk muren	Geen asbest	-
9.1 Code: 001	Mengmonster	-

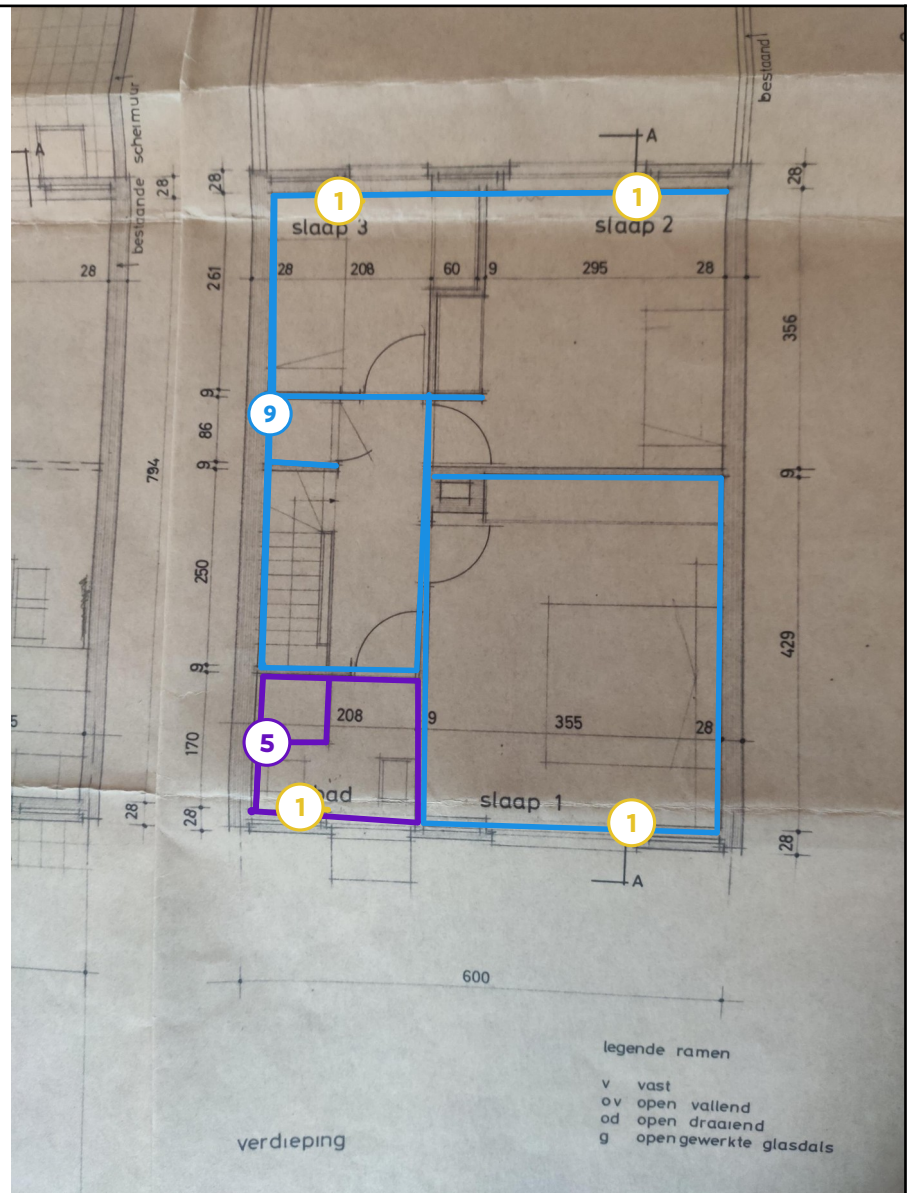
## Plan 1.2: 1ste verdiep

Beschrijving	Type	Actie
1. Elektrisch materiaal	Asbestmateriaal	Zorgvuldig beheren
3. Plafonds	Advies	-
5. Lijm laag achter wandtegels	Advies	-
9. Pleisterwerk muren	Geen asbest	-

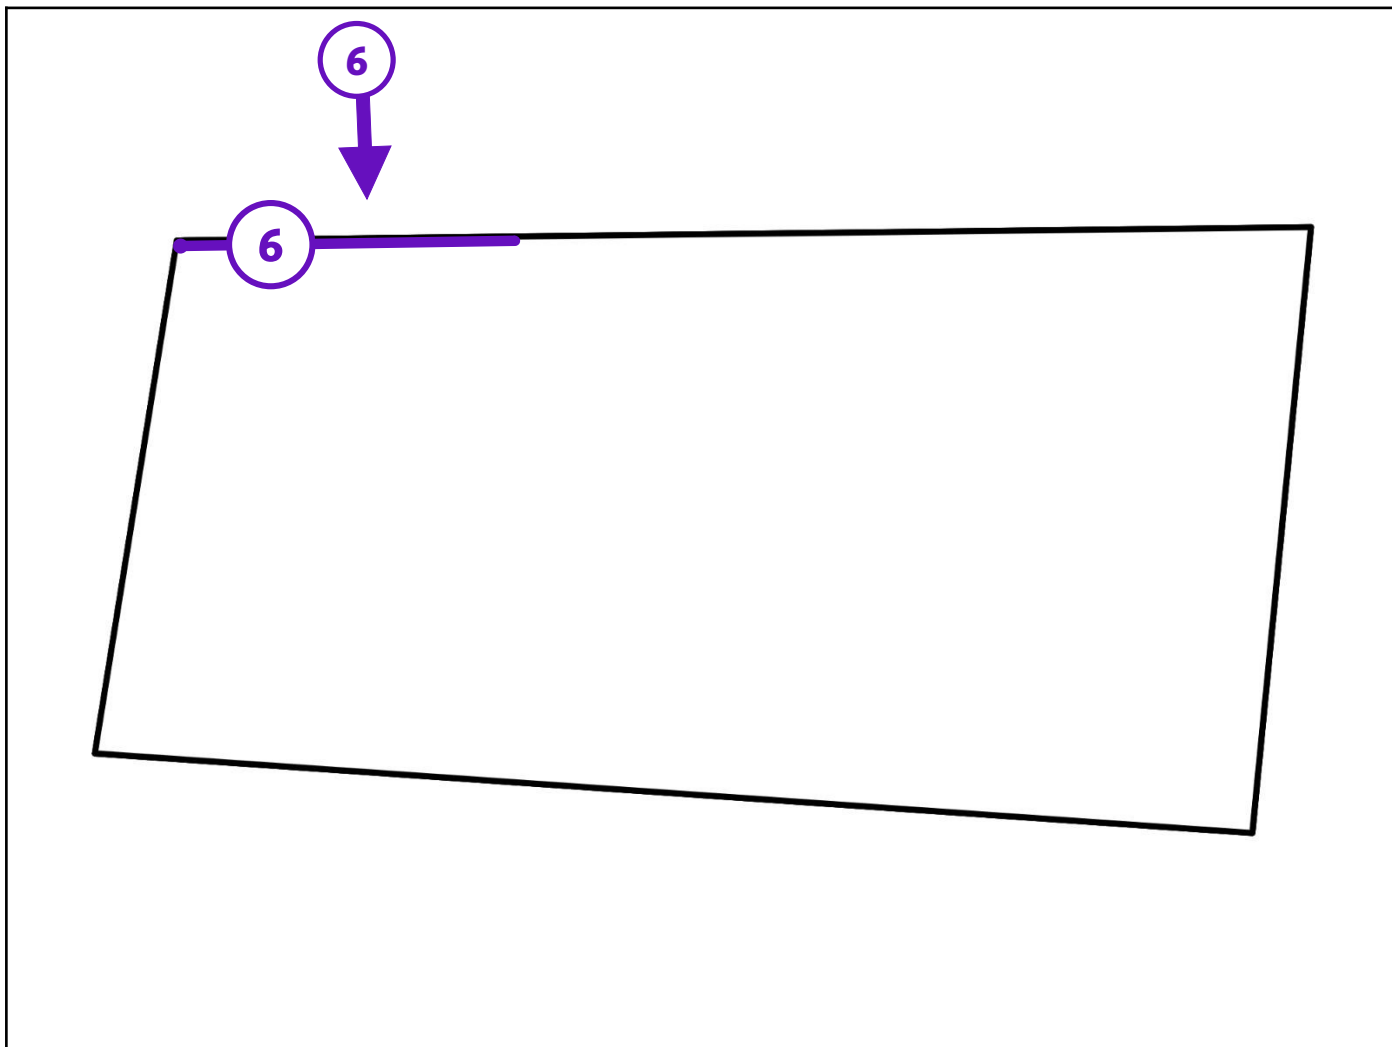
## Plan 1.4: Bovenaanzicht

Beschrijving	Type	Actie
6. Gevelleien buren	Advies	-
