# Asbestinventarisatetest

Berlaarbaan 130, 2820 Bonheiden

Attestnummer : 20240722-000223.000

## Niet-asbestveilig

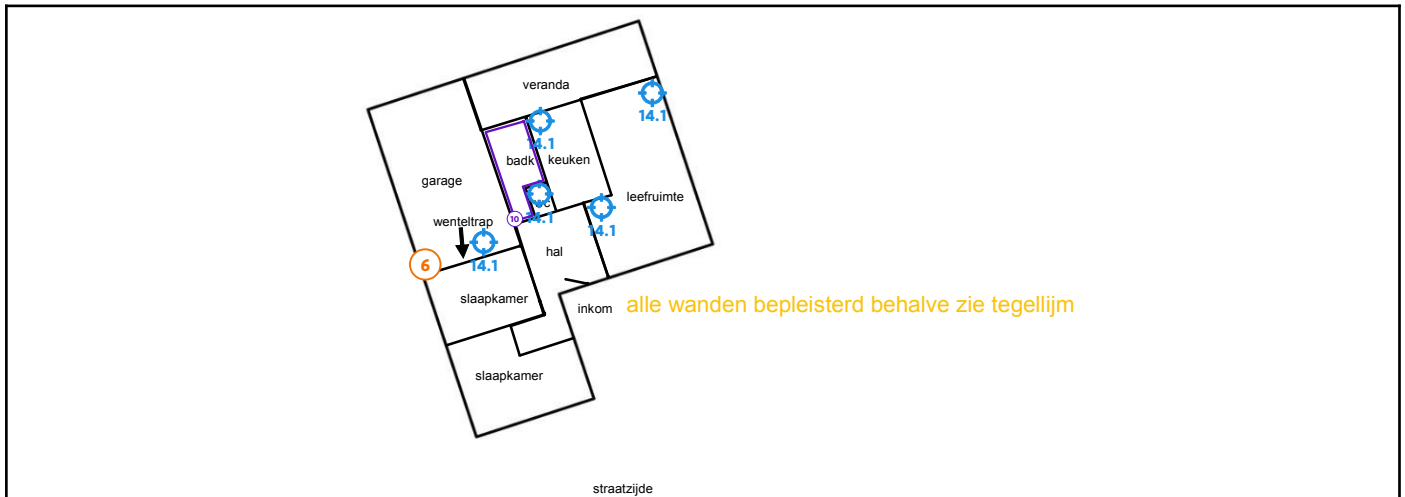
# Plan 1.1: Gelijkvloers

Beschrijving	Type	Actie
6. Roetluikje	Asbestmateriaal	<a href="#">Verwijderen</a>
10. Tegellijm	Advies	-
14. Pleisterwerk muren	Geen asbest	-
14.1 Code: 1	Mengmonster	-

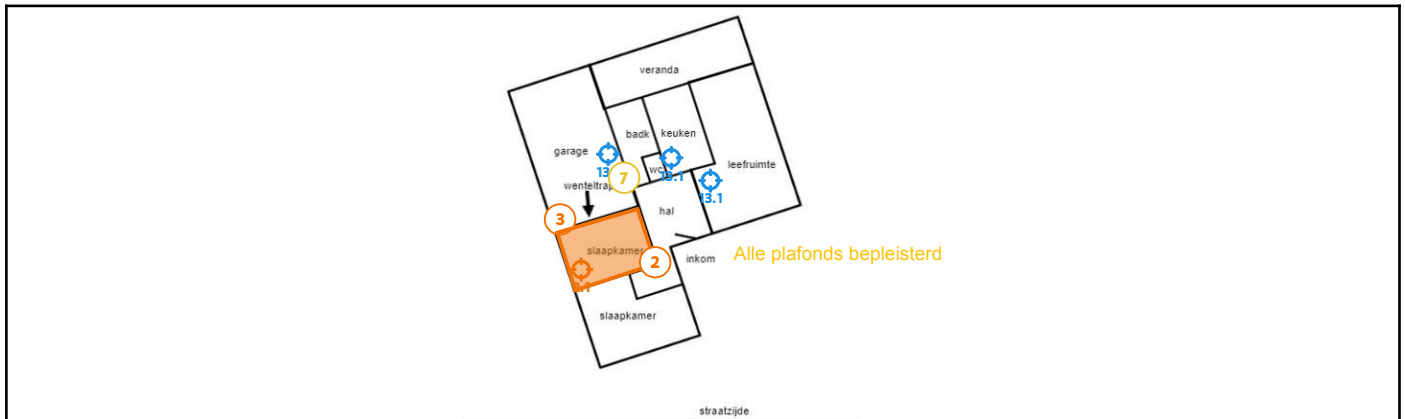
## Plan 1.2: Gelijkvloers

Beschrijving	Type	Actie
2. Vinyl slaapkamer	Asbestmateriaal	Verwijderen
2.1 Code: 3	Puntmonster	-
3. CV ketel bunderus logana 1975	Asbestmateriaal	Verwijderen
7. Bakelieten tellerkasten	Asbestmateriaal	Zorgvuldig beheren
13. Pleisterwerk plafonds	Geen asbest	-
13.1 Code: 2	Mengmonster	-

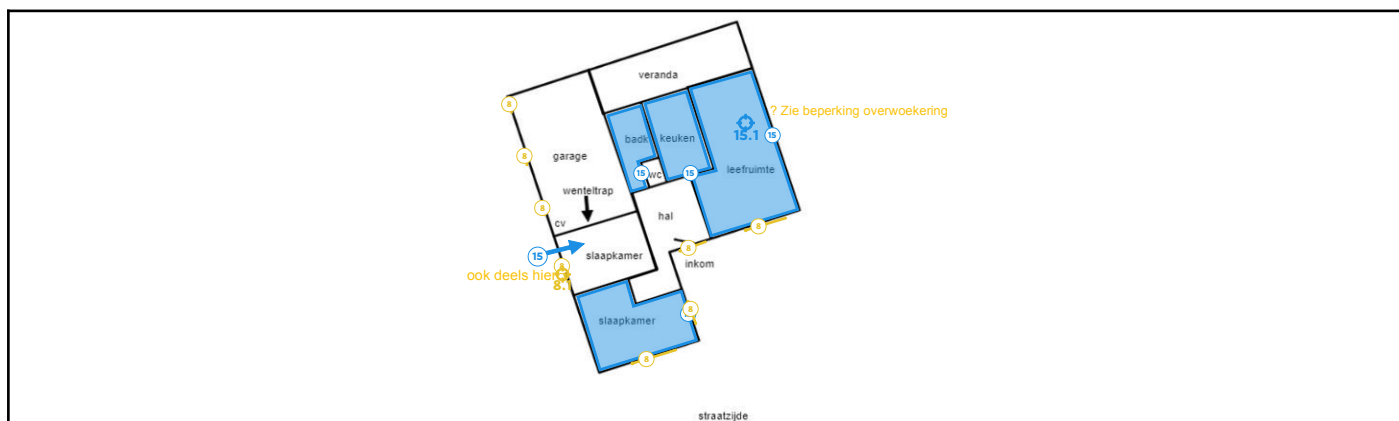
## Plan 1.3: Gelijkvloers

Beschrijving	Type	Actie
8. Mastiek ramen	Asbestmateriaal	Zorgvuldig beheren
8.1 Code: 6	Puntmonster	-
15. Vloerlaag restant (grijs)	Geen asbest	-
15.1 Code: 7	Puntmonster	-

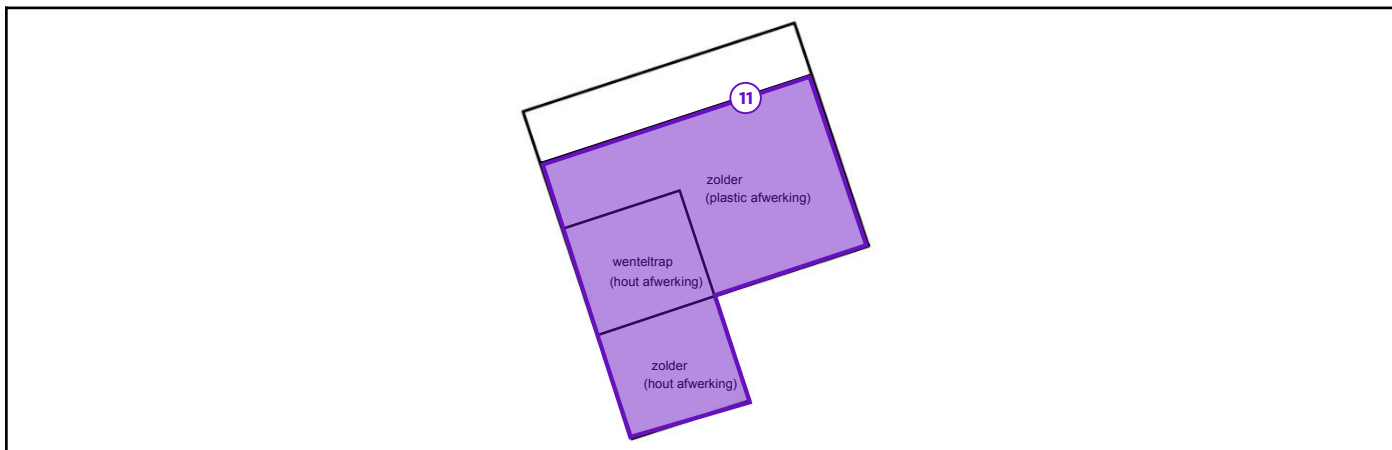
## Plan 1.4: Zolder

Beschrijving	Type	Actie
11. Zolder/onderdak gecontroleerd	Advies	-

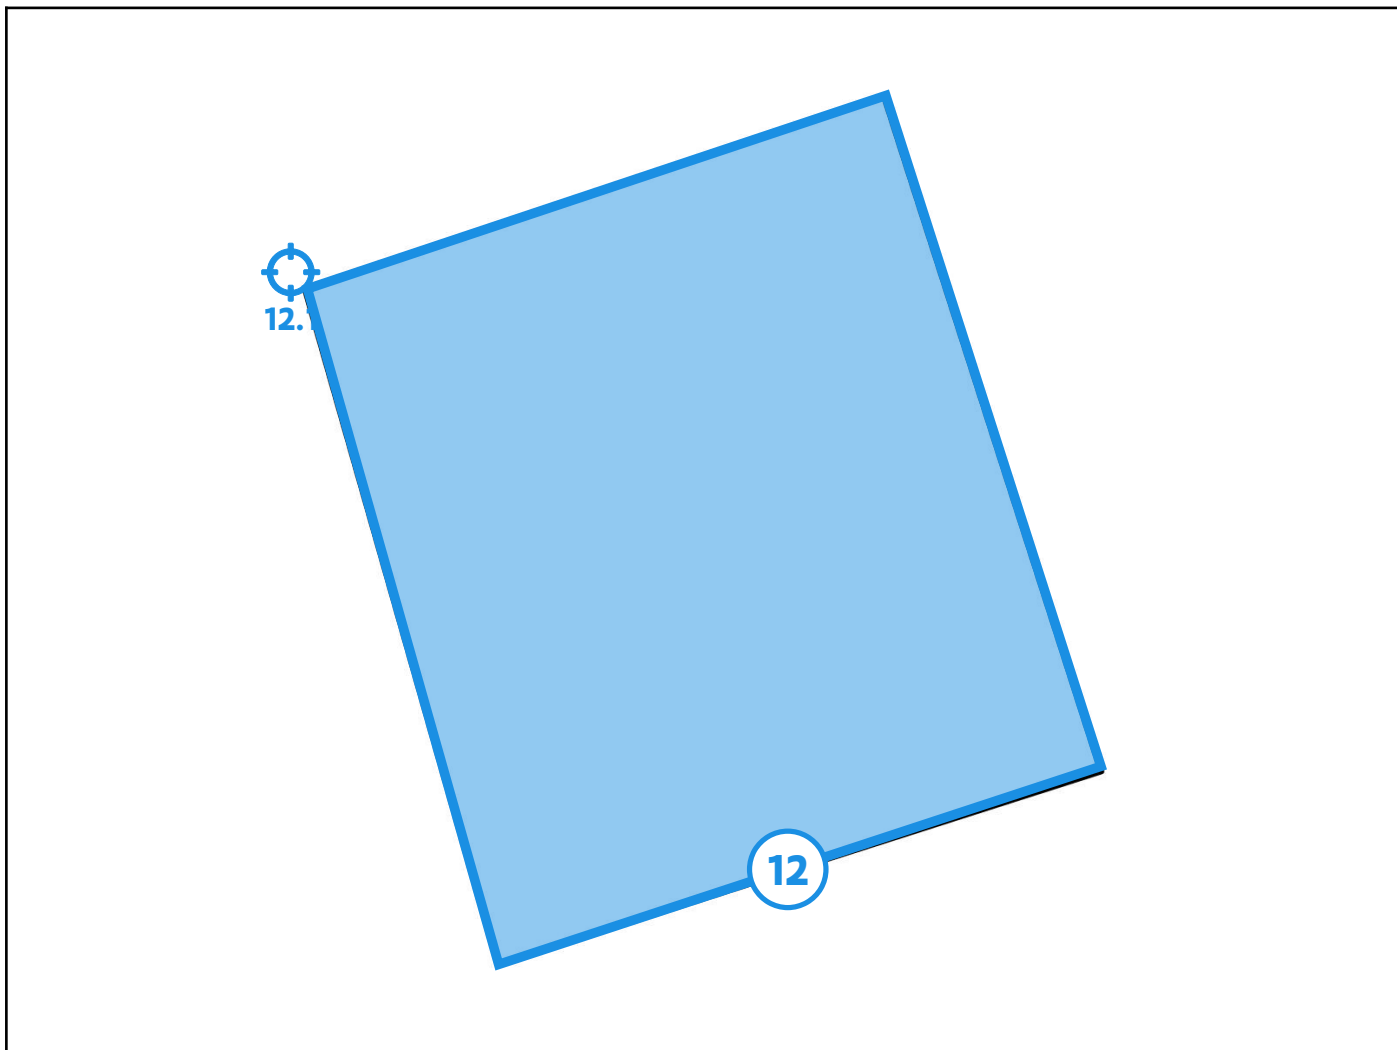
## Plan 2.1: Tuinhuis plan

Beschrijving	Type	Actie
12. Bitumen dakbedekking tuinhuis	Geen asbest	-
12.1 Code: 5	Puntmonster	-
