Asbestinventarisatetest

Kruisveldstraat 58, 2800 Mechelen

Attestnummer : 20240710-000264.000

Uitgegeven op : 10.07.2024

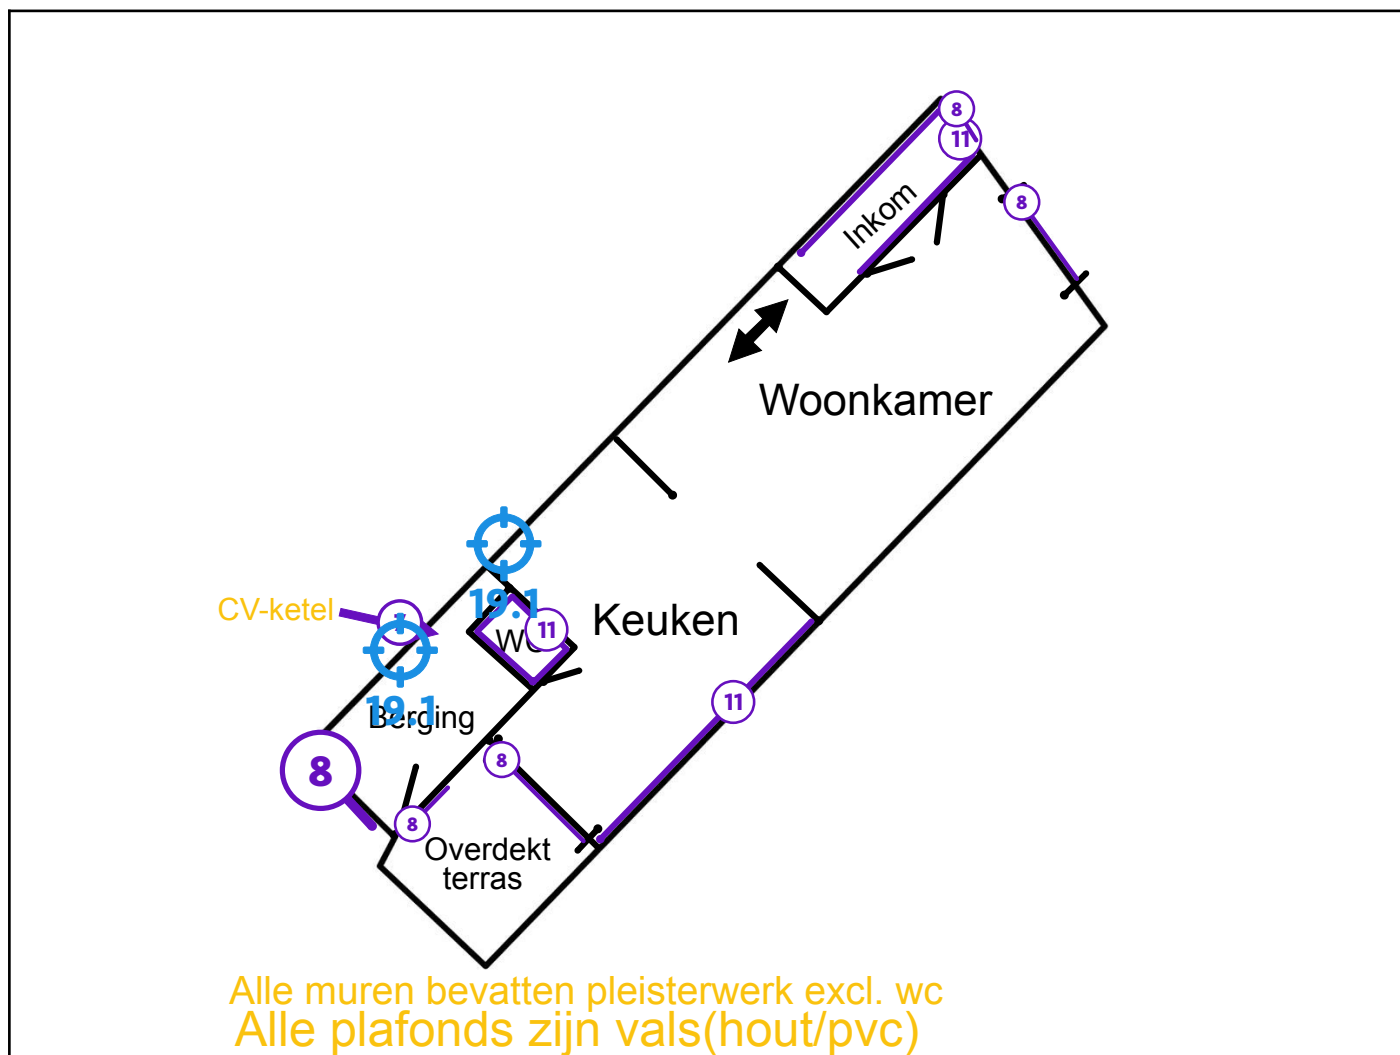
Plan 1.1: Verdiep 0

Beschrijving	Type	Actie
7. CV-ketel ltho daalderop (Berging)	Advies	-
8. Mastiek ramen en deuren	Advies	-
11. Faience tegellijm (Inkom, badkamer, wc, keuken)	Advies	-
13. Valse plafonds hout/pvc (volledige woning)	Advies	-
19. Pleisterwerk muren (Woning)	Geen asbest	-
19.1 Code: 3	Mengmonster	-

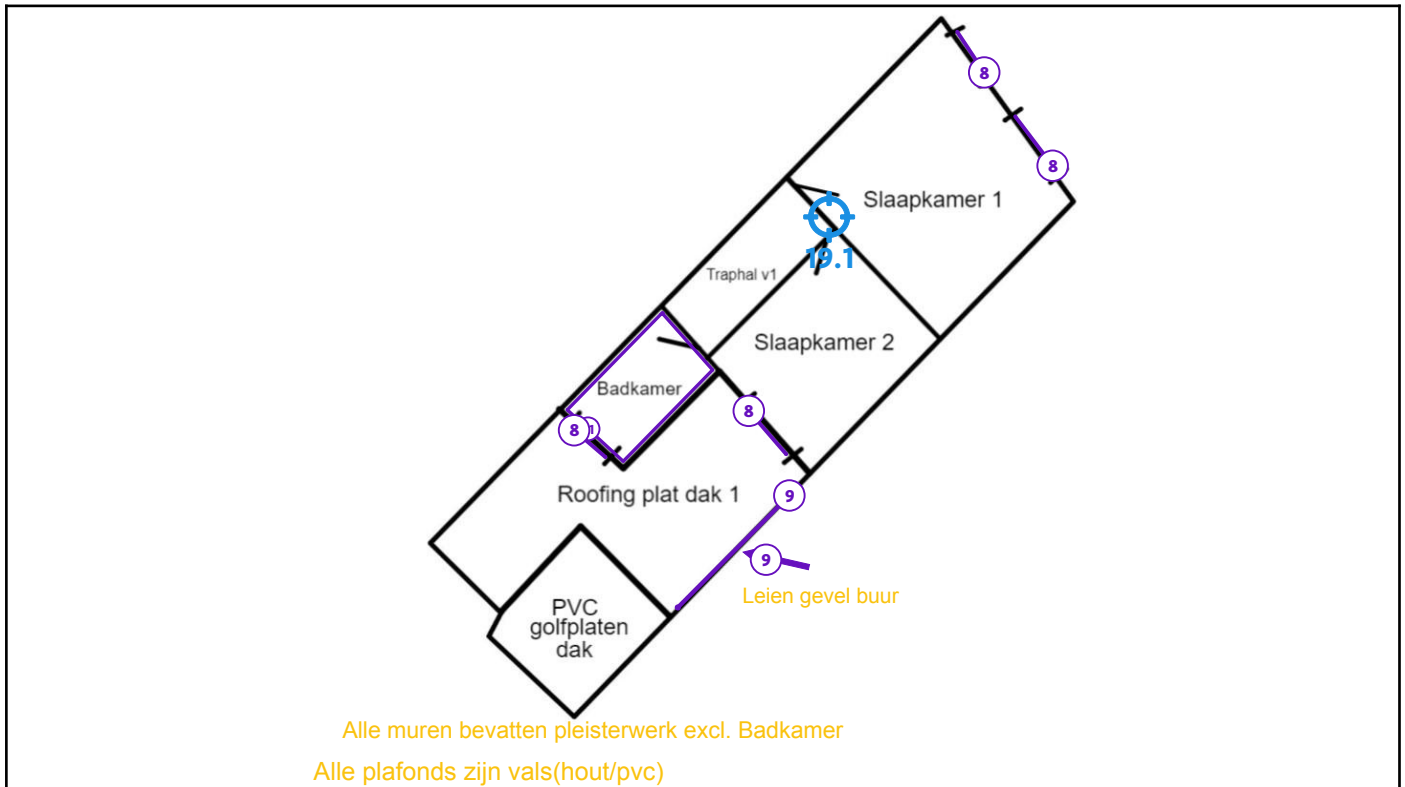
Plan 1.2: Verdiep 1

Beschrijving	Type	Actie
8. Mastiek ramen en deuren	Advies	-
9. Leien gevel druipt af op het inspectiegebied (scheidingmuur met buur)	Advies	-
11. Faience tegellijm (Inkom, badkamer, wc, keuken)	Advies	-
13. Valse plafonds hout/pvc (volledige woning)	Advies	-
19. Pleisterwerk muren (Woning)	Geen asbest	-
19.1 Code: 3	Mengmonster	-

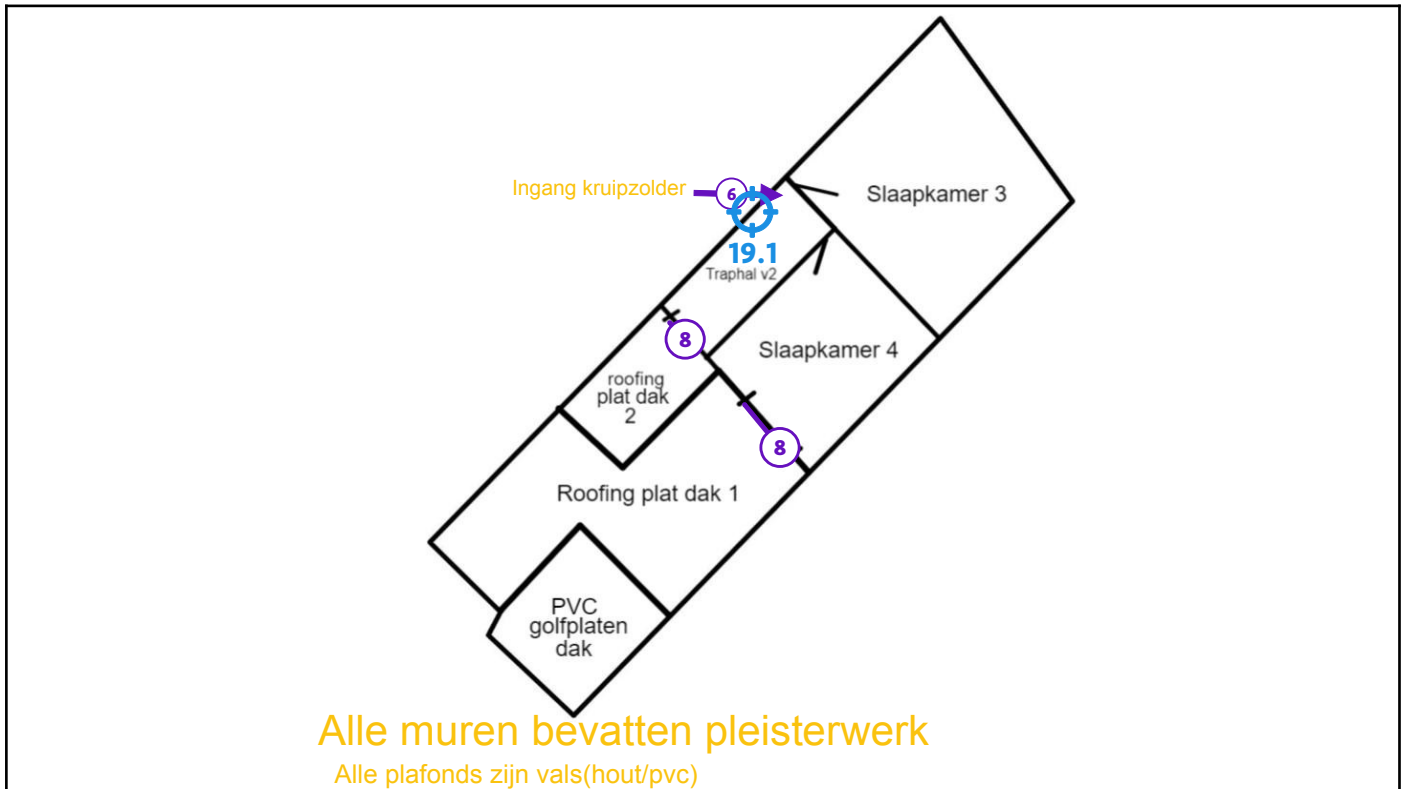
Plan 1.3: Verdiep 2

Beschrijving	Type	Actie
6. Kruipzolder (ingang via traphal v2)	Beperking	-
8. Mastiek ramen en deuren	Advies	-
13. Valse plafonds hout/pvc (volledige woning)	Advies	-
19. Pleisterwerk muren (Woning)	Geen asbest	-
19.1 Code: 3	Mengmonster	-

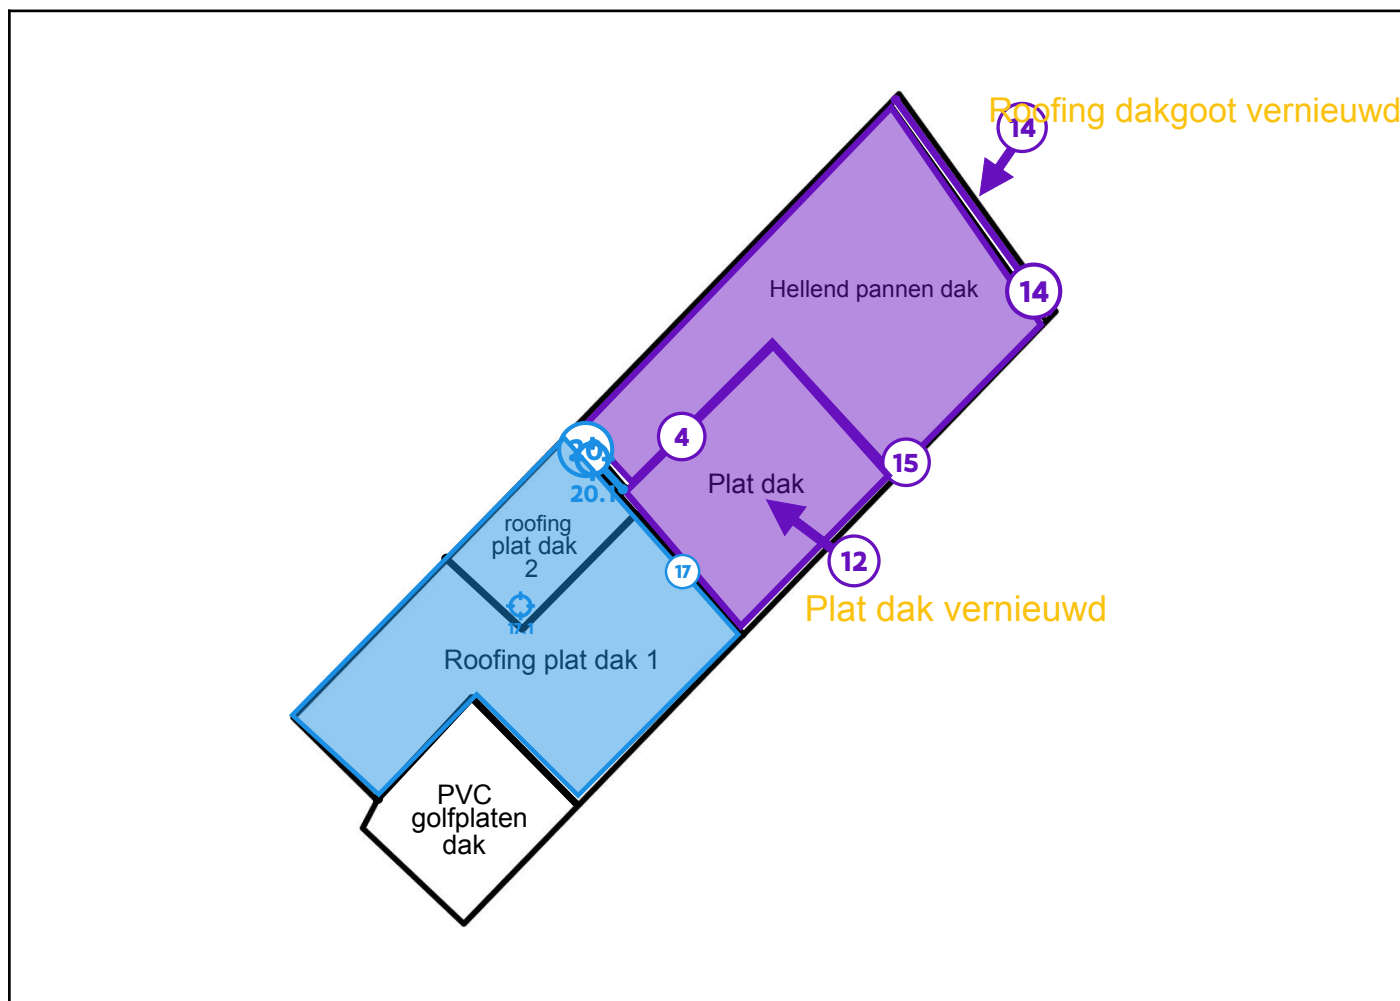
Plan 1.4: Woning plan daken

Beschrijving	Type	Actie
4. Plat dak niet zichtbaar (>3,5m hoog, niet bereikbaar)	Beperking	-
12. plat dak vernieuwd in 2023	Advies	-
14. roofing dakgoot vernieuwd in 2023 (vooraan)	Advies	-
15. Onderdak & klei pannen dak werd gecontroleerd en is niet verdacht	Advies	-
17. Roofing plat dak 1 en 2 (zelfde toplaag)	Geen asbest	-
17.1 Code: 1	Puntmonster	-

20. Roofinglaag dakgoot (achteraan)	Geen asbest	-
20.1 Code: 2	Puntmonster	-

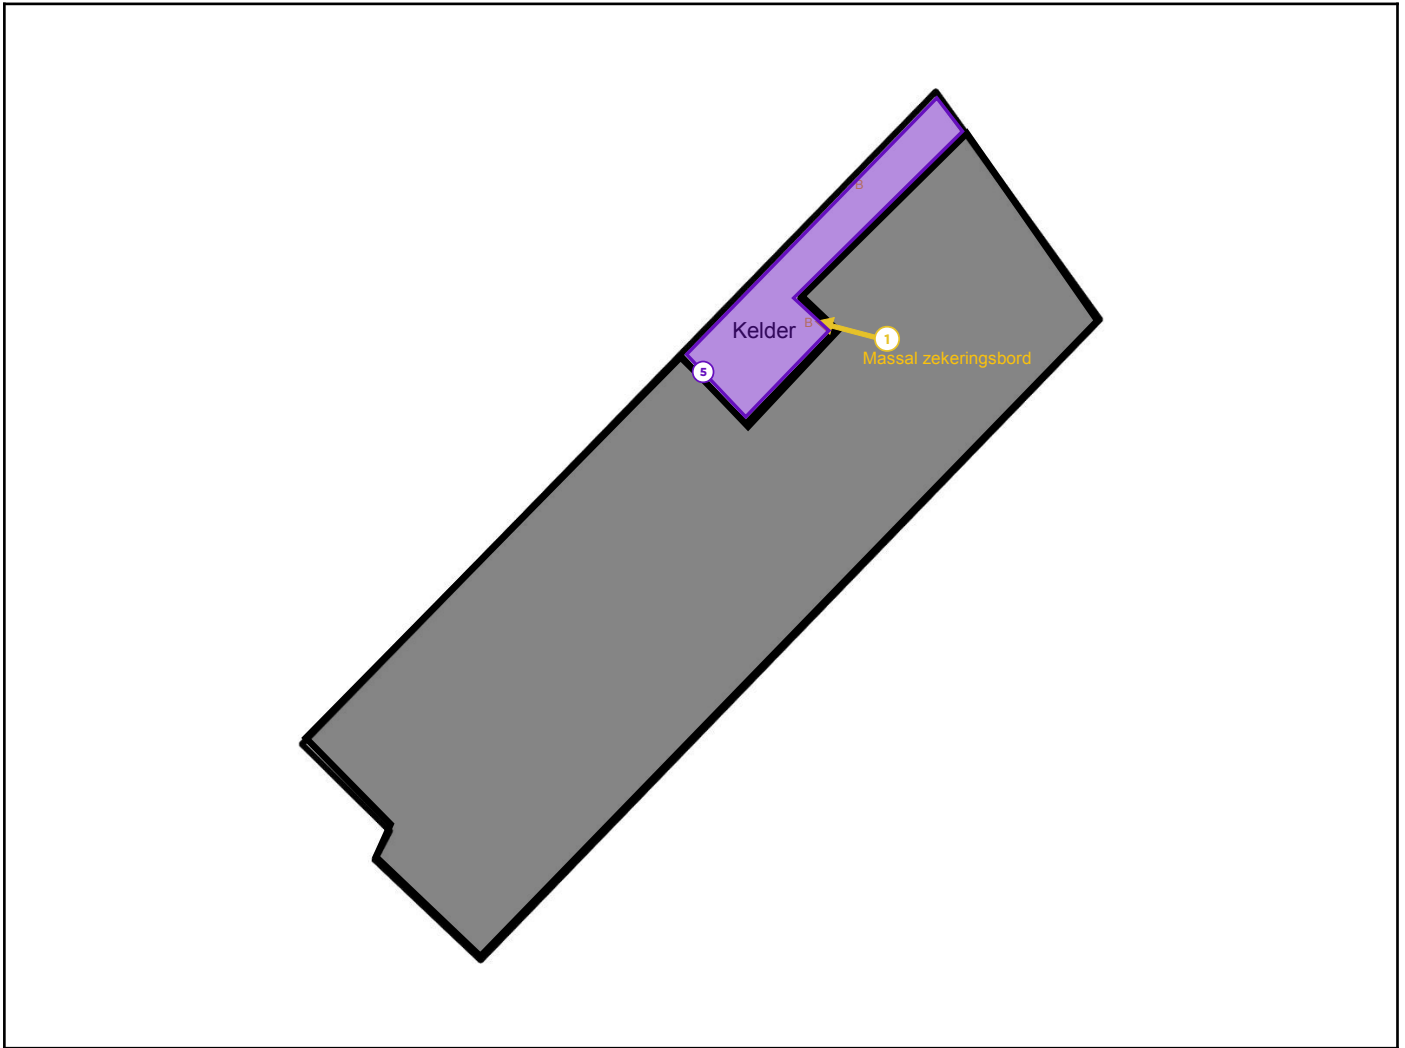
Plan 1.5: Verdiep -1

Beschrijving	Type	Actie
1. Massal zekeringsbord (kelder)	Asbestmateriaal	Zorgvuldig beheren
2. Bakelieten schakelaars/stopcontacten/armaturen	Asbestmateriaal	Zorgvuldig beheren
5. Kelder onder water (+- 15cm)	Beperking	-

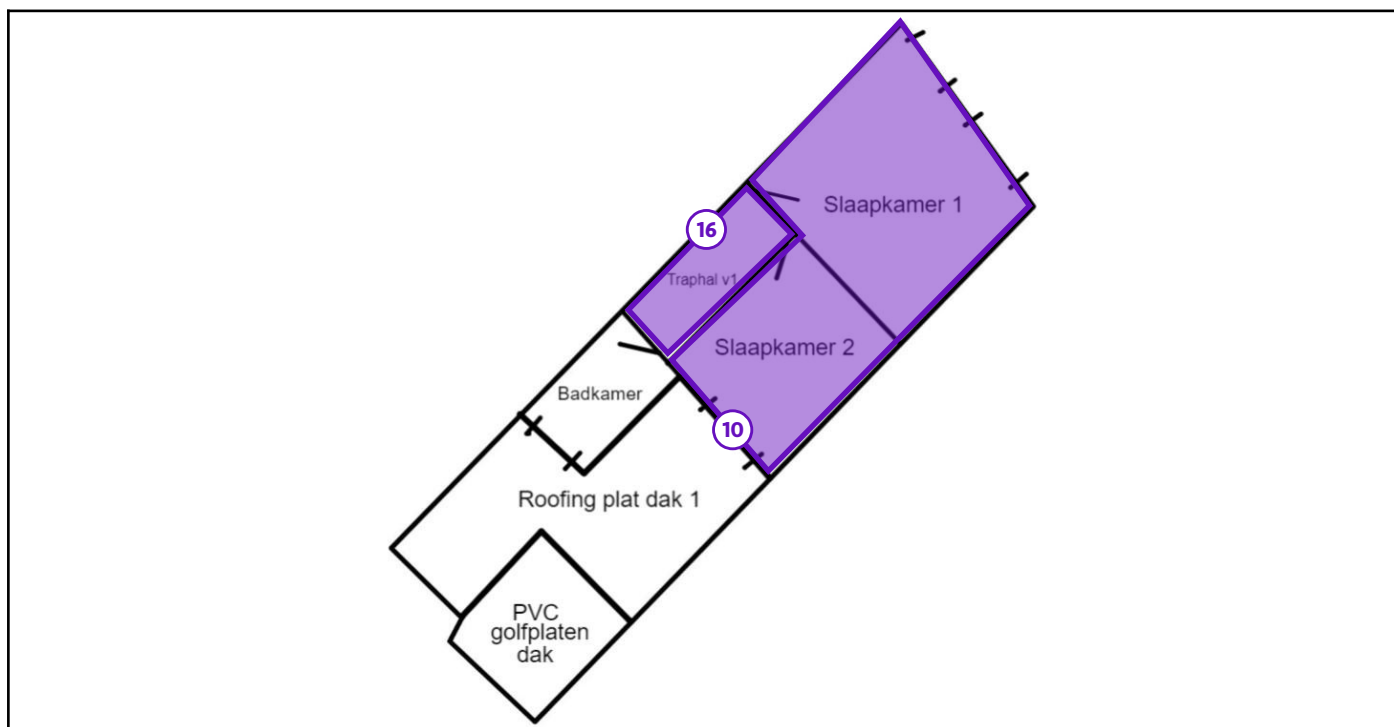
Plan 1.7: Verdiep 1 - aanduiding vloeren

Beschrijving	Type	Actie
10. Tapis plain vloerkleed (Slaapkamers 1, 2, 3, 4)	Advies	-
16. Niet verdachte vinyl vloerzeilen (Traphal verdiep 1 en 2)	Advies	-

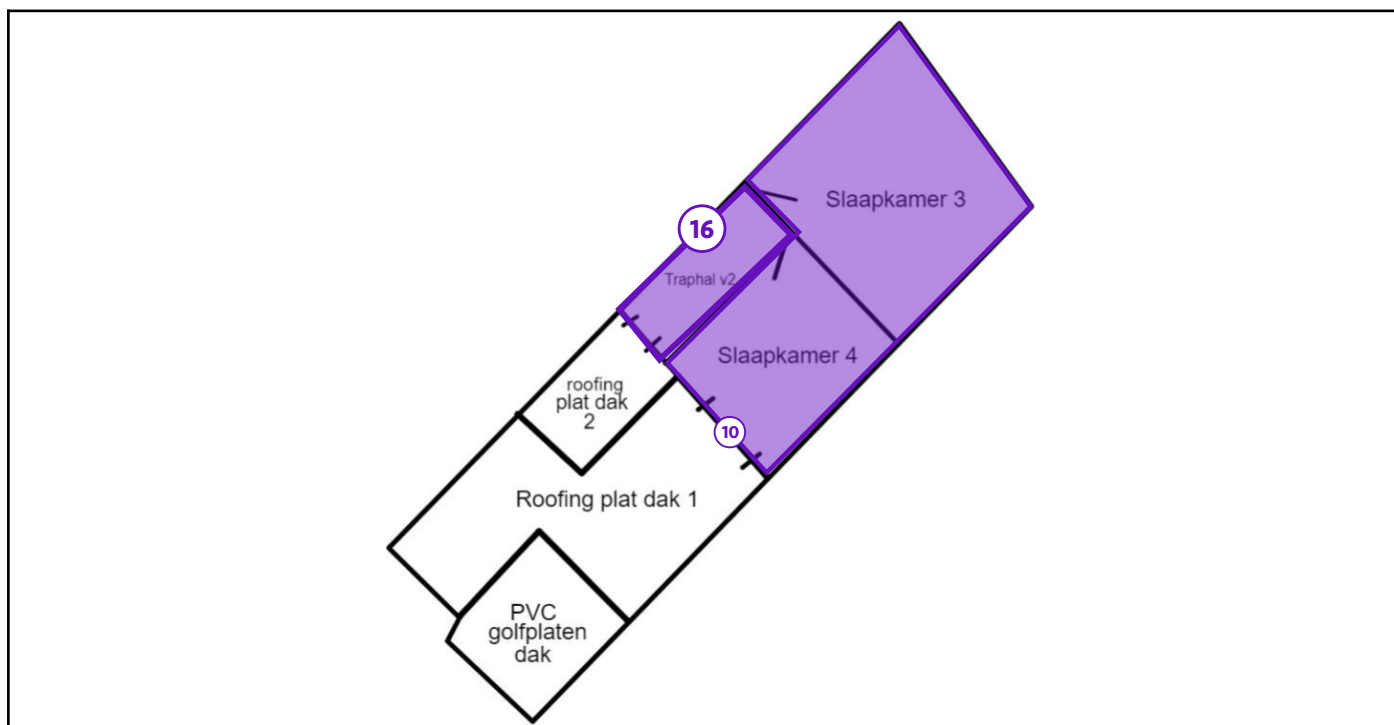
Plan 1.8: Verdiep 2 - aanduiding vloeren

Beschrijving	Type	Actie
10. Tapis plain vloerkleed (Slaapkamers 1, 2, 3, 4)	Advies	-
16. Niet verdachte vinyl vloerzeilen (Traphal verdiep 1 en 2)	Advies	-

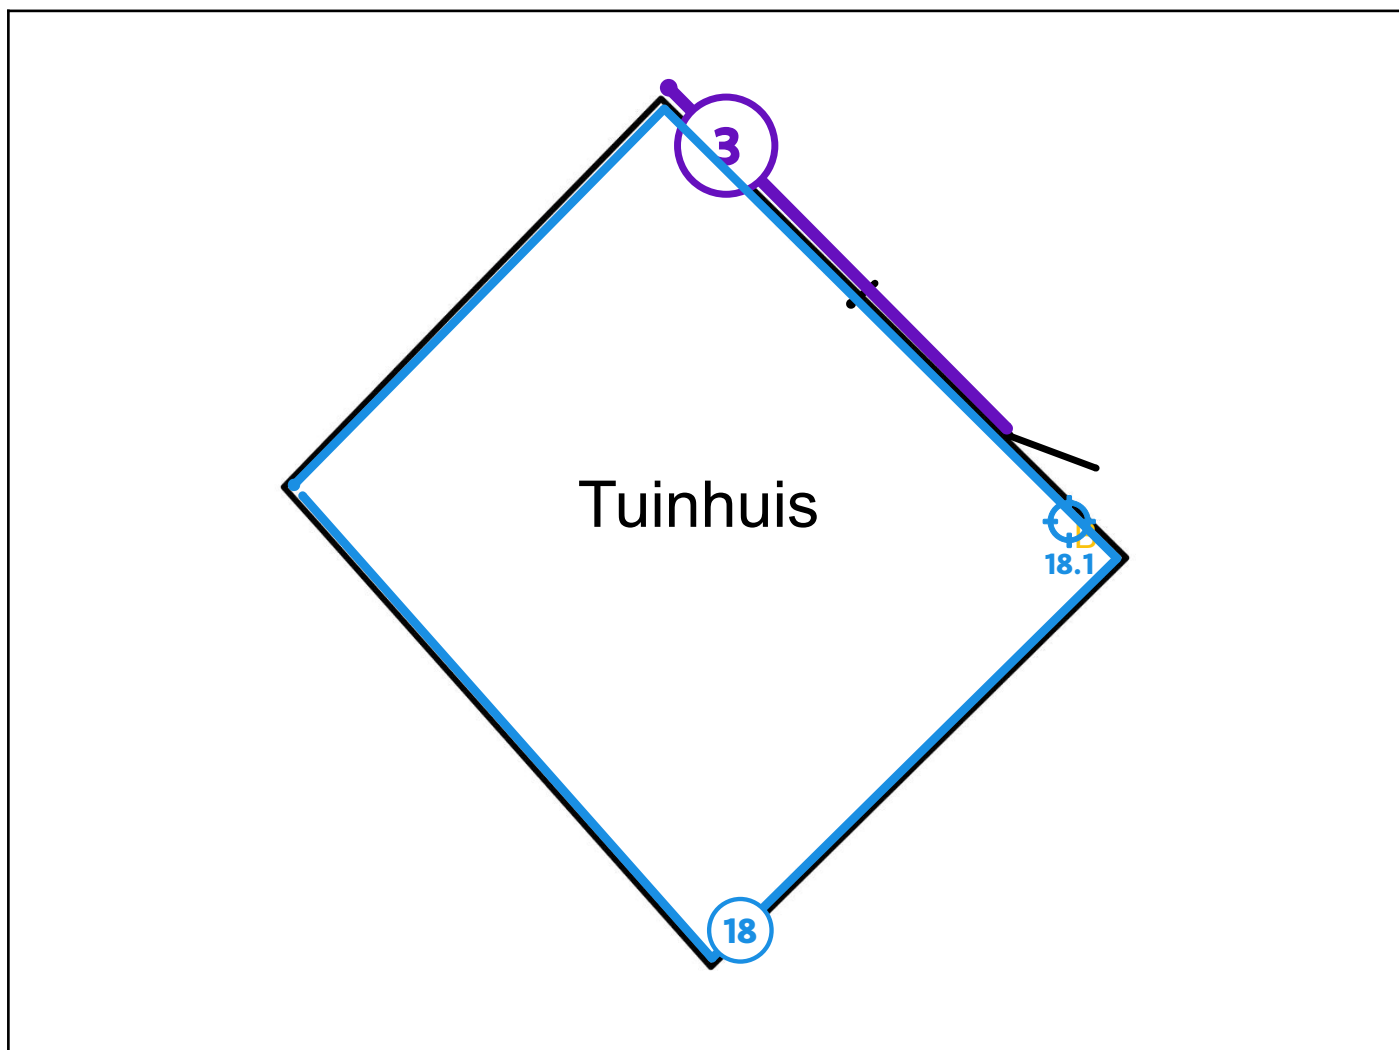
Plan 2.1: Tuinhuis plan

Beschrijving	Type	Actie
2. Bakelieten schakelaars/stopcontacten/armaturen	Asbestmateriaal	Zorgvuldig beheren
3. Overwoekerende vegetatie (dak en deel gevel tuinhuis niet zichtbaar)	Beperking	-
18. Pleisterwerk muren (Tuinhuis)	Geen asbest	-
18.1 Code: 4	Puntmonster	-

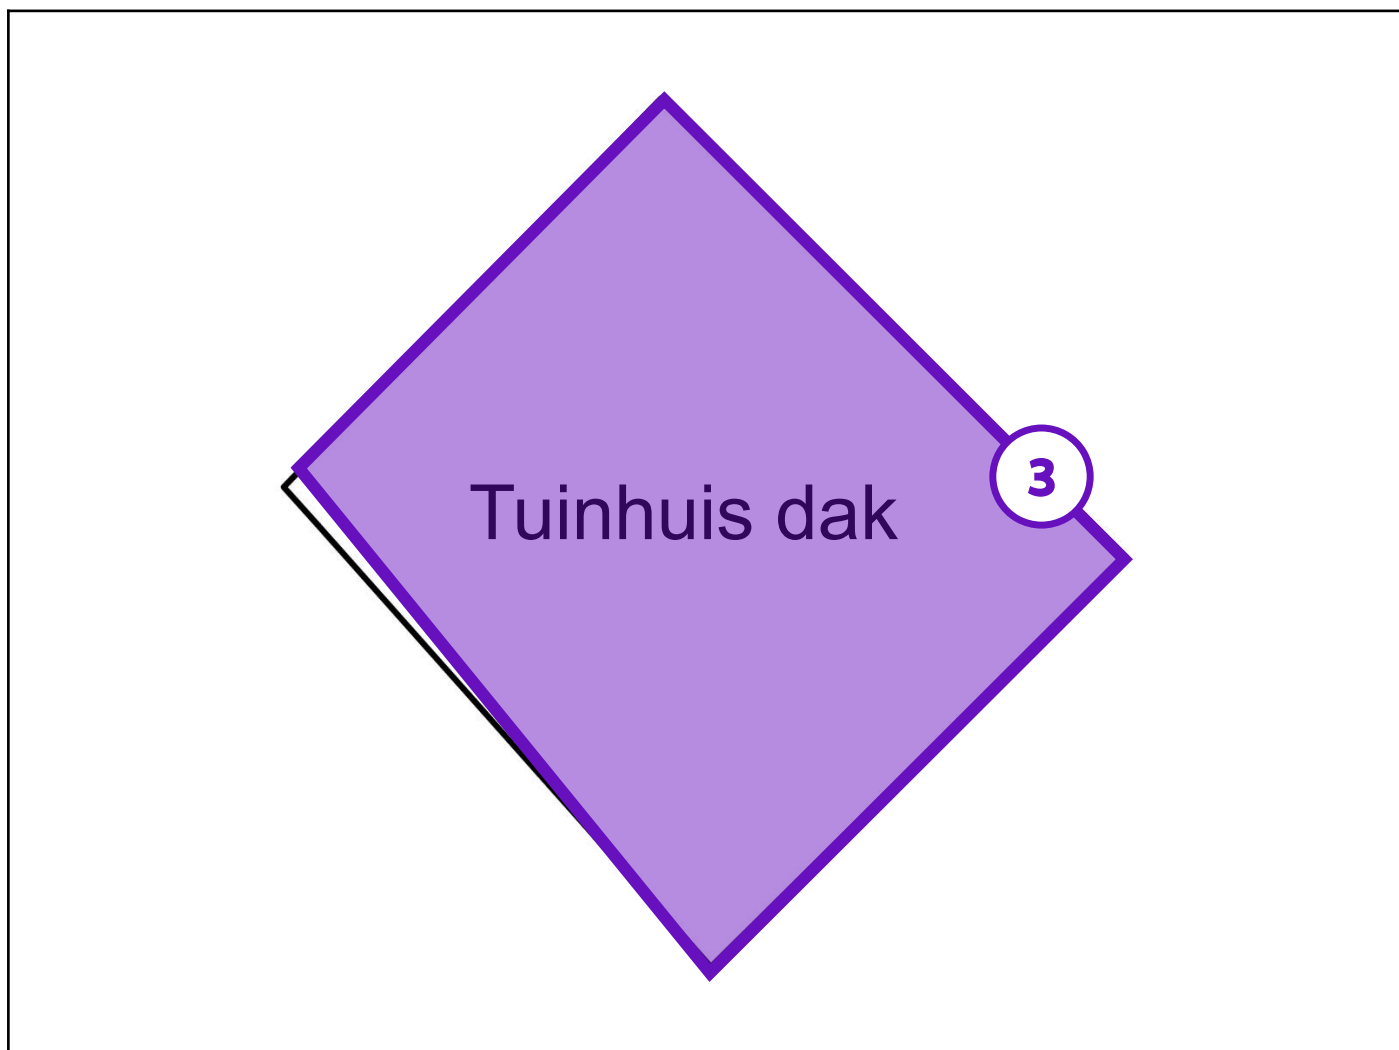
Plan 2.2: Tuinhuis plan

Beschrijving	Type	Actie
3. Overwoekerende vegetatie (dak en deel gevel tuinhuis niet zichtbaar)	Beperking	-
