Asbestinventarisatetest

Walemstraat 99, 2860 Sint-Katelijne-Waver

Attestnummer : 20241001-000315.000

Uitgegeven op : 01.10.2024

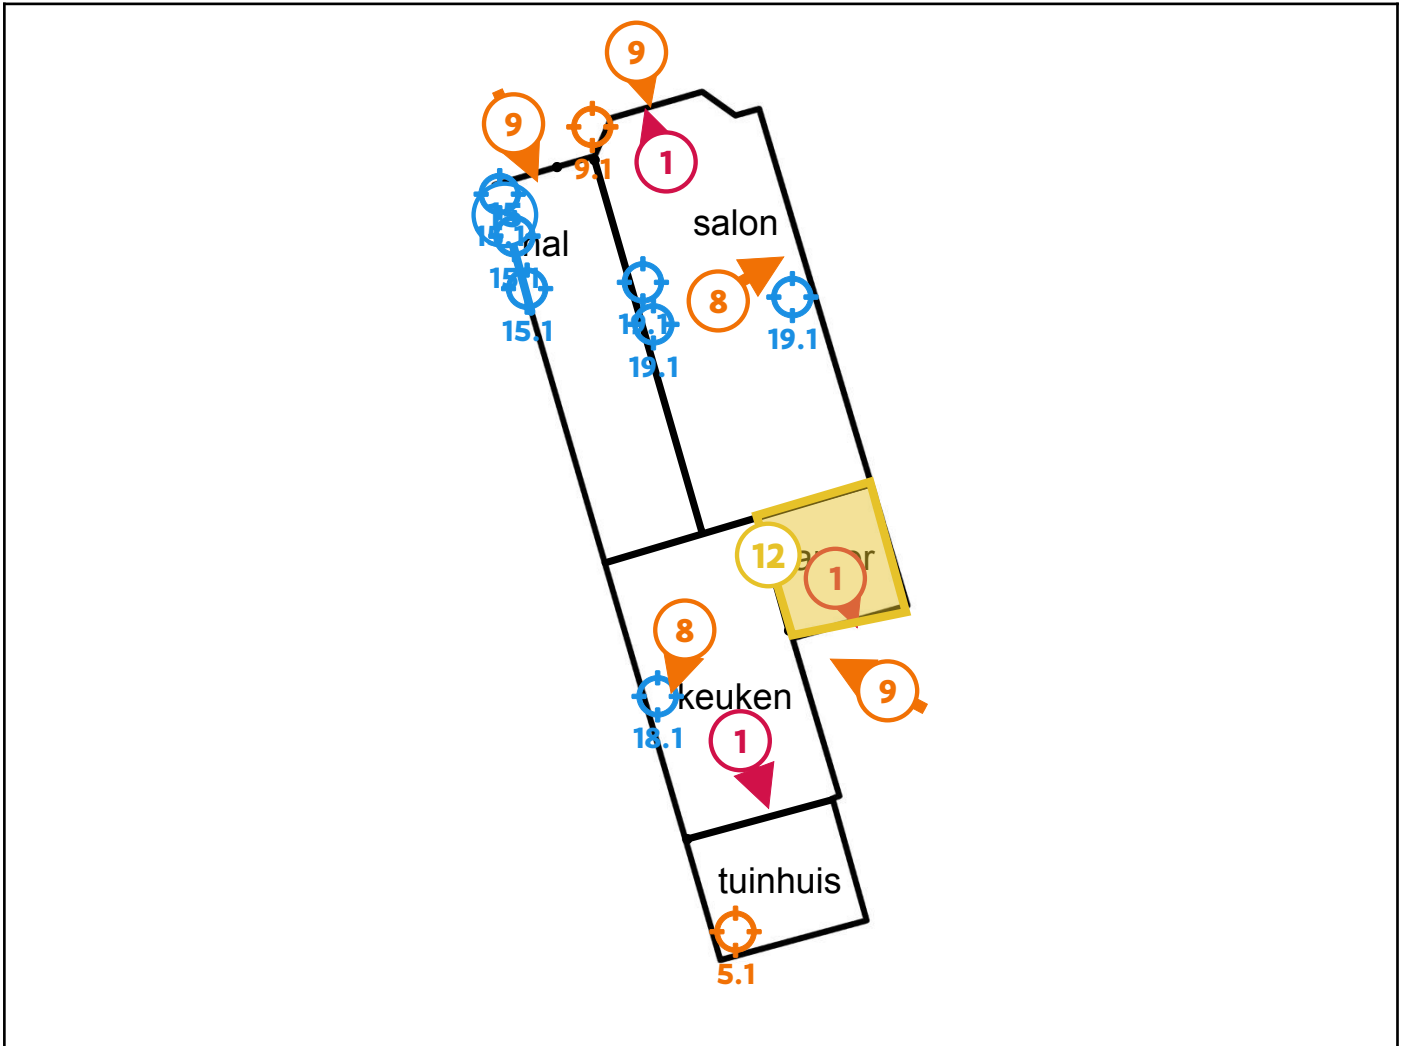
Plan 1.2: Gelijkvloers

Beschrijving	Type	Actie
1. Mastiek raam	Asbestmateriaal	Dringend verwijderen
5. Golfplaat bitumen	Asbestmateriaal	Verwijderen
5.1 Code: MM06	Puntmonster	-
8. Kachelkoord	Asbestmateriaal	Verwijderen
9. Mastiek	Asbestmateriaal	Verwijderen
9.1 Code: MM04	Mengmonster	-

12. Roofing	Asbestmateriaal	Zorgvuldig beheren
15. Pleister wand	Geen asbest	-
15.1 Code: MM01	Mengmonster	-
18. Sierbeplating	Geen asbest	-
18.1 Code: MM03	Puntmonster	-
19. Decoratief pleisterwerk balk/schouw	Geen asbest	-
19.1 Code: MM05	Mengmonster	-

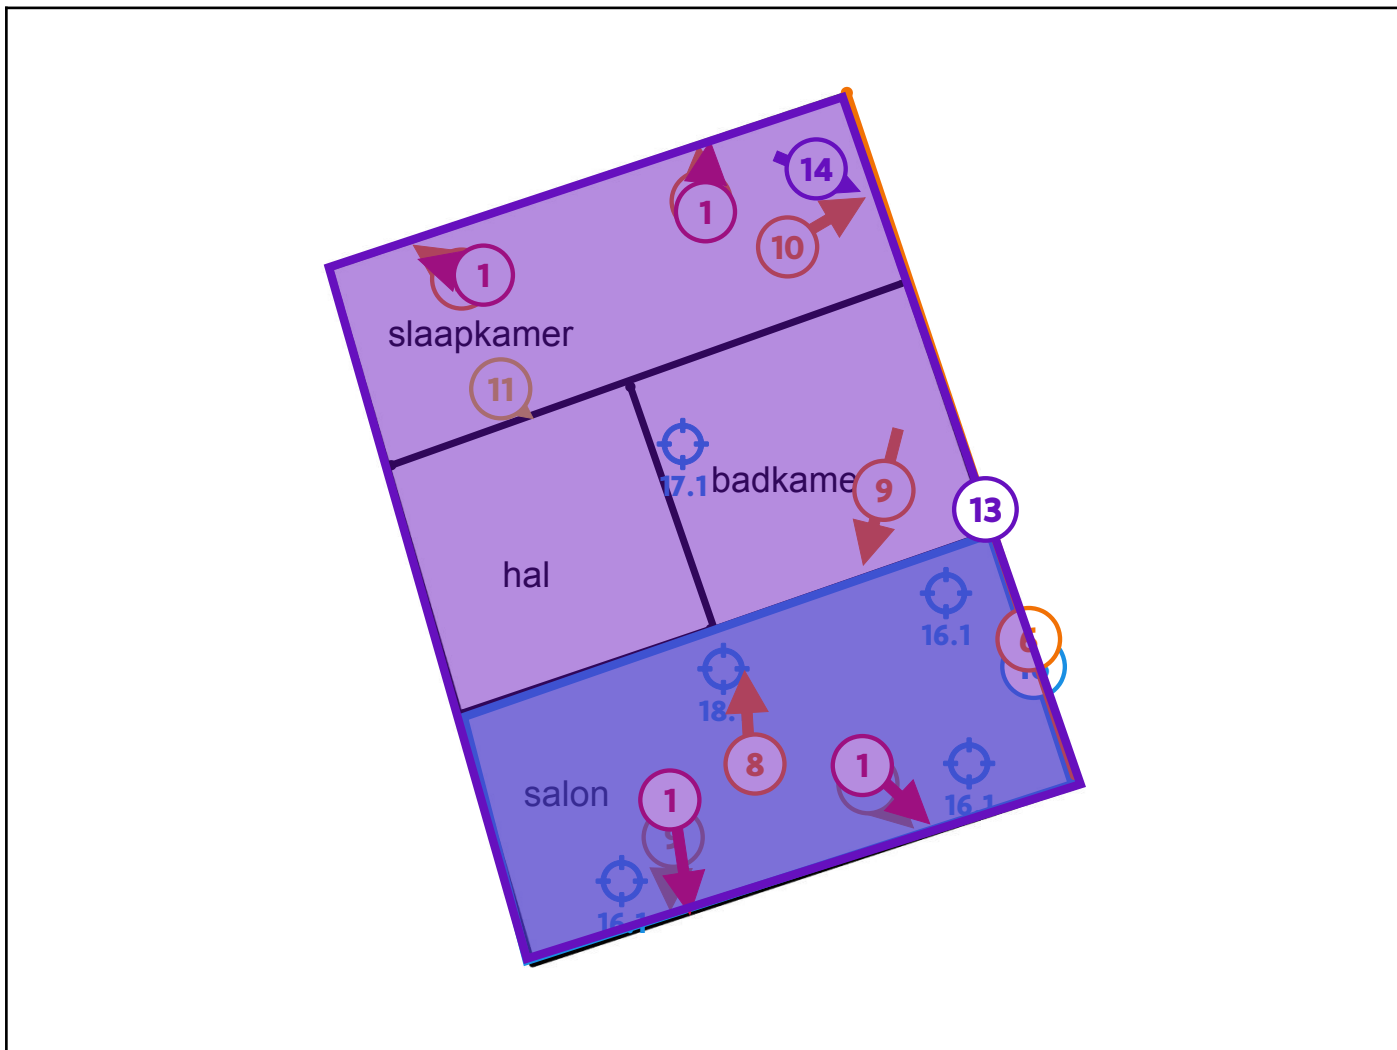
Plan 1.3: 1ste verdieping

Beschrijving	Type	Actie
1. Mastiek raam	Asbestmateriaal	Dringend verwijderen
6. Gevelleien	Asbestmateriaal	Verwijderen
8. Kachelkoord	Asbestmateriaal	Verwijderen
9. Mastiek	Asbestmateriaal	Verwijderen
10. Rookgaskanaal	Asbestmateriaal	Verwijderen
11. Bakeliet schakelaars	Asbestmateriaal	Zorgvuldig beheren
13. Beperking plat dak	Beperking	-

14. Beperking schouw	Beperking	-
16. Pleister plafond	Geen asbest	-
16.1 Code: MM02	Mengmonster	-
17. Vinylzeil	Geen asbest	-
17.1 Code: MM07	Puntmonster	-
18. Sierbeplating	Geen asbest	-
18.1 Code: MM03	Puntmonster	-

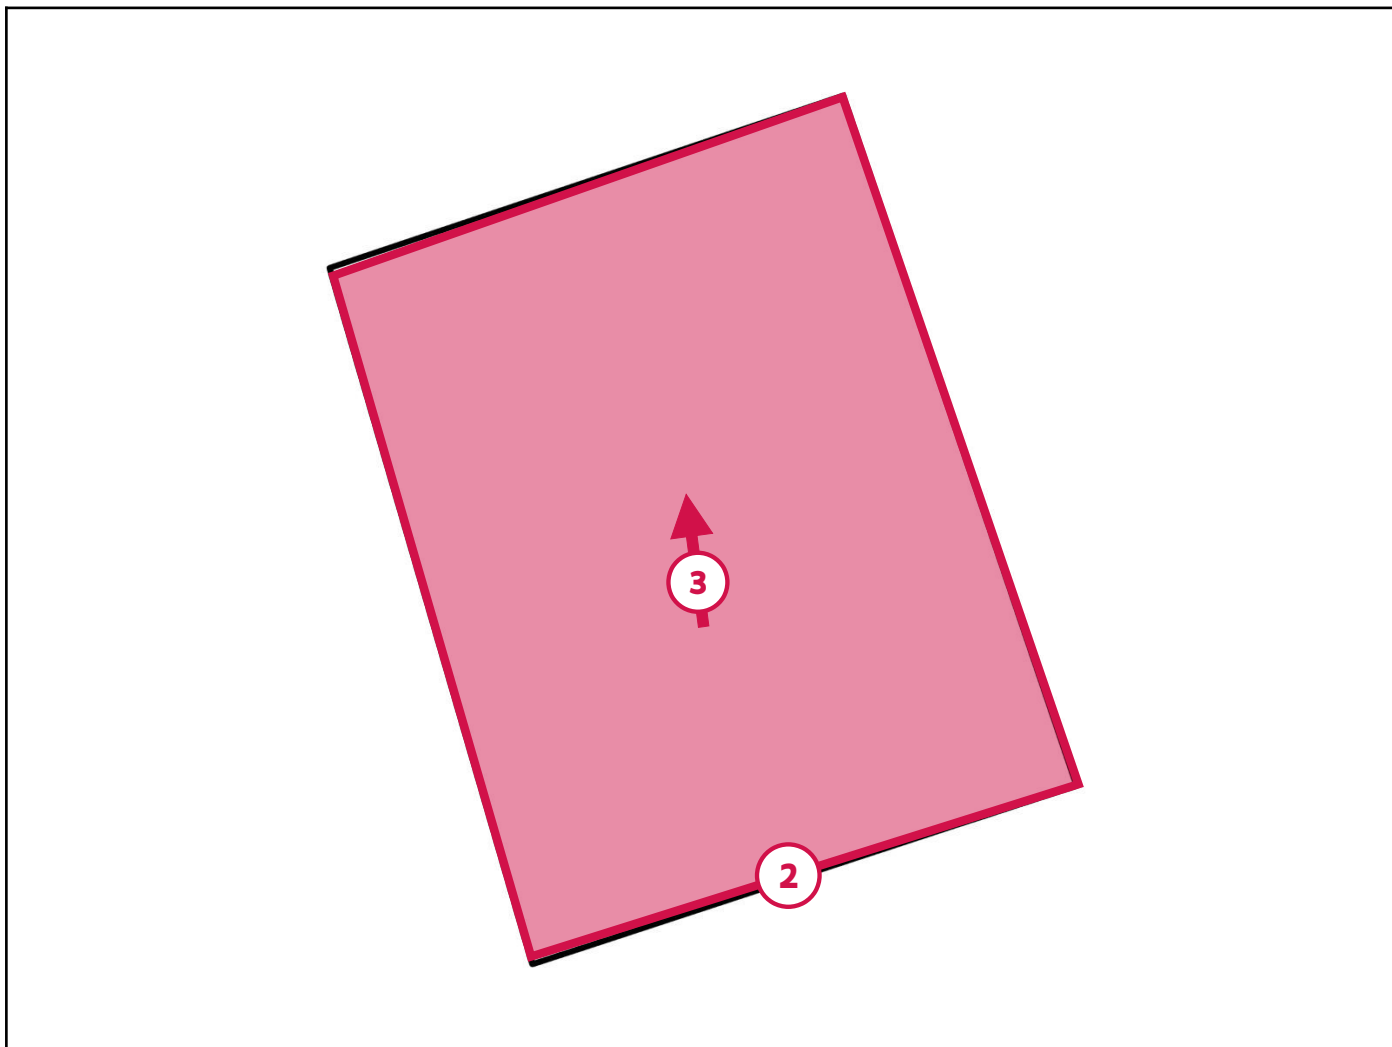
Plan 1.4: Zolder

Beschrijving	Type	Actie
2. Dakleien/boeiborden	Asbestmateriaal	Dringend verwijderen
3. Cementplaat	Asbestmateriaal	Dringend verwijderen

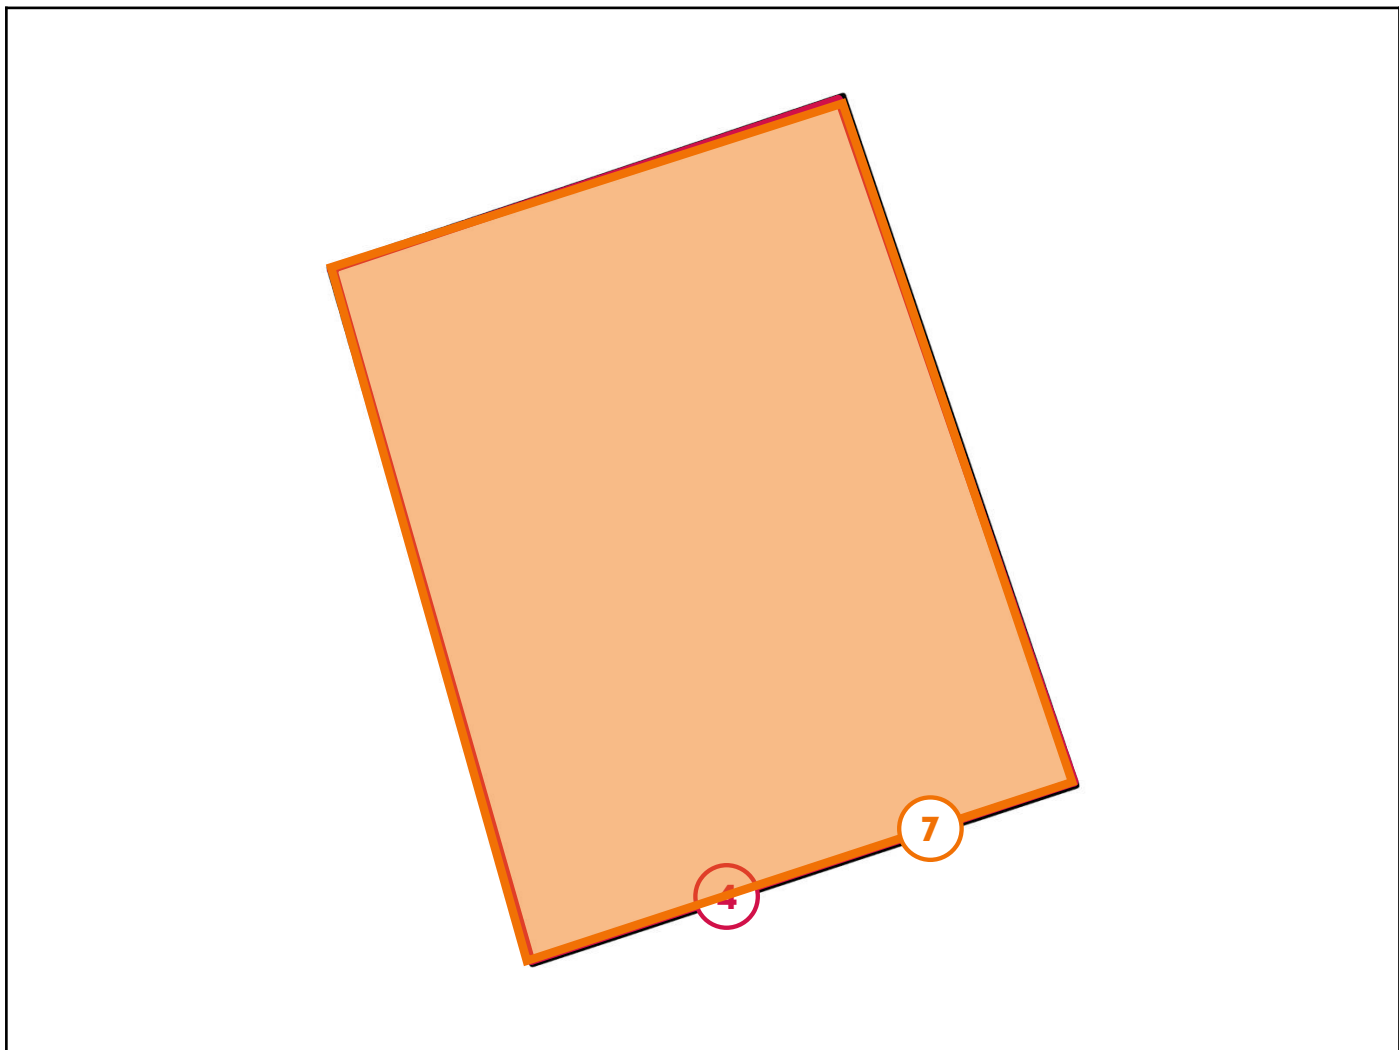
Plan 2.1: Bijgebouw

Beschrijving	Type	Actie
4. Platen bijgebouw	Asbestmateriaal	Dringend verwijderen
7. Roofing bijgebouw	Asbestmateriaal	Verwijderen

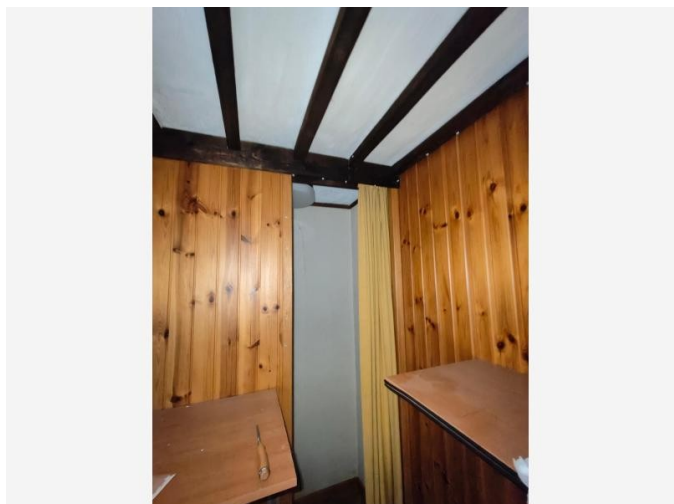
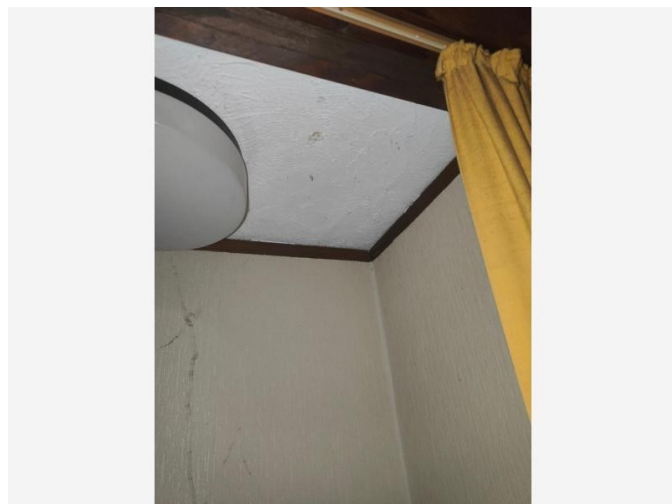
Fiche 16: Pleister plafond

Geen asbest

Beschrijving	Pleister plafond
Omgeving	Binnen
Primaire drager	Plafond
Bindmiddel van materiaal	Gips - kalk
Gebondenheid op basis van bindmiddel	Niet-hechtgebonden
Hoeveelheid (oppervlakte - dikte - aantal)	• 20,00 m ² - 3,00 cm - 1 stuk
Totaal volume	0,60 m ³
Identificatiemethode	Vaststelling met monstername
Destructieve handeling voor identificatie	Nee

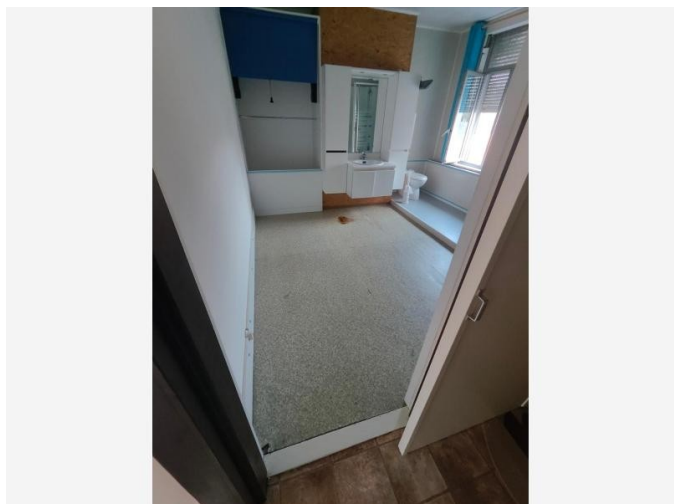
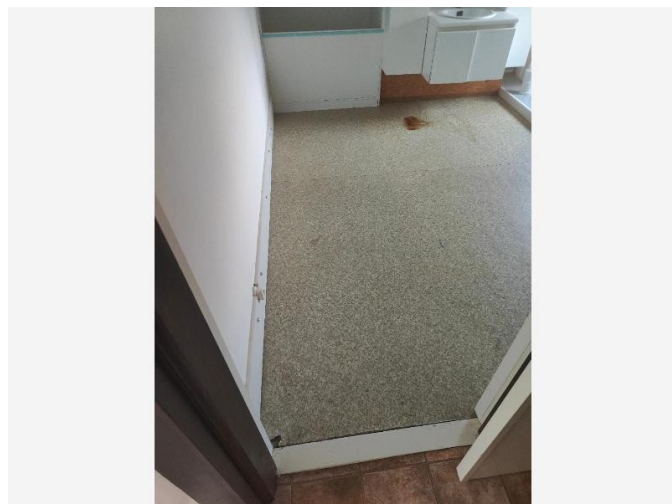
Beschrijving	Vinylzeil
Omgeving	Binnen
Primaire drager	Vloer
Bindmiddel van materiaal	Karton - papier - viltachtig
Gebondenheid op basis van bindmiddel	Niet-hechtgebonden
Hoeveelheid (oppervlakte - aantal)	• 40,00 m ² - 1 stuk
Totale oppervlakte	40,00 m ²
Identificatiemethode	Vaststelling met monsternamen
Destructieve handeling voor identificatie	Nee

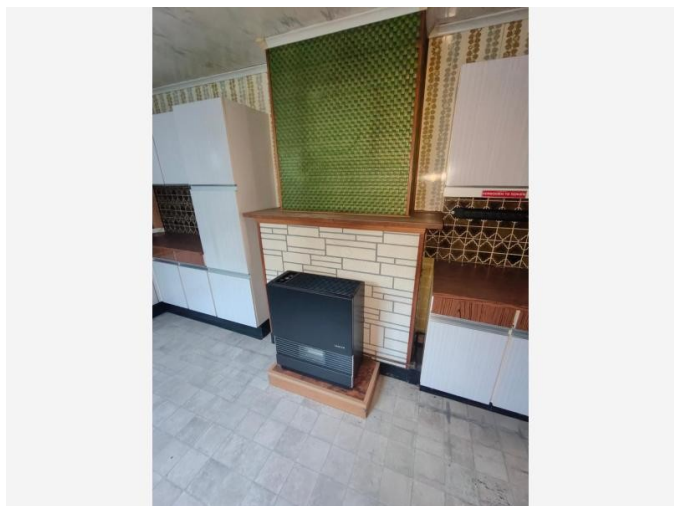
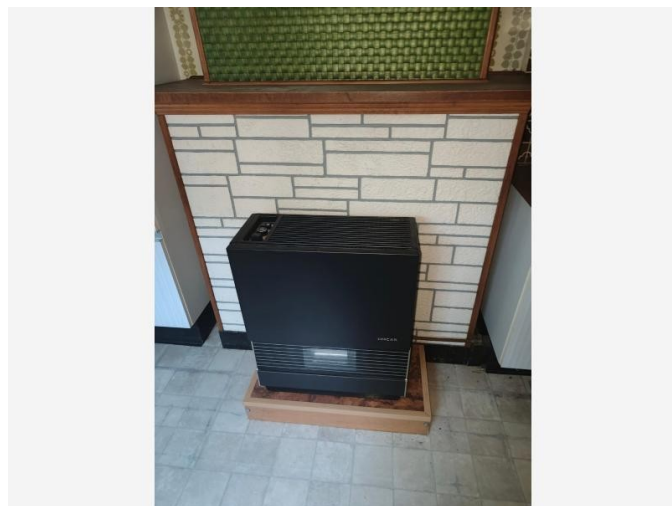
Beschrijving	Sierbeplating
Omgeving	Binnen
Primaire drager	Inrichting (meubilair, ...)
Bindmiddel van materiaal	Karton - papier - viltachtig
Gebondenheid op basis van bindmiddel	Niet-hechtgebonden
Hoeveelheid (gewicht - aantal)	• 10,00 kg - 1 stuk
Totaal gewicht	10,00 kg
Identificatiemethode	Vaststelling met monstername
Destructieve handeling voor identificatie	Nee
