Asbestinventarisatetest

Doornstraat 20, 9140 Temse

Attestnummer : 20230919-000116.000

Niet-asbestveilig

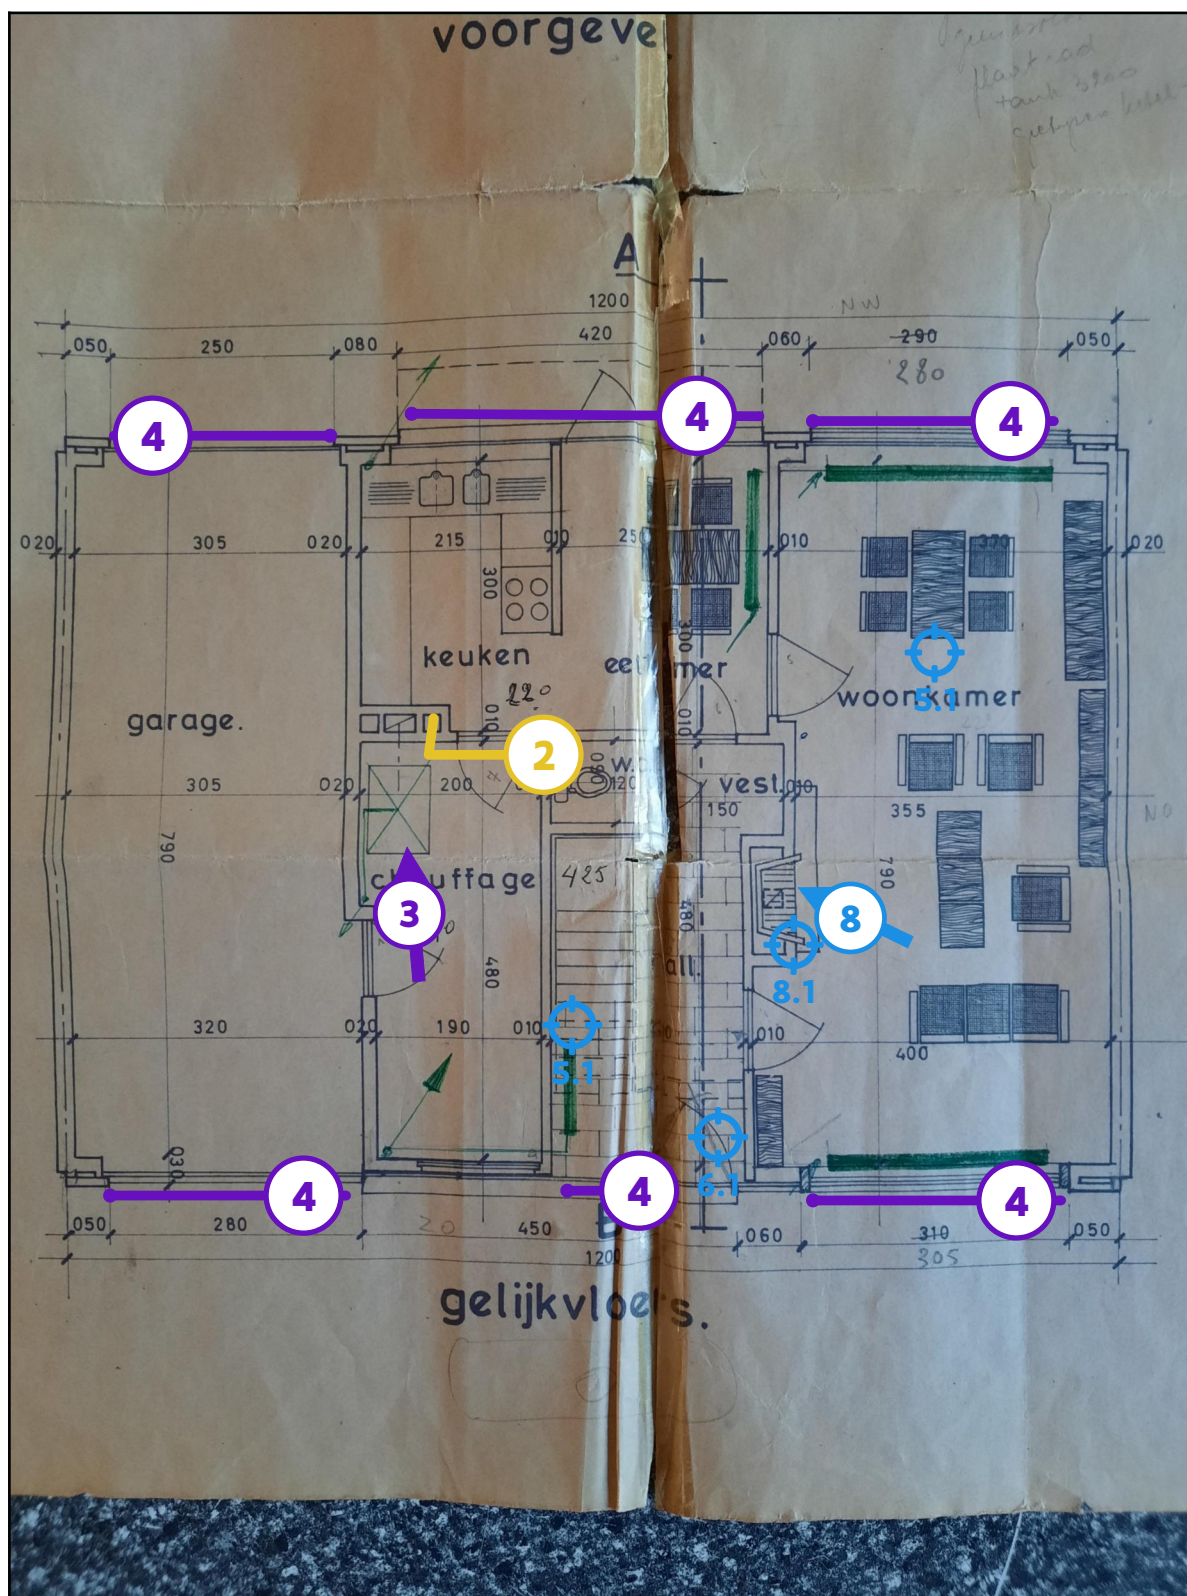
Plan 1.1: Gelijkvloers (deel 1)

2. Buis in berging	Asbestmateriaal	Zorgvuldig beheren
3. Dichting CV-ketel	Advies	-
4. Kit/mastiek ramen poort	Advies	-
5. Pleisterwerk plafond woning	Geen asbest	-
5.1 Code: zk0000071610	Mengmonster	-
6. Pleisterwerk wand woning	Geen asbest	-
6.1 Code: zk0000071611	Mengmonster	-
8. Koord Kachel	Geen asbest	-
8.1 Code: zk0000071609	Mengmonster	-

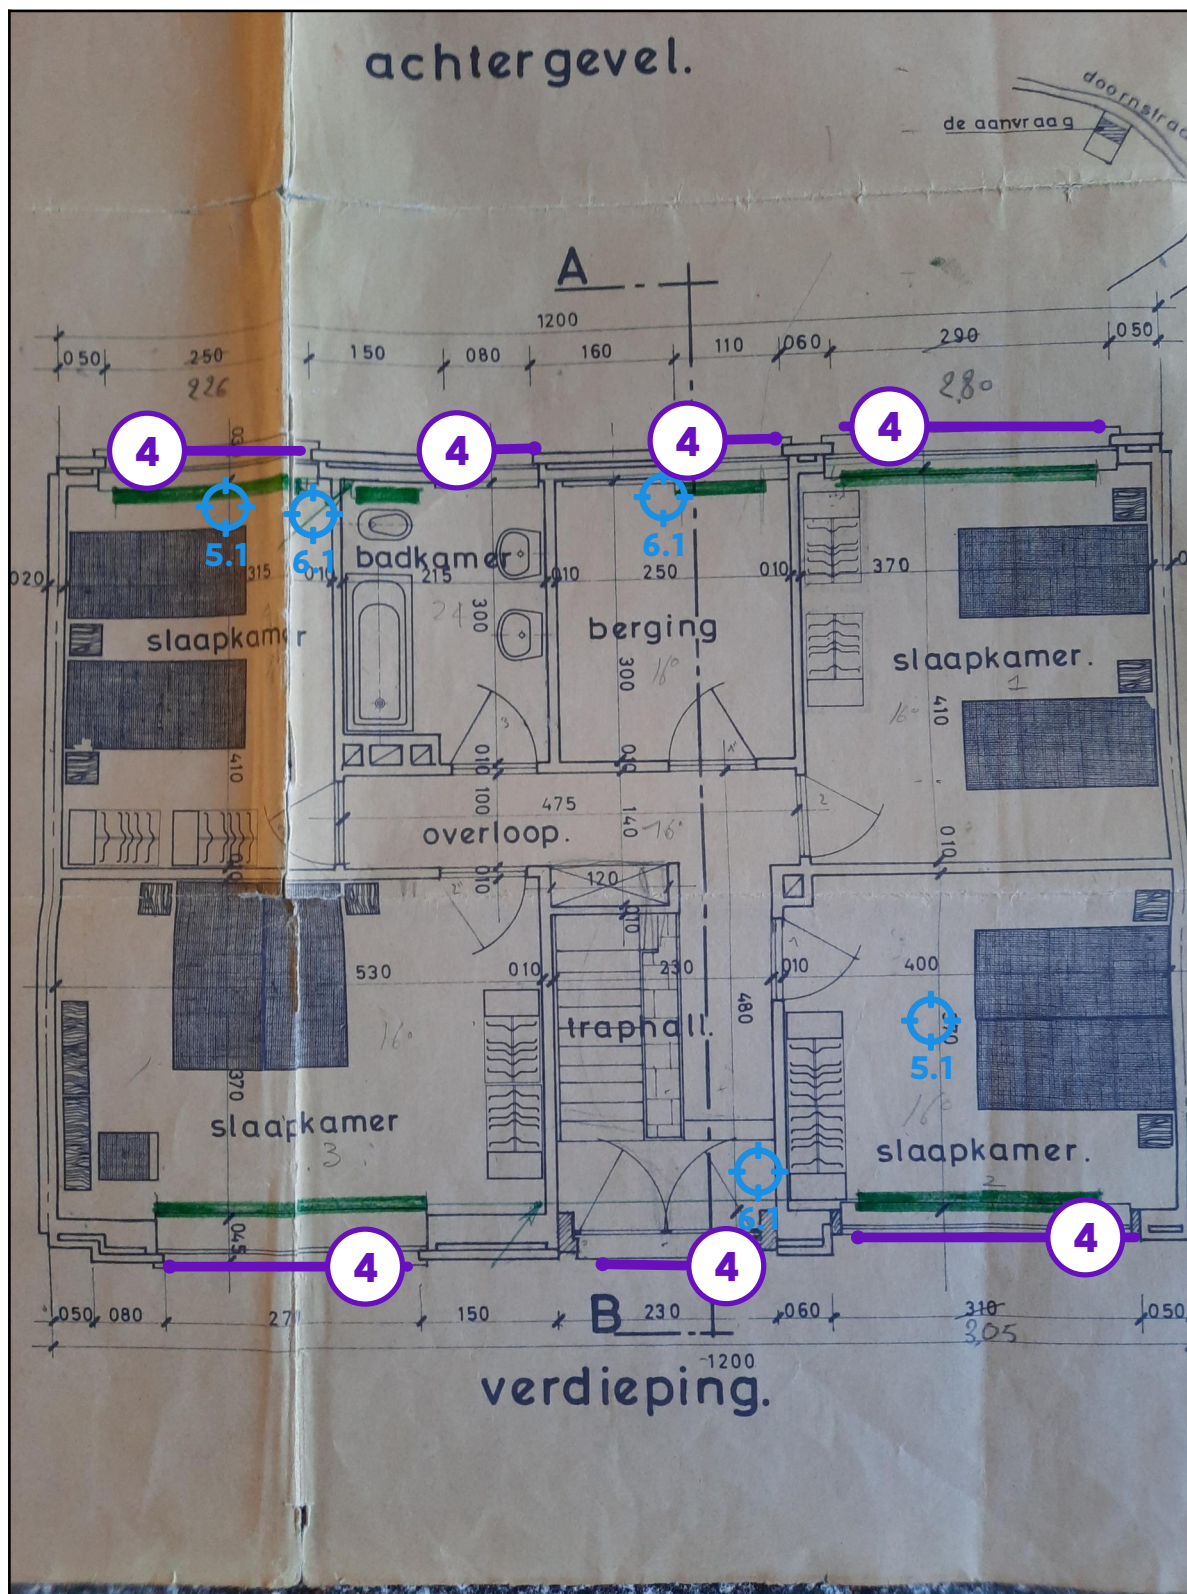
Plan 1.3: 1e verdieping (deel 1)

4. Kit/mastiek ramen poort	Advies	-
5. Pleisterwerk plafond woning	Geen asbest	-
5.1 Code: zk0000071610	Mengmonster	-
6. Pleisterwerk wand woning	Geen asbest	-
6.1 Code: zk0000071611	Mengmonster	-

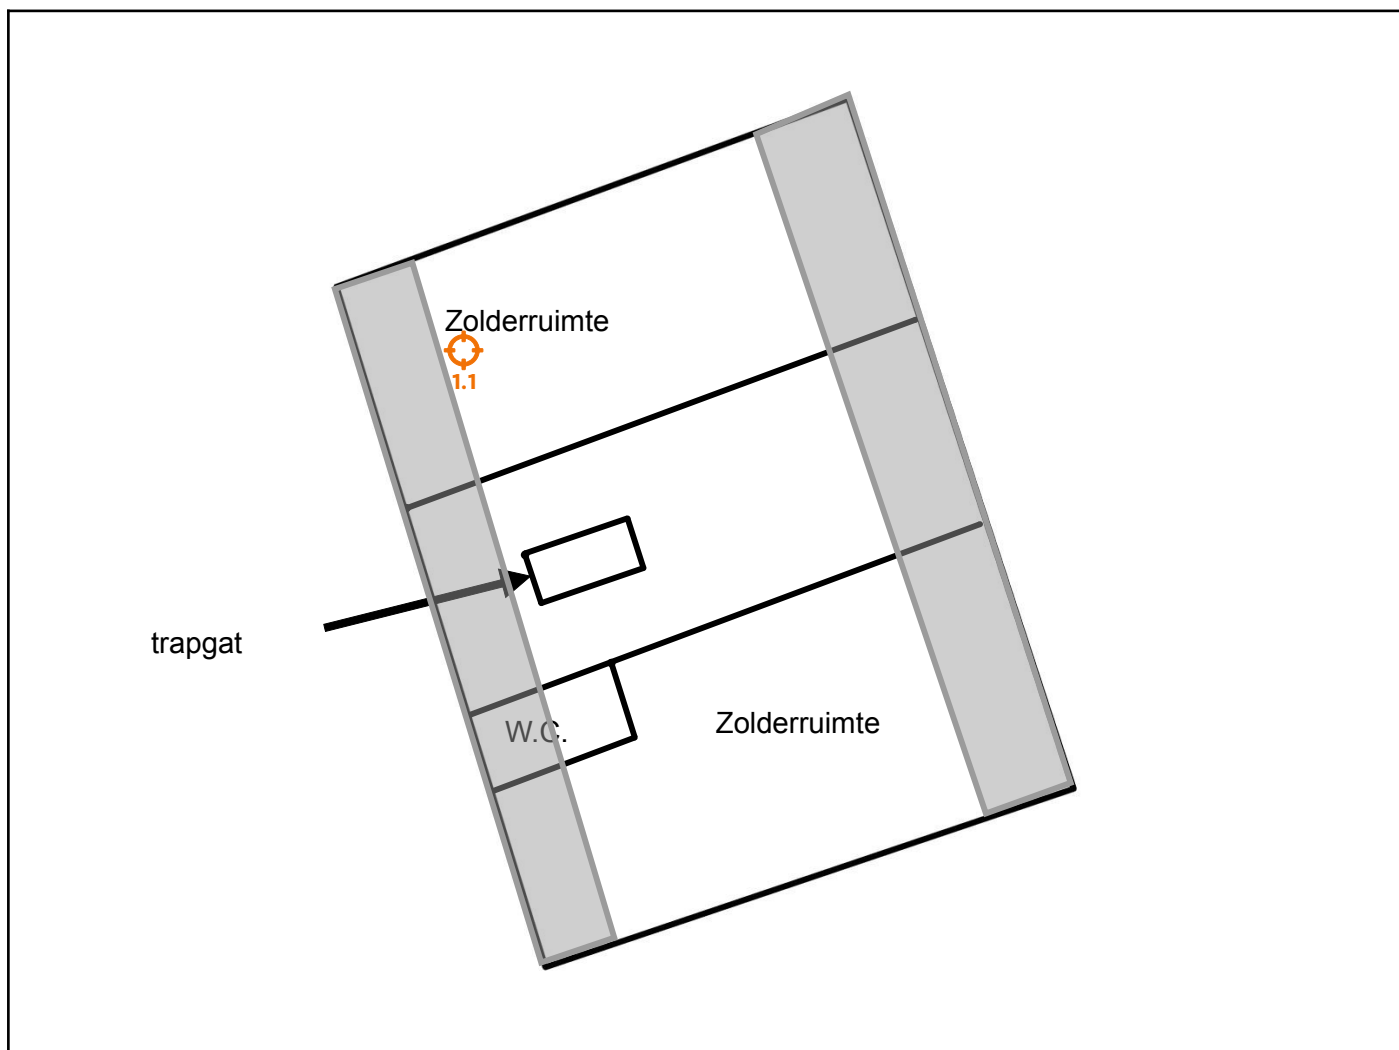
Plan 1.5: Zolderruimte

Beschrijving	Type	Actie
1. Onderdakplaten onder dakpannen	Asbestmateriaal	Verwijderen
1.1 Code: zk0000071608	Puntmonster	-

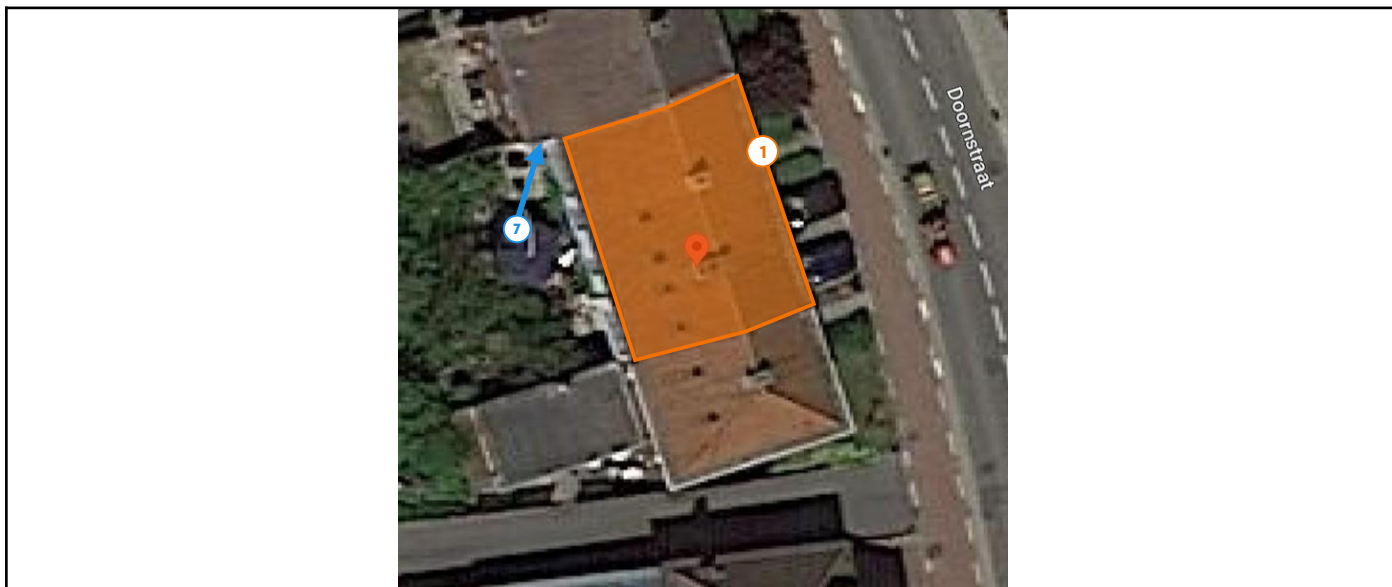
Plan 1.6: Dak

Beschrijving	Type	Actie
1. Onderdakplaten onder dakpannen	Asbestmateriaal	Verwijderen
7. Leien zijgevel	Geen asbest	-
