Asbestinventarisatetest

Stationsstraat 28, 9140 Temse

Attestnummer : 20230102-000042.001

Uitgegeven op : 02.01.2023

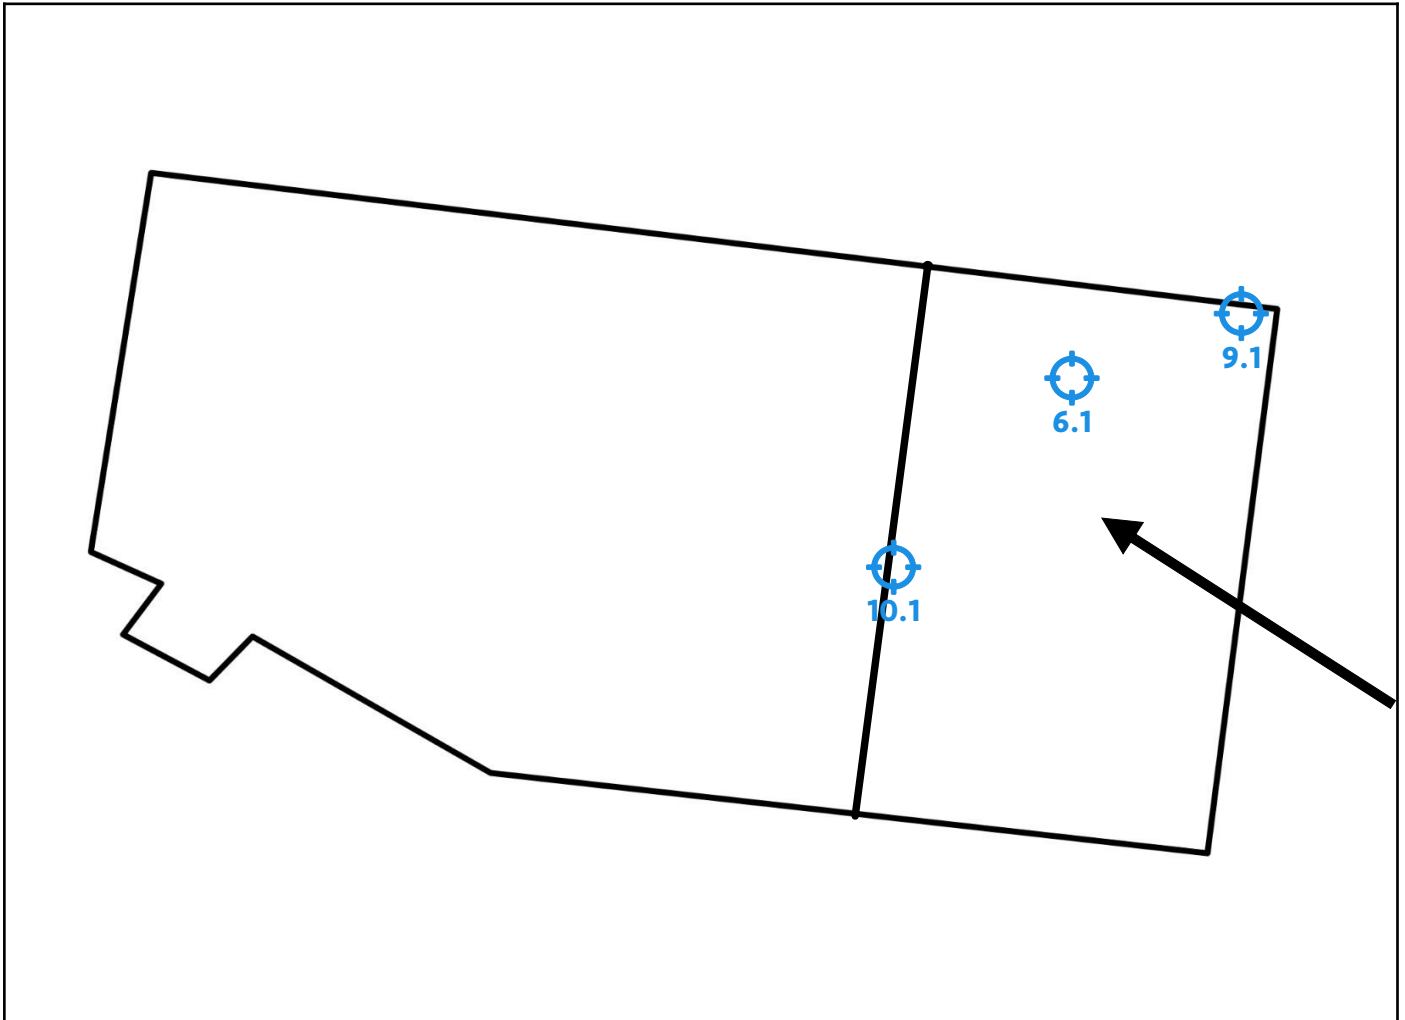
Plan 1.1: Hoofdgebouw plan glv

Beschrijving	Type	Actie
6. pleister plafond st 002	Geen asbest	-
6.1 Code: 002	Puntmonster	-
9. muur pleister mengstaal st 001	Geen asbest	-
9.1 Code: 001	Mengmonster	-
10. pleister muur mengstaal glv ruimte voor garage	Geen asbest	-
10.1 Code: 001a	Mengmonster	-

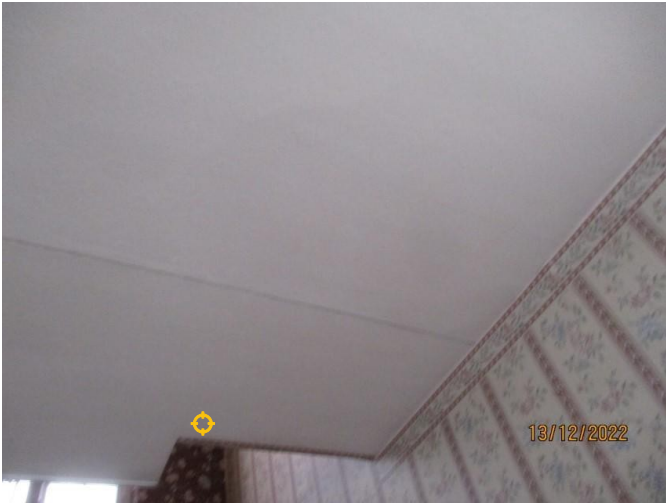
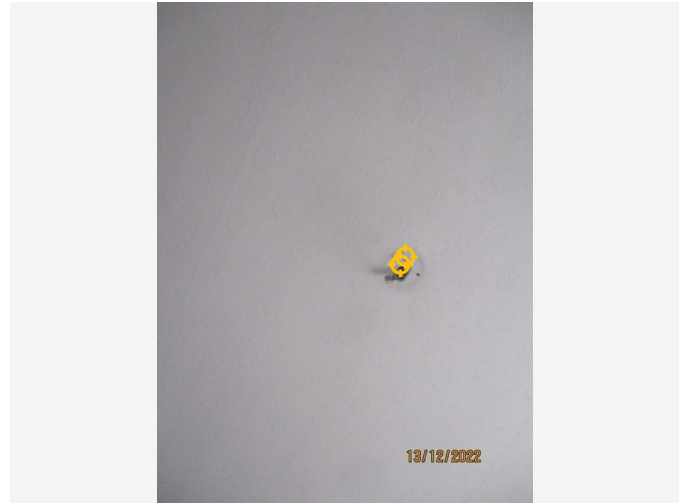
Fiche 6: pleister plafond st 002

Geen asbest

Beschrijving	pleister plafond st 002
Omgeving	Binnen
Primaire drager	Plafond
Bindmiddel van materiaal	Gips - kalk

Gebondenheid op basis van bindmiddel	Niet-hechtgebonden
Hoeveelheid (oppervlakte - dikte - aantal)	• 14,00 m ² - 2,00 cm - 14 stuks
Totaal volume	3,92 m ³
Identificatiemethode	Vaststelling met monstername
Destructieve handeling voor identificatie	Nee

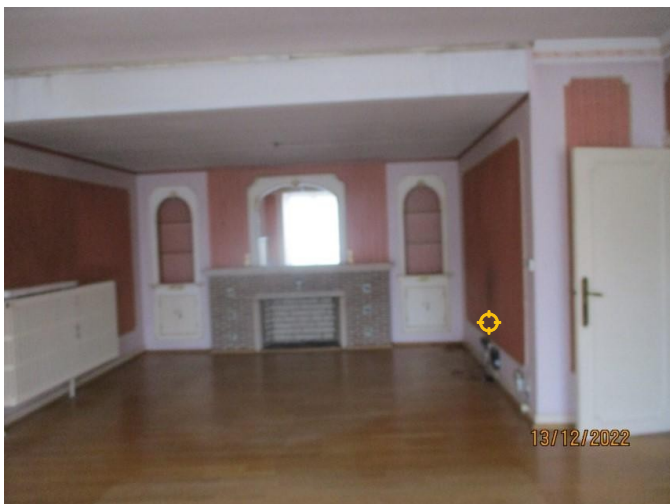
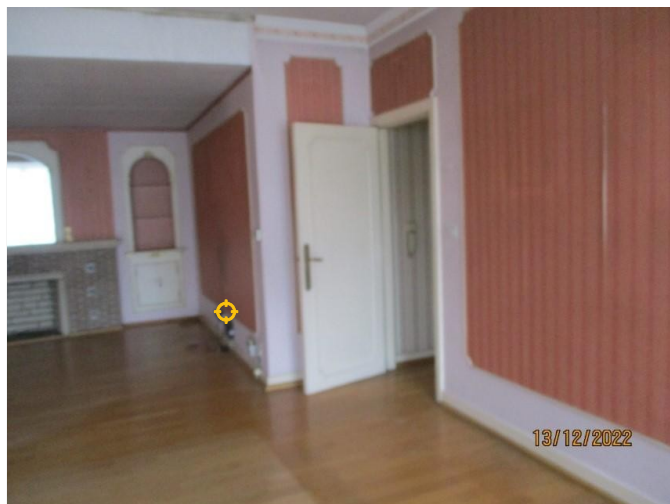
Beschrijving	muur pleister mengstaal +1 studio
Omgeving	Binnen
Primaire drager	Binnenwand
Bindmiddel van materiaal	Gips - kalk

Gebondenheid op basis van bindmiddel	Niet-hechtgebonden
Hoeveelheid (oppervlakte - dikte - aantal)	• 16,00 m ² - 2,00 cm - 16 stuks
Totaal volume	5,12 m ³
Identificatiemethode	Vaststelling met monstername
Destructieve handeling voor identificatie	Nee

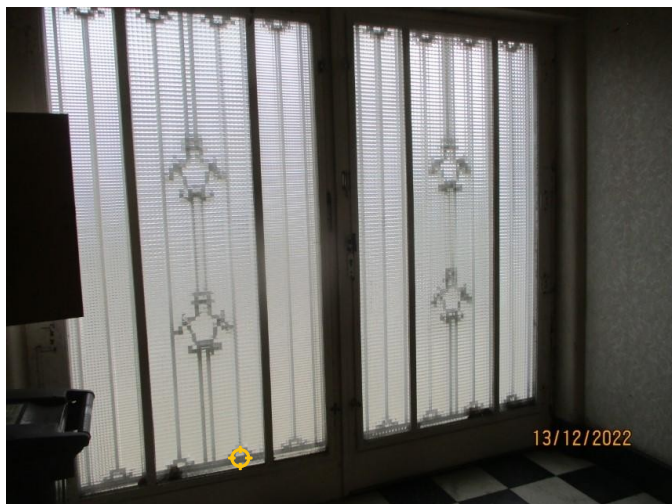
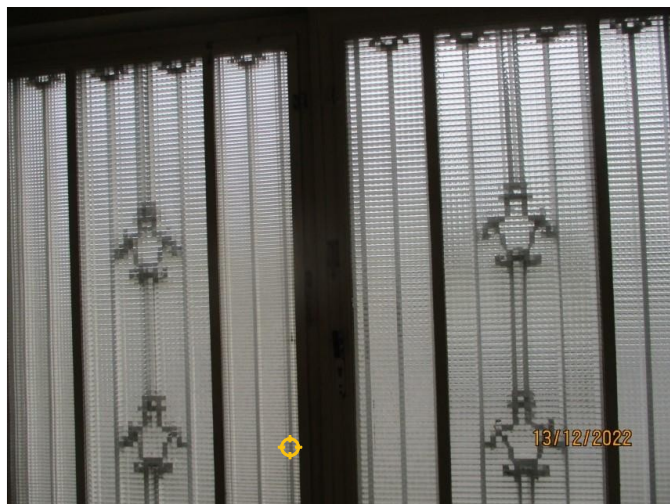
Beschrijving	mastiek tussenvoeg raam binnenzijde st 003
Omgeving	Binnen
Primaire drager	Dakopening (raam, ...)
Bindmiddel van materiaal	Kitten, mastiek, pasta

Gebondenheid op basis van bindmiddel	Hecht
Hoeveelheid (gewicht - aantal)	• 2,00 kg - 1 stuk
Totaal gewicht	2,00 kg
Identificatiemethode	Vaststelling met monstername
Destructieve handeling voor identificatie	Nee

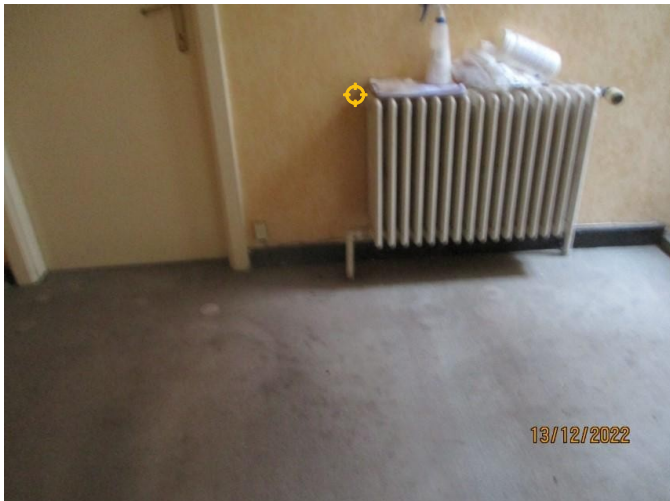
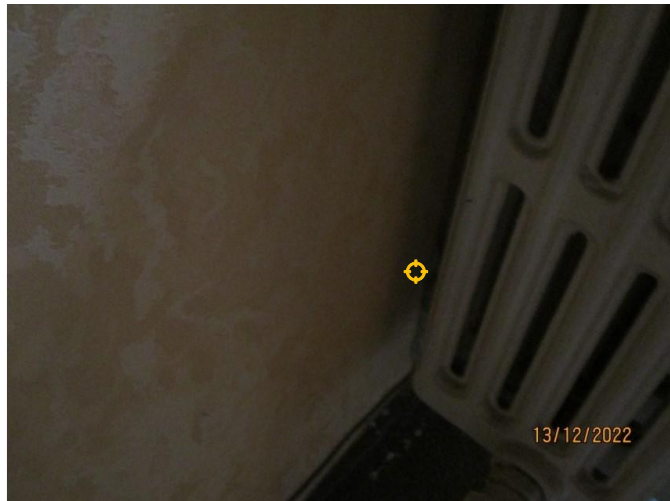
Fiche 10: pleister muur mengstaal glv ruimte voor garage

Geen asbest
