Asbestinventarisatetest

Broekstraat 17, 3271 Scherpenheuvel-Zichem

Attestnummer : 20240328-000512.000

Uitgegeven op : 28.03.2024

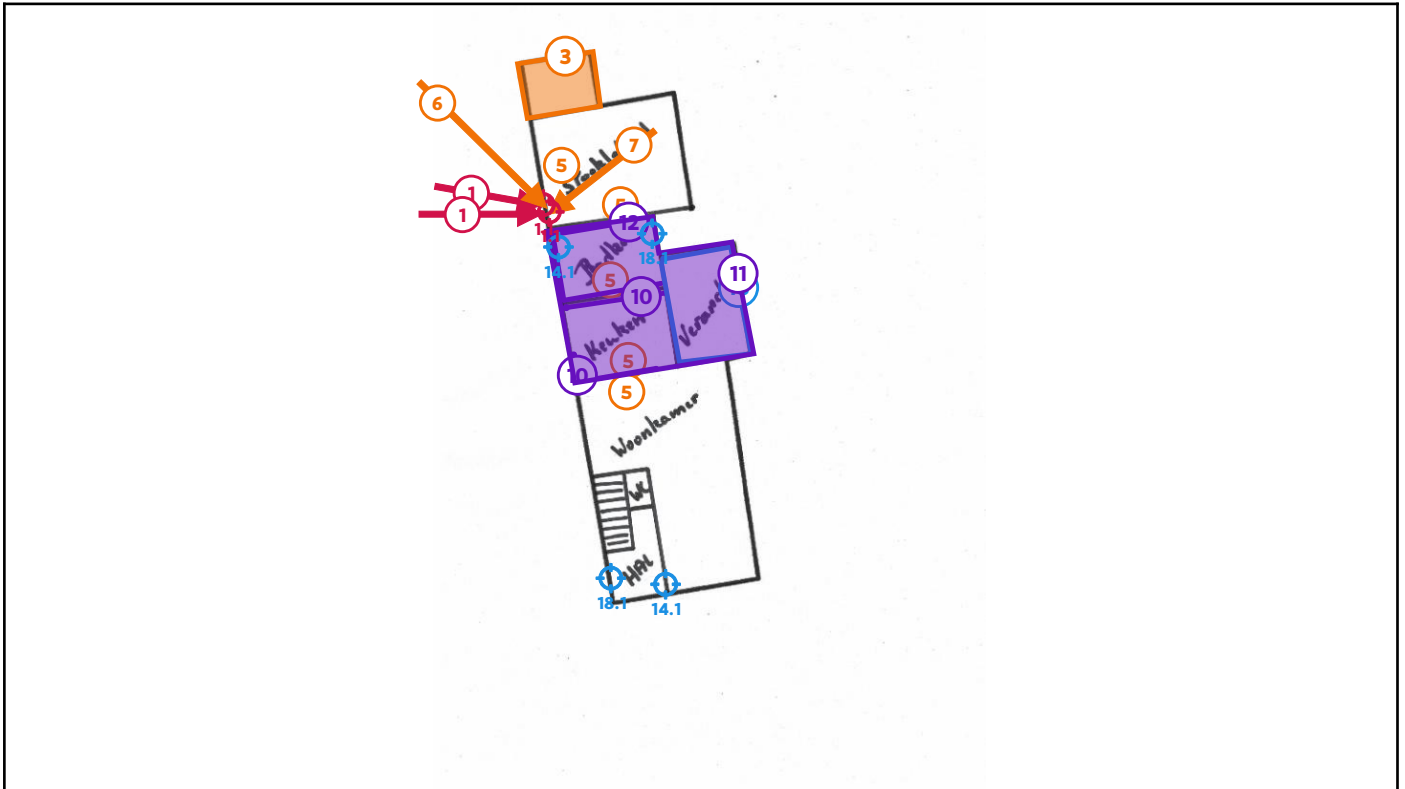
Plan 1.1: Getekend plan

Beschrijving	Type	Actie
1. thermische/Pleister isolatie	Asbestmateriaal	Dringend verwijderen
1.1 Code: 130307	Mengmonster	-
3. Golfplaten op Varkenshok	Asbestmateriaal	Verwijderen
5. Bakelieten schakelaars/stopcontacten/sockets binnen wit en zwart	Asbestmateriaal	Verwijderen
6. rookgaskanaal cement	Asbestmateriaal	Verwijderen
7. Pakking Brander	Asbestmateriaal	Maatregelen nemen
10. Smeerlaag achter (faience) Tegels Keuken	Advies	-
11. Smeerlaag onder vloer Kelder	Advies	-
12. Smeerlaag achter (faience) Tegels Wc en badkamer	Advies	-

14. Pleister Muren	Geen asbest	-
14.1 Code: 130305	Mengmonster	-
15. Smeerlaag achter Plinten in Veranda	Geen asbest	-
18. Pleister Plafonds	Geen asbest	-
18.1 Code: 130306	Mengmonster	-

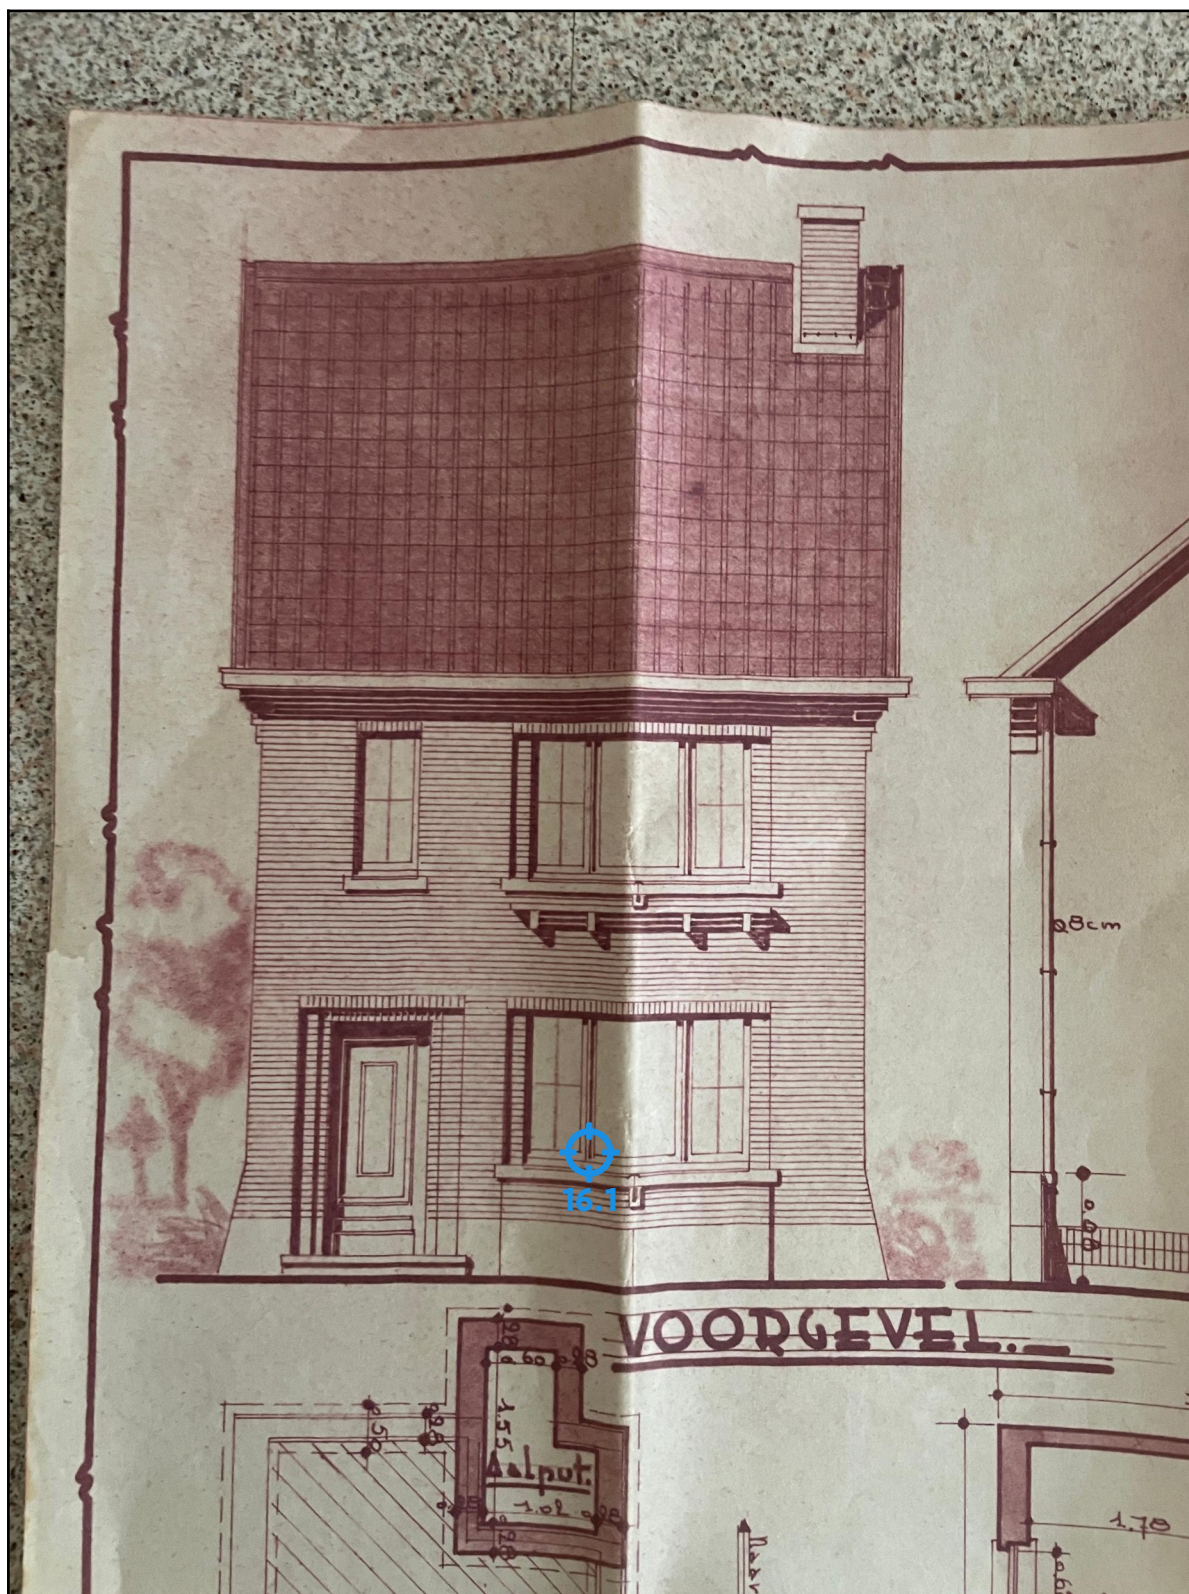
Plan 1.2: Voorgevel

16. Stopverf/Mastiek aan de houten ramen en deuren	Geen asbest	-
16.1 Code: 130301	Puntmonster	-

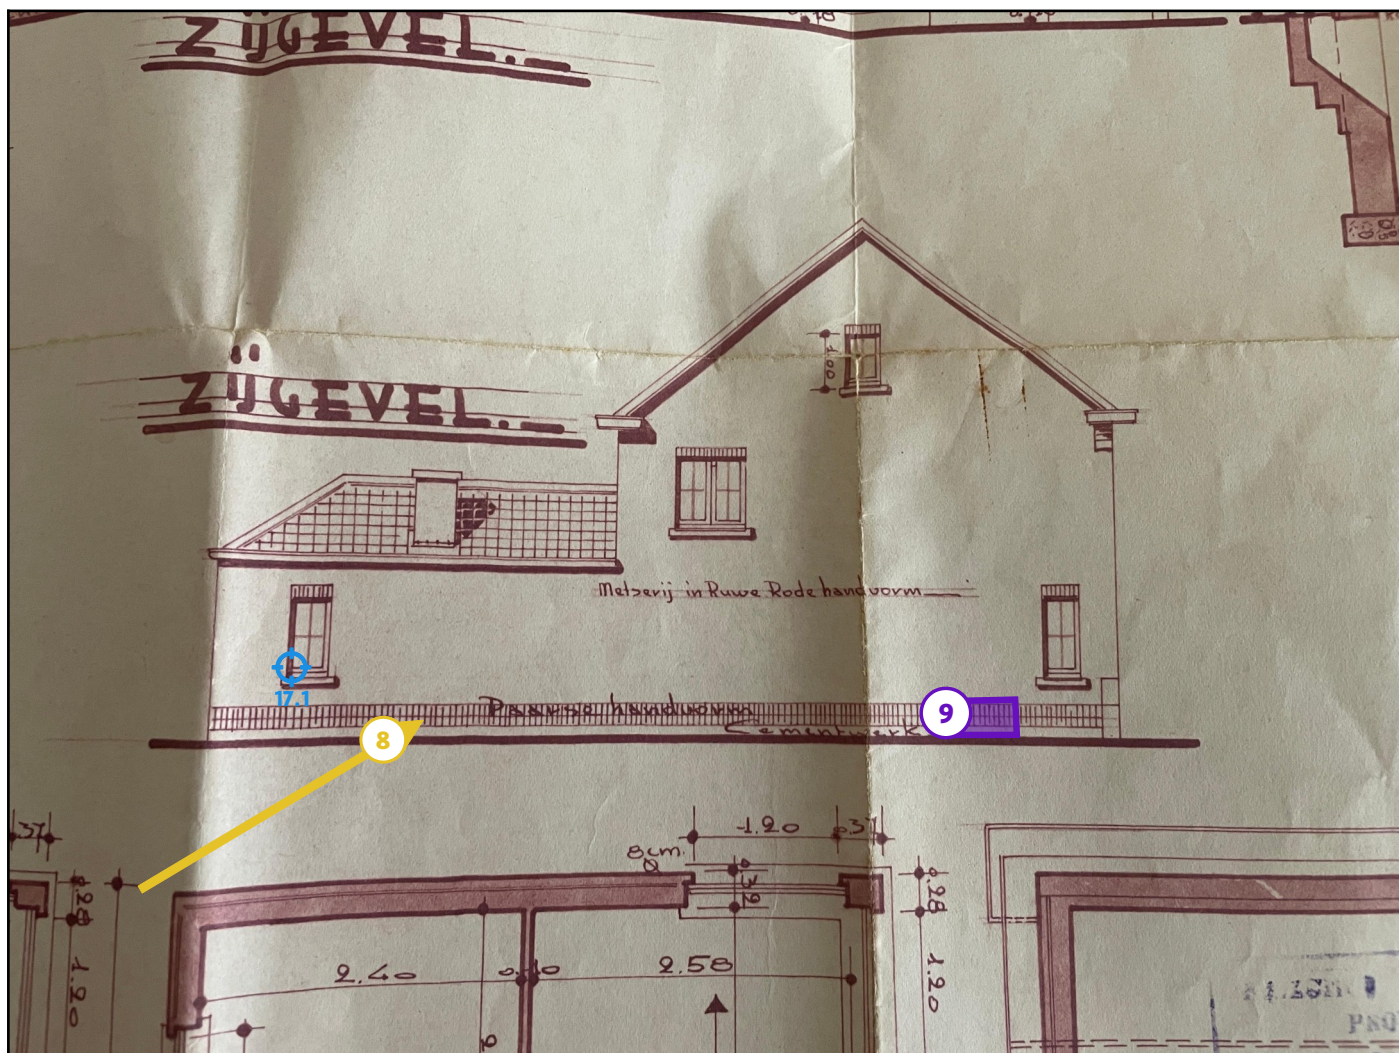
Plan 1.3: Linkergevel

Beschrijving	Type	Actie
8. Luchtafvoer type massal	Asbestmateriaal	Zorgvuldig beheren
9. Ruimte ontoegankelijk wegens onopenbaar	Beperking	-
17. Stopverf/Mastiek aan de Aluminium ramen en deuren	Geen asbest	-
17.1 Code: 130302	Puntmonster	-

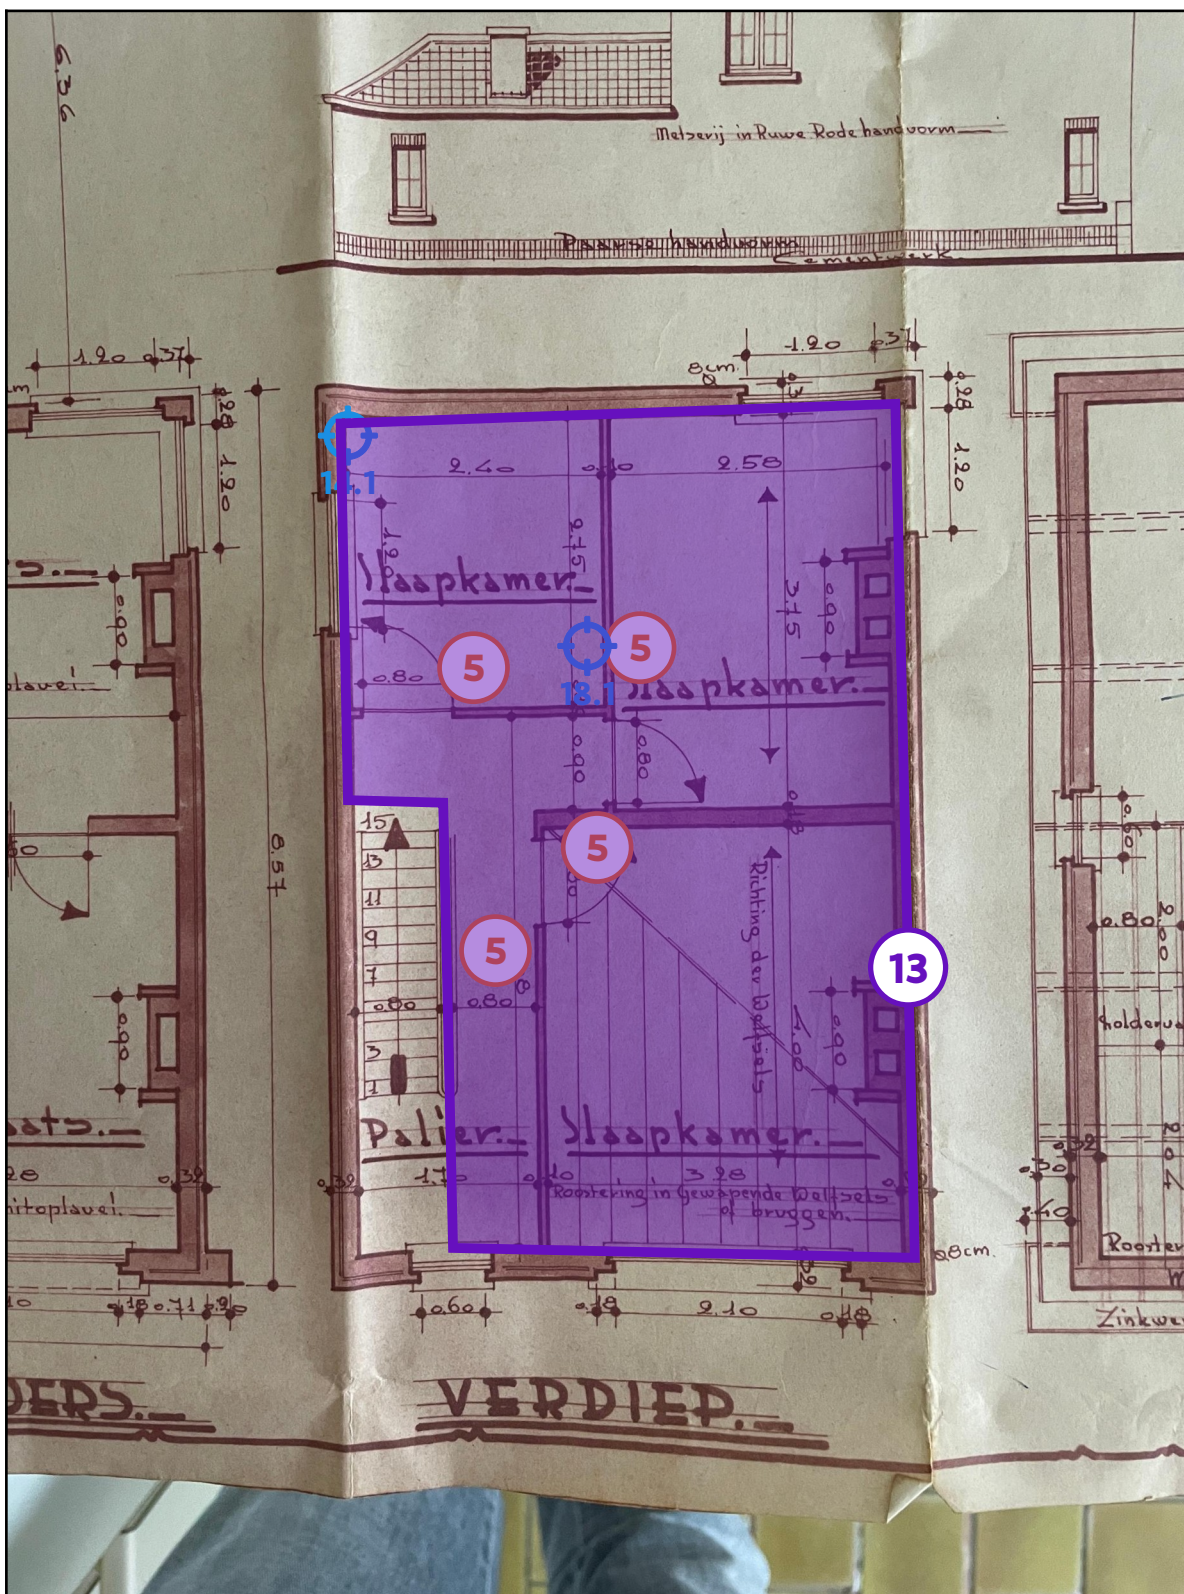
Plan 1.6: Bovenverdieping

5. Bakelieten schakelaars/stopcontacten/sockets binnen wit en zwart	Asbestmateriaal	Verwijderen
13. Smeerlaag achter/onder vloerzeil Boven	Advies	-
14. Pleister Muren	Geen asbest	-
14.1 Code: 130305	Mengmonster	-
18. Pleister Plafonds	Geen asbest	-
18.1 Code: 130306	Mengmonster	-

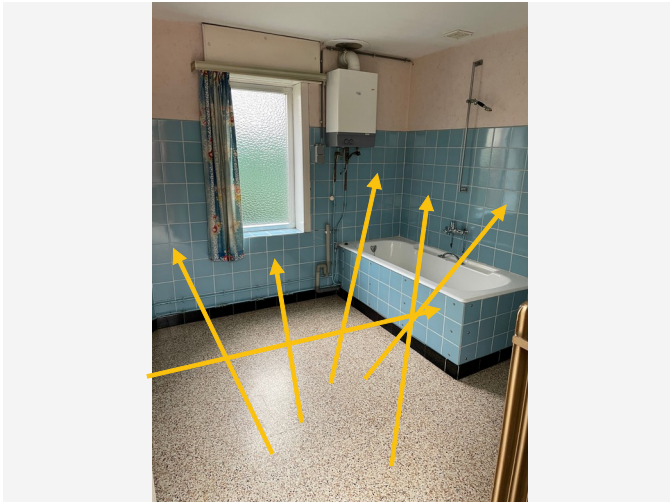
Vrije foto

Onder vloerzeil kan een zwarte smeerlaag aanwezig zijn die asbesthoudend is. Sommige linoleum producten zijn zelf ook asbesthoudend aan de onderkant. Er kan geen staal worden genomen zonder destructief onderzoek of zonder schade, daarom dit advies. Vloerzeil zelf kan dus ook asbesthoudend zijn.

Advies

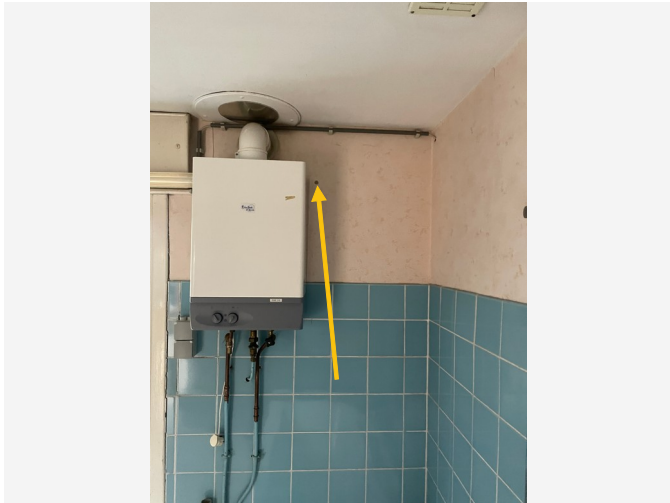
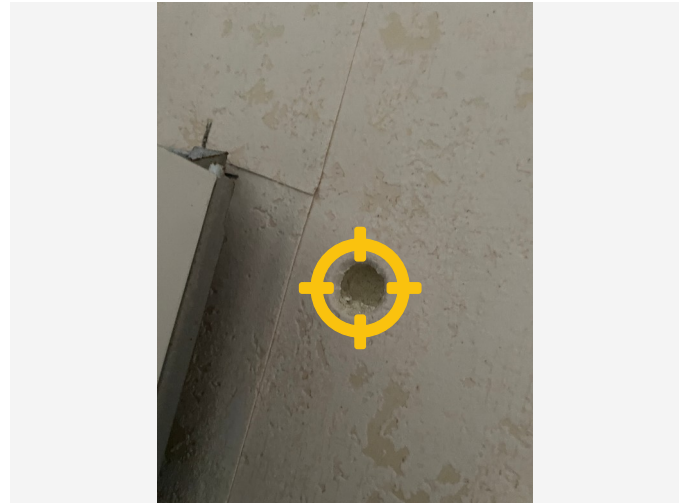
Geen asbest

Beschrijving	Pleister Muren
Omgeving	Binnen
Primaire drager	Binnenwand

Bindmiddel van materiaal	Gips - kalk
Gebondenheid op basis van bindmiddel	Niet-hechtgebonden
Hoeveelheid (oppervlakte - dikte - aantal)	<ul style="list-style-type: none"> • 380,00 m² - 2,00 cm - 1 stuk
Totaal volume	7,60 m ³
Identificatiemethode	Vaststelling met monstername
Destructieve handeling voor identificatie	Nee
Opmerking	De oppervlakte van het pleisterwerk is moeilijk te bepalen vandaar een schatting. Het pleisterwerk is sowieso negatief bemonsterd.

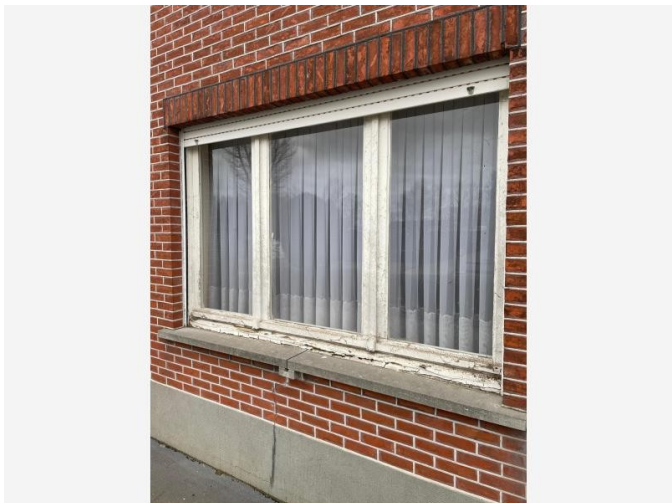
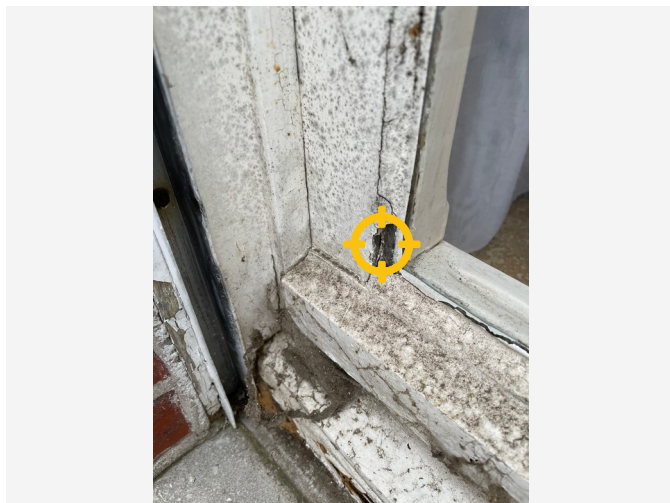
Fiche 16: Stopverf/Mastiek aan de houten ramen en deuren

Geen asbest

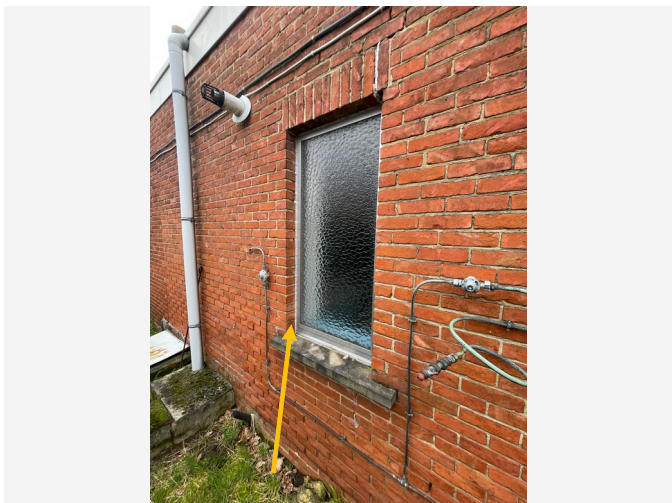
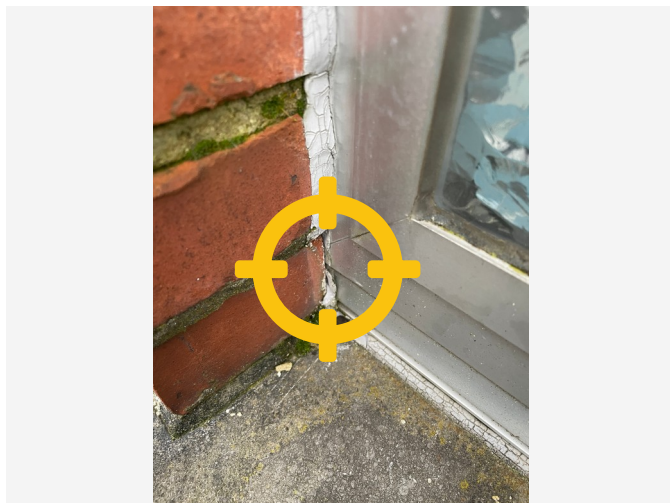
Fiche 17: Stopverf/Mastiek aan de Aluminium ramen en deuren

Geen asbest

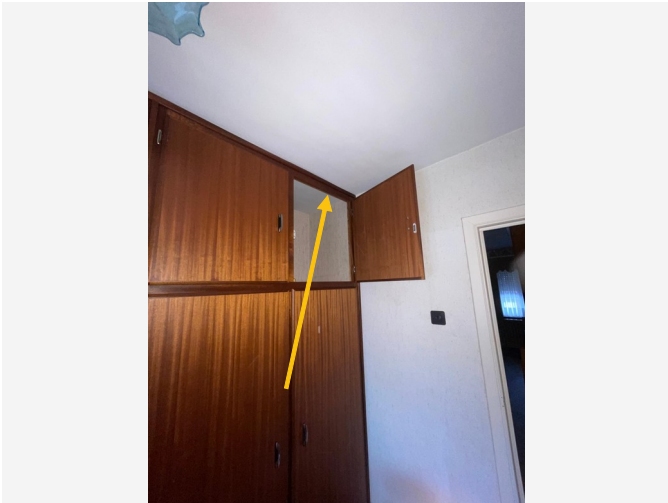
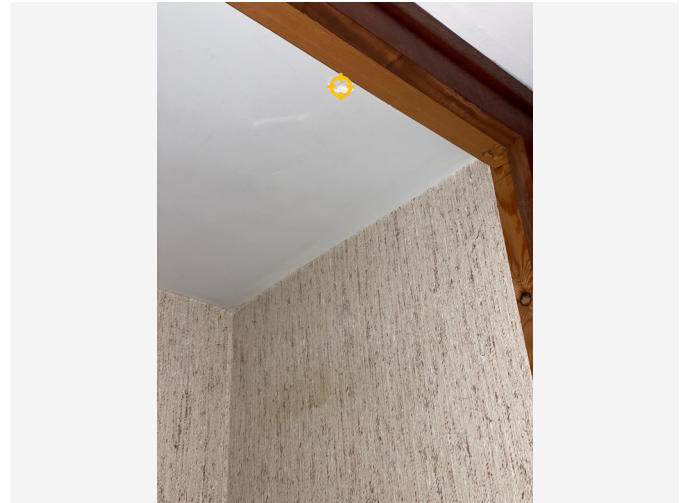
Fiche 18: Pleister Plafonds

Geen asbest
