Asbestinventarisatetest

Averbodeweg 38, 3271 Scherpenheuvel-Zichem

Attestnummer : 20240521-000221.000

Uitgegeven op : 21.05.2024

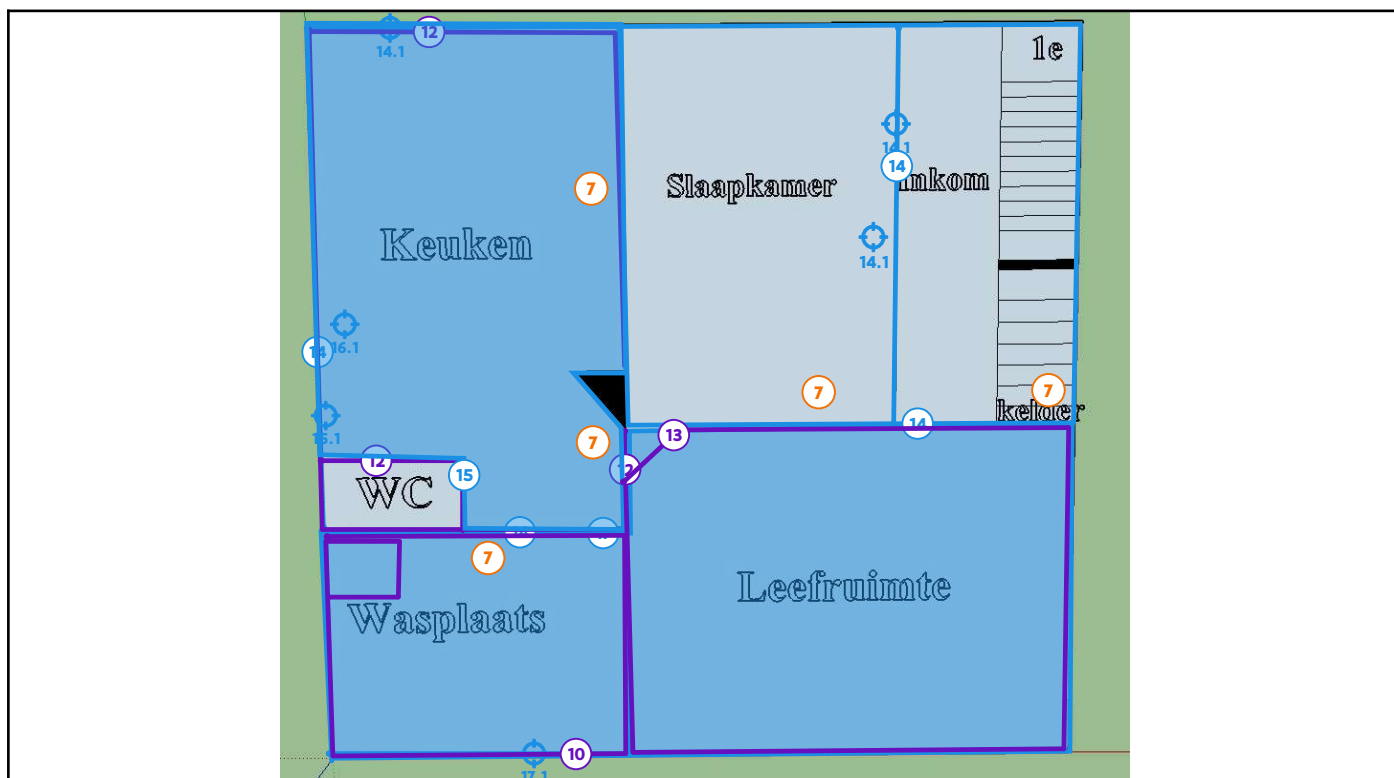
Plan 1.1: Gelijkvloers plan

Beschrijving	Type	Actie
7. Bakelieten schakelaars/stopcontacten/sockets binnen	Asbestmateriaal	Verwijderen
10. Smeerlaag achter vloerplinten	Advies	-
12. Smeerlaag achter (faience) Tegels keuken/BK en wc	Advies	-
13. Valse Wanden Living	Advies	-
14. Pleister Muren	Geen asbest	-
14.1 Code: 070502	Mengmonster	-
15. Vloerzeil Keuken	Geen asbest	-
15.1 Code: 070504	Puntmonster	-
16. Afwasbak met coating	Geen asbest	-

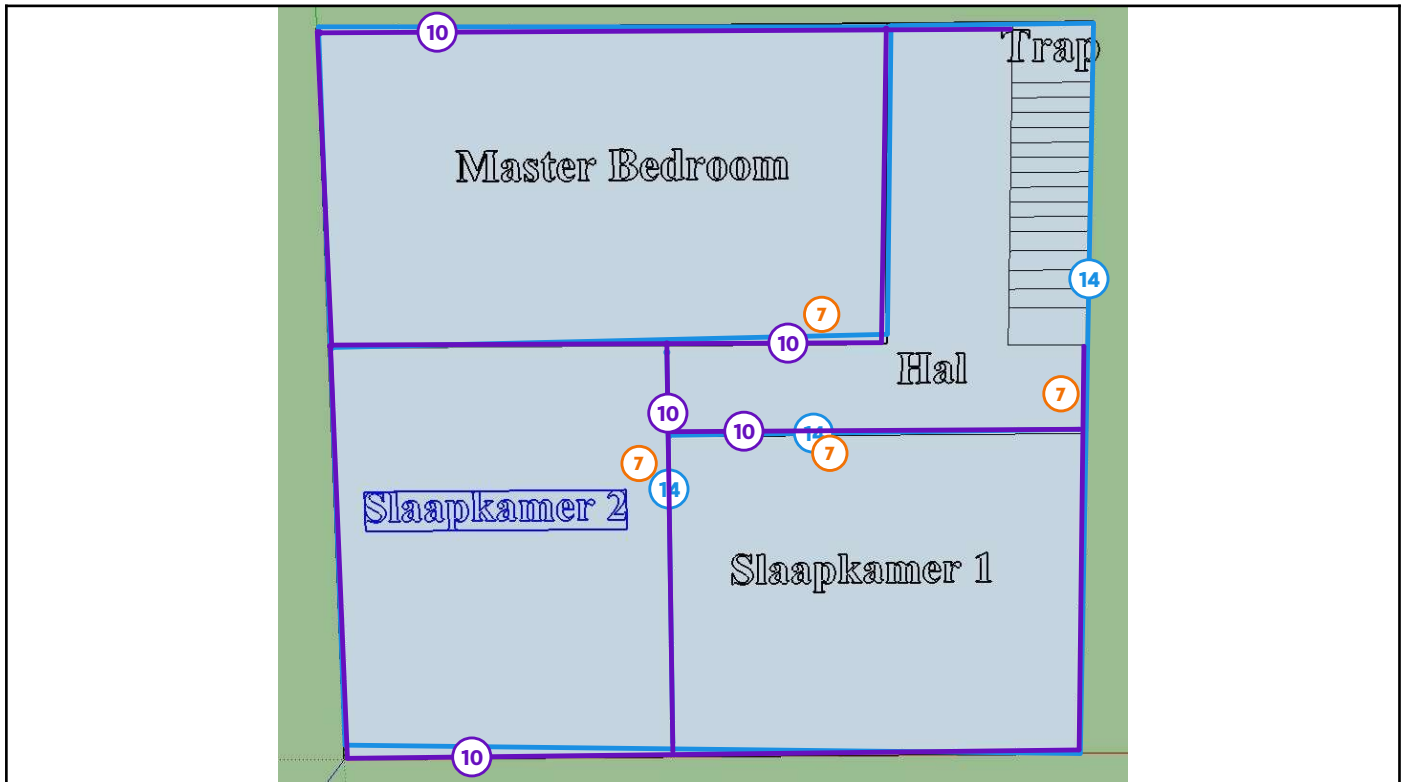
Plan 1.2: Bovenverdieping plan

Beschrijving	Type	Actie
7. Bakelieten schakelaars/stopcontacten/sockets binnen	Asbestmateriaal	Verwijderen
10. Smeerlaag achter vloerplinten	Advies	-
14. Pleister Muren	Geen asbest	-

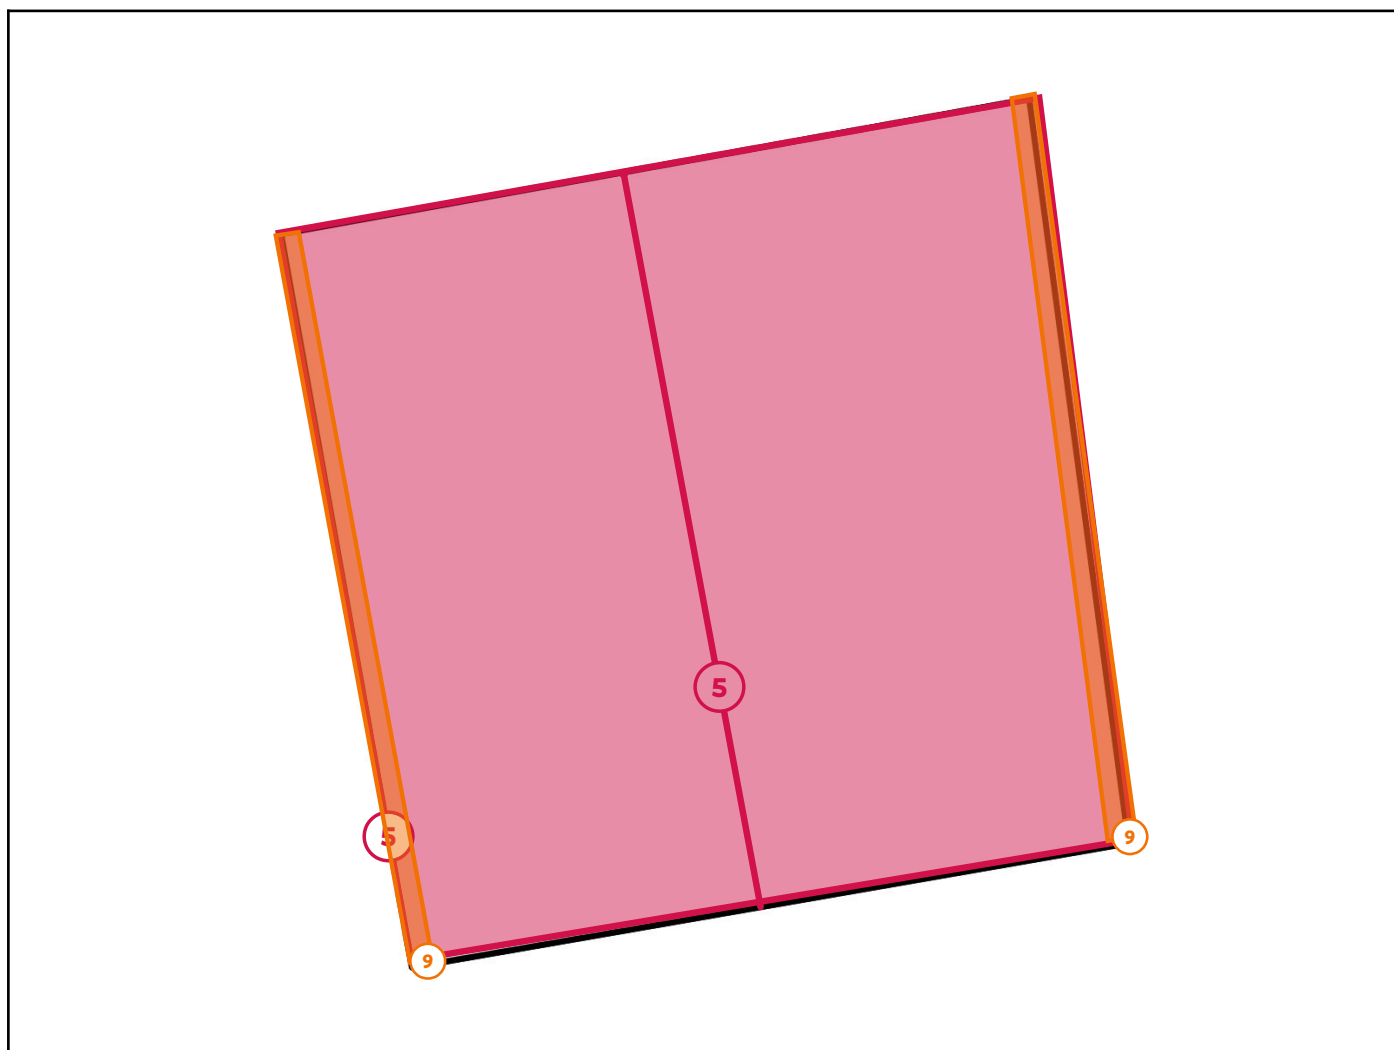
Plan 1.3: Hoofdgebouw plan

Beschrijving	Type	Actie
5. Asbestleien dak @ binnen en buitenkant	Asbestmateriaal	Dringend verwijderen
9. Roofing niet bemonsterd zijkanten van de dakgoten	Asbestmateriaal	Verwijderen

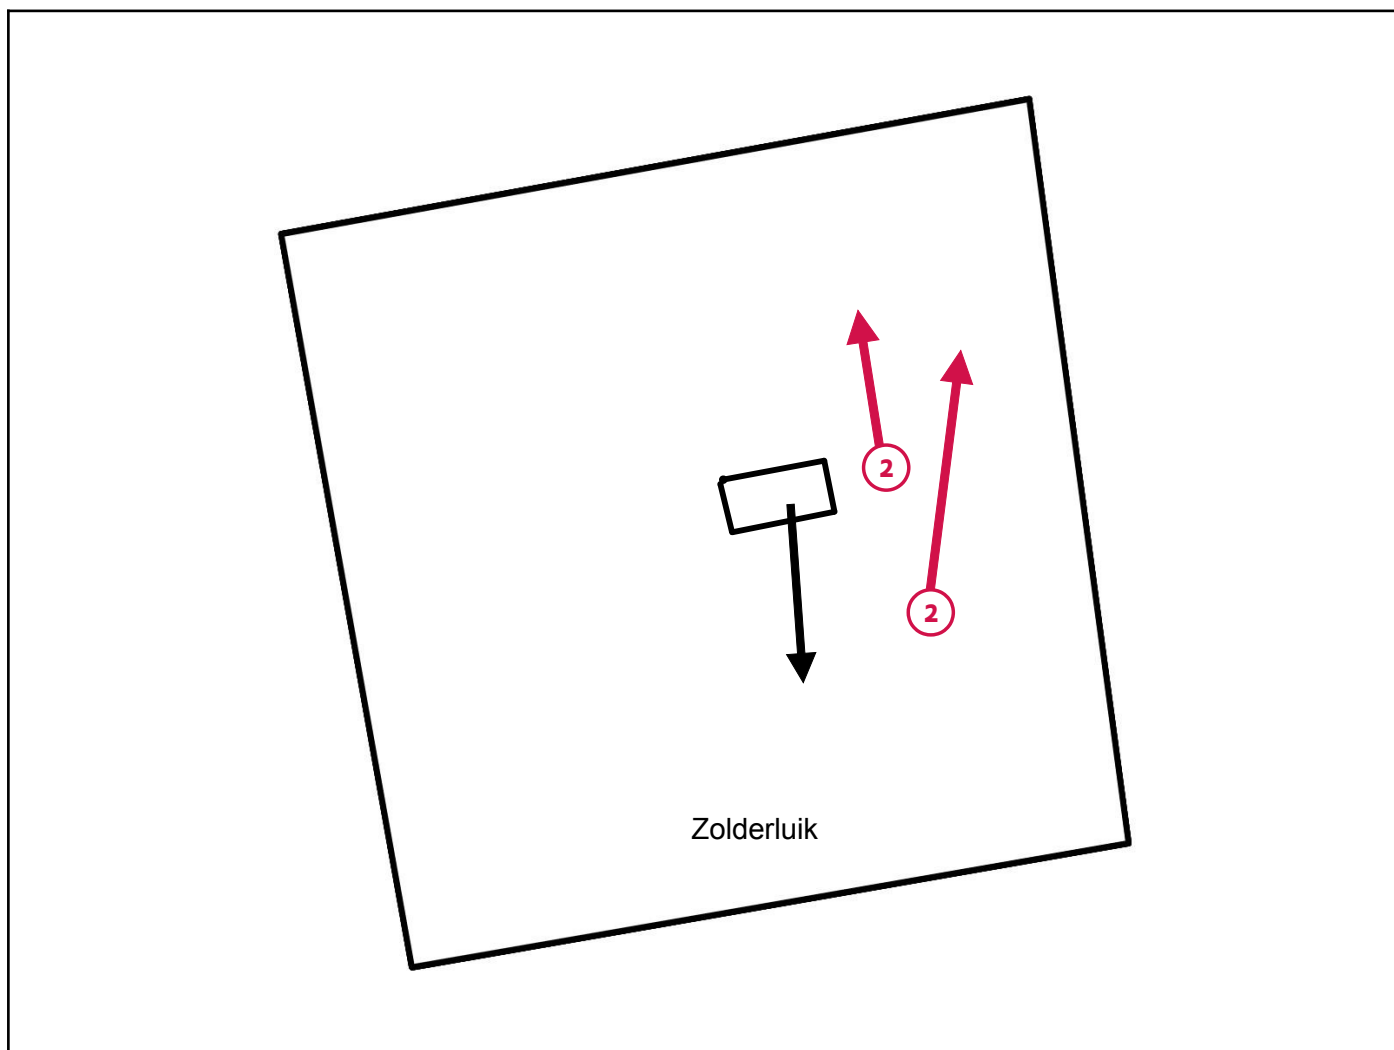
Plan 1.5: Zolder

Beschrijving	Type	Actie
2. Afval leien op zolder	Asbestmateriaal	Dringend verwijderen

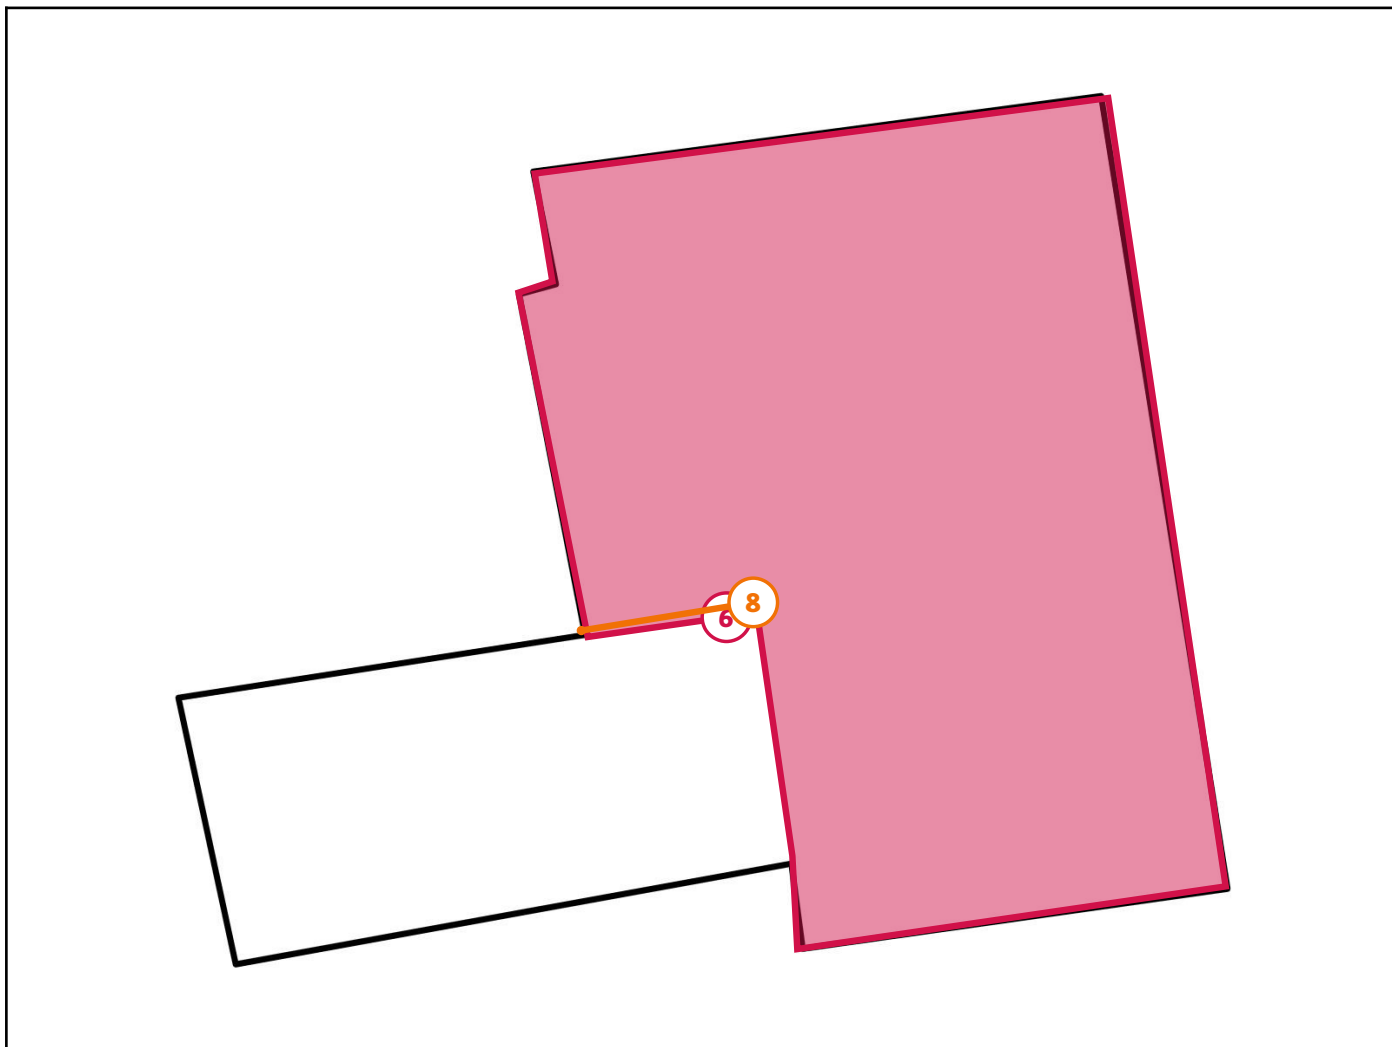
Plan 2.2: Hoofdgebouw plan

Beschrijving	Type	Actie
6. Golfplaten op garage	Asbestmateriaal	Dringend verwijderen
8. Golfplaten wand	Asbestmateriaal	Verwijderen

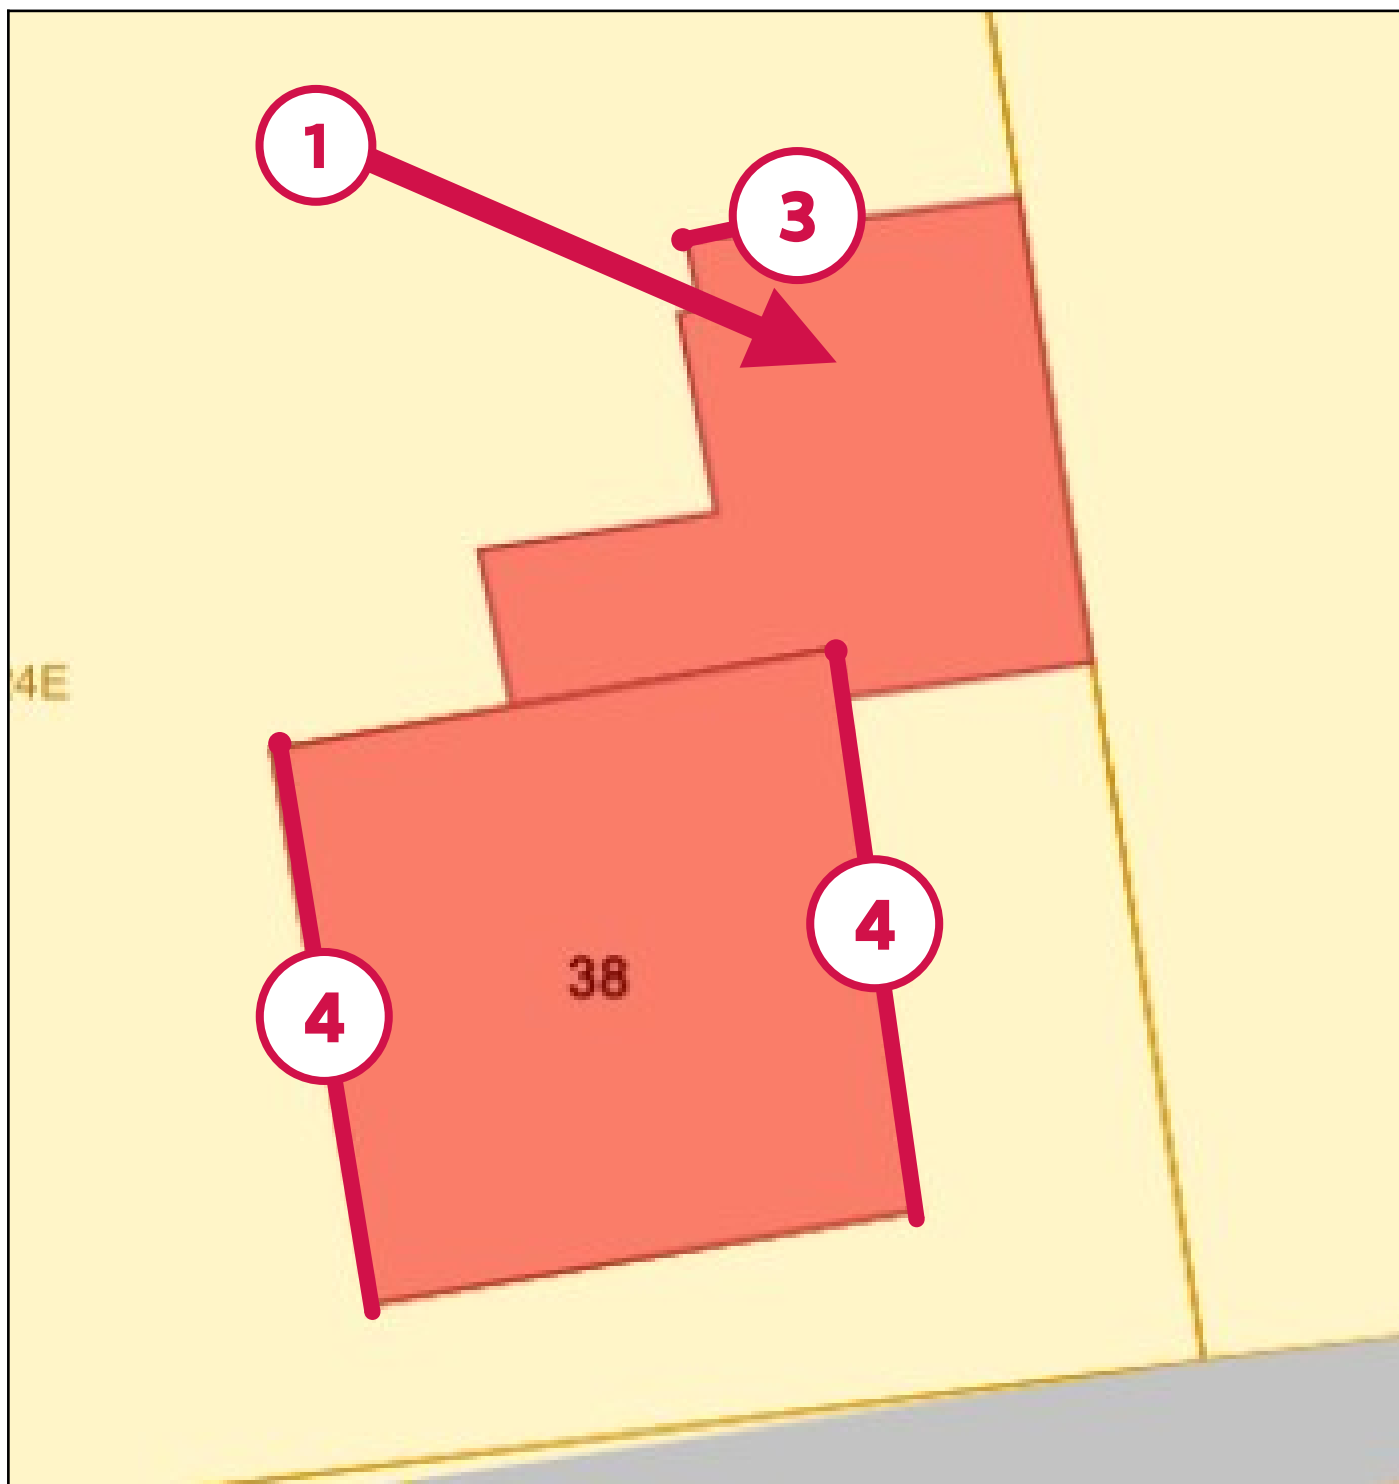
Plan 3.1: Vaststellingen buiten de constructies

Beschrijving	Type	Actie
1. Afval golfplaten (los of stock) op dak garage	Asbestmateriaal	Dringend verwijderen

3. Afval golfplaten (los of stock) op grond achter garage	Asbestmateriaal	Dringend verwijderen
4. Slib Afkomstig van asbestleien in de dakgoot en/of waterput	Asbestmateriaal	Dringend verwijderen

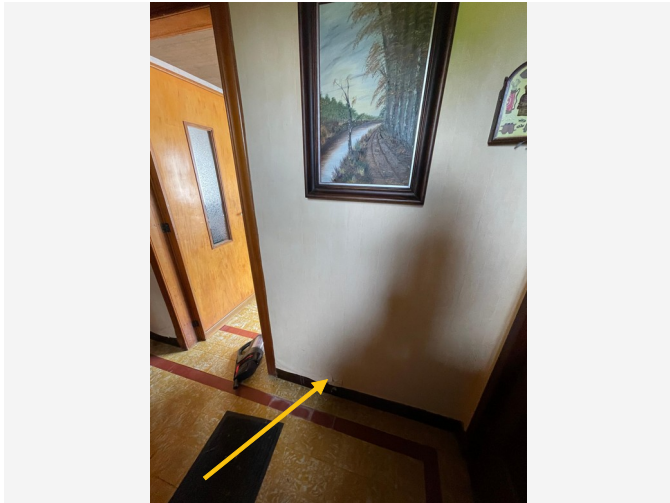
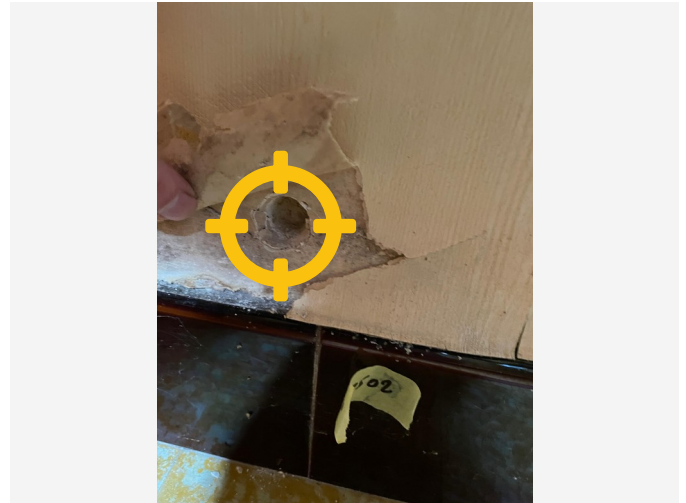
Geen asbest

Beschrijving	Pleister Muren
Omgeving	Binnen
Primaire drager	Binnenwand

Bindmiddel van materiaal	Gips - kalk
Gebondenheid op basis van bindmiddel	Niet-hechtgebonden
Hoeveelheid (oppervlakte - dikte - aantal)	• 295,00 m ² - 2,00 cm - 1 stuk
Totaal volume	5,90 m ³
Identificatiemethode	Vaststelling met monstername
Destructieve handeling voor identificatie	Nee
Opmerking	Aangezien er geen pleisterwerk is in het stooklokaal is er een mengstaal genomen van 3 monsters. Volgens protocol moeten er monsters genomen worden van een stookruimte , een natte ruimte (zijnde badkamer of keuken) een trappenhal en een verblijfsruimte. De vermelde oppervlaktes, diktes en volumes betreffen een beredeneerde schatting. Er worden geen rechten verleend aan deze oppervlaktes/diktes/volumes.
