Asbestinventarisatetest

Steenbergen 22, 2430 Laakdal

Attestnummer : 20240725-000156.001

Uitgegeven op : 25.07.2024

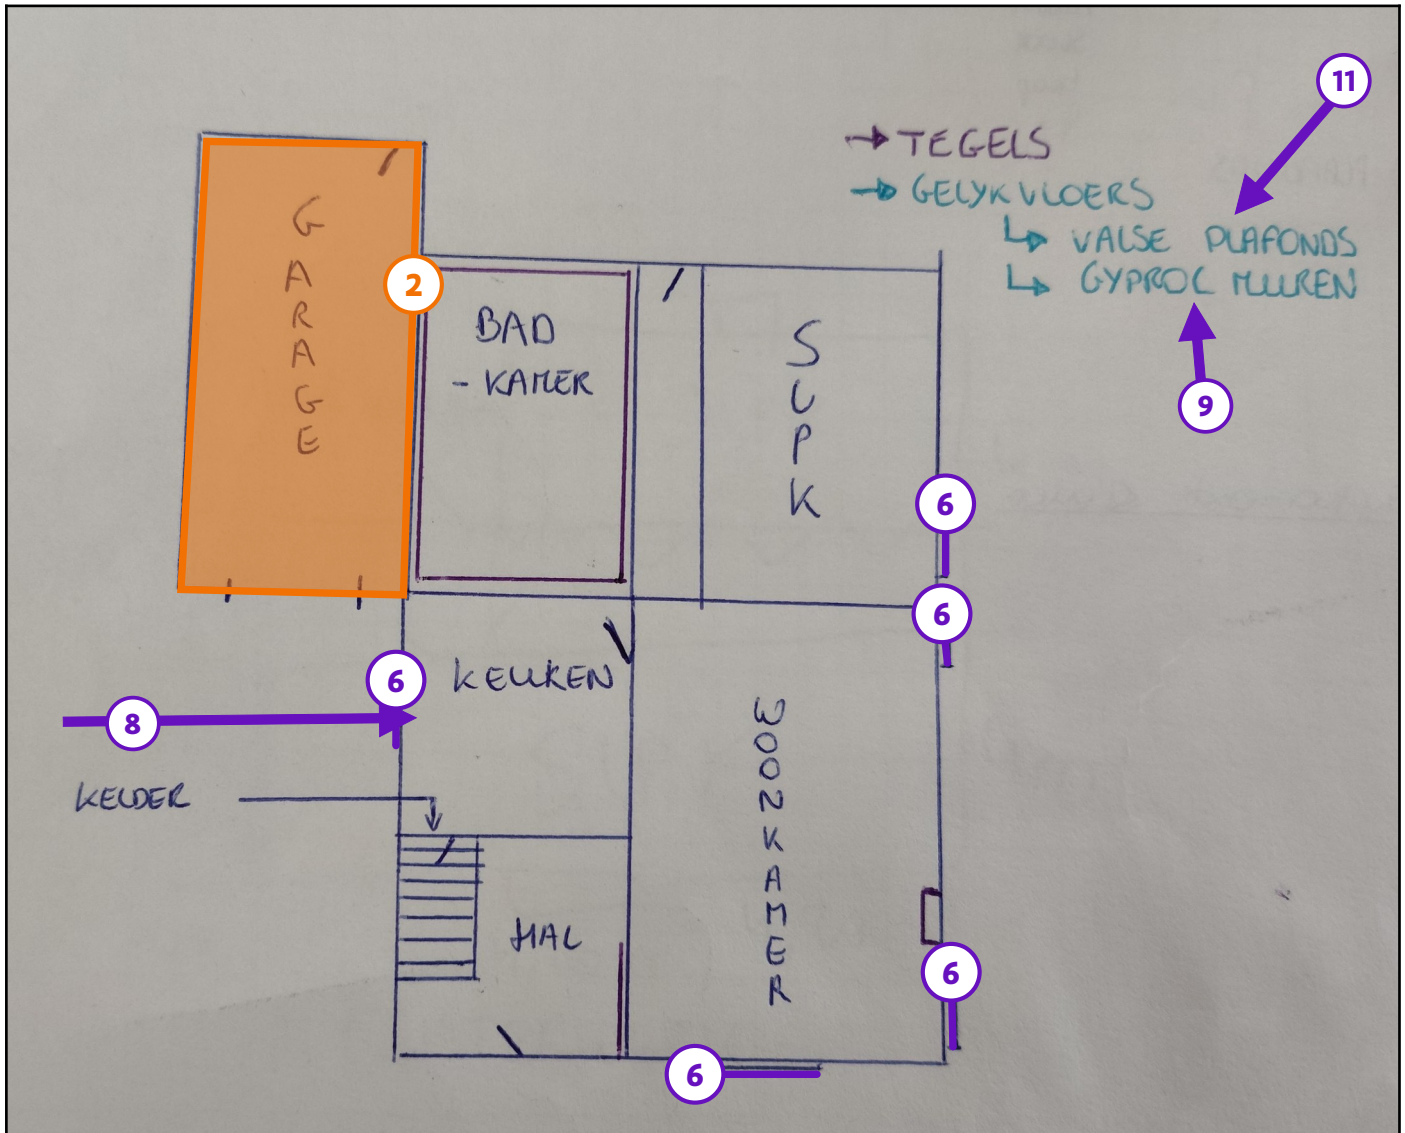
Plan 1.1: gelijkvloers

Beschrijving	Type	Actie
2. golfplaten - garage	Asbestmateriaal	Verwijderen
6. mastiek ramen	Advies	-
8. ontdeuningsplaat - spoelbak keuken	Advies	-
9. muren	Advies	-
11. plafonds	Advies	-

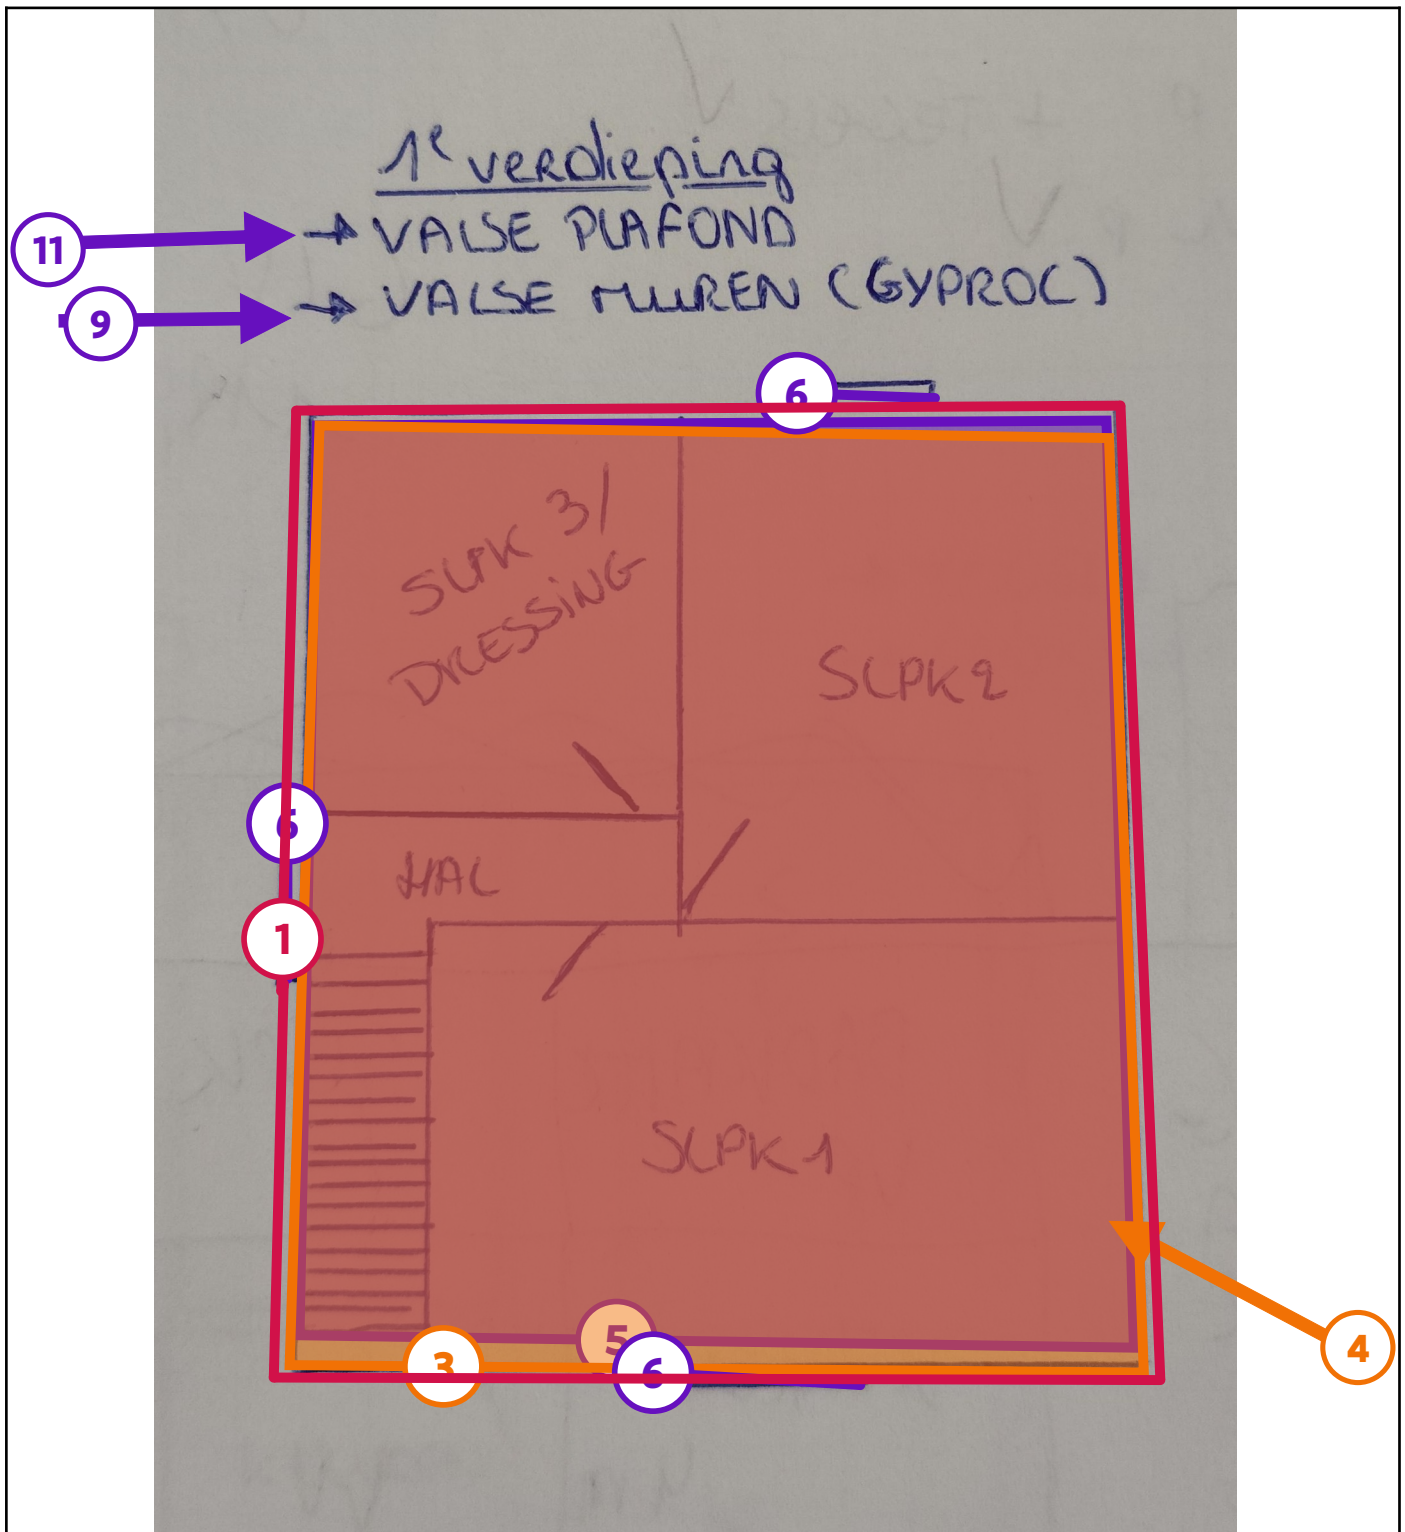
Plan 1.2: 1e verdieping

Beschrijving	Type	Actie
1. slib/sediment dakgoot	Asbestmateriaal	Dringend verwijderen

3. leien dak	Asbestmateriaal	Verwijderen
4. schouwbus	Asbestmateriaal	Verwijderen
5. onderdak	Beperking	-
6. mastiek ramen	Advies	-
9. muren	Advies	-
11. plafonds	Advies	-

- Eenvoudige handelingen: mag via doe-het-zelf of door werknemer(s) met opleidingsattest eenvoudige handelingen
Het slib kan voorzichtig uitgeschept worden, extra te bevochtigen om stof te voorkomen + dragen van de nodige beschermingsmiddelen (mondmasker ffp3, handschoenen, tyvec). Verpakken in plastic folie en afvoeren naar het containerpark. De dakgoot grondig reinigen met water of indien beschadigd ook verwijderen.

De buis kan voorzichtig losgebeiteld worden , extra bevochtigen om stof te voorkomen + dragen van de nodige beschermingsmiddelen (mondmasker ffp3, handschoenen,tyvec) Bij de gemeente/containerpark afsluitzakken halen om dubbel in te pakken en af te voeren naar het containerpark als hechtgebonden asbestafval.

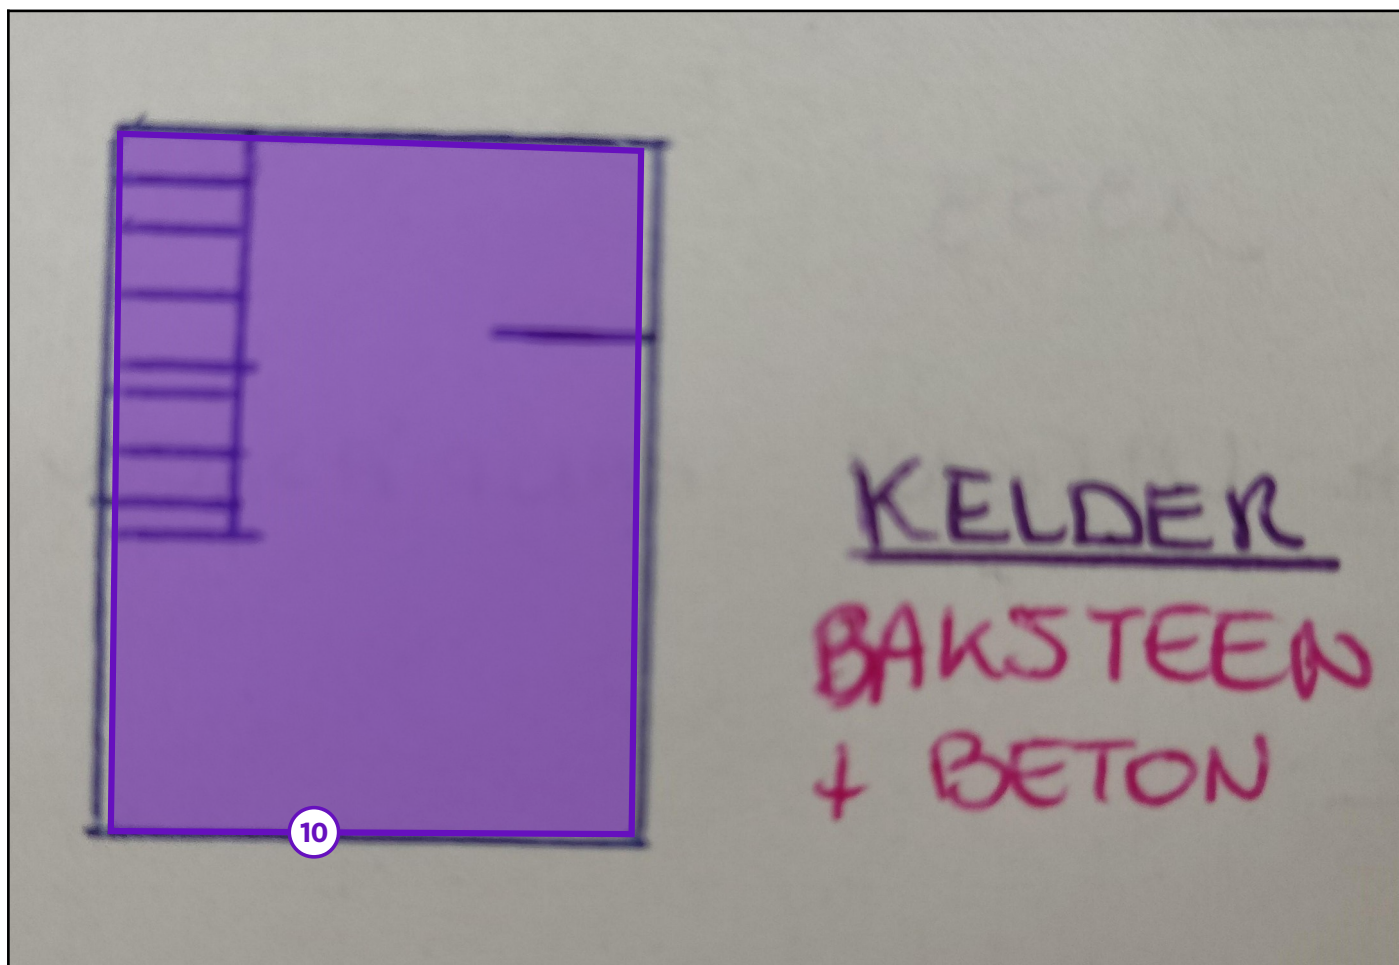
Plan 1.3: kelder

Beschrijving	Type	Actie
10. vloertegels - kelder	Advies	-

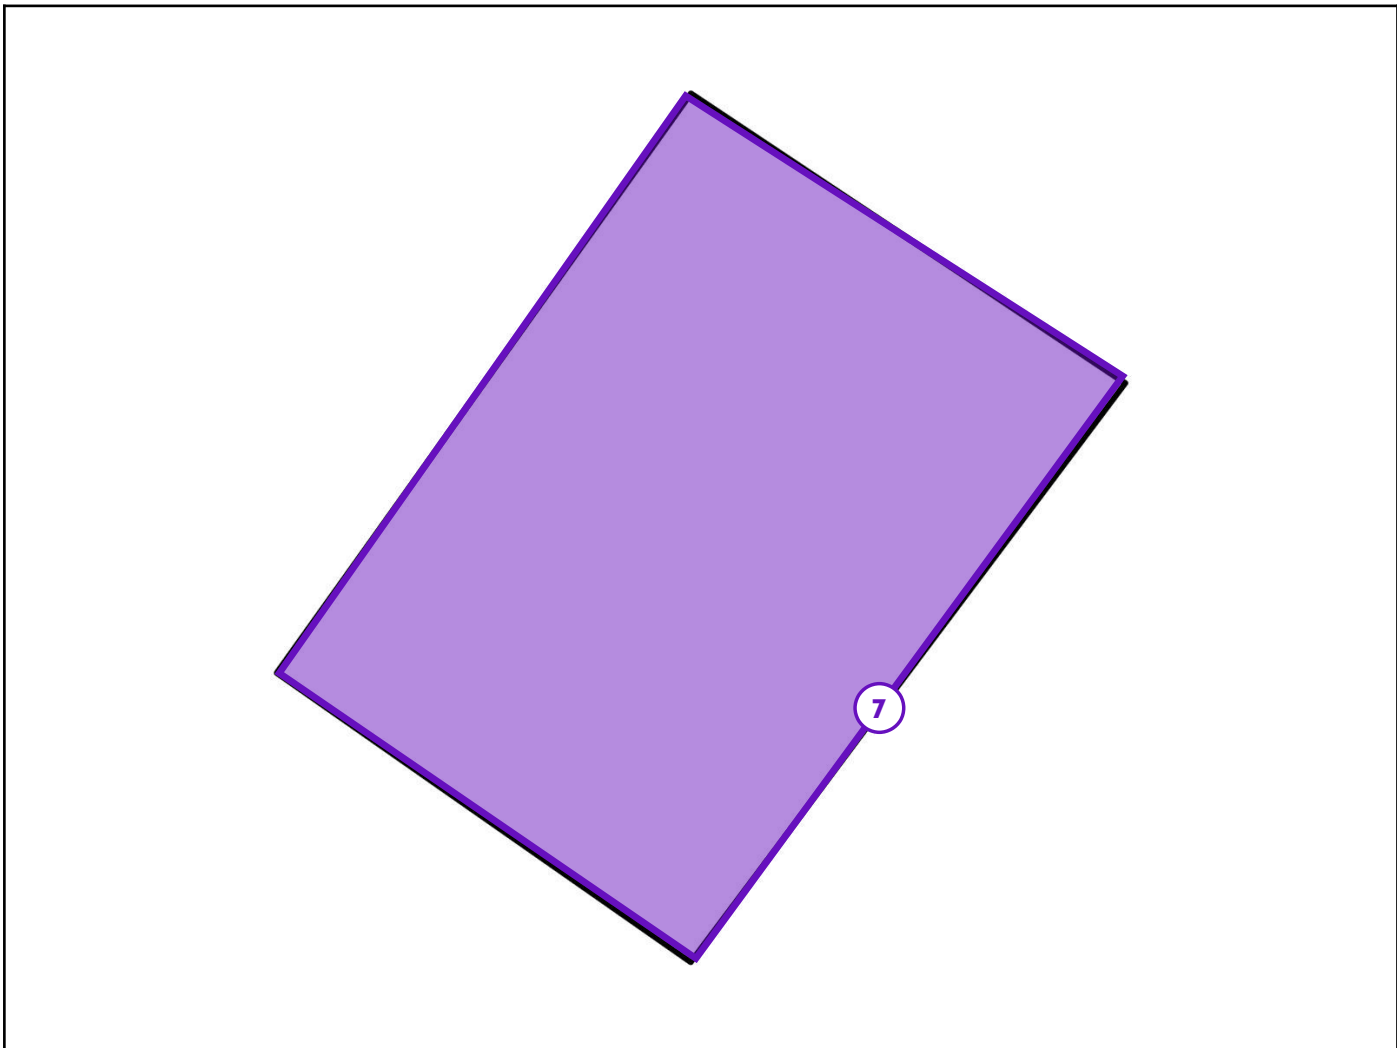
Plan 2.1: tuinhuis plan

Beschrijving	Type	Actie
7. tuinhuis	Advies	-
