Asbestinventarisatetest

Retiesebaan 21, 2460 Kasterlee

Attestnummer : 20241015-000092.000

Uitgegeven op : 15.10.2024

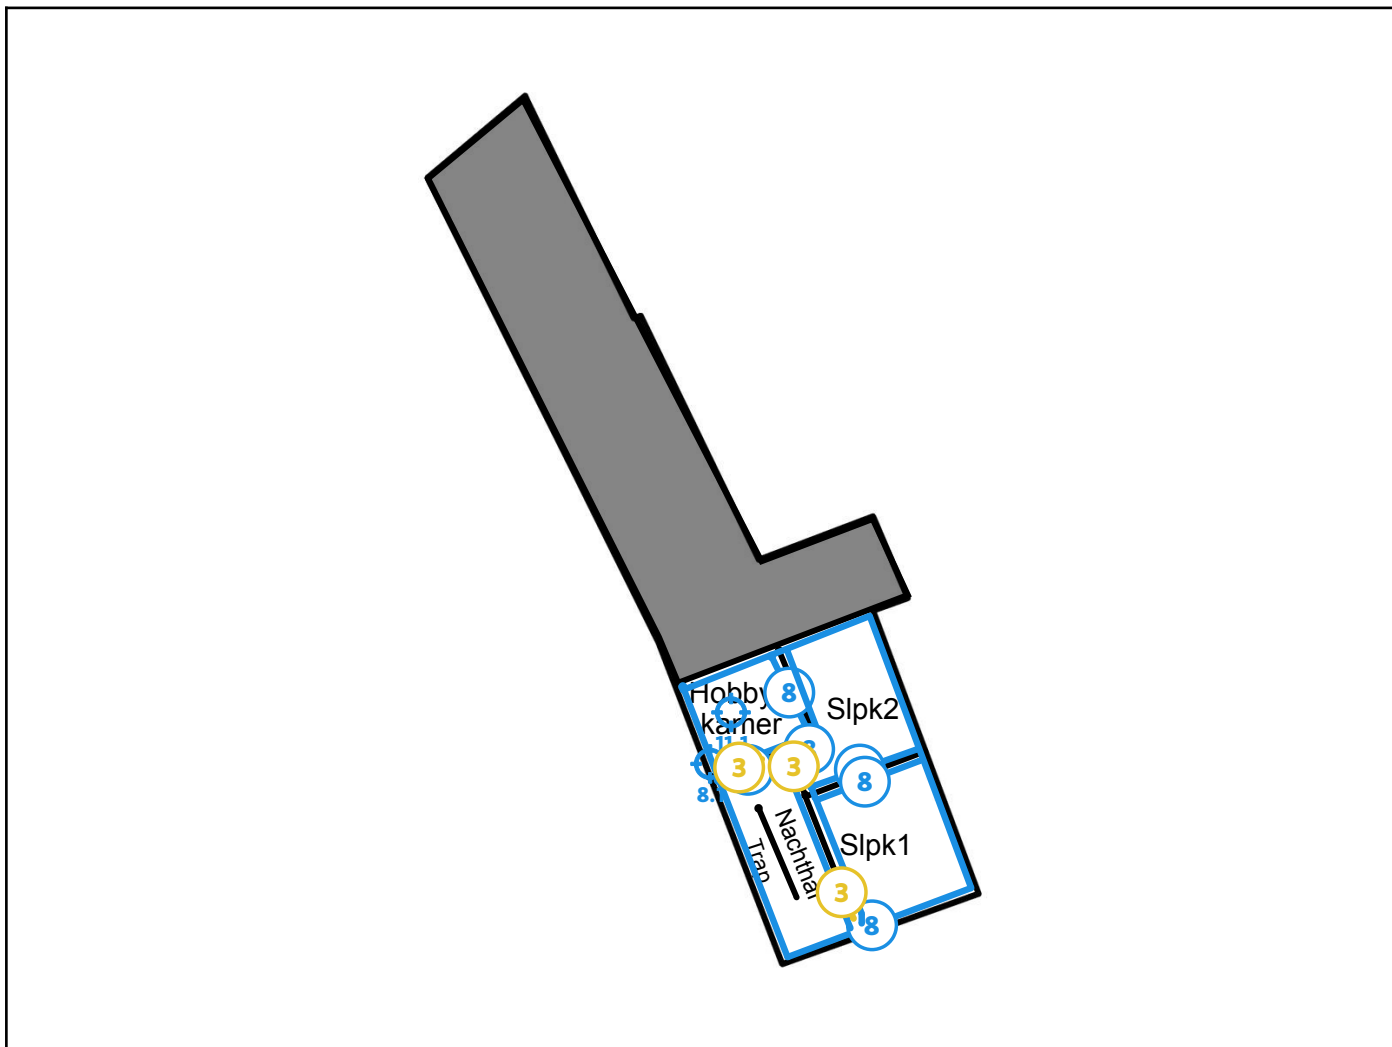
Plan 1.1: Pleister Verdieping

Beschrijving	Type	Actie
3. Massal type borduur	Asbestmateriaal	Zorgvuldig beheren
8. Pleister Muren	Geen asbest	-
8.1 Code: 240903	Mengmonster	-
11. Pleister Plafonds	Geen asbest	-
11.1 Code: 240904	Mengmonster	-

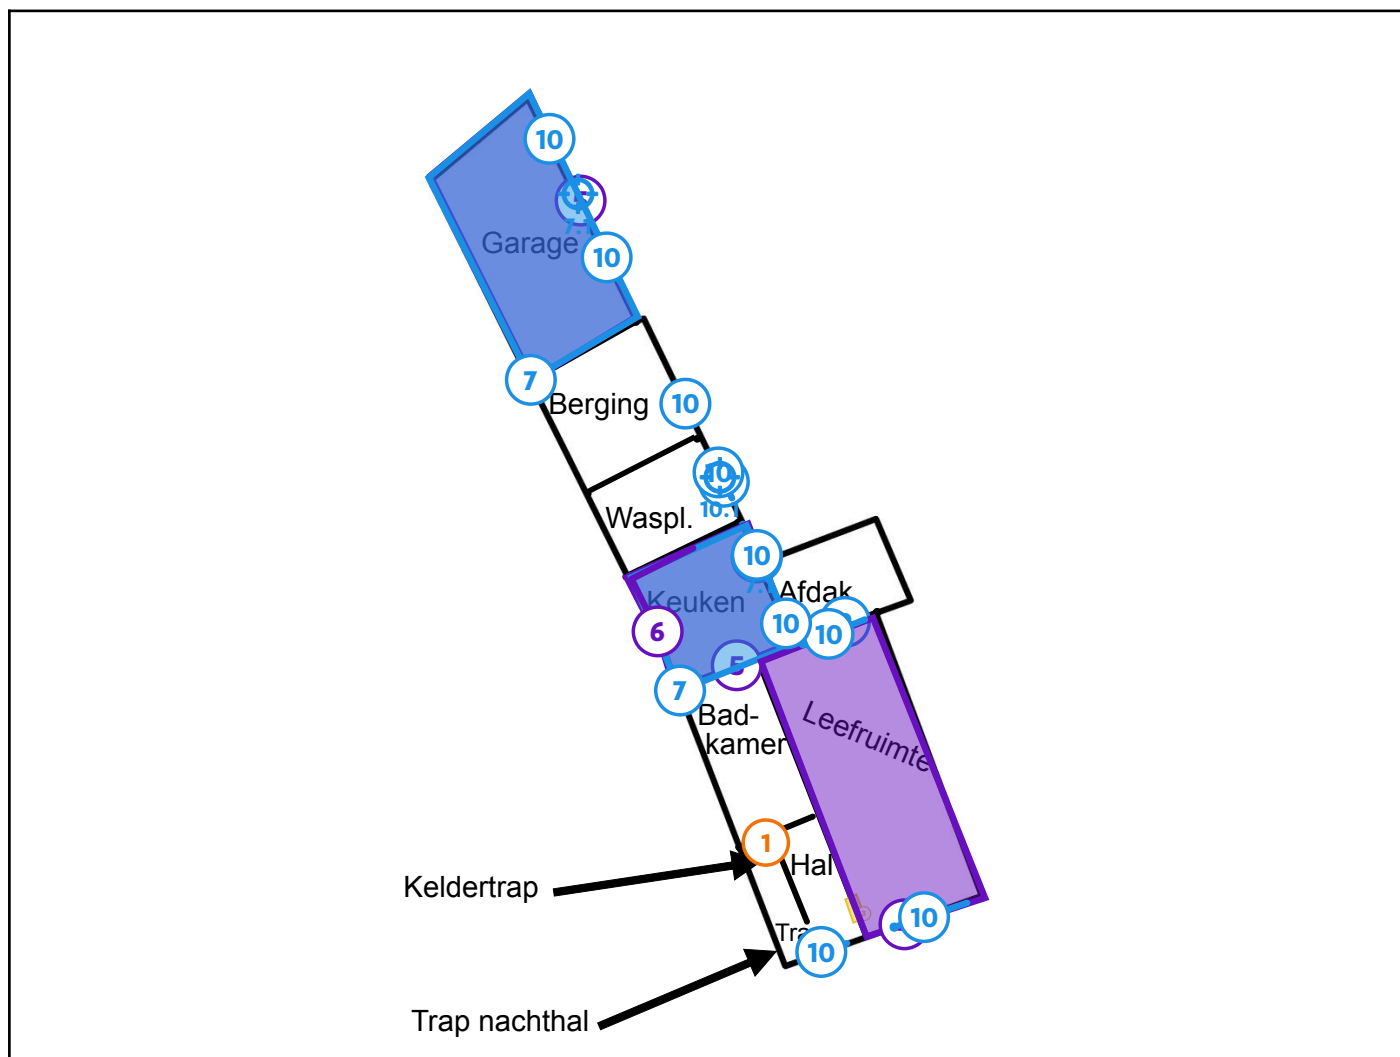
Plan 1.2: Hoofdgebouw plan

Beschrijving	Type	Actie
1. Bakelieten schakelaars/stopcontacten/sockets binnen	Asbestmateriaal	Verwijderen
3. Massal type borduur	Asbestmateriaal	Zorgvuldig beheren
4. Smeerlaag achter/onder vloerzeil	Advies	-
5. Onderlagen Roofing.	Advies	-
6. Smeerlaag achter (faience) Tegels	Advies	-
7. Roofing Bemonsterd Plat dak	Geen asbest	-

7.1 Code: 240900	Mengmonster	-
9. Verdachte vensterbank buiten	Geen asbest	-
10. Stopverf/Mastiek aan de ramen en deuren	Geen asbest	-
10.1 Code: 240901	Puntmonster	-

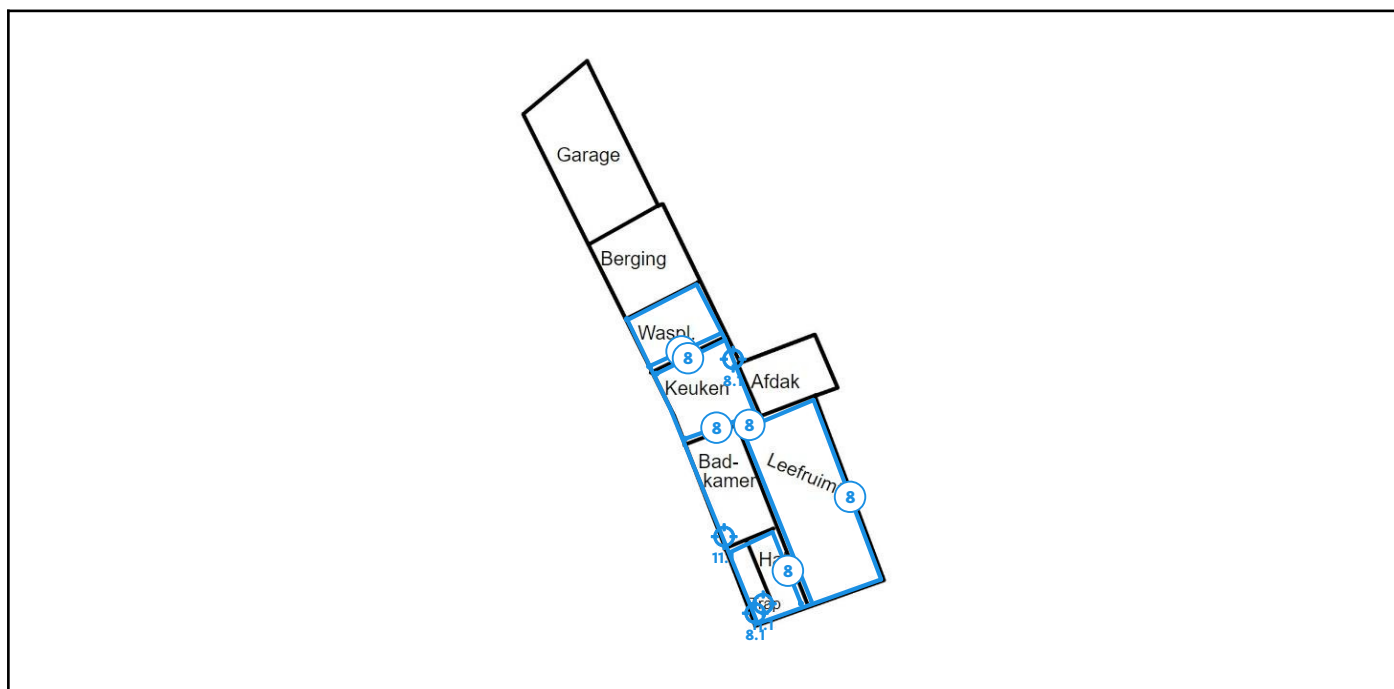
Plan 1.3: Pleister Grondplan Gelijkvloers

Beschrijving	Type	Actie
8. Pleister Muren	Geen asbest	-
8.1 Code: 240903	Mengmonster	-
11. Pleister Plafonds	Geen asbest	-
11.1 Code: 240904	Mengmonster	-

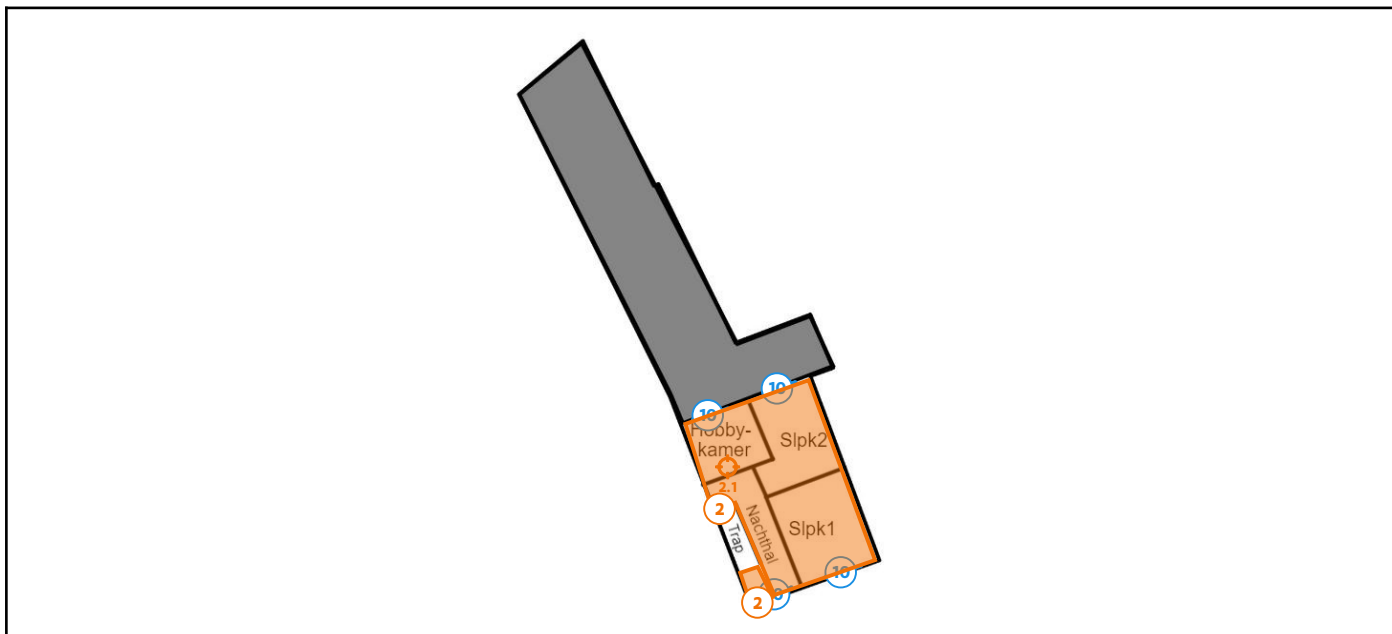
Plan 1.4: Hoofdgebouw grondplan verdieping

Beschrijving	Type	Actie
2. Vloerzeil boven	Asbestmateriaal	Verwijderen
2.1 Code: 240905	Puntmonster	-
10. Stopverf/Mastiek aan de ramen en deuren	Geen asbest	-

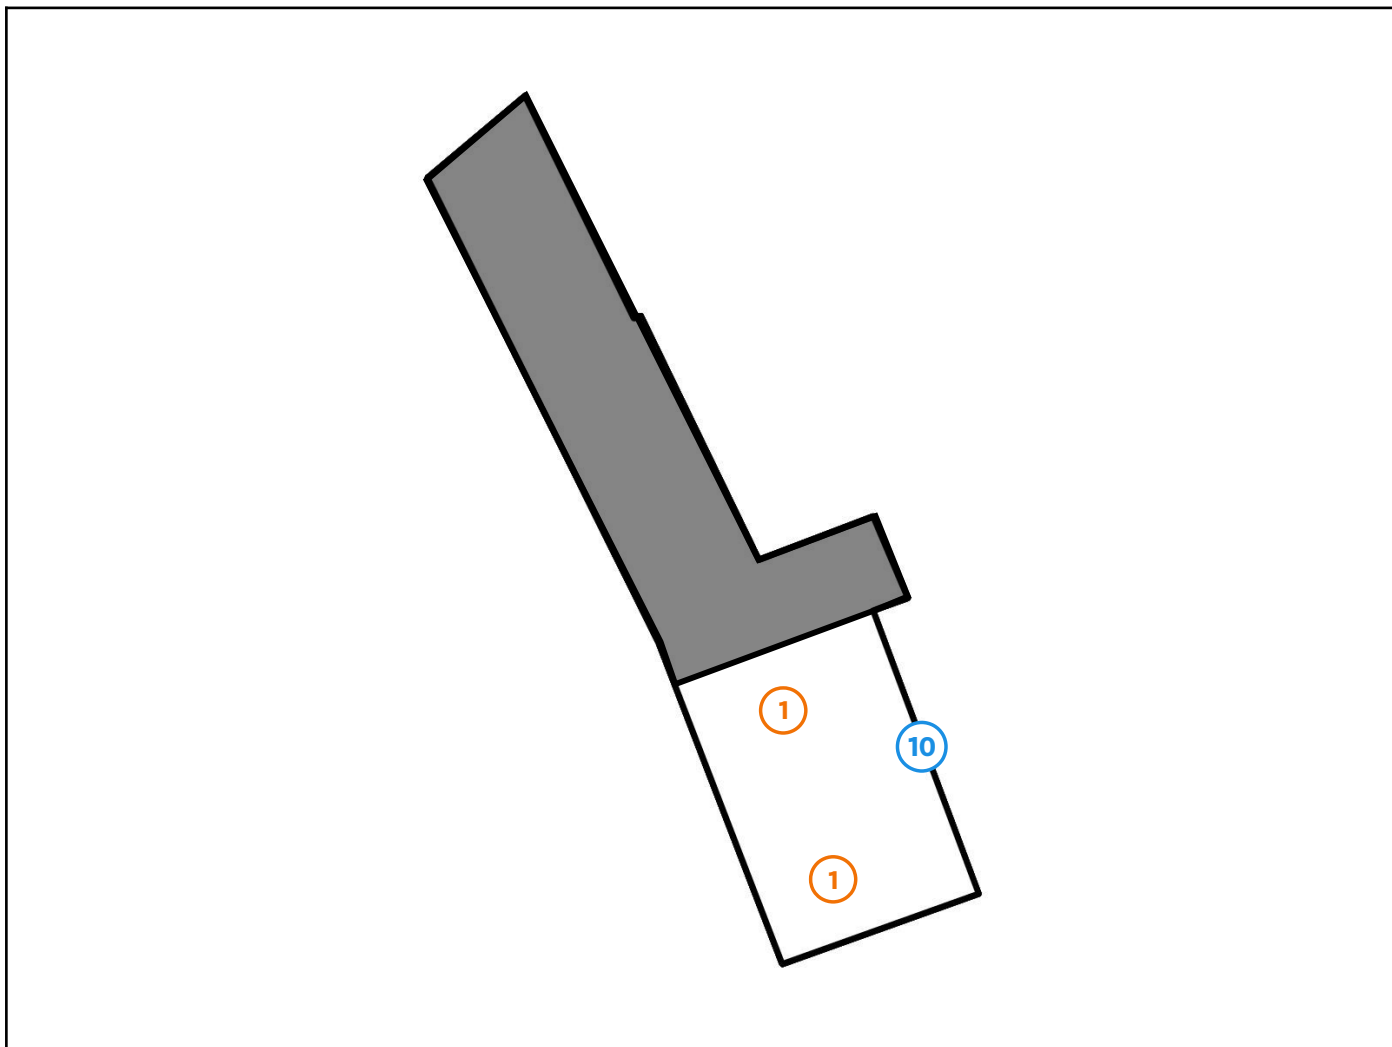
Plan 1.5: Zolder

Beschrijving	Type	Actie
1. Bakelieten schakelaars/stopcontacten/sockets binnen	Asbestmateriaal	Verwijderen
10. Stopverf/Mastiek aan de ramen en deuren	Geen asbest	-

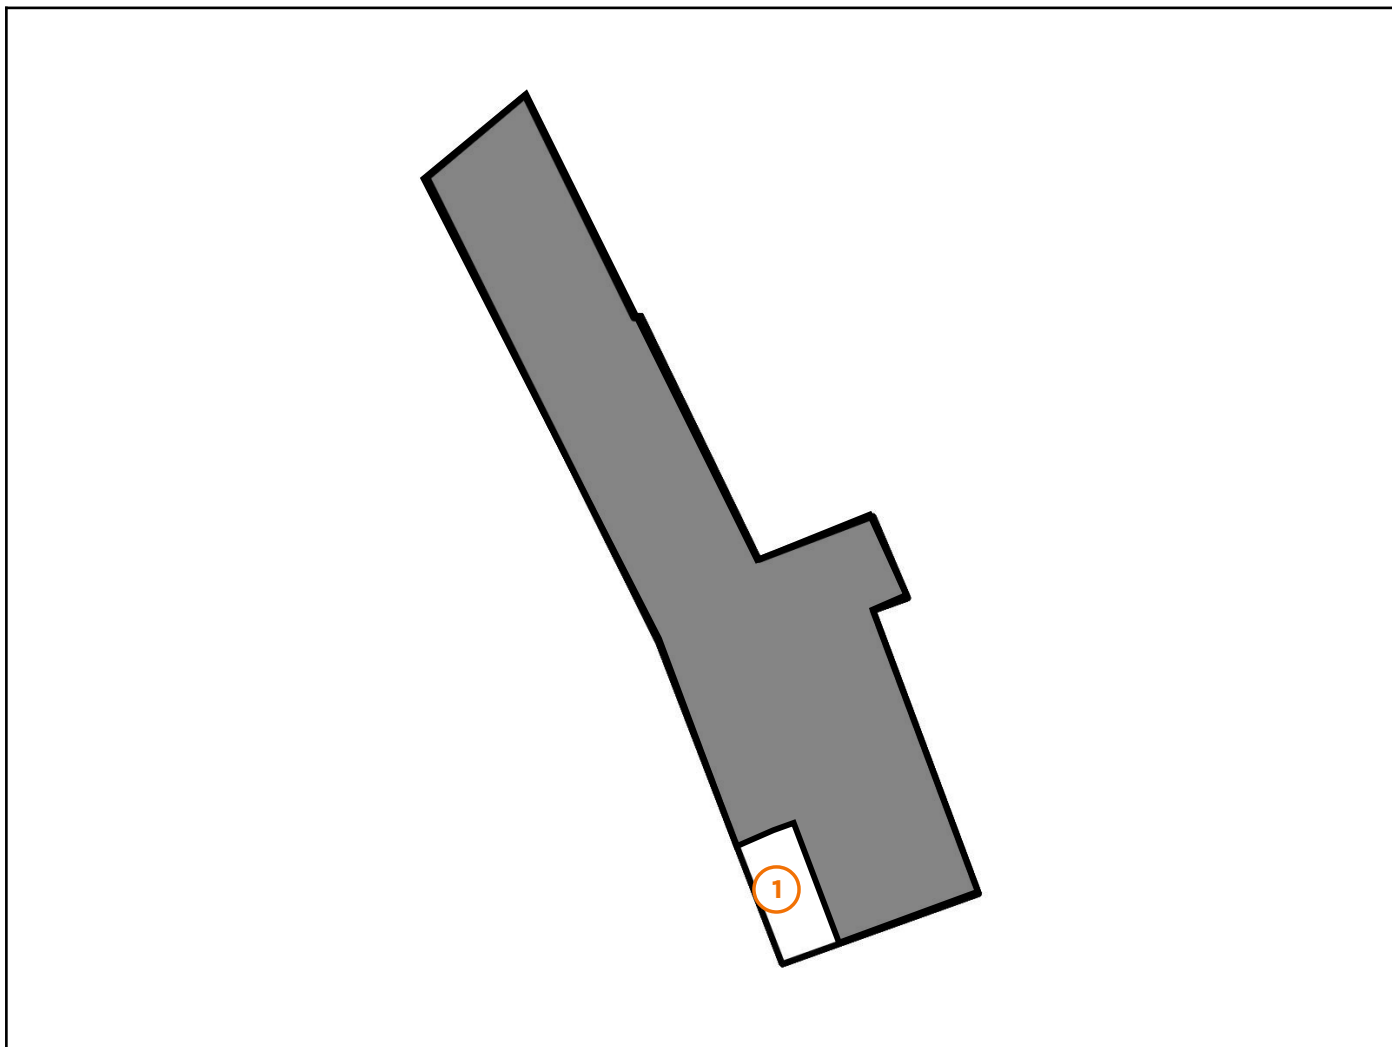
Plan 1.6: Kelder

Beschrijving	Type	Actie
1. Bakelieten schakelaars/stopcontacten/sockets binnen	Asbestmateriaal	Verwijderen
