Asbestinventarisatetest

Sterrebeekstraat 44, 1930 Zaventem

Attestnummer : 20241002-000110.000

Uitgegeven op : 02.10.2024

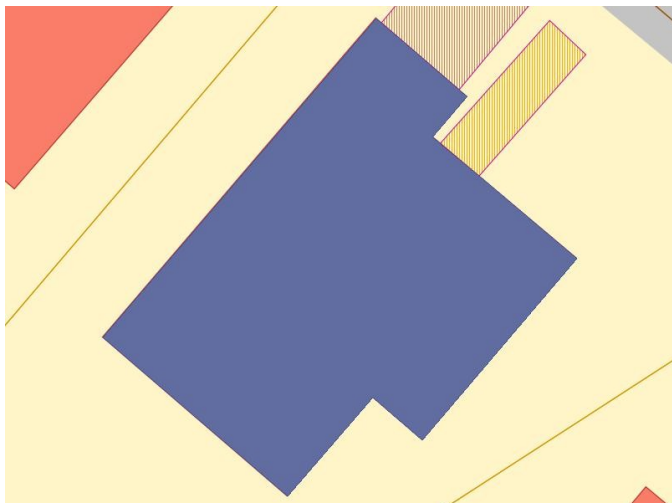
Zone 1: Hoofdgebouw

- 3 Asbestmaterialen**
- 0 Beperkingen
- 0 Uitsluitingen
- 2 Roerende goederen**
- 0 Puin, steenslag, (water)bodem
- 2 Adviezen**
- 3 Geen asbest**
