Asbestinventarisatetest

Hector Henneulaan 37, 1930 Zaventem

Attestnummer : 20250115-000314.001

Uitgegeven op : 15.01.2025

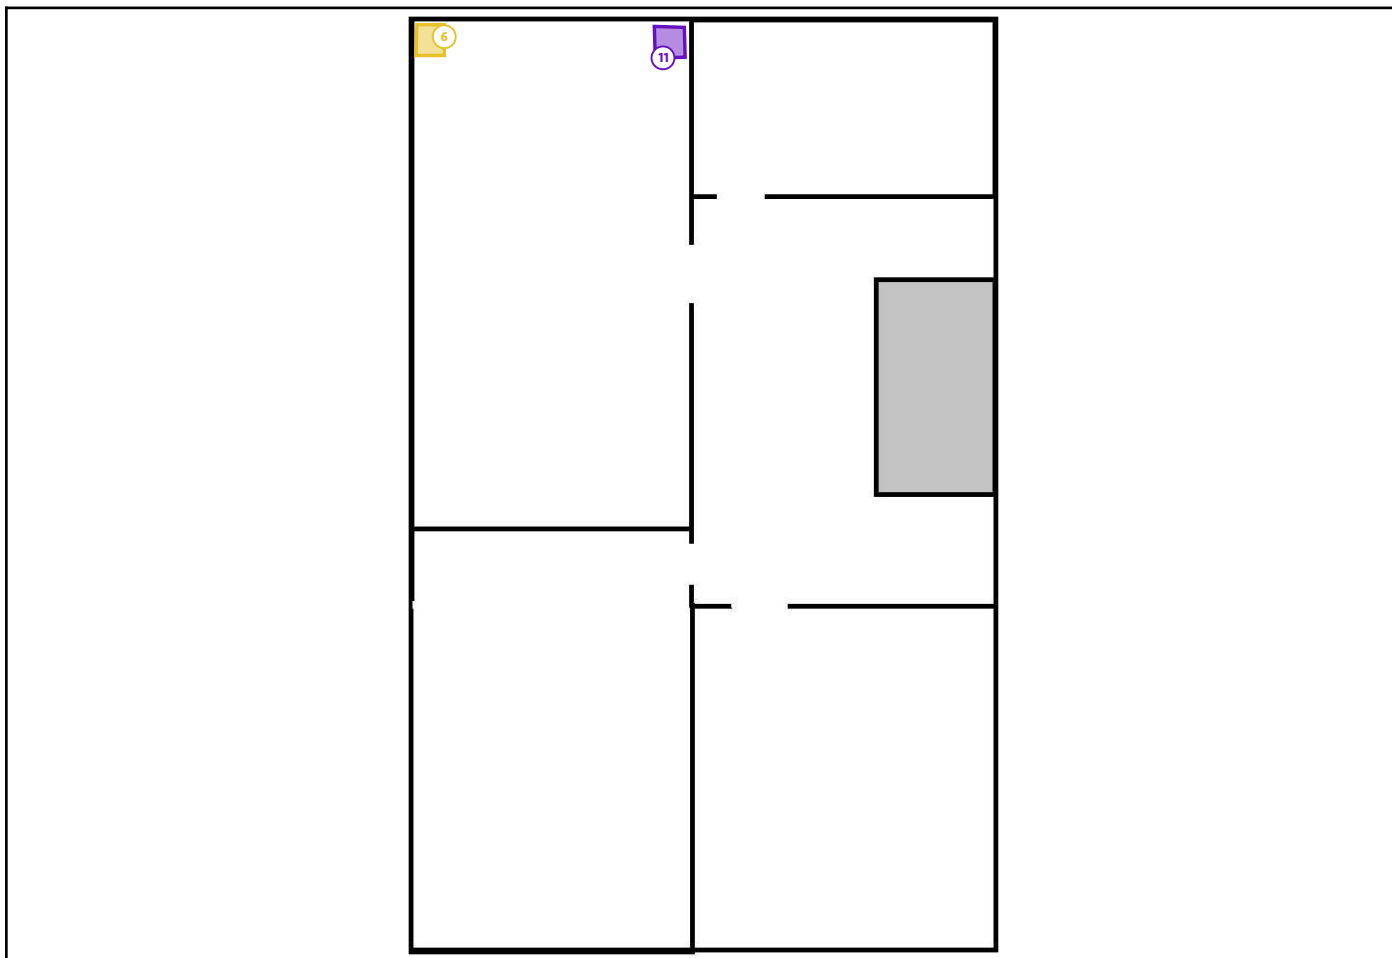
Plan 1.1: Kelder

Beschrijving	Type	Actie
6. Elektriciteitsmeter	Asbestmateriaal	Zorgvuldig beheren
11. Afdichting gasmeter	Advies	-

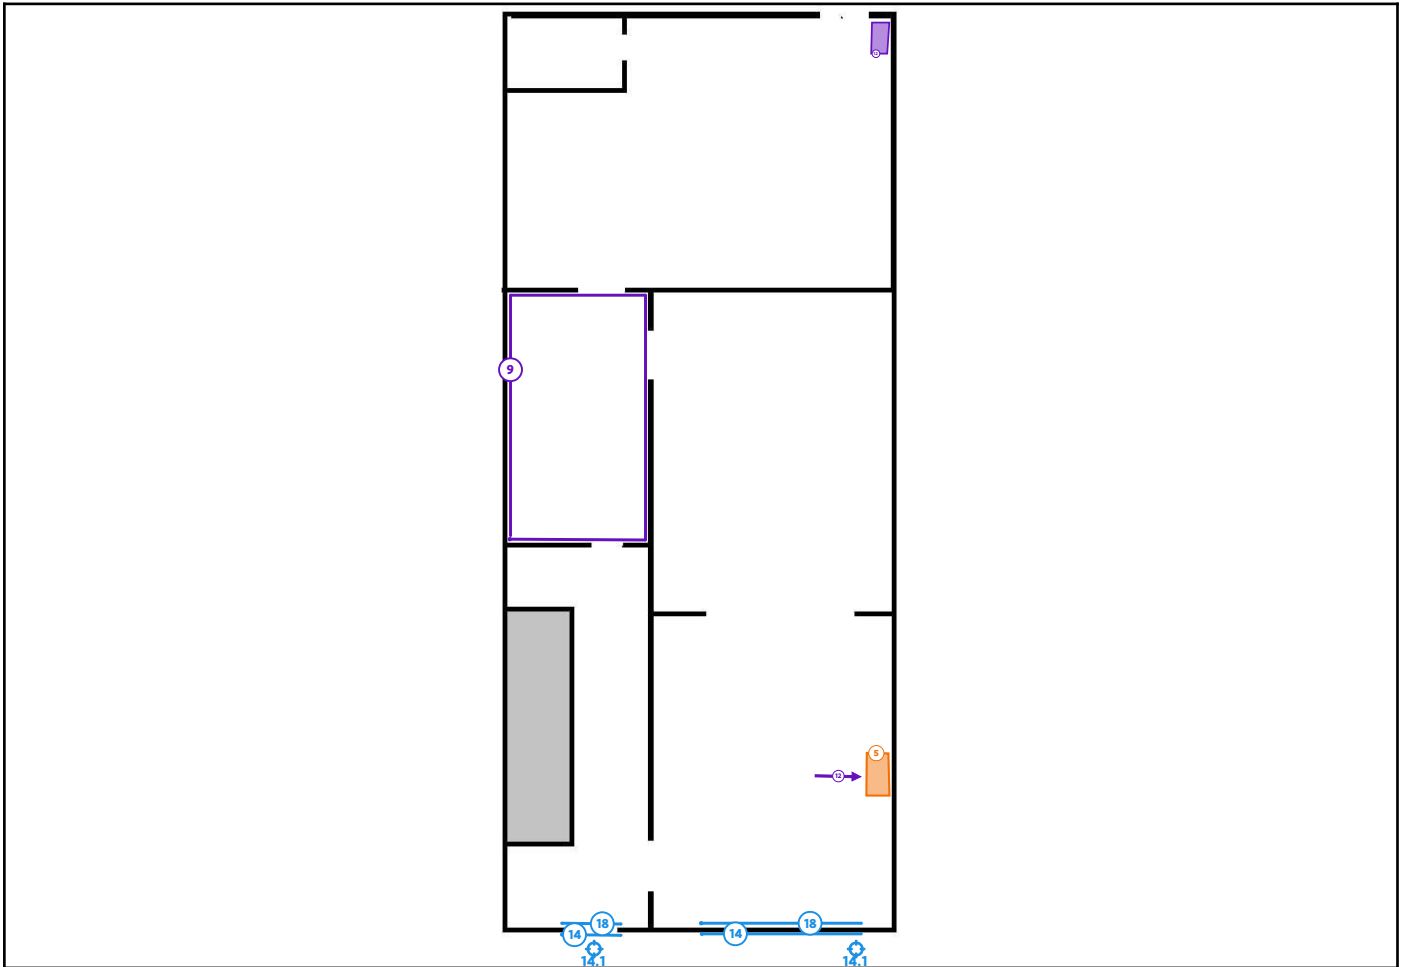
Plan 1.3: Gelijkvloers

Beschrijving	Type	Actie
5. Afdichting verwarming woonkamer	Asbestmateriaal	Verwijderen
9. Lijm laag achter wandtegels	Advies	-
12. Afdichting verwarmingen	Advies	-
14. Stopverf voorgevel	Geen asbest	-
14.1 Code: 005	Mengmonster	-
18. Afdichting glas/profiel binnenzijde	Geen asbest	-

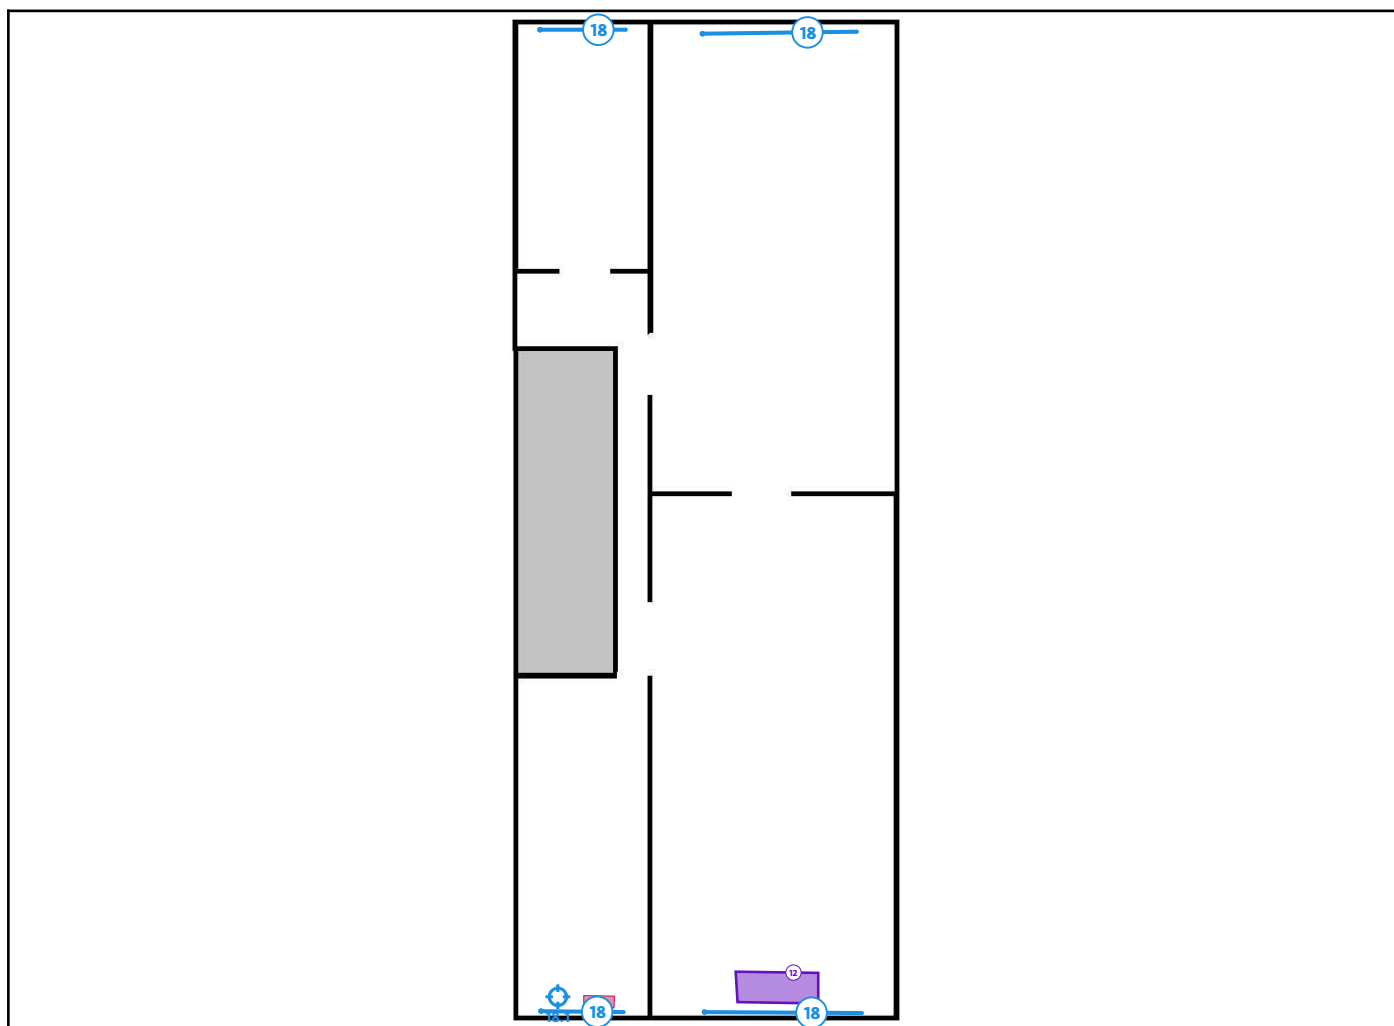
Plan 1.5: 1ste verdiep

Beschrijving	Type	Actie
3. lei	Asbestmateriaal	Dringend verwijderen
12. Afdichting verwarmingen	Advies	-
18. Afdichting glas/profiel binnenzijde	Geen asbest	-
18.1 Code: 004	Puntmonster	-

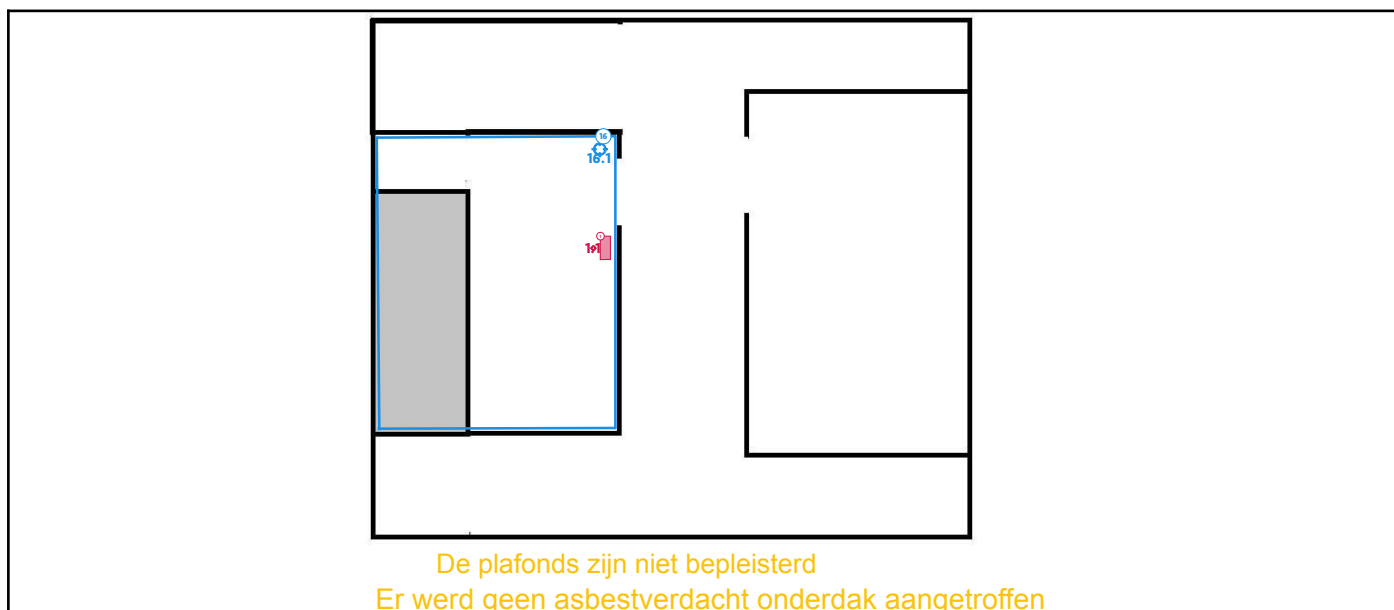
Plan 1.6: Zolder

Beschrijving	Type	Actie
1. Plaat trappenhal zolder	Asbestmateriaal	Dringend verwijderen
1.1 Code: 006	Puntmonster	-
10. Onderdak	Advies	-
15. Pleisterwerk plafonds	Geen asbest	-
16. Pleisterwerk muren	Geen asbest	-
16.1 Code: 001	Mengmonster	-

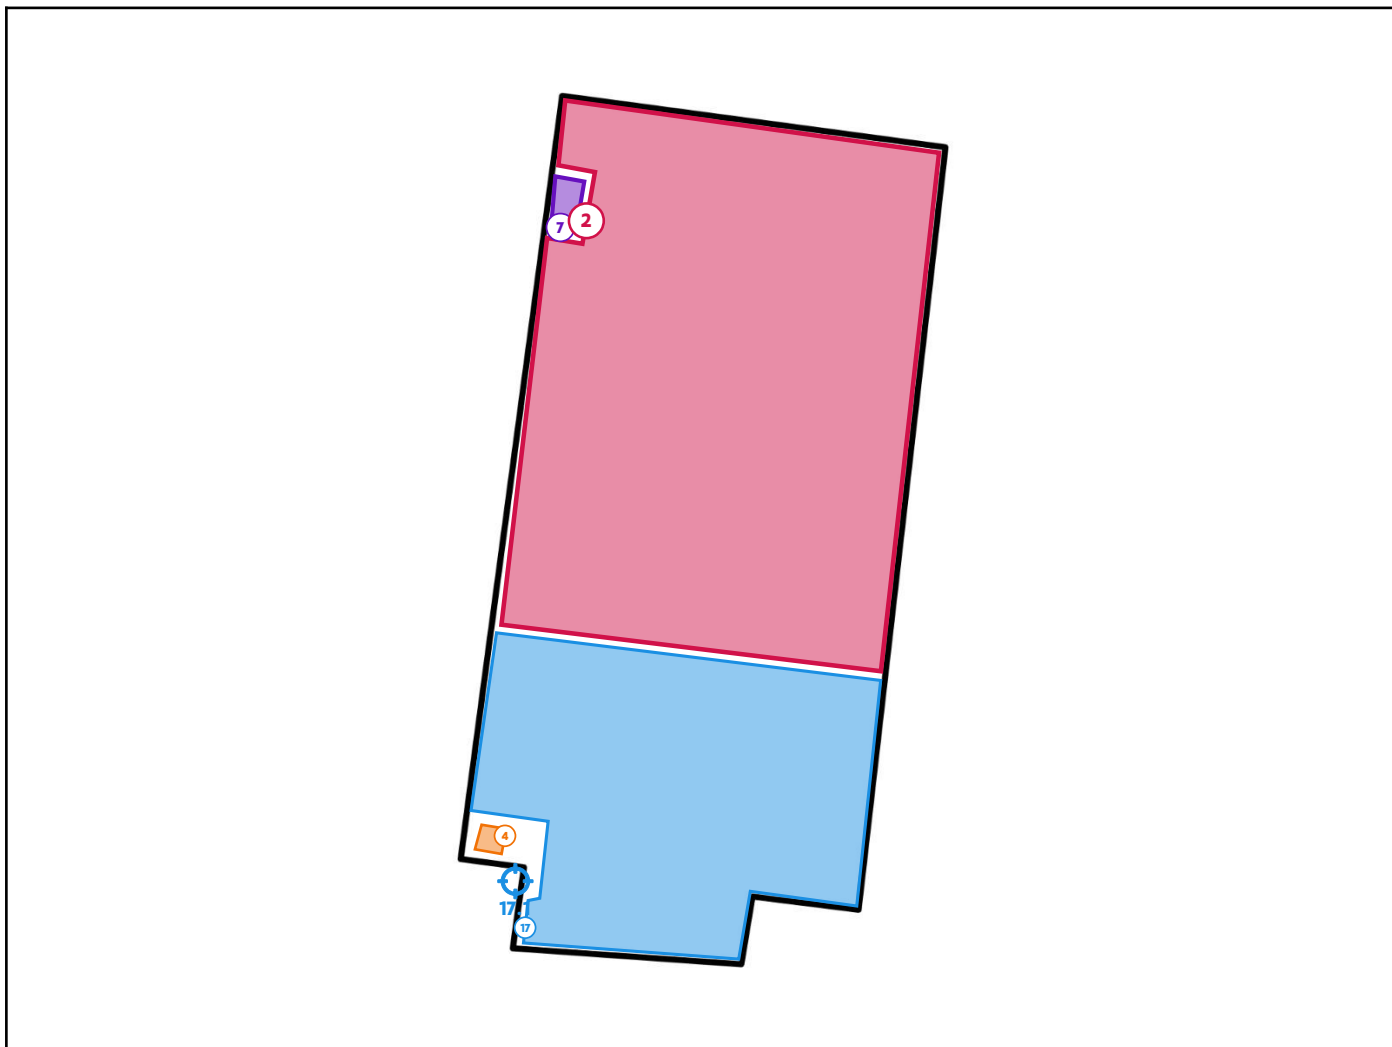
Plan 1.7: Bovenaanzicht

Beschrijving	Type	Actie
2. Leien dak	Asbestmateriaal	Dringend verwijderen
4. Schouwpijp	Asbestmateriaal	Verwijderen
7. Gemetselde schouw	Beperking	-
17. Roofing plat dak	Geen asbest	-
17.1 Code: 007	Puntmonster	-

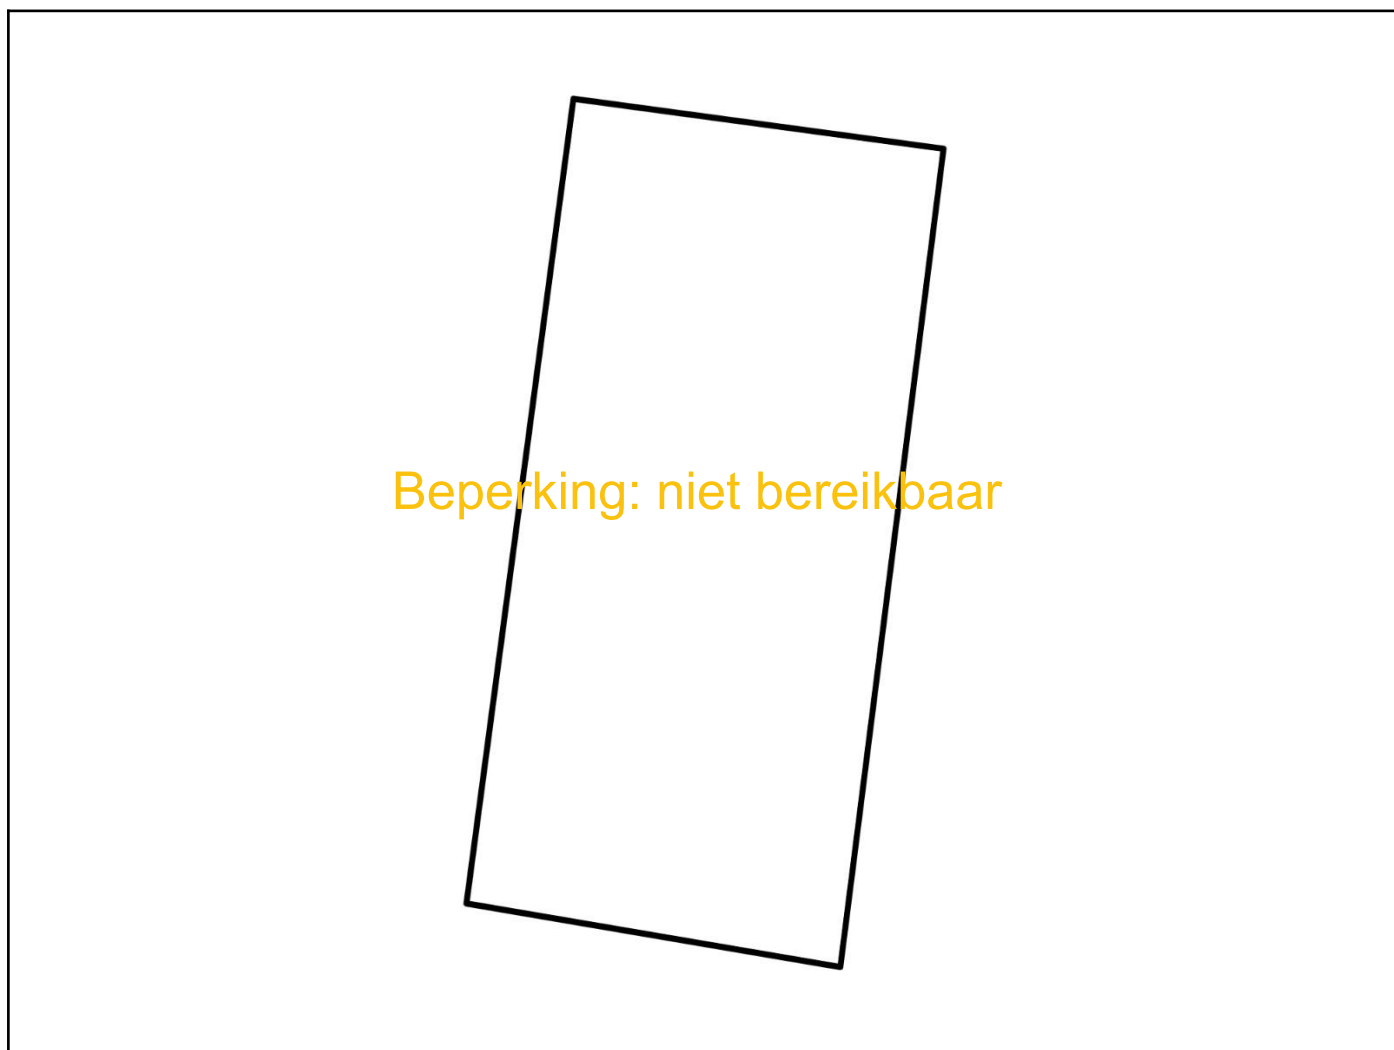
Plan 2.1: Bovenaanzicht

Beschrijving	Type	Actie
8. Tuin(huis)	Beperking	-

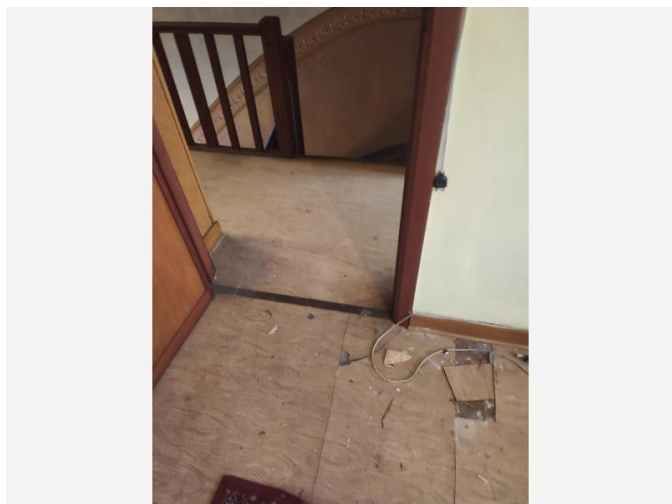
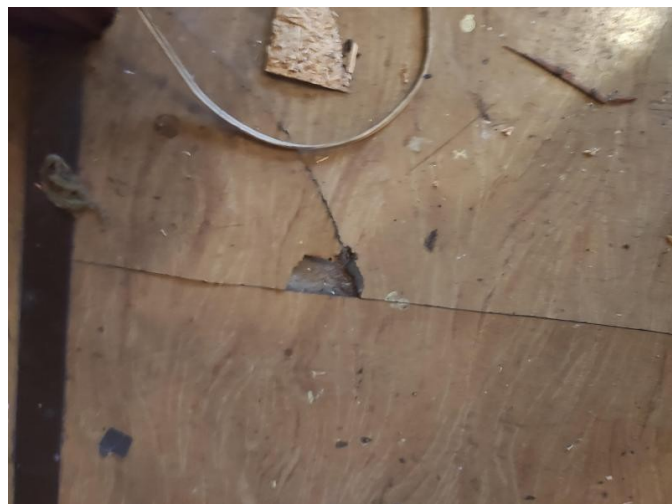
Geen asbest

Beschrijving	Vinylvloerbekleding 1ste verdiep
Omgeving	Binnen
Primaire drager	Vloer
Bindmiddel van materiaal	Karton - papier - viltachtig
Gebondenheid op basis van bindmiddel	Niet-hechtgebonden
Hoeveelheid (oppervlakte - aantal)	<ul style="list-style-type: none">• 45,00 m² - 1 stuk
Totale oppervlakte	45,00 m ²
Identificatiemethode	Vaststelling met monstername
Destructieve handeling voor identificatie	Nee
Opmerking	Met uitzondering van de kleine kamer in het verlengde van de gang, is het gehele 1ste verdiep bekleed met dezelfde vinylvloerbekleding. De hoeveelheid is geschat.

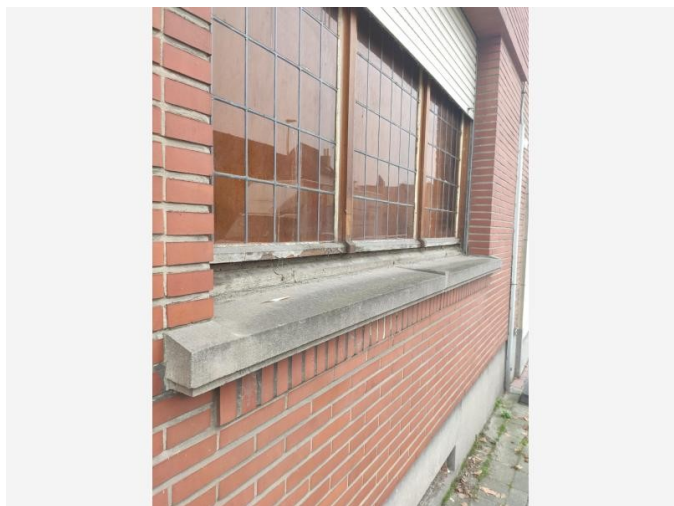
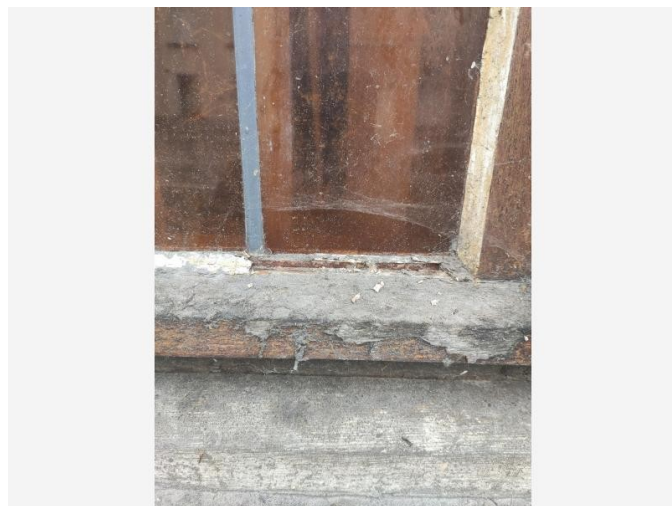
Beschrijving	Stopverf voorgevel
Omgeving	Buiten
Primaire drager	Wandopening verticaal (raam, deur, ...)
Bindmiddel van materiaal	Kitten, mastiek, pasta
Gebondenheid op basis van bindmiddel	Hecht
Hoeveelheid (gewicht - aantal)	<ul style="list-style-type: none">• 0,10 kg - 2 stuks
Totaal gewicht	0,20 kg
Identificatiemethode	Vaststelling met monstername
Destructieve handeling voor identificatie	Nee
Opmerking	Het betreft de stopverf tussen het glas en het profiel van het raam van de woonruimte en de deur in de inkomhal, langs de buitenzijde. De hoeveelheid is geschat.

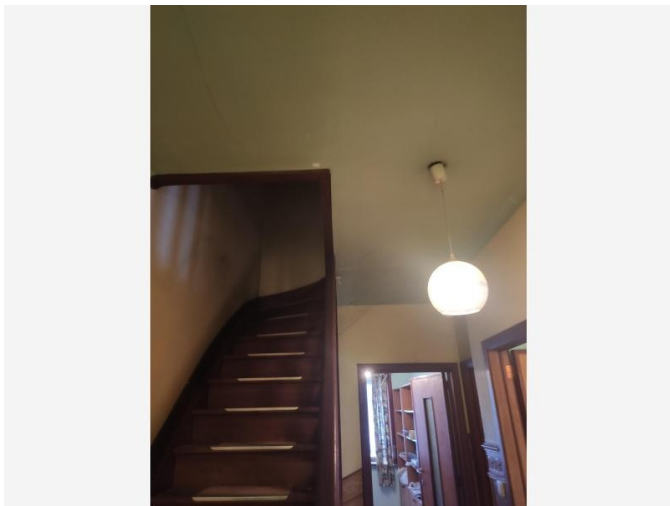
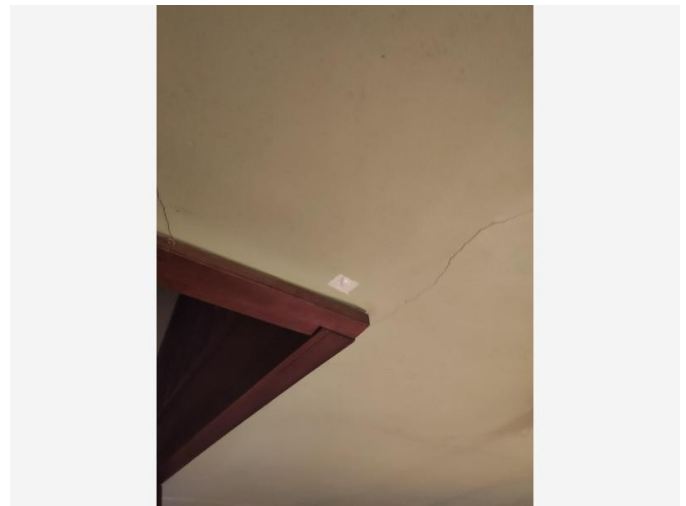
Beschrijving	Pleisterwerk plafonds
Omgeving	Binnen
Primaire drager	Plafond
Bindmiddel van materiaal	Gips - kalk
Gebondenheid op basis van bindmiddel	Niet-hechtgebonden
Hoeveelheid (oppervlakte - dikte - aantal)	• 130,00 m ² - 1,00 cm - 1 stuk
Totaal volume	1,30 m ³
Identificatiemethode	Vaststelling met monsternamen
Destructieve handeling voor identificatie	Nee
Opmerking	Door afwezigheid van een stookruimte werden alleen puntmonsters van een trappenhal (1ste verdiep), natte ruimte (keuken) en individuele ruimte (woonkamer) opgenomen in het mengmonster. De hoeveelheid is geschat.

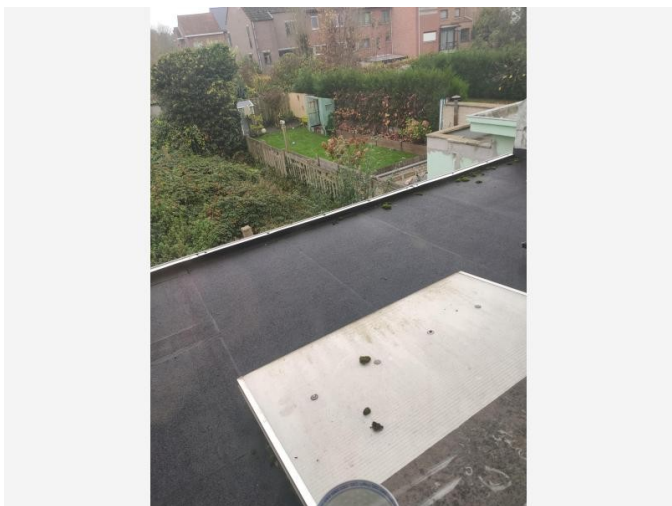
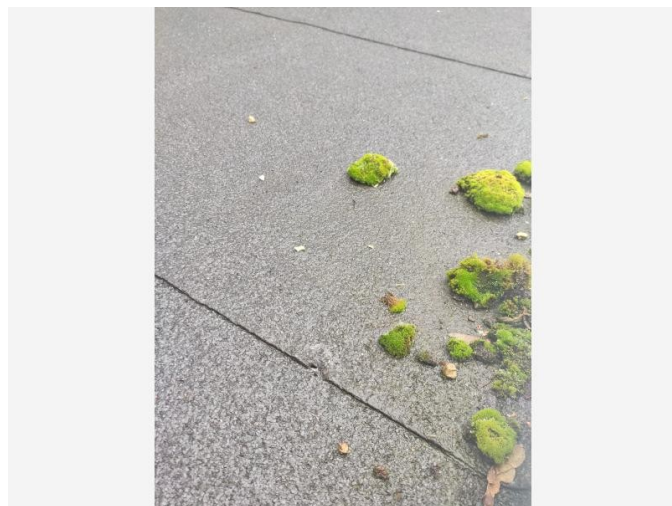
Fiche 17: Roofing plat dak

Geen asbest

Beschrijving	Roofing plat dak
Omgeving	Buiten
Primaire drager	Plat dak
Bindmiddel van materiaal	Bitumen (roofing, teer, asfalt)
Gebondenheid op basis van bindmiddel	Hecht
Hoeveelheid (oppervlakte - aantal)	• 30,00 m ² - 1 stuk
Totale oppervlakte	30,00 m ²
Identificatiemethode	Vaststelling met monstername
Destructieve handeling voor identificatie	Nee
Opmerking	Alleen de bovenste laag roofingbekleding is bemonsterd. Wanneer bij eventuele werken/renovaties onderliggende lagen roofingbekleding zichtbaar worden, is het aangeraden om deze te laten bemonsteren alvorens aan te tasten. De hoeveelheid is geschat.
