Asbestinventarisatetest

Tweevoetjesweg 14/15, 3740 Bilzen

Attestnummer : 20240503-000050.000

Uitgegeven op : 03.05.2024

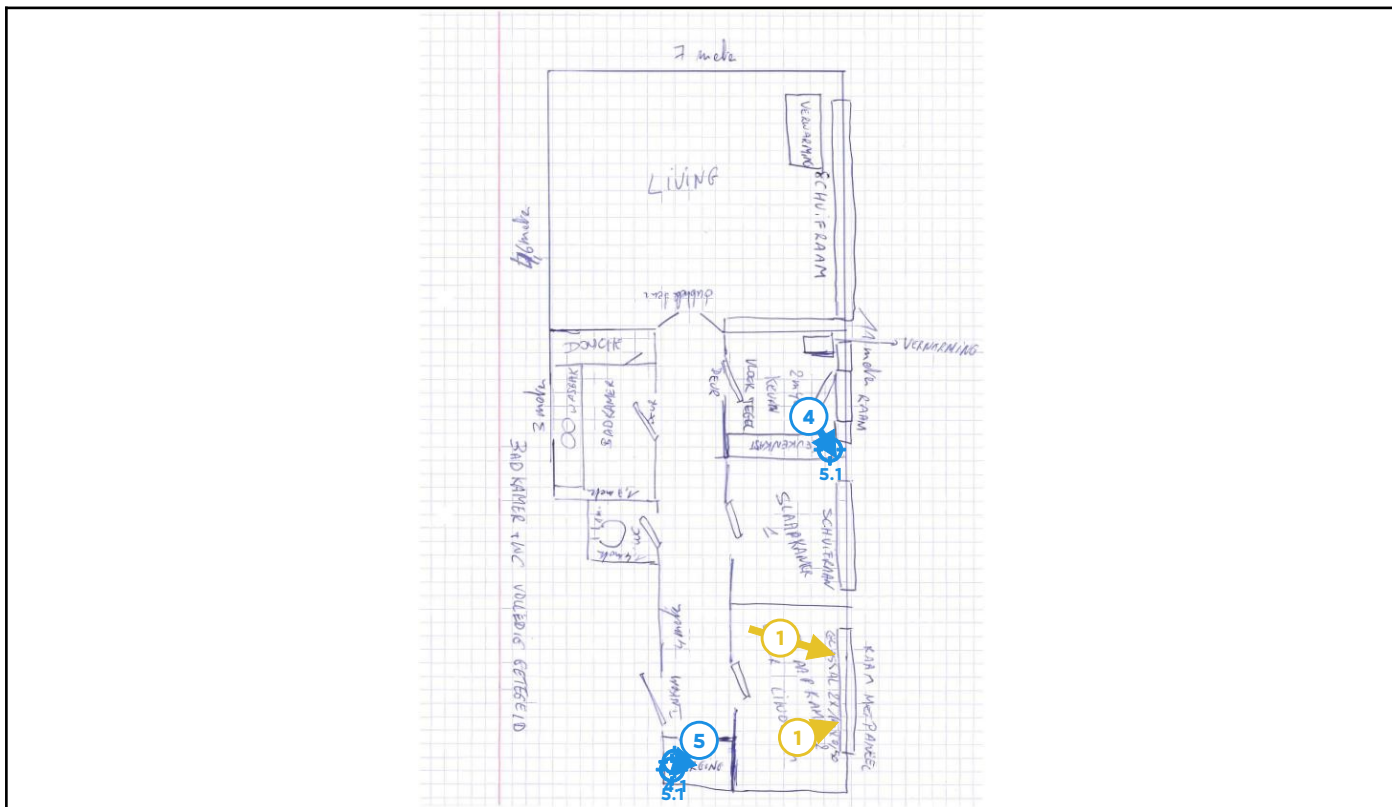
Plan 1.1: KM_C3350i24042411130

Beschrijving	Type	Actie
1. Glassal panelen in de slaapkamer	Asbestmateriaal	Zorgvuldig beheren
4. Pleisterwerk muur keuken + berging	Geen asbest	-
4.1 Code: 24042024/1	Mengmonster	-
5. Pleisterwerk plafond keuken + berging	Geen asbest	-
5.1 Code: 230424/2	Mengmonster	-

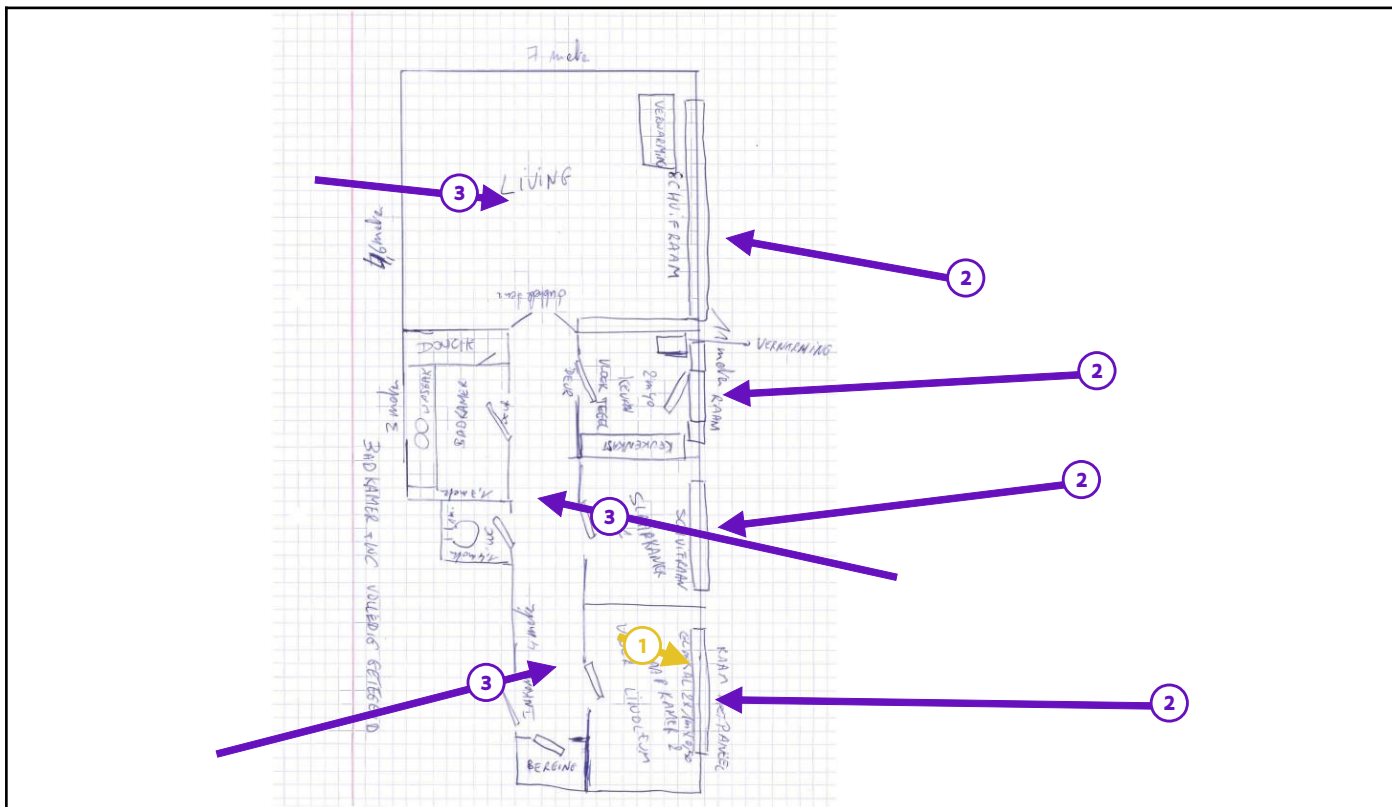
Plan 2.1: KM_C3350i24050309370

Beschrijving	Type	Actie
1. Glassal panelen in de slaapkamer	Asbestmateriaal	Zorgvuldig beheren
2. Dubbele ramen	Advies	-
3. Vloerbekleding living & gang	Advies	-
