Asbestinventarisatetest

Rijkelstraat 23, 3840 Borgloon

Attestnummer : 20240621-000330.000

Uitgegeven op : 21.06.2024

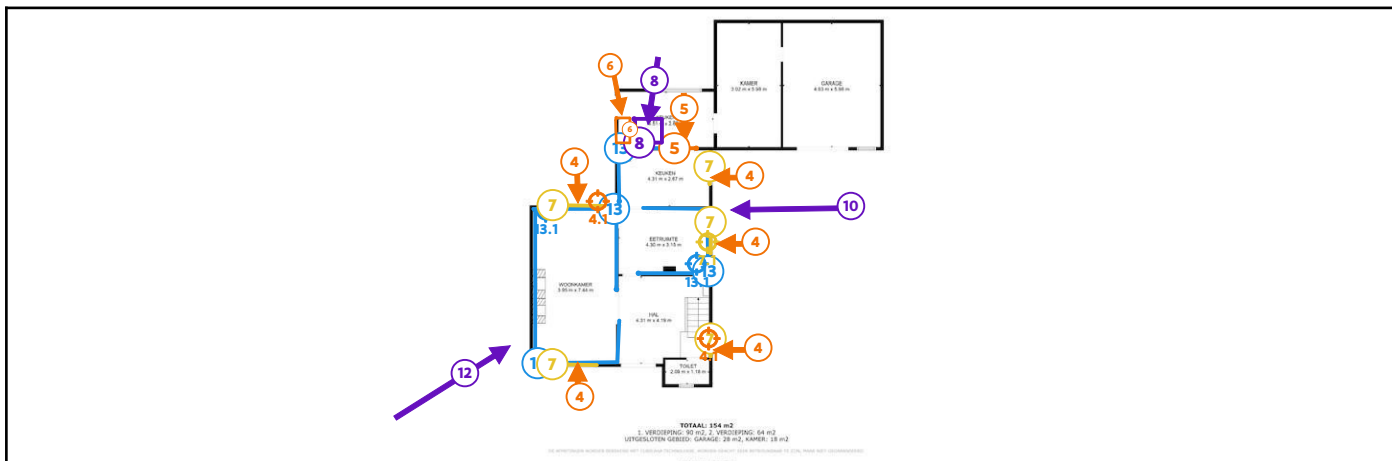
Plan 1.1: Plan

Beschrijving	Type	Actie
4. Mastiek/Stopverf ramen	Asbestmateriaal	Verwijderen
4.1 Code: 1.20815	Mengmonster	-
5. Glasplaat deur keuken	Asbestmateriaal	Verwijderen
6. CV ketel	Asbestmateriaal	Verwijderen
7. Imitatiemarmer	Asbestmateriaal	Zorgvuldig beheren
7.1 Code: 1.20816	Puntmonster	-
8. Kruipkelder	Beperking	-
10. Info radiatoren/ convectoren	Advies	-
12. Algemeen advies	Advies	-
13. Pleisterwerk	Geen asbest	-
13.1 Code: 1.20814	Mengmonster	-

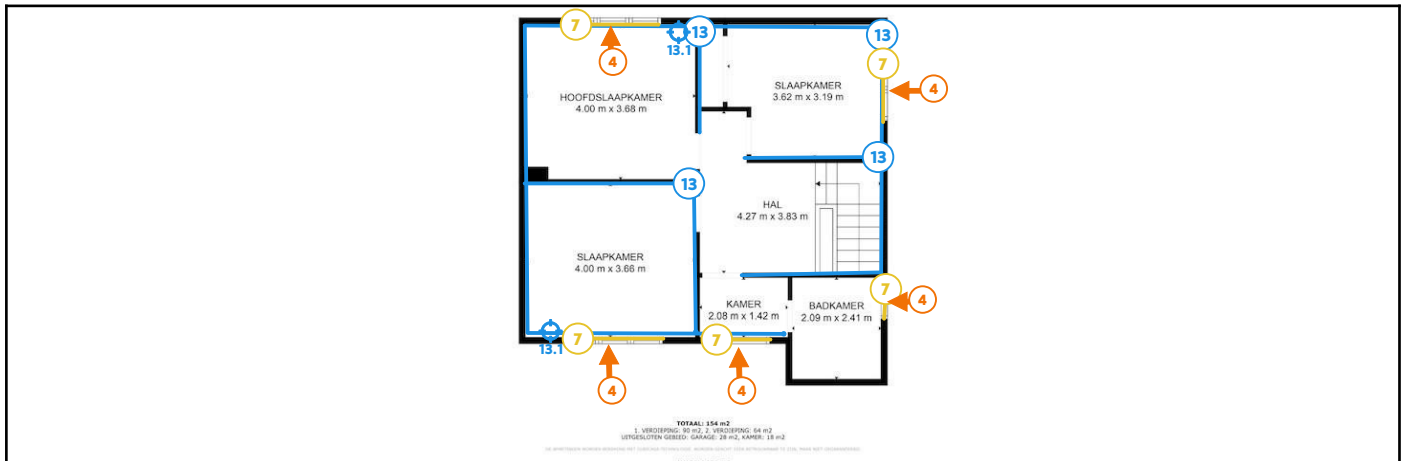
Plan 1.2: Plan verdieping

Beschrijving	Type	Actie
4. Mastiek/Stopverf ramen	Asbestmateriaal	Verwijderen
7. Imitatiemarmar	Asbestmateriaal	Zorgvuldig beheren
13. Pleisterwerk	Geen asbest	-
13.1 Code: 1.20814	Mengmonster	-

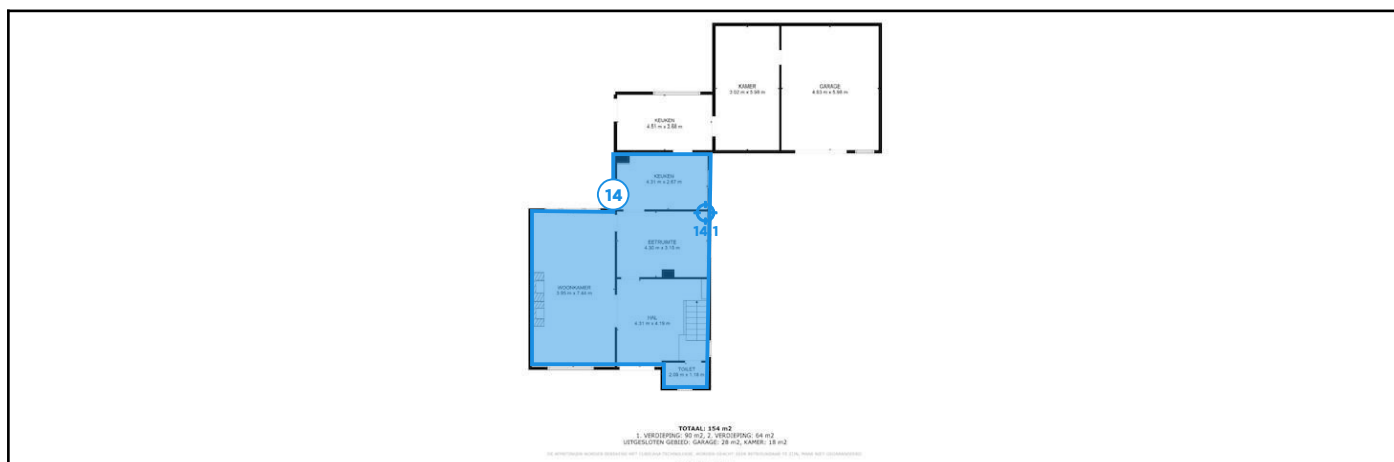
Plan 1.3: Plan 2

Beschrijving	Type	Actie
14. Pleisterwerk plafond	Geen asbest	-
14.1 Code: 1.20813	Mengmonster	-

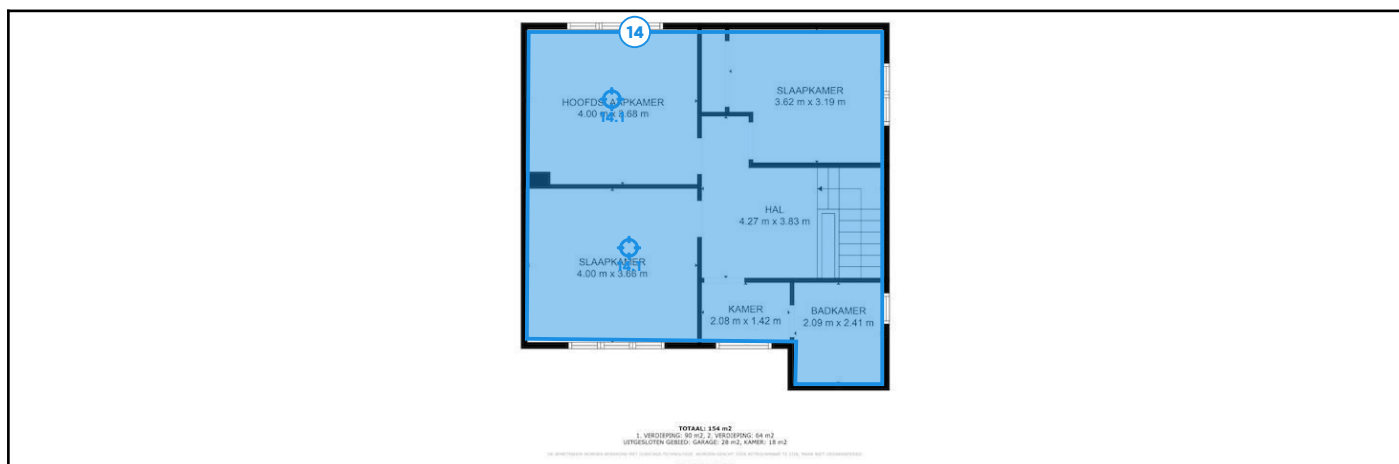
Plan 1.4: Plan verdieping 2

Beschrijving	Type	Actie
14. Pleisterwerk plafond	Geen asbest	-
14.1 Code: 1.20813	Mengmonster	-

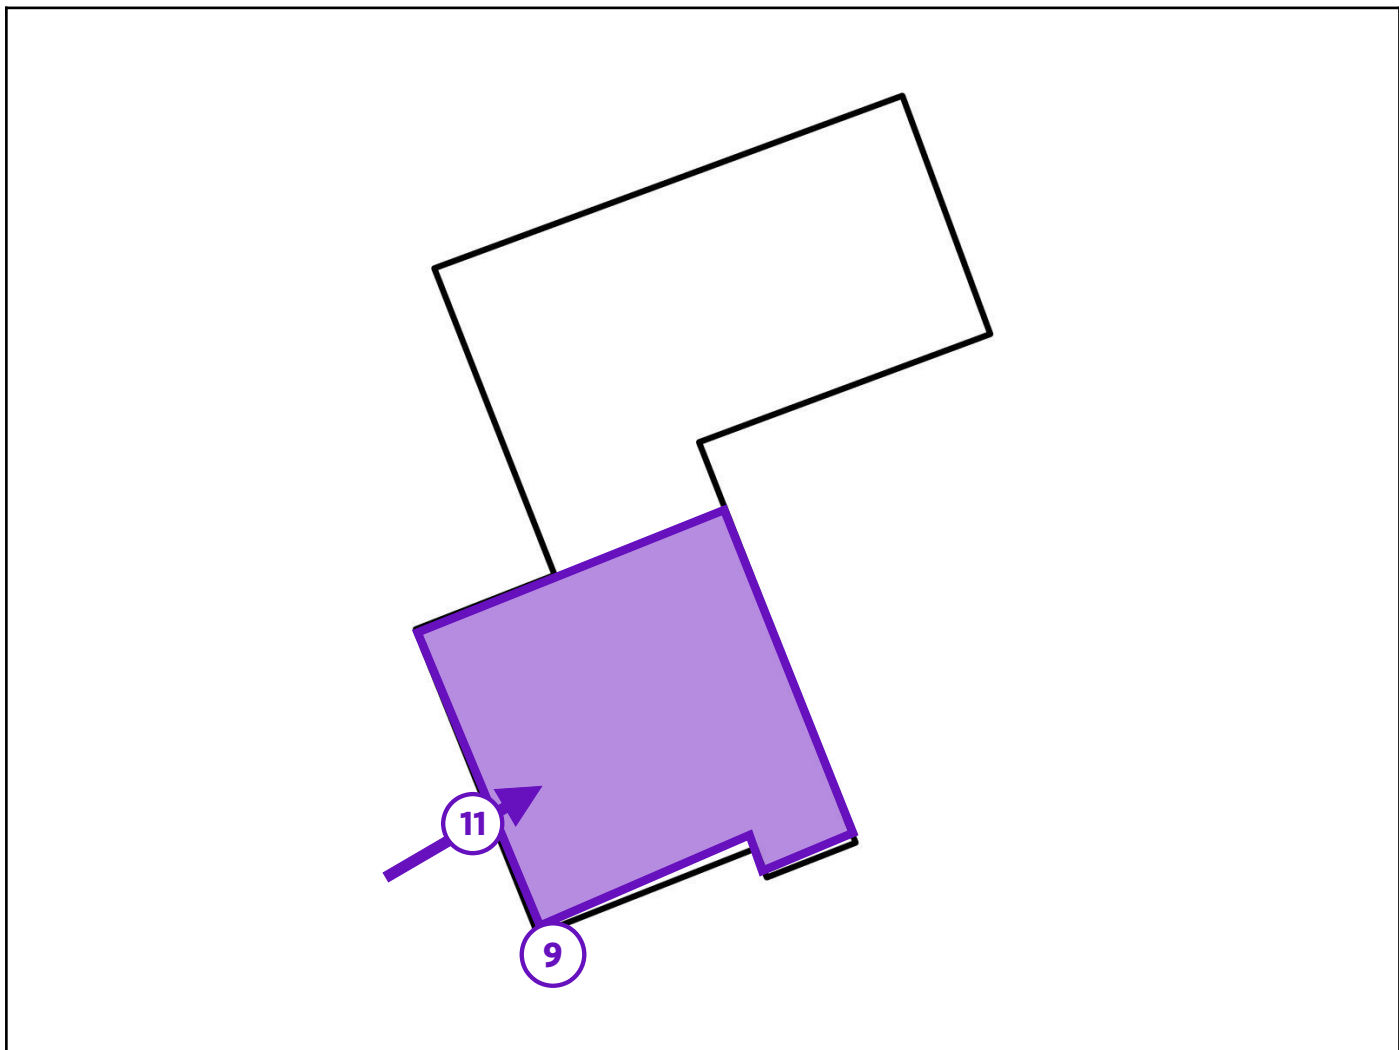
Plan 1.5: Zolder

Beschrijving	Type	Actie
9. Onderdak	Beperking	-
11. Menuiserie onderdak	Advies	-

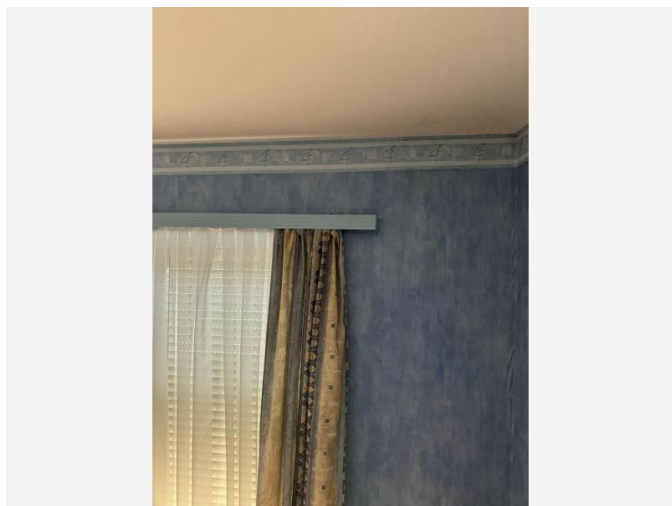
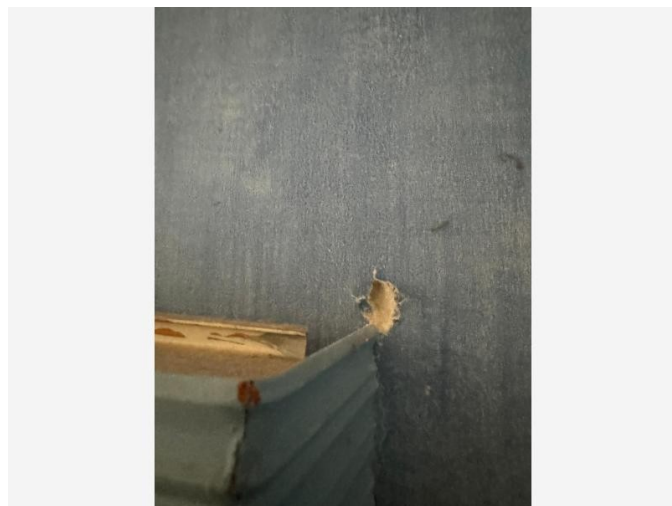
Geen asbest

Beschrijving	Pleisterwerk
Omgeving	Binnen
Primaire drager	Binnenwand
Bindmiddel van materiaal	Gips - kalk
Gebondenheid op basis van bindmiddel	Niet-hechtgebonden
Hoeveelheid (oppervlakte - dikte - aantal)	• 420,00 m ² - 1,50 cm - 1 stuk
Totaal volume	6,30 m ³
Identificatiemethode	Vaststelling met monstername
Destructieve handeling voor identificatie	Nee
Opmerking	Hoeveelheid onbekend: dit is een ruwe schatting.
