Asbestinventarisatetest

Vechmaallaan 38, 3870 Heers

Attestnummer : 20240913-000133.000

Asbestveilig

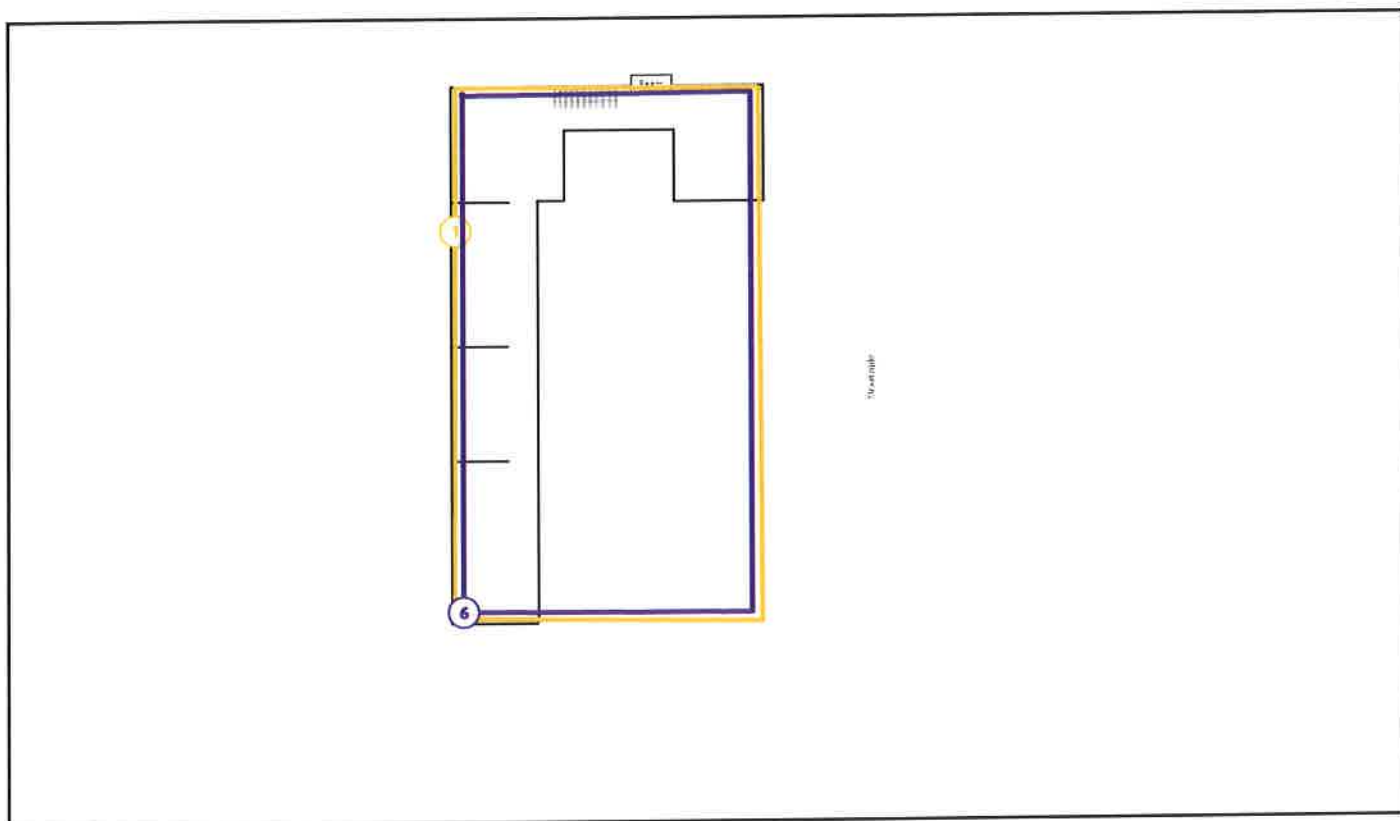
Plan 1.2: Zolder

- 1. Onderdak woning en veranda
- 6. Minerale wol als isolatie zolder

- Asbestmateriaal
- Advies

Zorgvuldig beheren

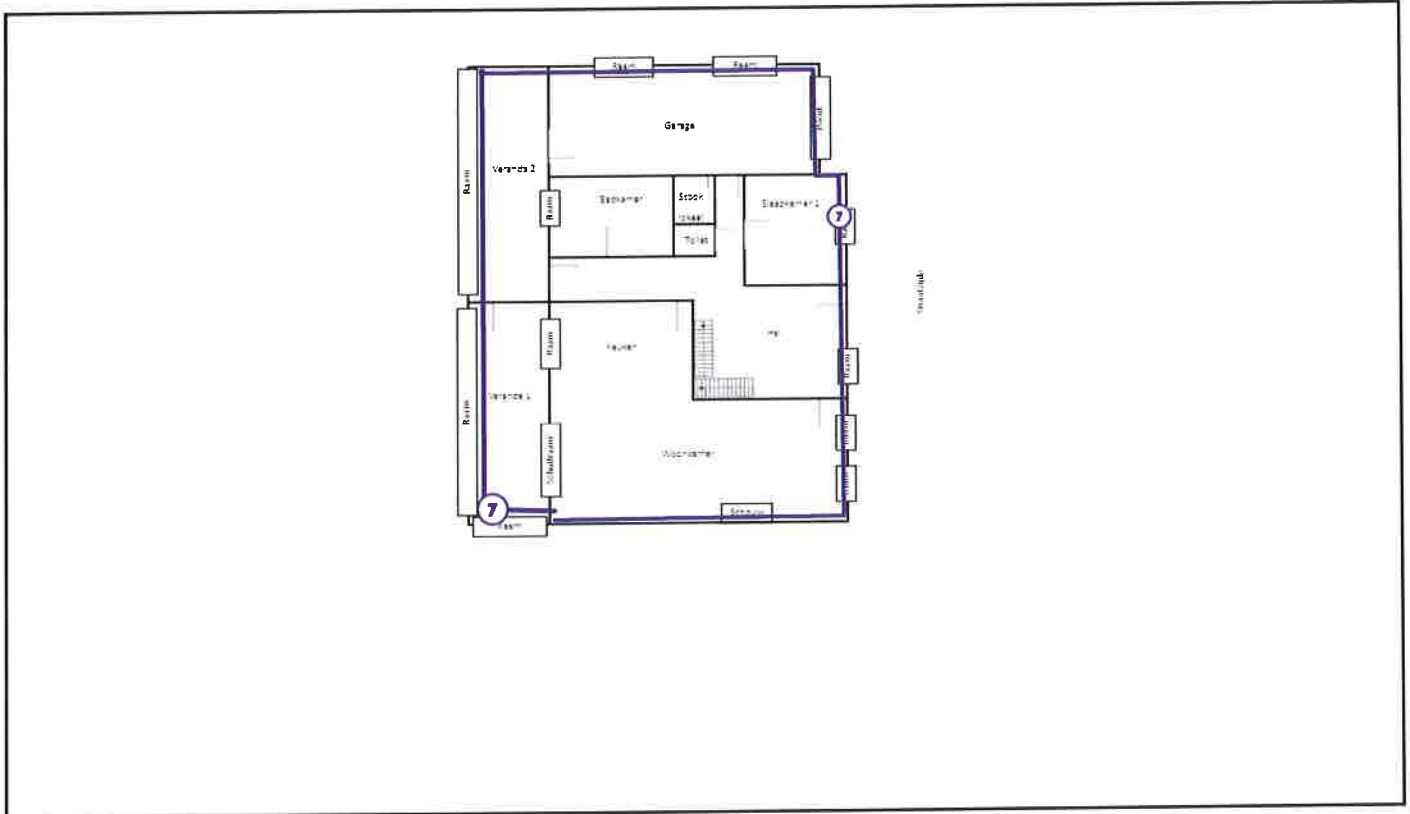
Plan 1.3: Gelijkvloers met annotatie plafonds

Beschrijving	Type	Actie
7. Plafondpleister is niet inspecteerbaar	Advies	-

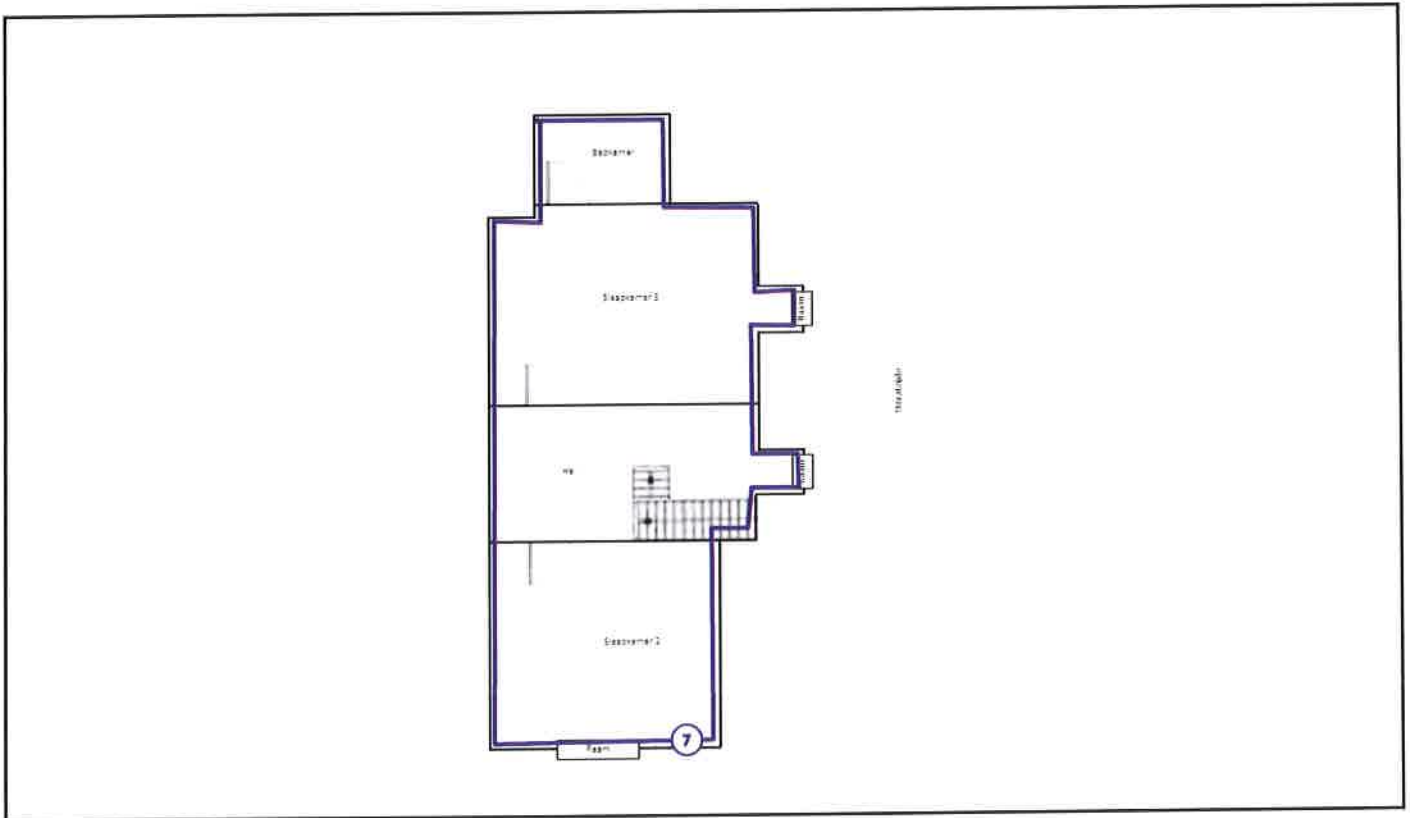
Plan 1.4: Eerste verdieping met annotatie plafonds

Beschrijving	Type	Actie
7. Plafondpleister is niet inspecteerbaar	Advies	-

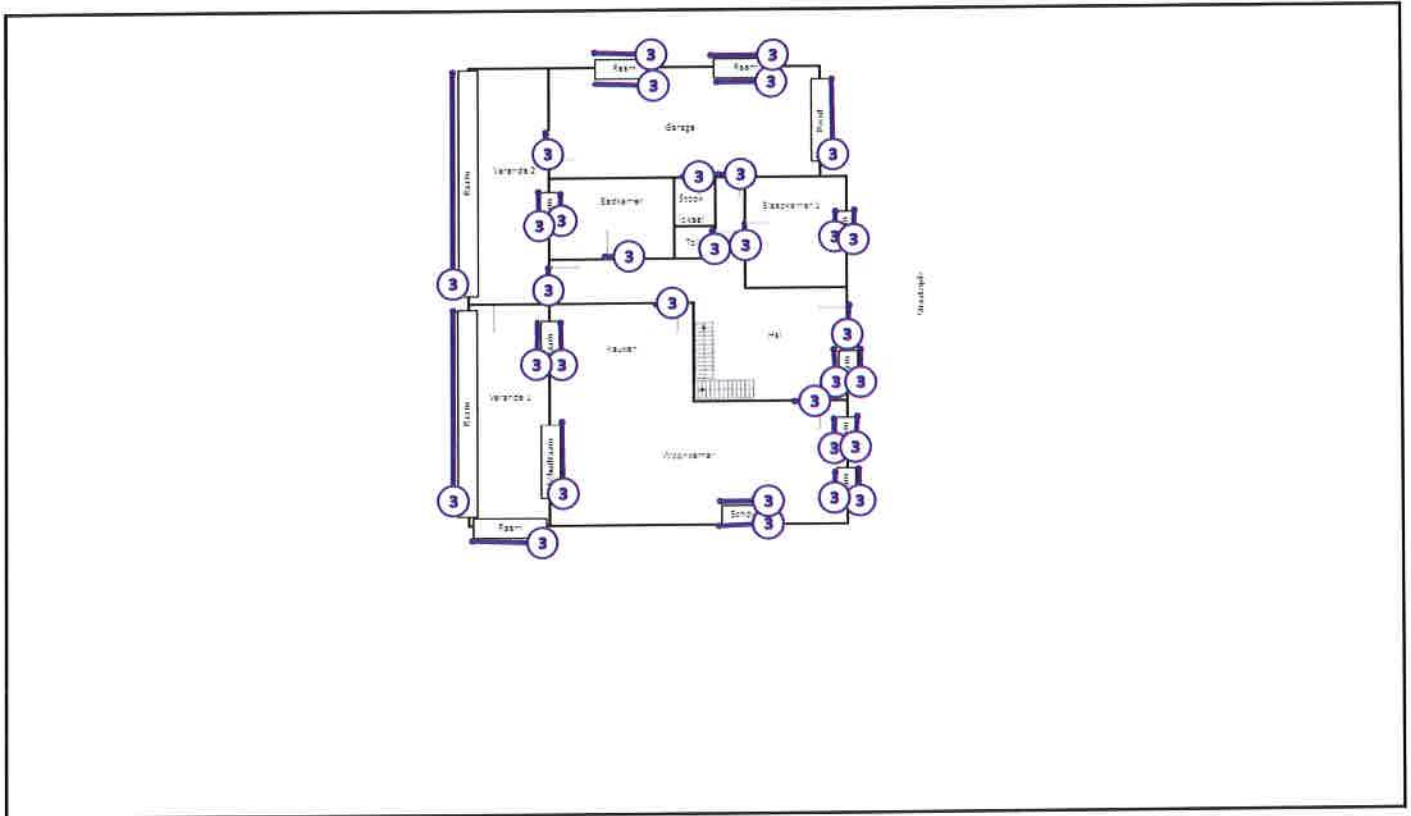
Plan 1.5: Gelijkvloers, annotatie vensterbanken en dorpels

Beschrijving	Type	Actie
3. Alle vensterbanken en dorpels (binnen en buiten) zijn uit natuursteen	Advies	-

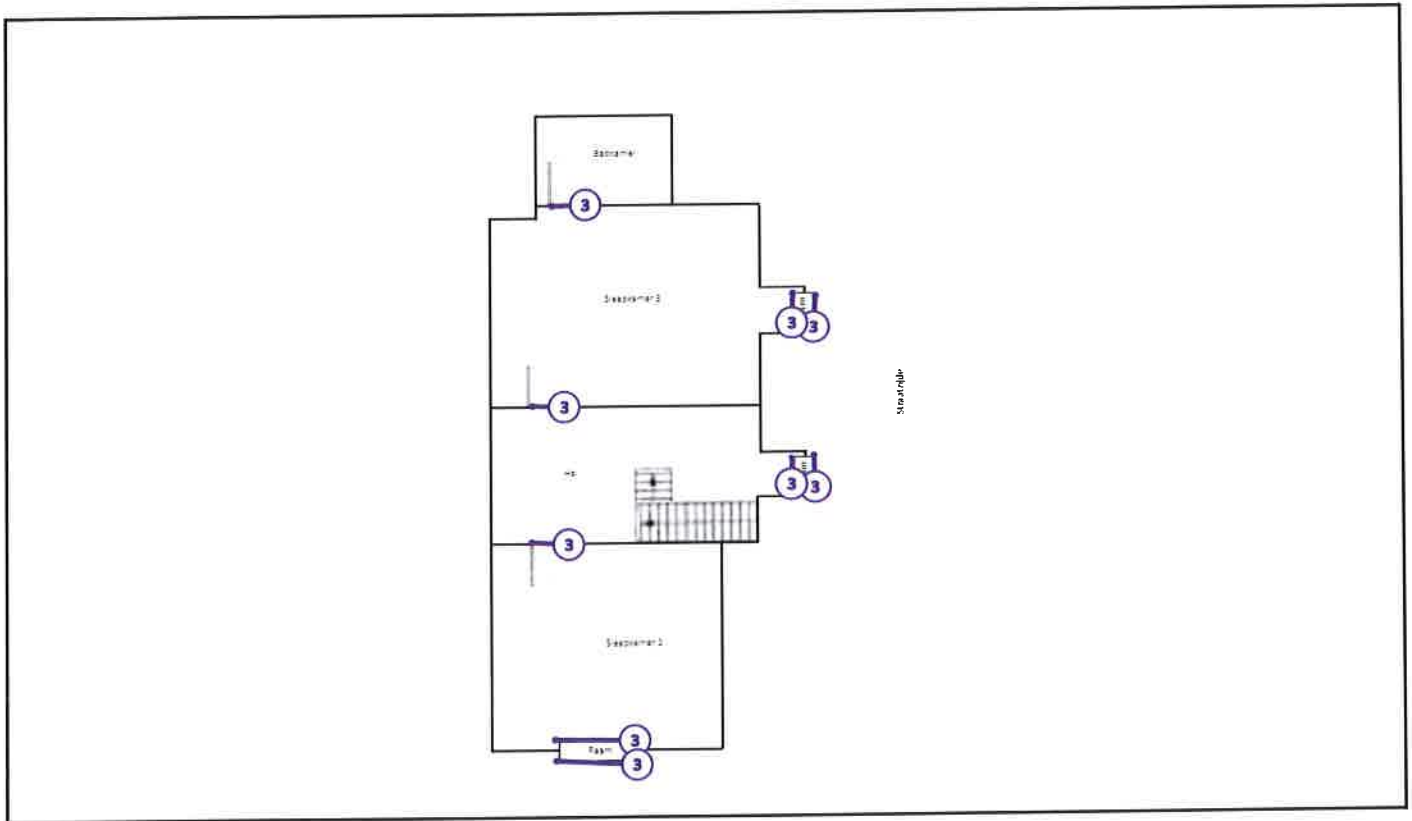
Plan 1.6: 1e verdieping, annotatie vensterbanken en dorpels

Beschrijving	Type	Actie
3. Alle vensterbanken en dorpels (binnen en buiten) zijn uit natuursteen	Advies	-

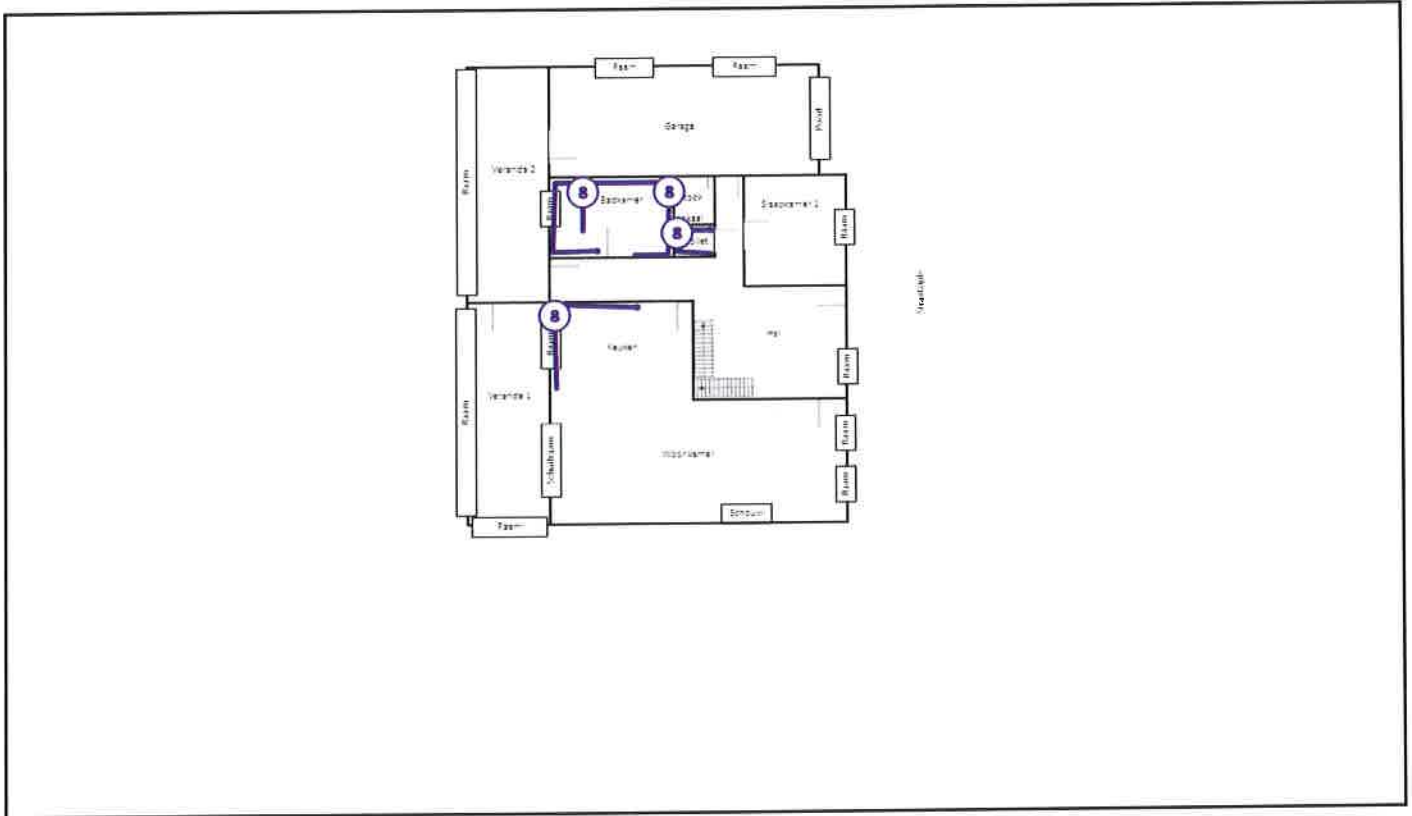
Plan 1.7: Gelijkvloers, met annotatie faience tegels

Beschrijving	Type	Actie
8. Faience tegels niet beschadigd, gebruikte lijm niet inspecteerbaar	Advies

De gebruikte lijm voor de faience tegels in de keuken wordt enkel bemonsterd indien niet meer volledig afgedekt door de tegels (door schade aan de tegels). Het is aangewezen om een bemonstering uit te voeren van de gebruikte lijm achter de tegels vanaf het moment dat deze lijm bereikbaar wordt (door bijvoorbeeld geplande werken).

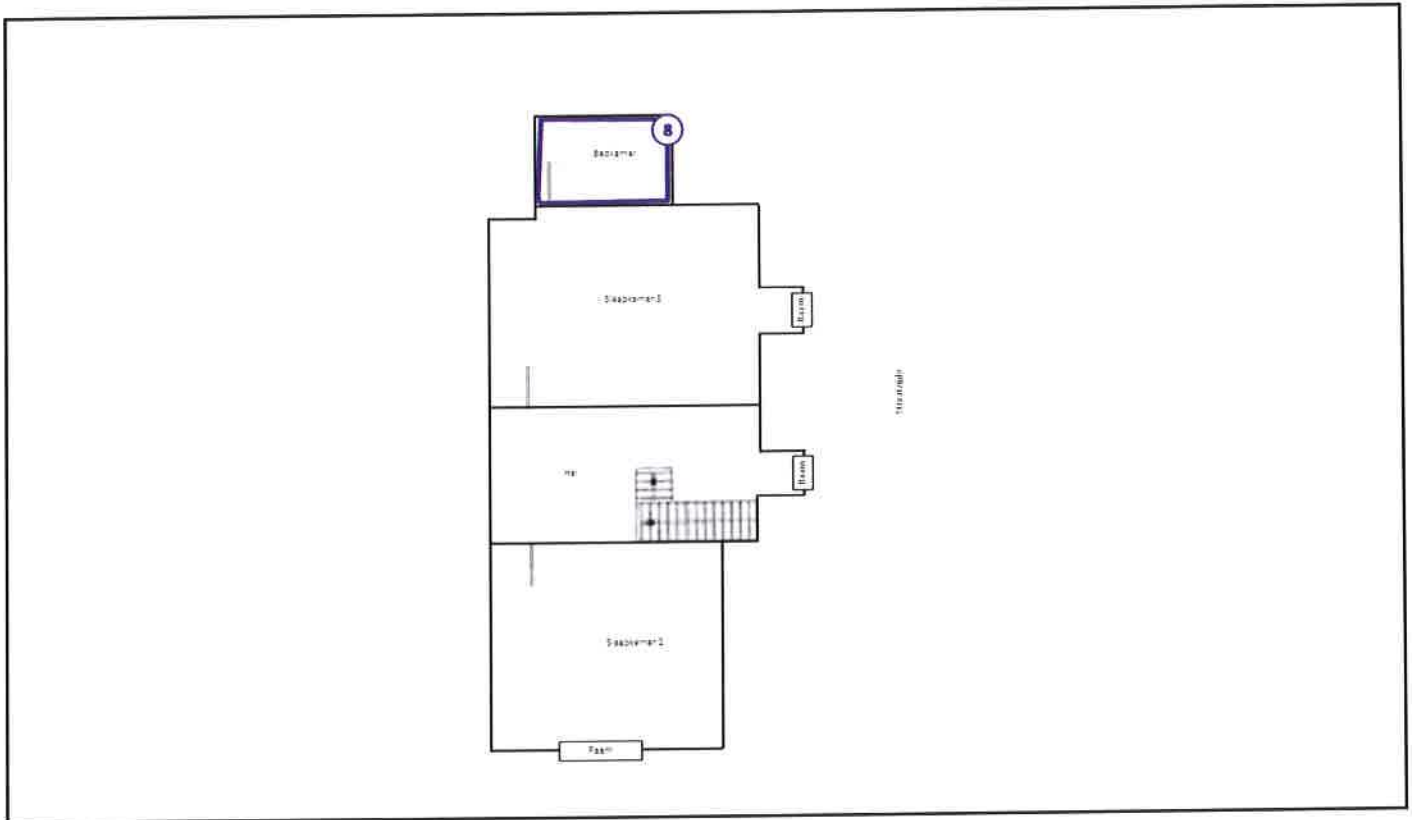
Plan 1.8: Eerste verdieping met annotatie faience tegels

Beschrijving	Type	Actie
8. Faience tegels niet beschadigd, gebruikte lijm niet inspecteerbaar	Advies	-

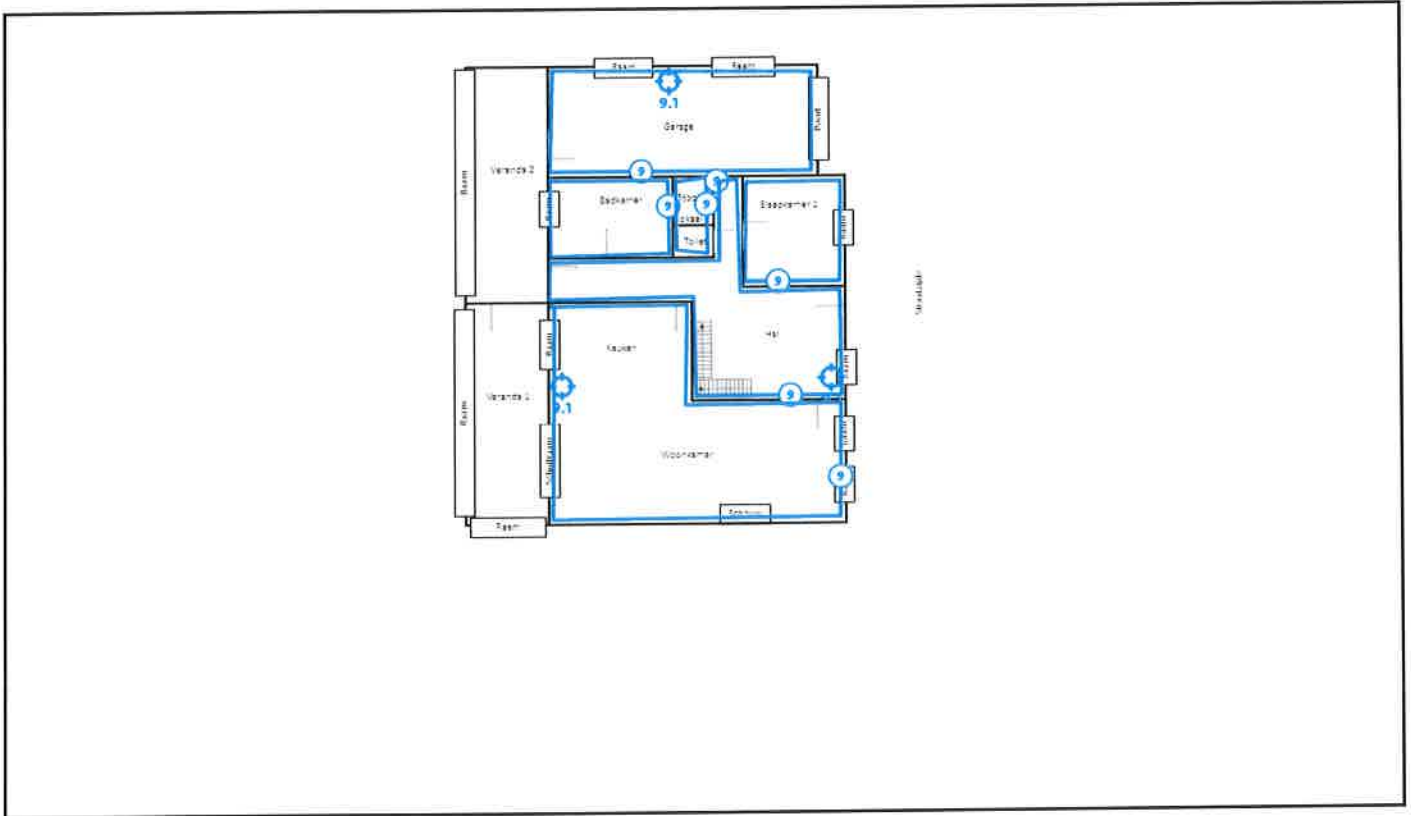
Plan 1.9: Gelijkvloers met annotatie pleisterwerk

Beschrijving	Type	Actie
9. Pleisterwerk muren	Geen asbest	-
9.1 Code: 3	Mengmonster	-

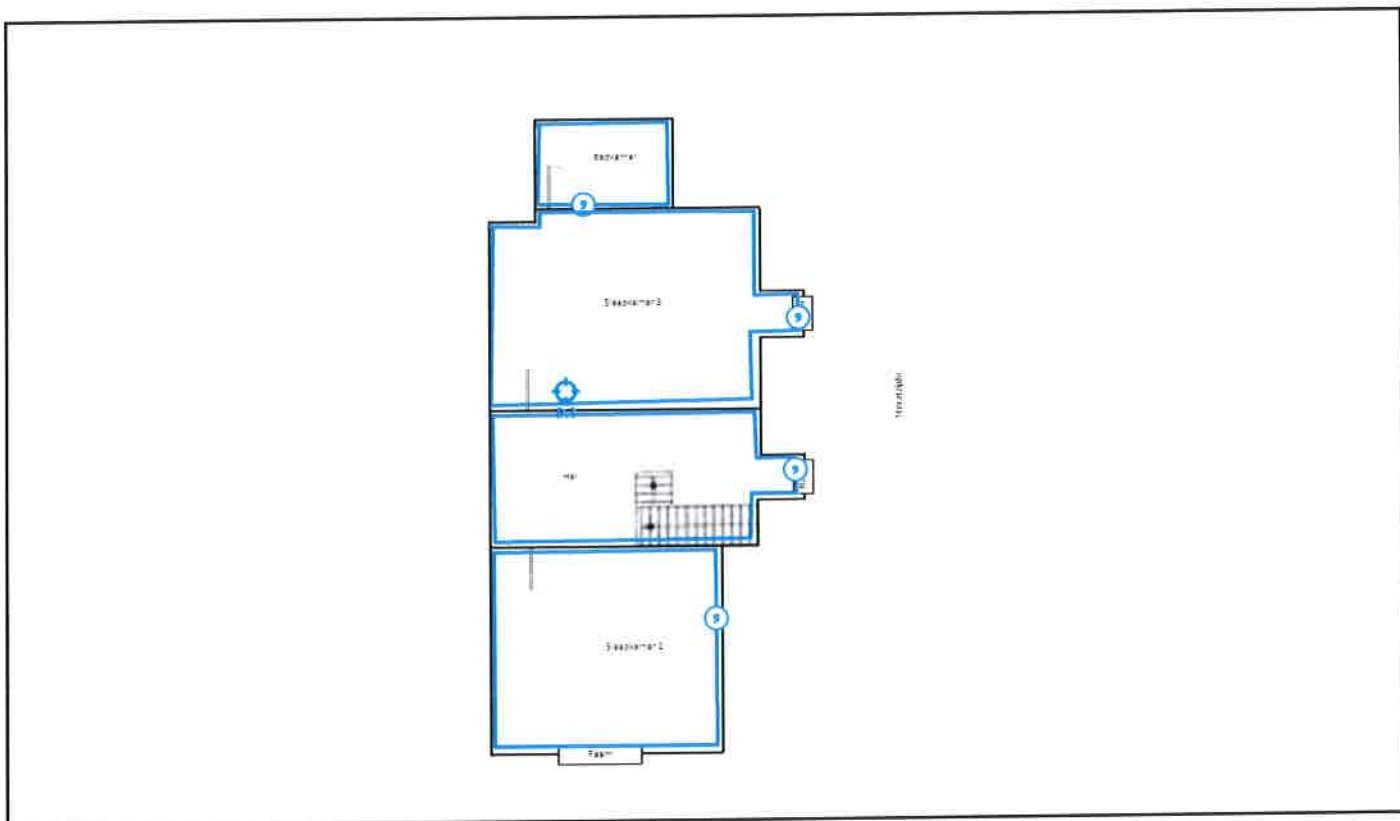
Plan 1.10: Eerste verdieping met annotatie pleisterwerk

Beschrijving	Type	Actie
9. Pleisterwerk muren	Geen asbest	-
9.1 Code: 3	Mengmonster	-

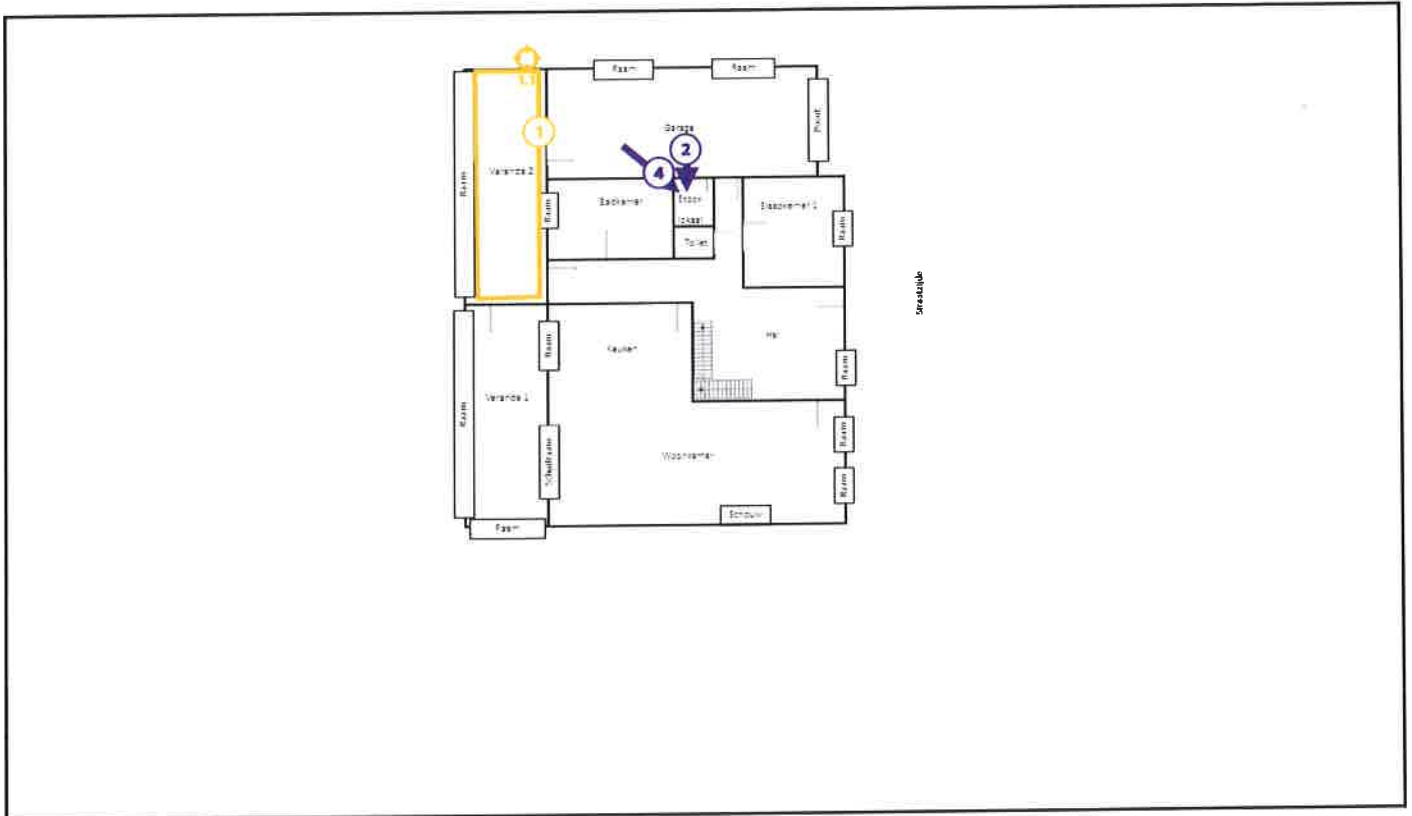
Plan 1.11: Gelijkvloers

Beschrijving	Type	Actie
1. Onderdak woning en veranda	Asbestmateriaal	Zorgvuldig beheren
1.1 Code: 2	Puntmonster	-
2. Geen zichtbare dichtingen aan de stookketel	Advies	-
4. Geen leidingisolatie in het stooklokaal	Advies	-

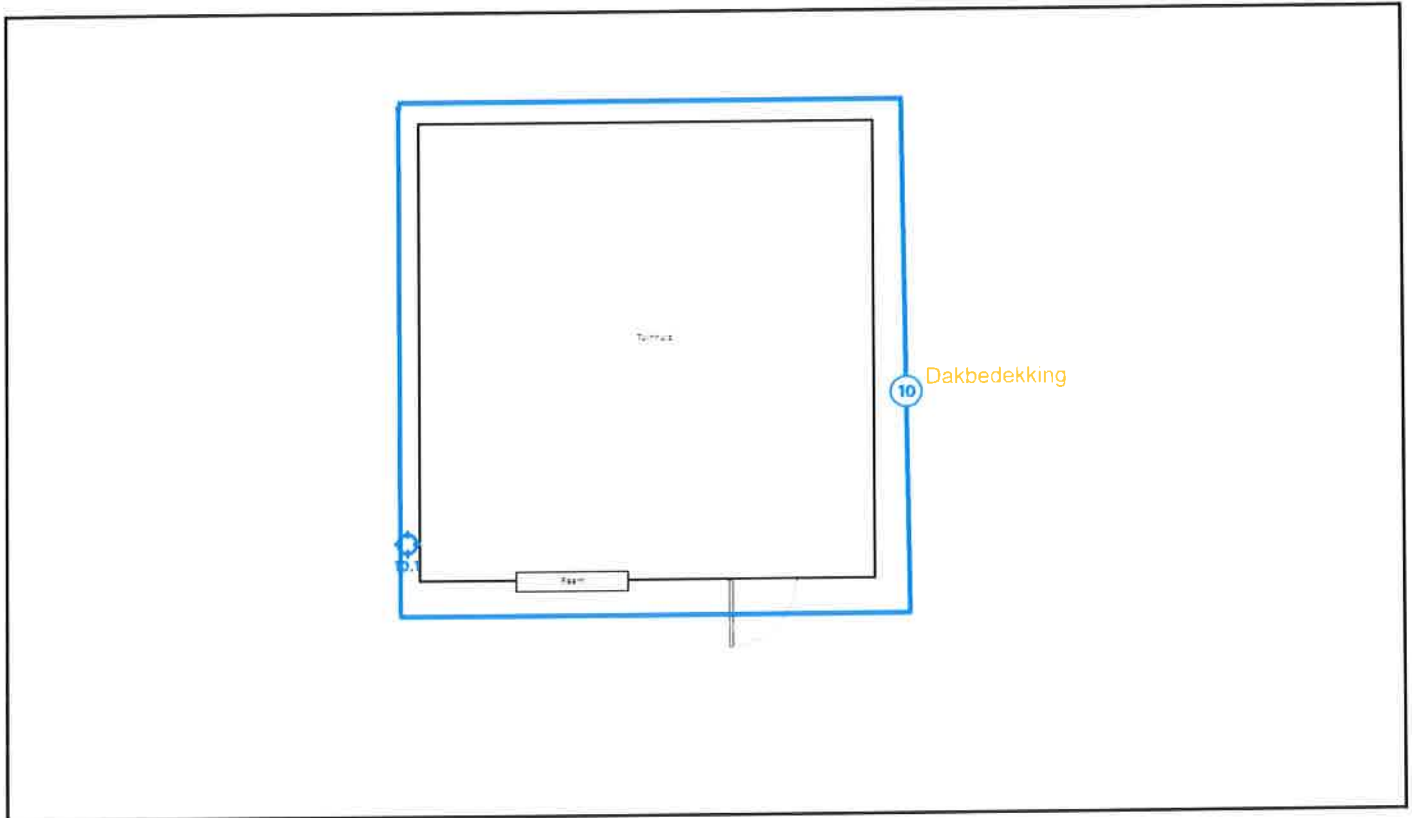
Plan 2.1: Tuinhuis

Beschrijving	Type	Actie
10. Roofing leien als dakbedekking tuinhuis	Geen asbest	-
10.1 Code: 1	Puntmonster	-

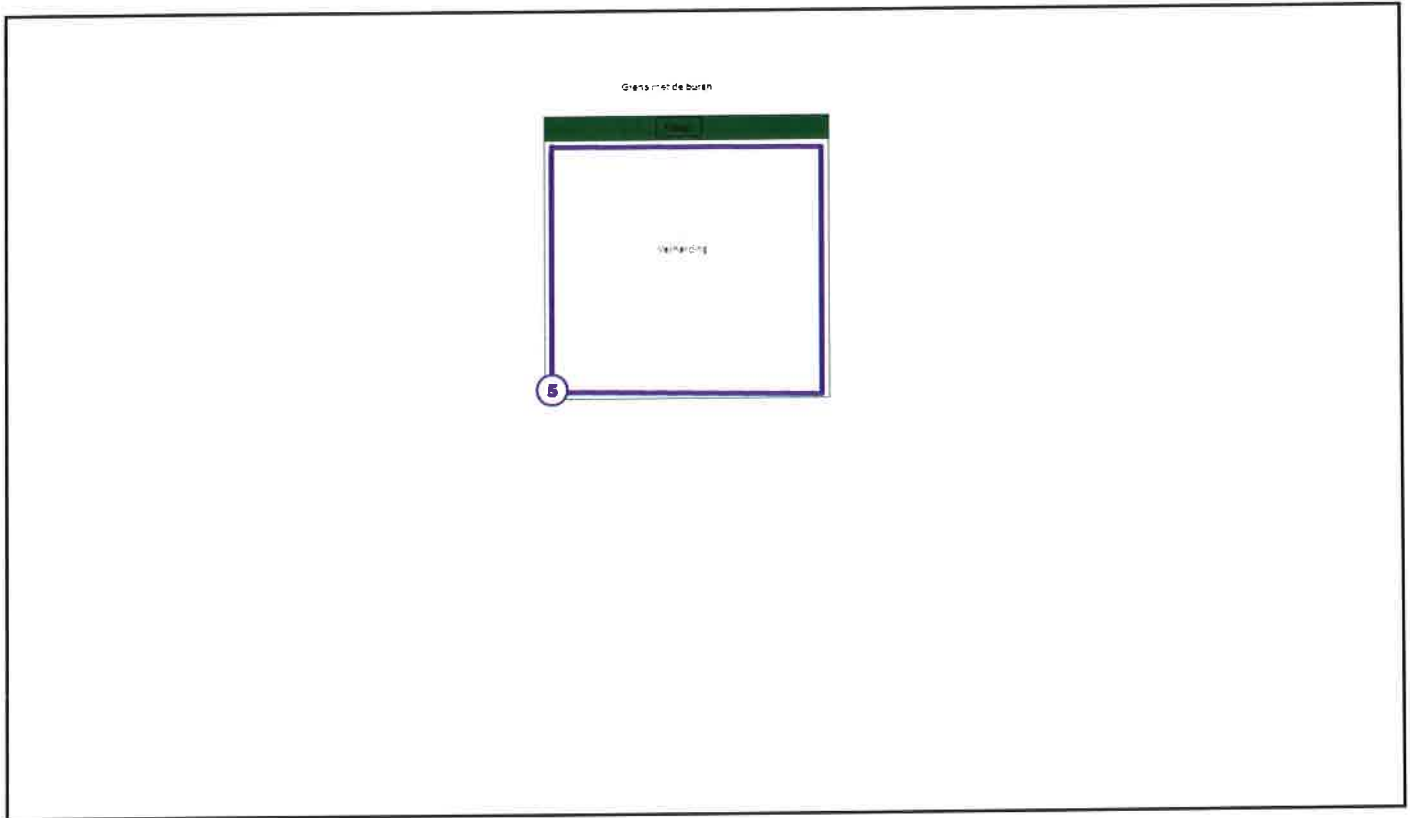
Plan 3.1: Verharding tuin

Beschrijving	Type	Actie
5. Verharding tuin	Advies	-
