Asbestinventarisatetest

Jaminéstraat 44/3, 3700 Tongeren-Borgloon

Attestnummer : **20260322-000130.000**

Uitgegeven op : **22.03.2026**

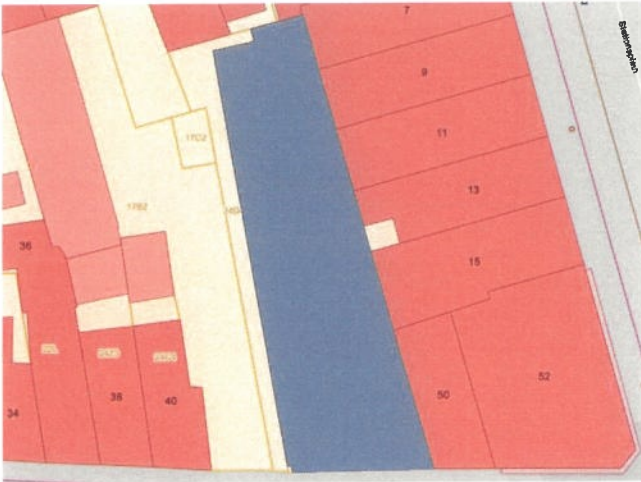
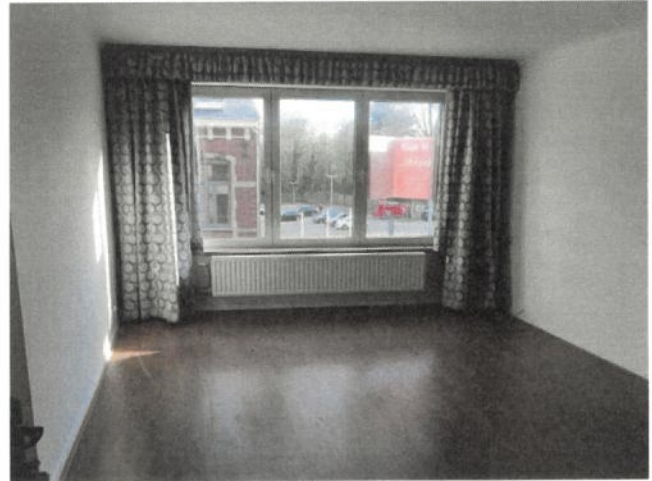
Zone 1: Hoofdgebouw

Tijdens de inspectie vastgesteld:

- 0 Asbestmaterialen
- 0 Beperkingen
- 0 Uitsluitingen
- 0 Roerende goederen
- 0 Puin, steenslag, (water)bodem
- 0 Adviezen
- 0 Geen asbest

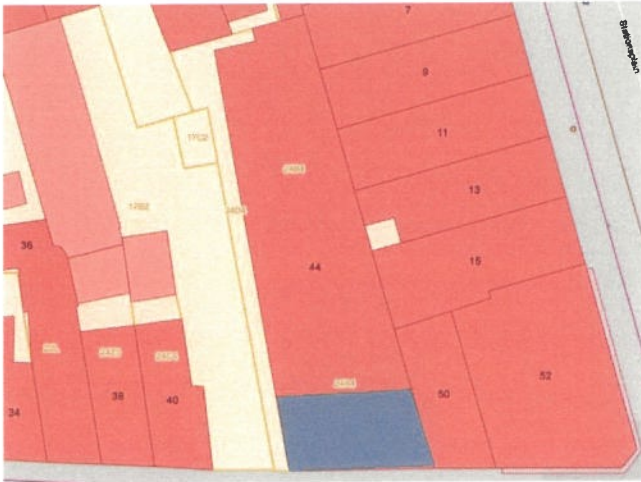
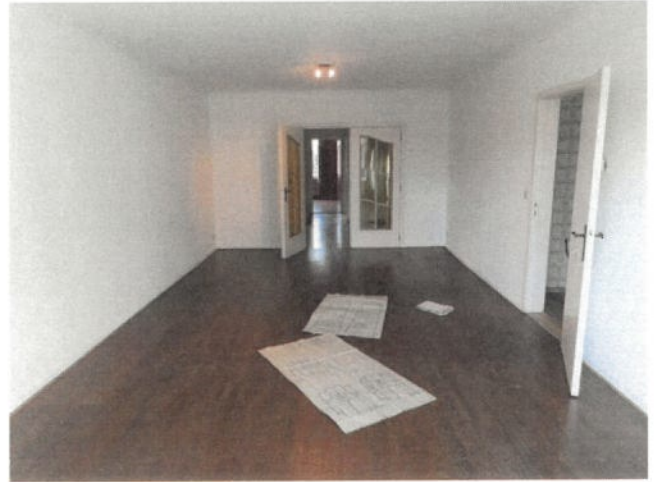
Zone 2: Constructie

Tijdens de inspectie vastgesteld:

- 0 Asbestmaterialen
- 0 Beperkingen
- 0 Uitsluitingen
- 0 Roerende goederen
- 0 Puin, steenslag, (water)bodem
- 3 Adviezen**
- 2 Geen asbest**

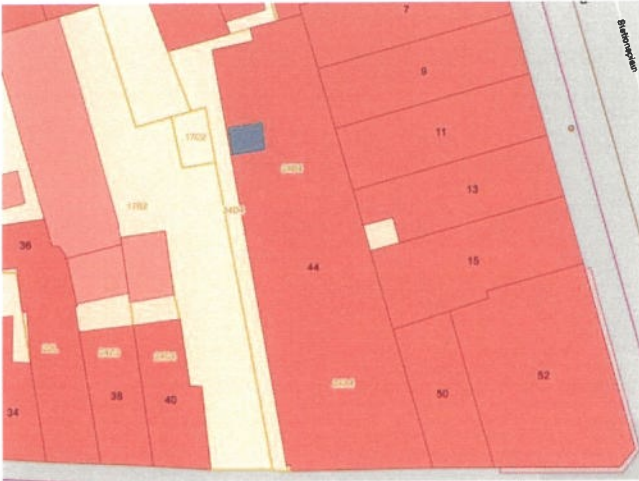
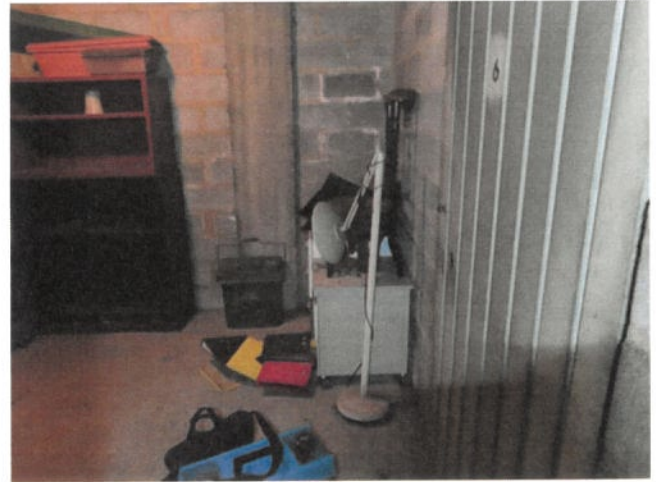
Zone 3: Constructie

Tijdens de inspectie vastgesteld:

- 0 Asbestmaterialen
- 0 Beperkingen
- 0 Uitsluitingen
- 0 Roerende goederen
- 0 Puin, steenslag, (water)bodem
- 1 Advies**
- 0 Geen asbest
