# Asbestinventarisatetest

Slachthuisstraat 7, 3840 Tongeren-Borgloon

Attestnummer : **20250714-000202.000**

**Asbestveilig** (maar mogelijk niet asbestvrij)

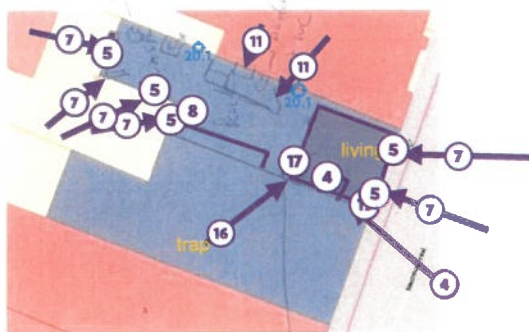
## Plan 1.1: Plan gelijkvloers

keuken, wasplaats & badkamer hebben houten panelen

living, keuken en wasplaats hebben recent vernieuwde tegels
