Asbestinventarisatetest

Elizabetlaan 126/1, 8300 Knokke-Heist

Attestnummer : 20240724-000163.000

Uitgegeven op : 24.07.2024

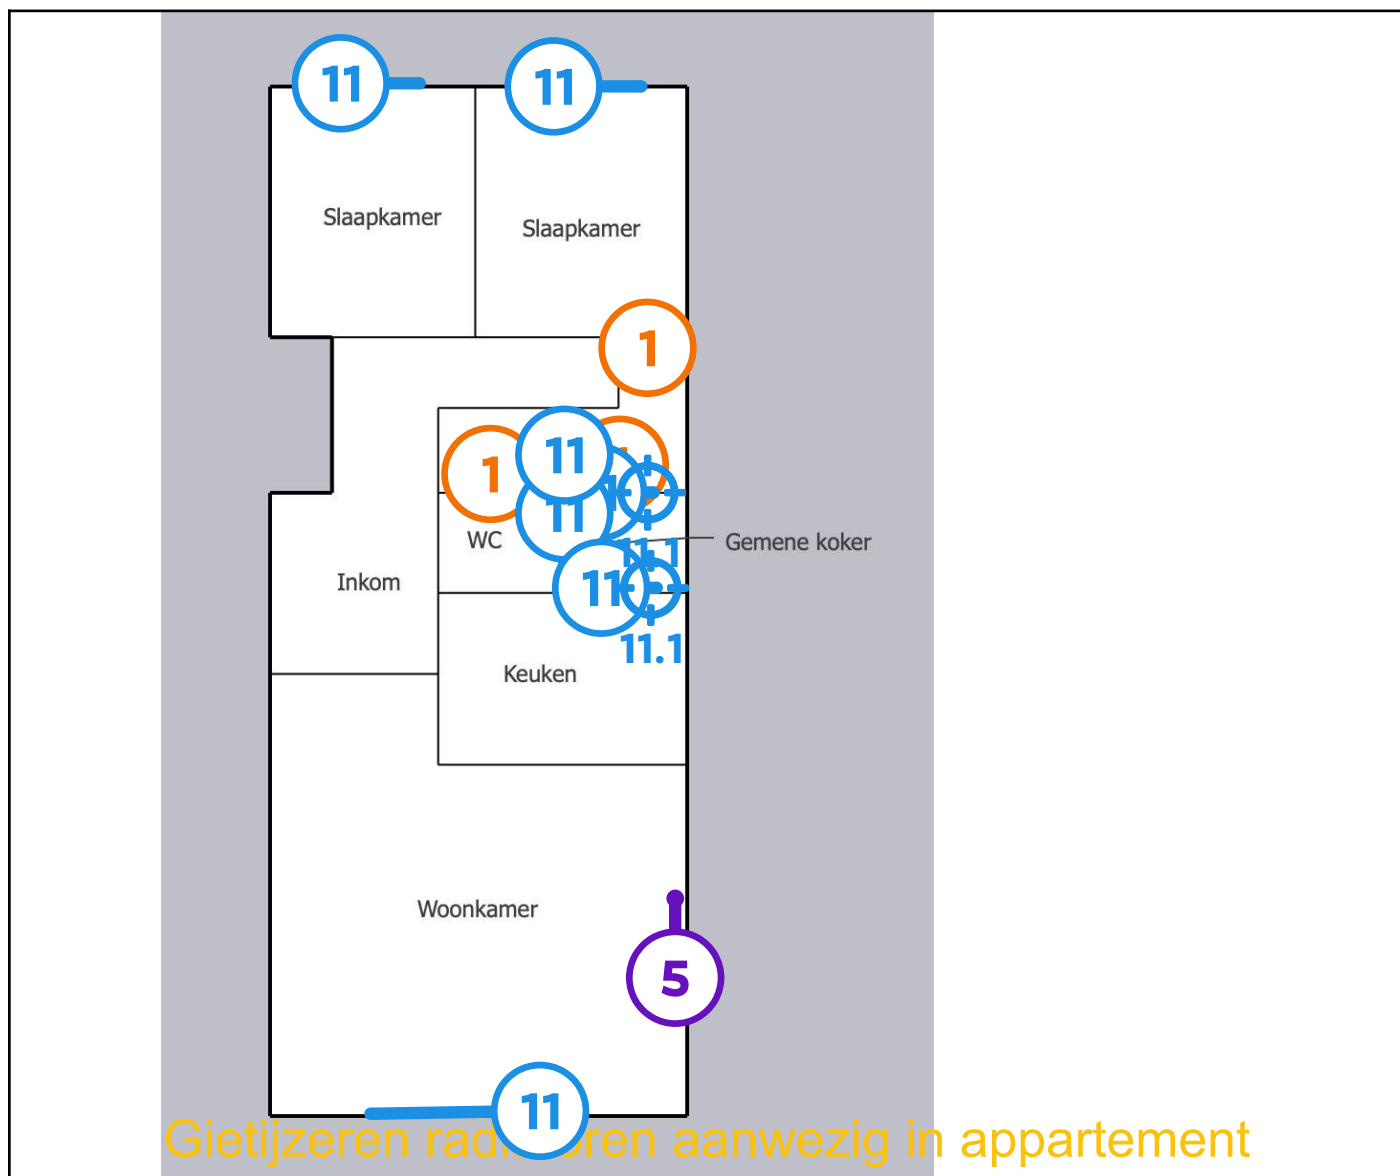
Plan 1.1: Grondplan - Appartement

Beschrijving	Type	Actie
1. Elementen in bakeliet (Appartement & kelderberging)	Asbestmateriaal	Verwijderen
5. Haard - Woonkamer (Bouwjaar ongekend)	Advies	-
7. Gietijzeren/oudere radiatoren (Bouwjaar ongekend)	Advies	-
11. Kit - Schrijnwerk/glas van ramen	Geen asbest	-

11.1 Code: 93028 - 3	Mengmonster	-
----------------------	-------------	---

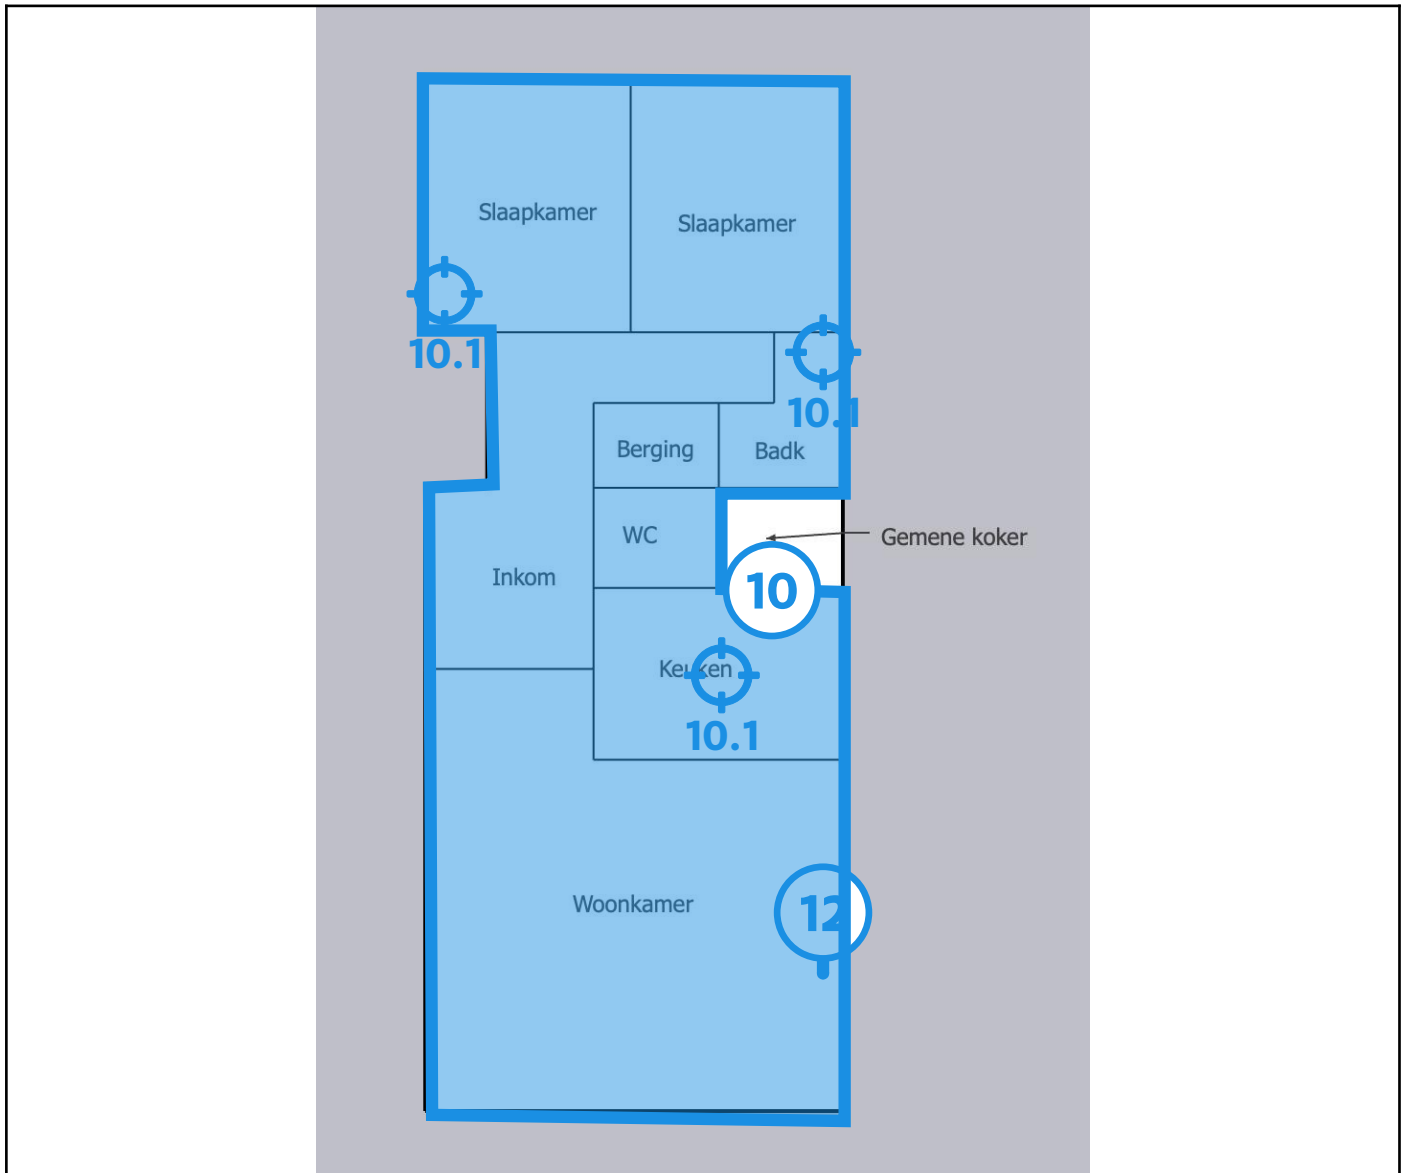
Plan 1.2: Grondplan - Appartement

Beschrijving	Type	Actie
10. Pleisterwerk - Plafonds	Geen asbest	-
10.1 Code: 93028 - 2	Mengmonster	-
12. Wanden - Intern in haard (Woonkamer)	Geen asbest	-

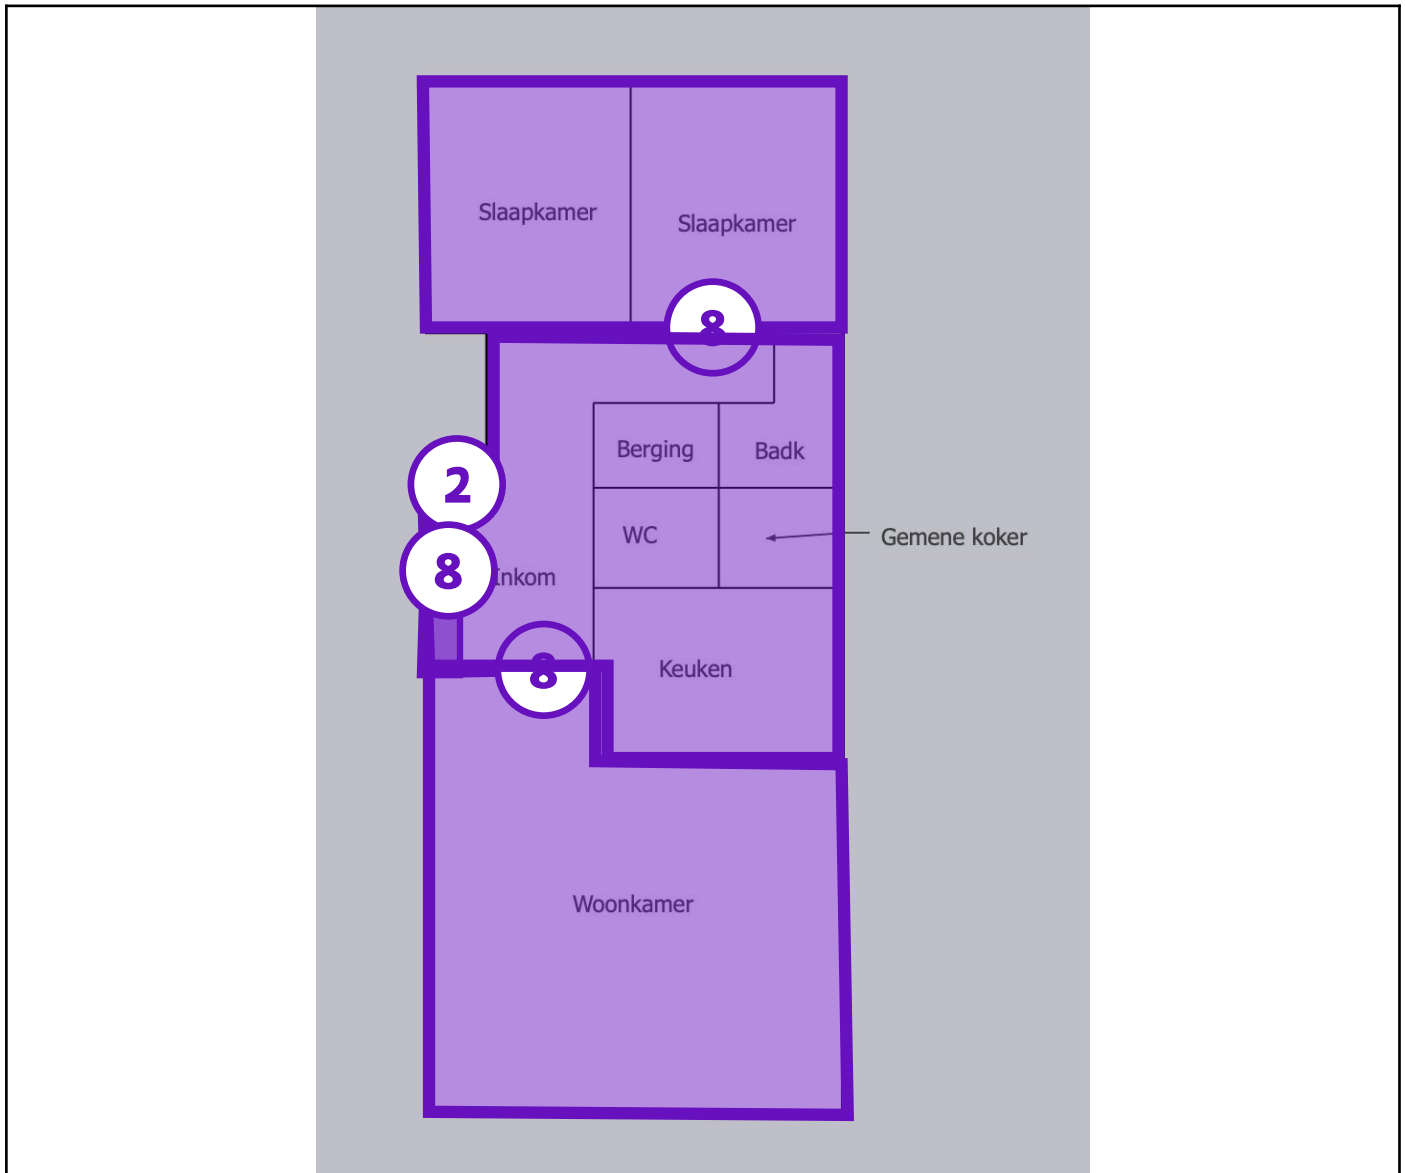
Plan 1.3: Grondplan - Appartement

Beschrijving	Type	Actie
2. Onderliggende lagen (Badkamer/keuken/WC/...)	Advies	-
8. Geen verdacht vloerzeil waargenomen	Advies	-

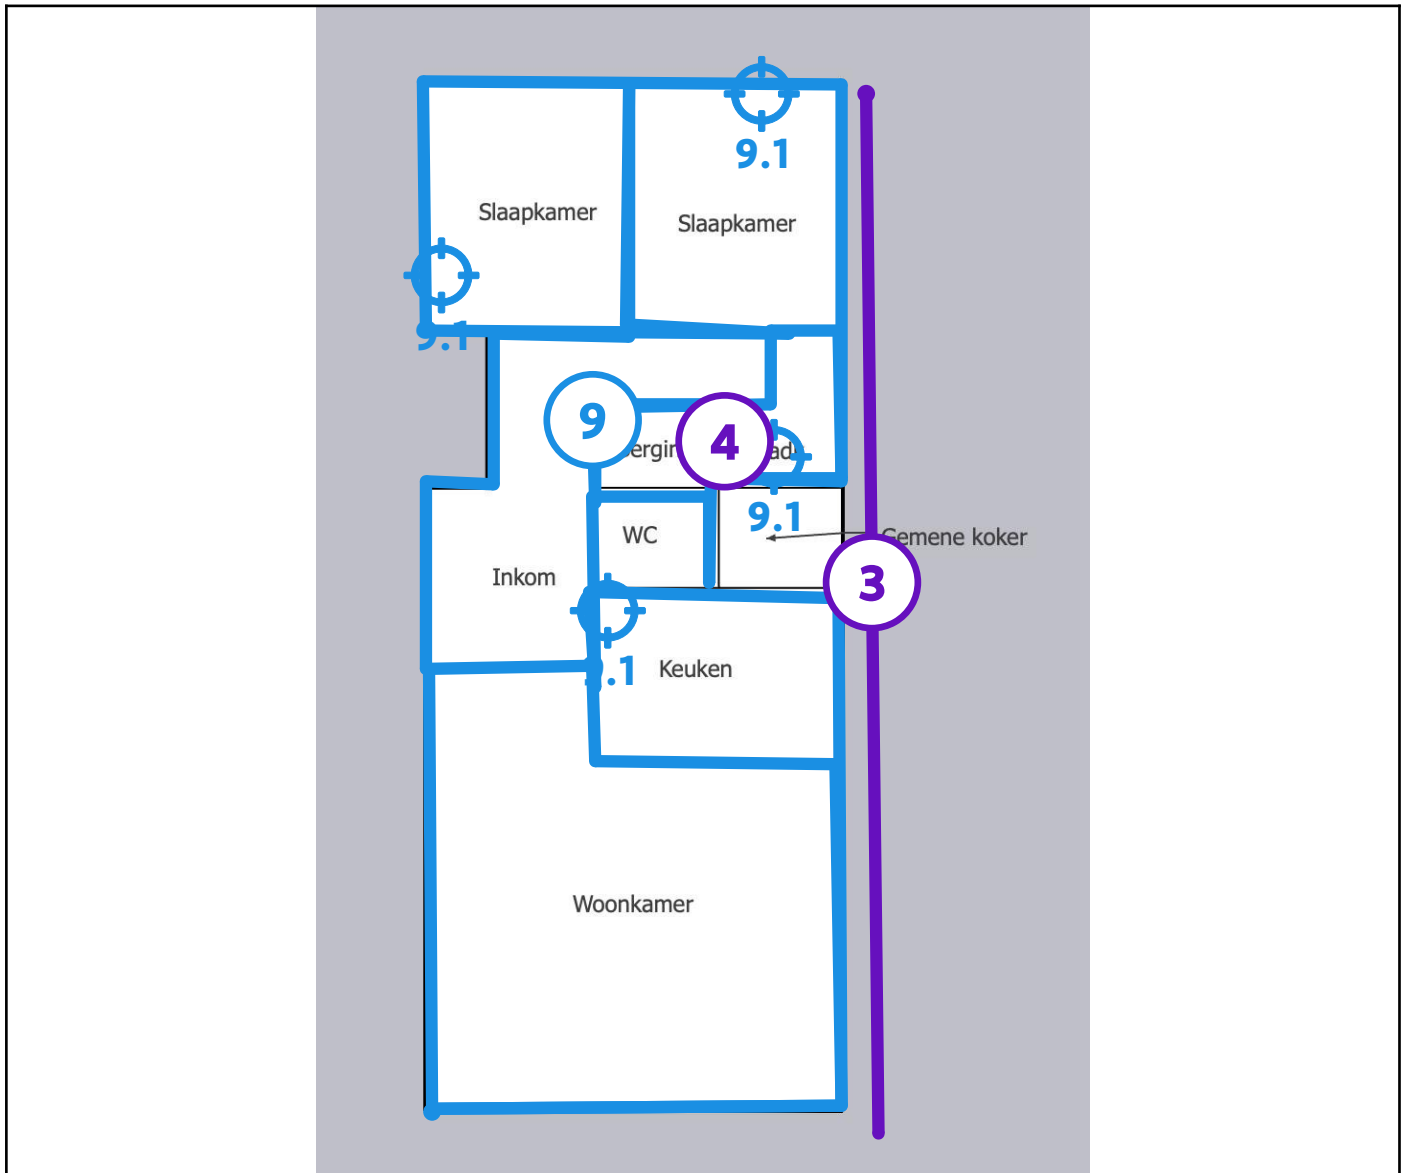
Plan 1.4: Grondplan - Appartement

Beschrijving	Type	Actie
3. Gemeenschappelijke delen - Appartementsgebouw	Advies	-
4. Verwarmingsketel (Bouwjaar ongekend)	Advies	-
9. Pleisterwerk - Muren	Geen asbest	-
9.1 Code: 93028 - 1	Mengmonster	-

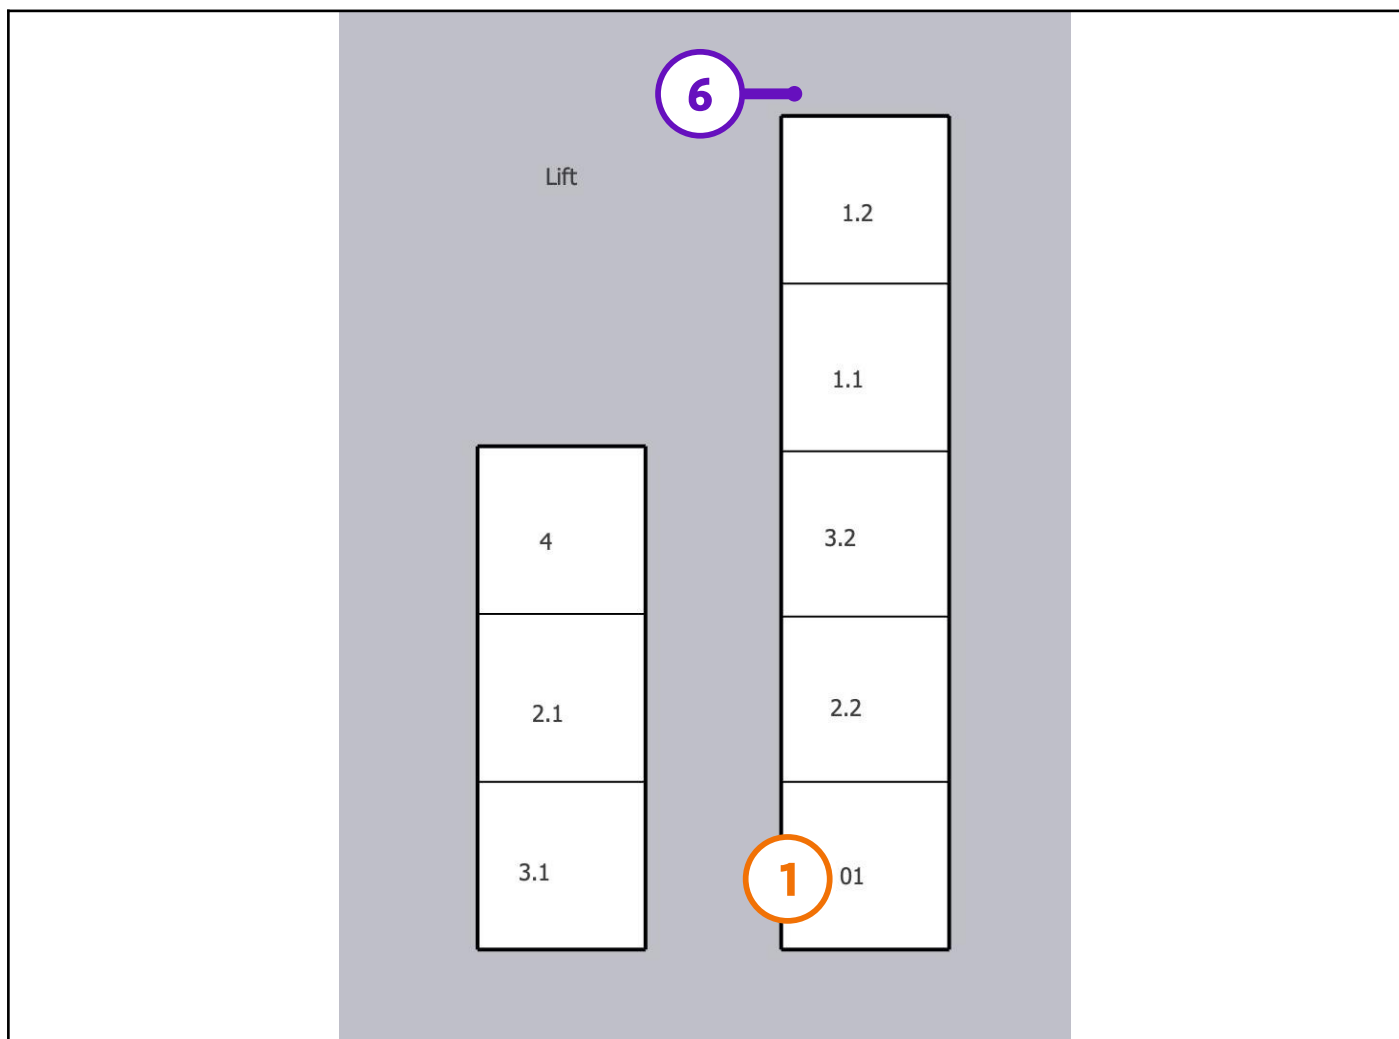
Plan 1.5: Grondplan - Kelder

Beschrijving	Type	Actie
1. Elementen in bakeliet (Appartement & kelderberging)	Asbestmateriaal	Verwijderen
6. Riolering & buizen - Asbestcement (Kelder)	Advies	-
