Asbestinventarisatetest

Elizabetlaan 126/11, 8300 Knokke-Heist

Attestnummer : 20240724-000171.000

Uitgegeven op : 24.07.2024

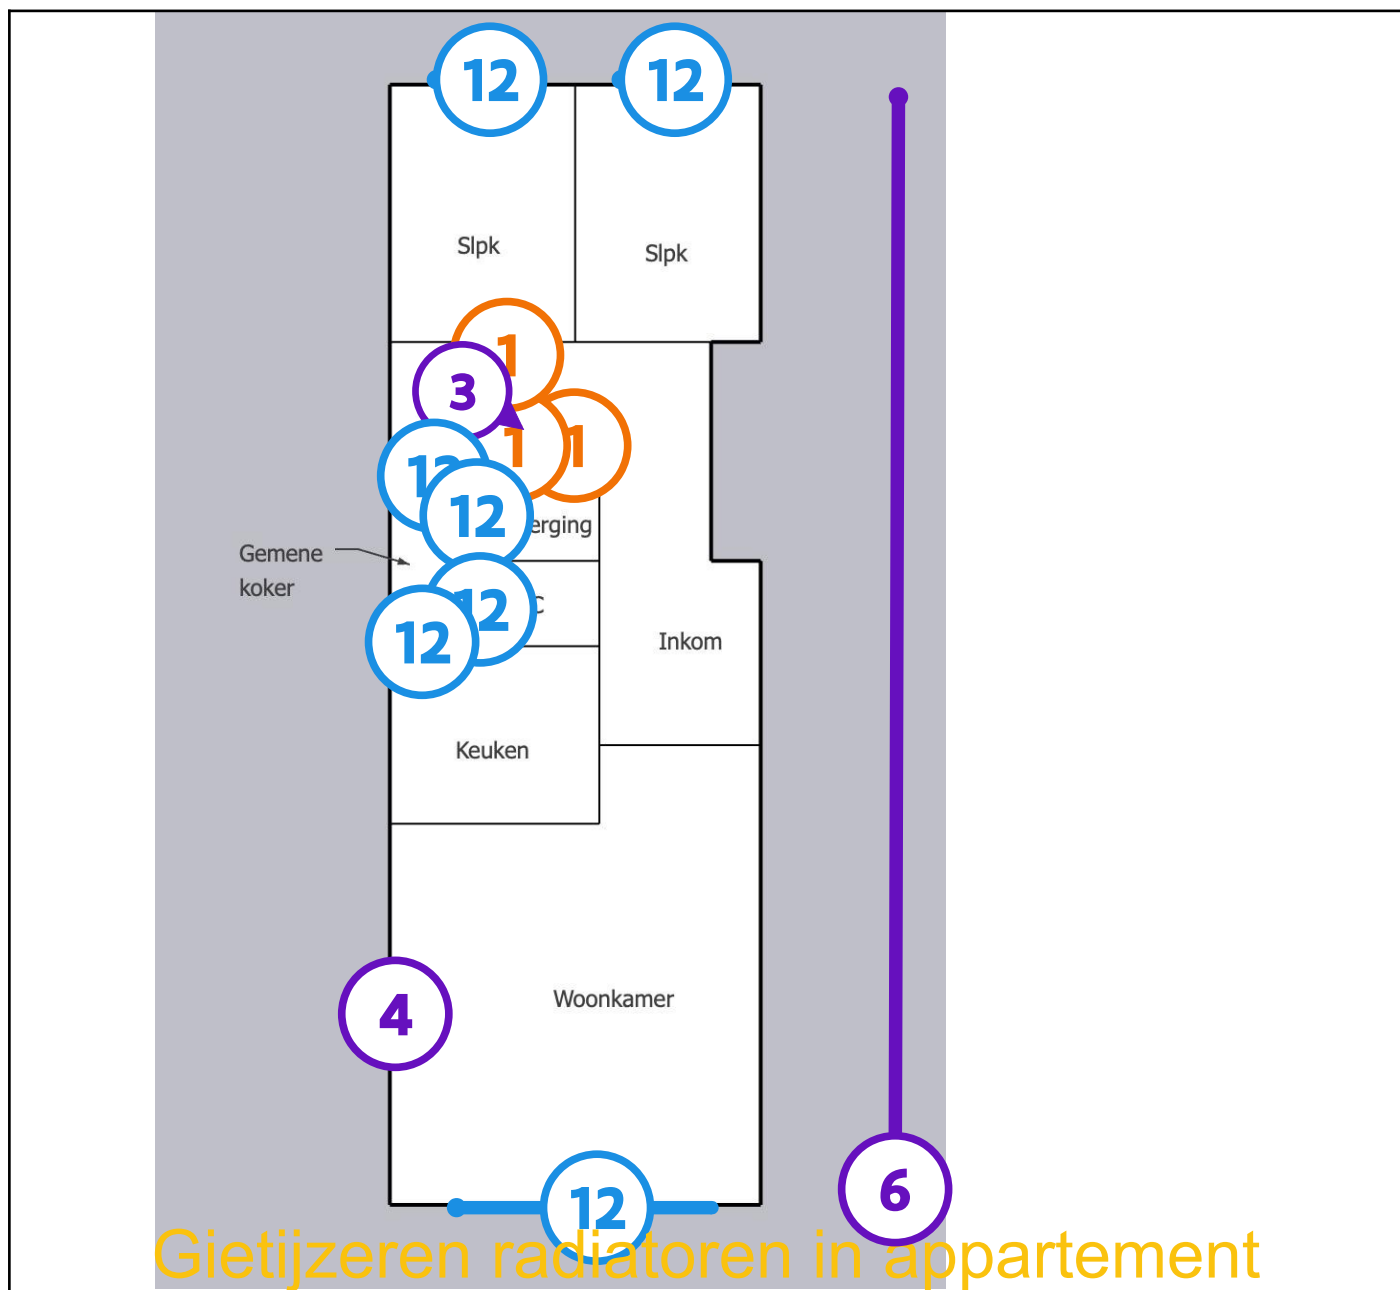
Plan 1.1: Grondplan - Appartement

Beschrijving	Type	Actie
1. Elementen in bakeliet (Appartement & kelderberging)	Asbestmateriaal	Verwijderen
3. Verwarmingsketel (Na 2001)	Advies	-
4. Haard - Woonkamer (Bouwjaar ongekend)	Advies	-

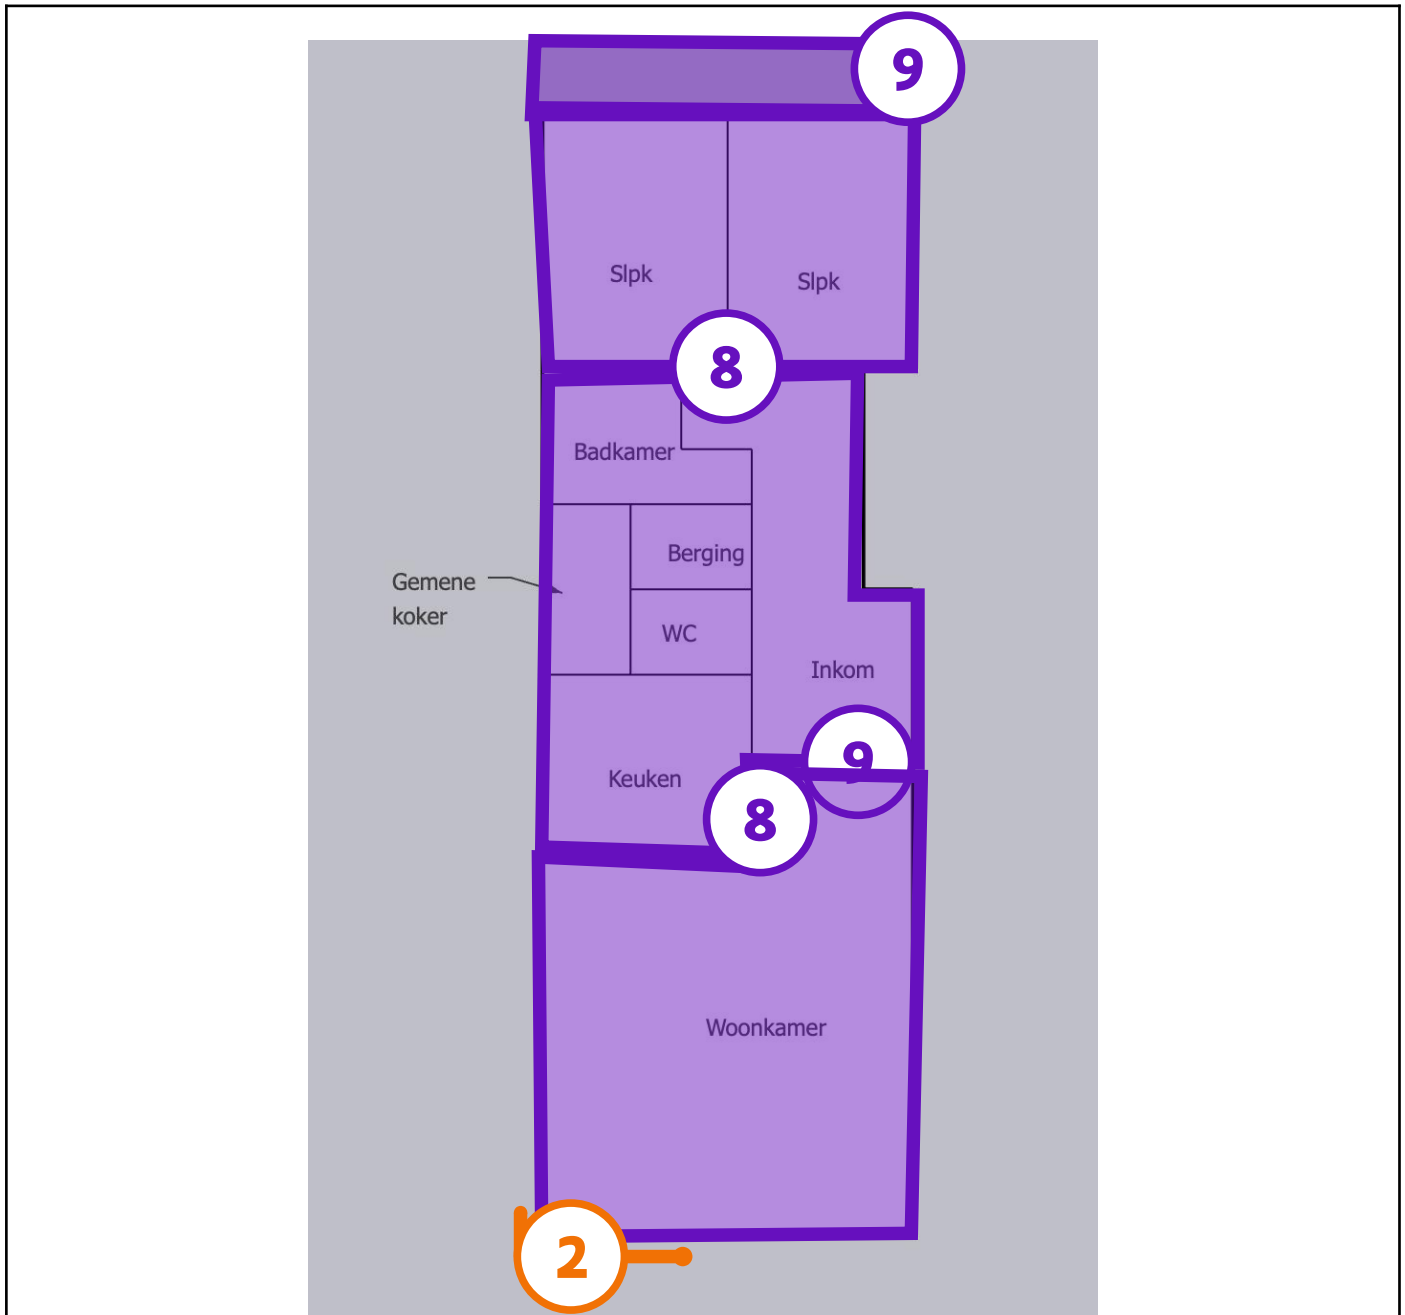
Plan 1.2: Grondplan - Appartement

Beschrijving	Type	Actie
2. Gevel/raampanelen - Type glasal	Asbestmateriaal	Verwijderen
8. Geen verdacht vloerzeil waargenomen	Advies	-
9. Onderliggende lagen (Badkamer/keuken/WC/terras/...)	Advies	-

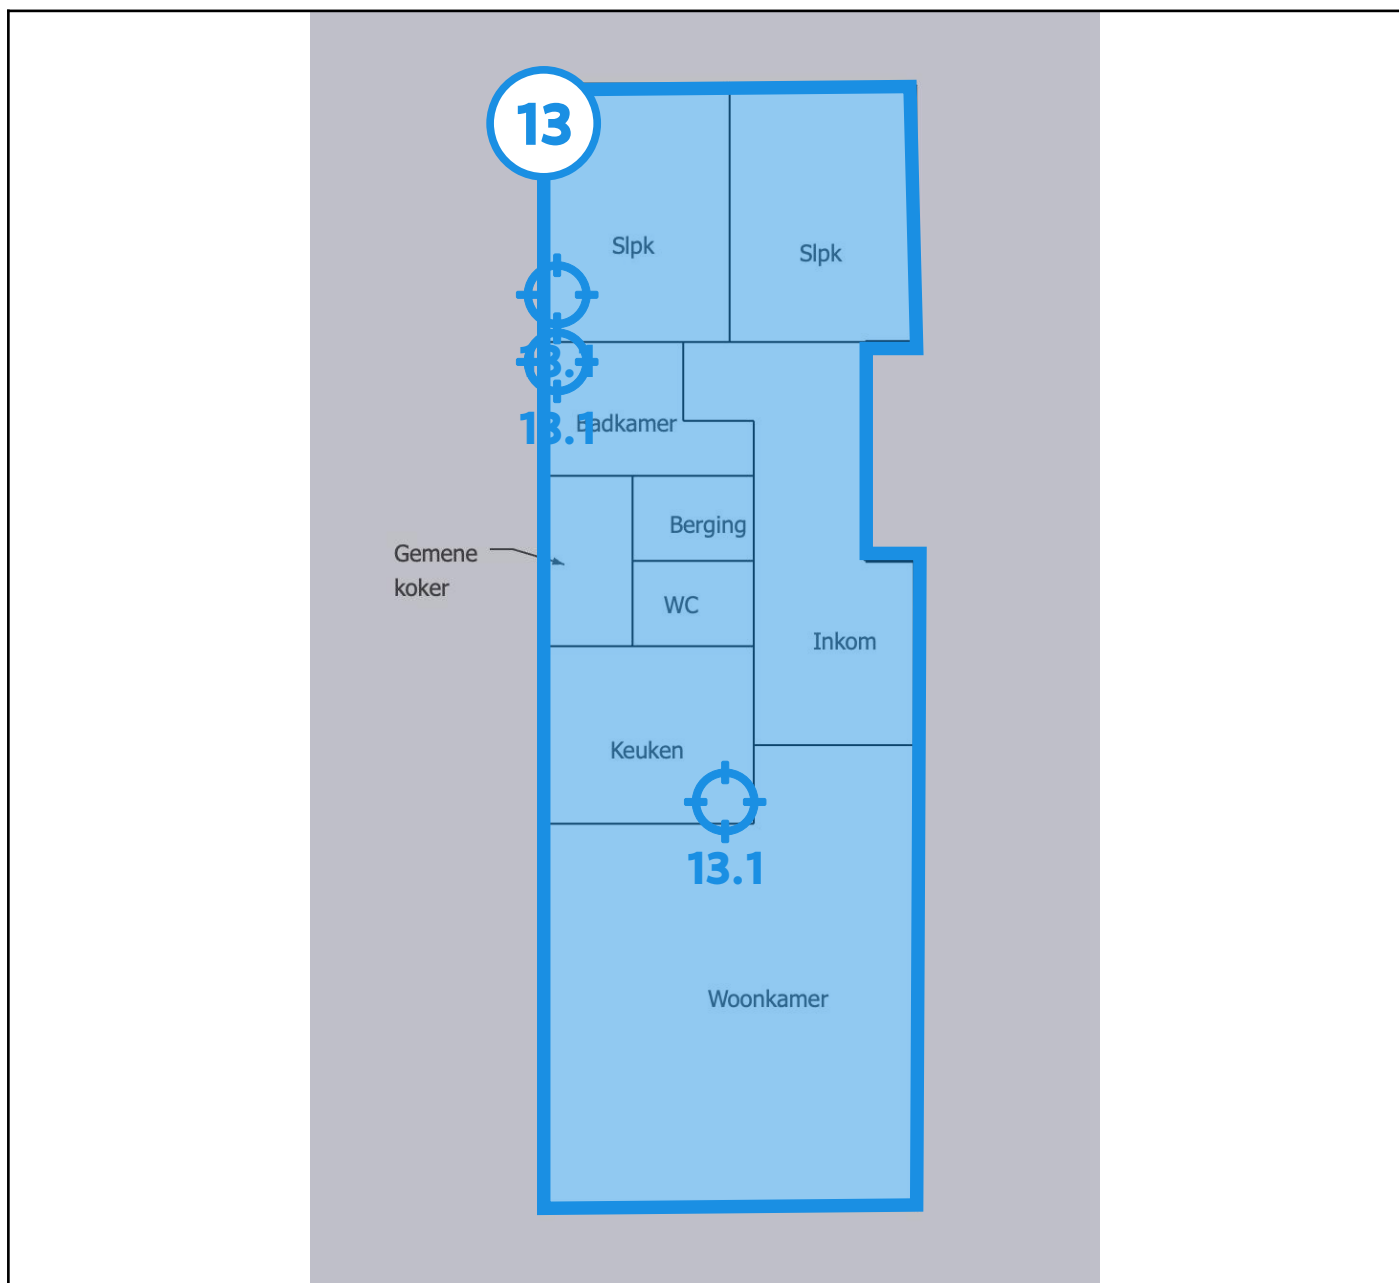
Plan 1.3: Grondplan - Appartement

Beschrijving	Type	Actie
13. Pleisterwerk - Plafonds	Geen asbest	-
13.1 Code: 93029 - 2	Mengmonster	-

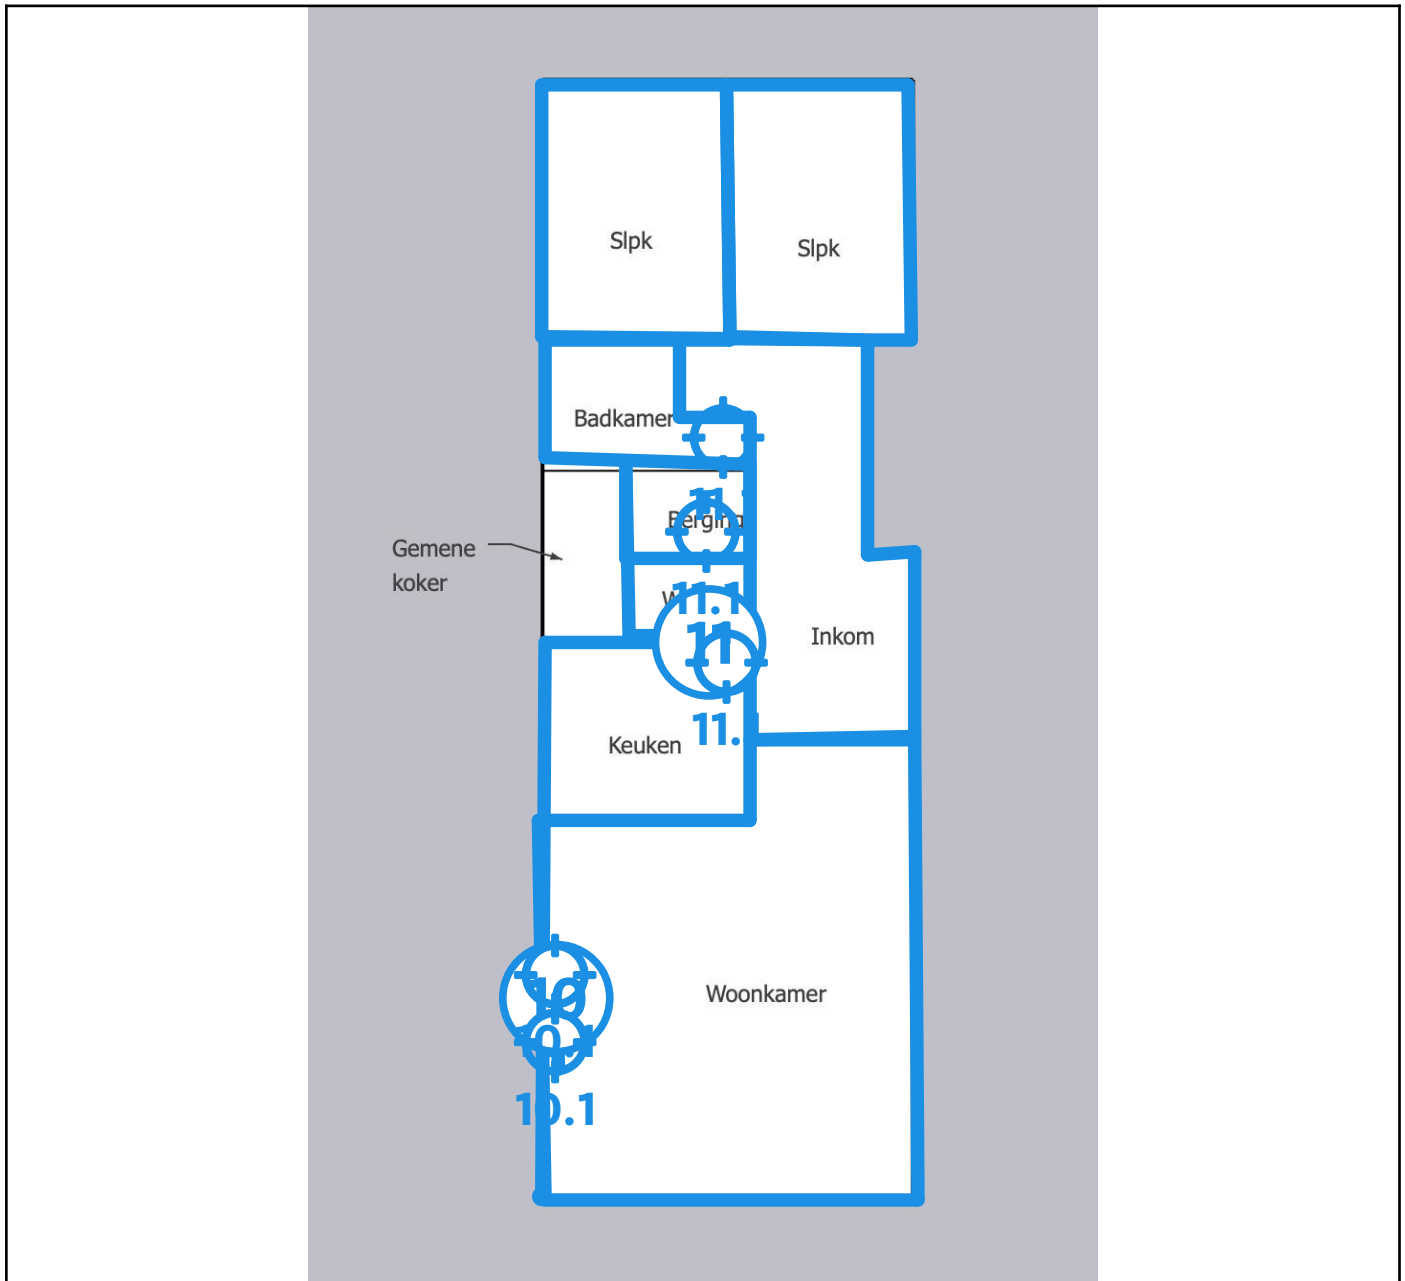
Plan 1.4: Grondplan - Appartement

Beschrijving	Type	Actie
10. Wanden - Intern in haard (Woonkamer)	Geen asbest	-
10.1 Code: 93029 - 3	Mengmonster	-
11. Pleisterwerk - Muren	Geen asbest	-
11.1 Code: 93029 - 1	Mengmonster	-

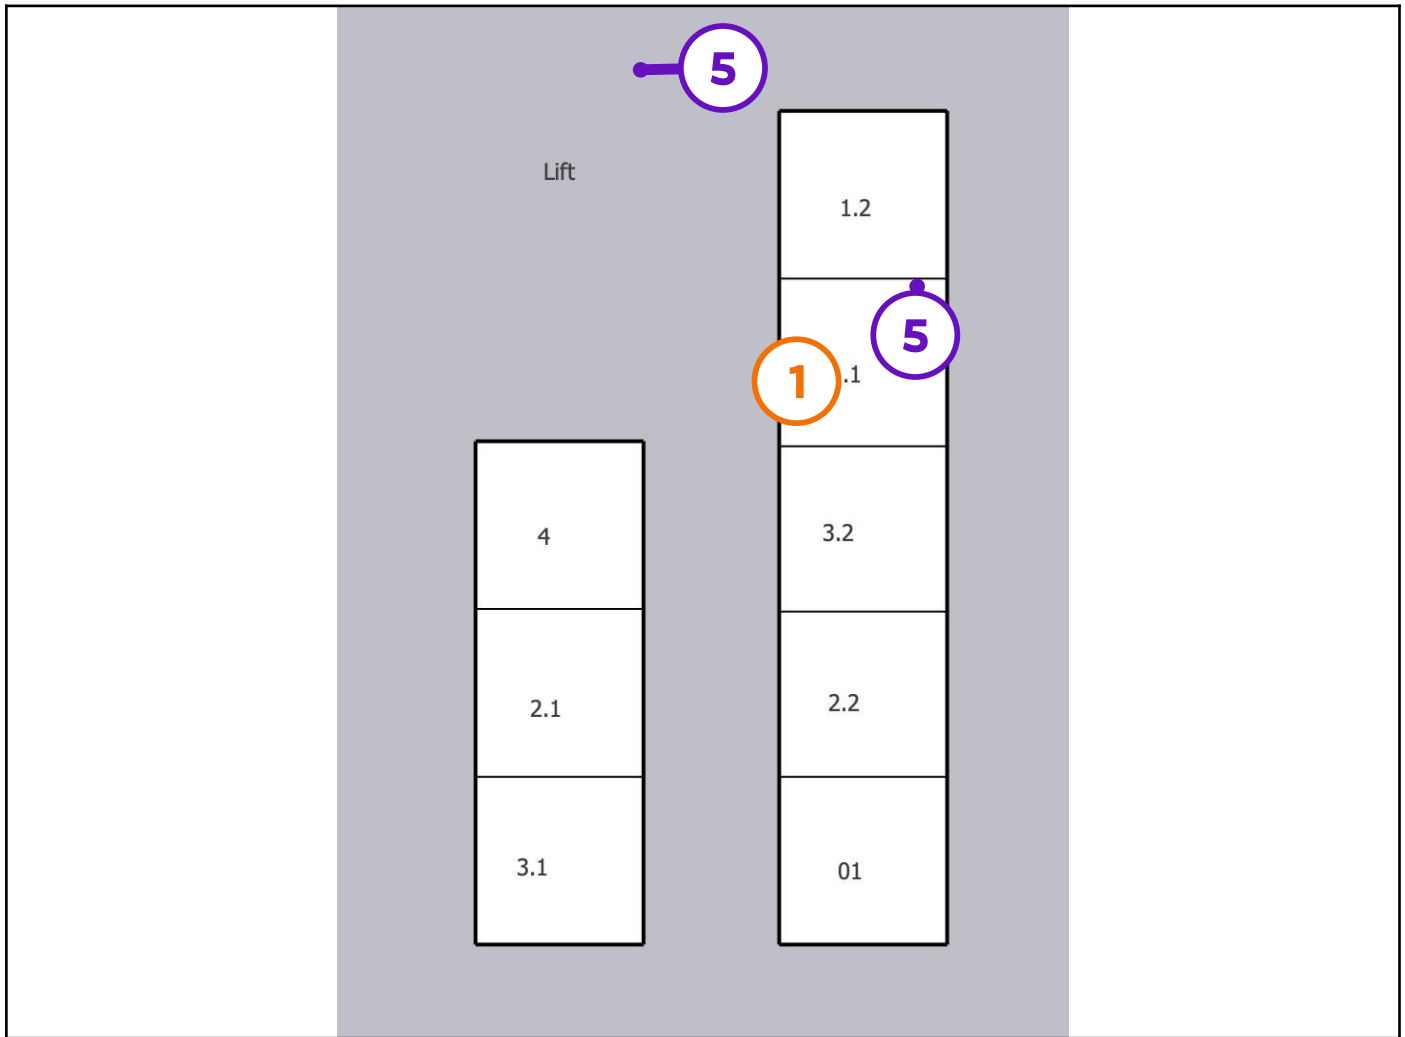
Plan 1.5: Grondplan - Kelder

Beschrijving	Type	Actie
1. Elementen in bakeliet (Appartement & kelderberging)	Asbestmateriaal	Verwijderen
5. Riolering & buizen - Asbestcement (Kelder)	Advies	-
