Asbestinventarisatetest

Elizabetlaan 126/21, 8300 Knokke-Heist

Attestnummer : 20240730-000051.000

Uitgegeven op : 30.07.2024

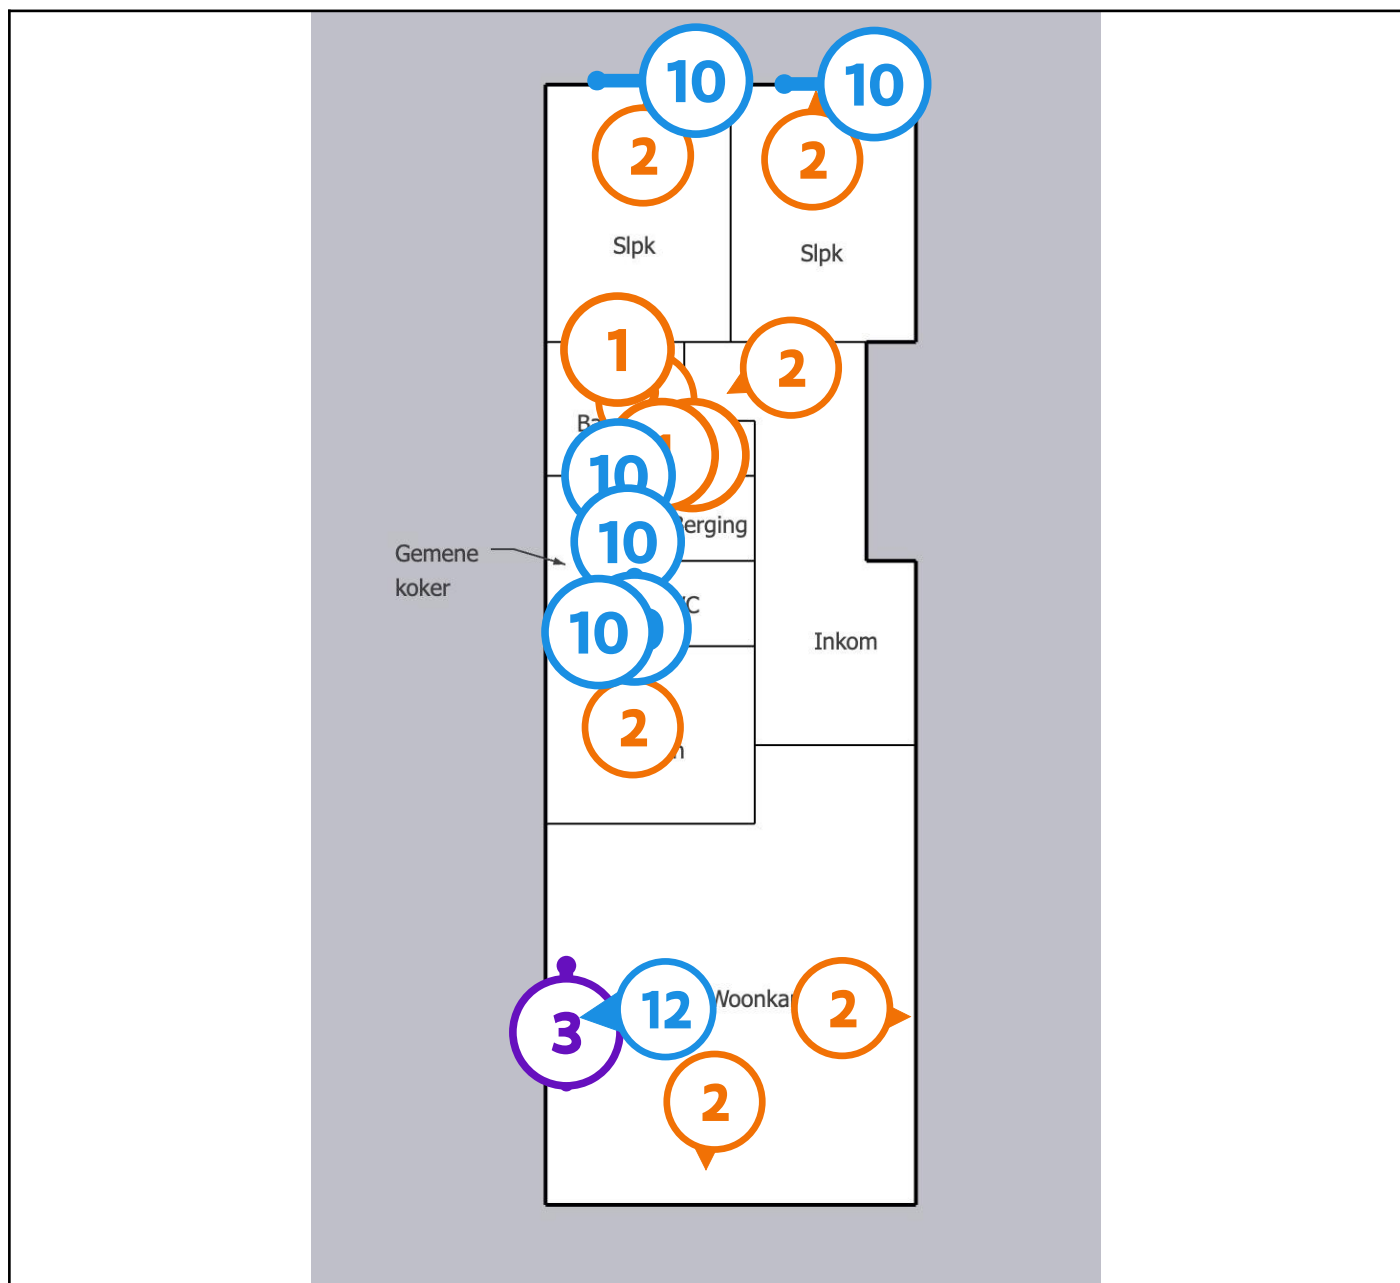
Plan 1.2: Grondplan - Appartement

Beschrijving	Type	Actie
1. Elementen in bakeliet (Appartement & kelderberging)	Asbestmateriaal	Verwijderen
2. Bakeliet radiatorknoppen	Asbestmateriaal	Verwijderen
3. Haard - Woonkamer (Bouwjaar ongekend)	Advies	-
10. Kit - Schrijnwerk/glas van ramen	Geen asbest	-

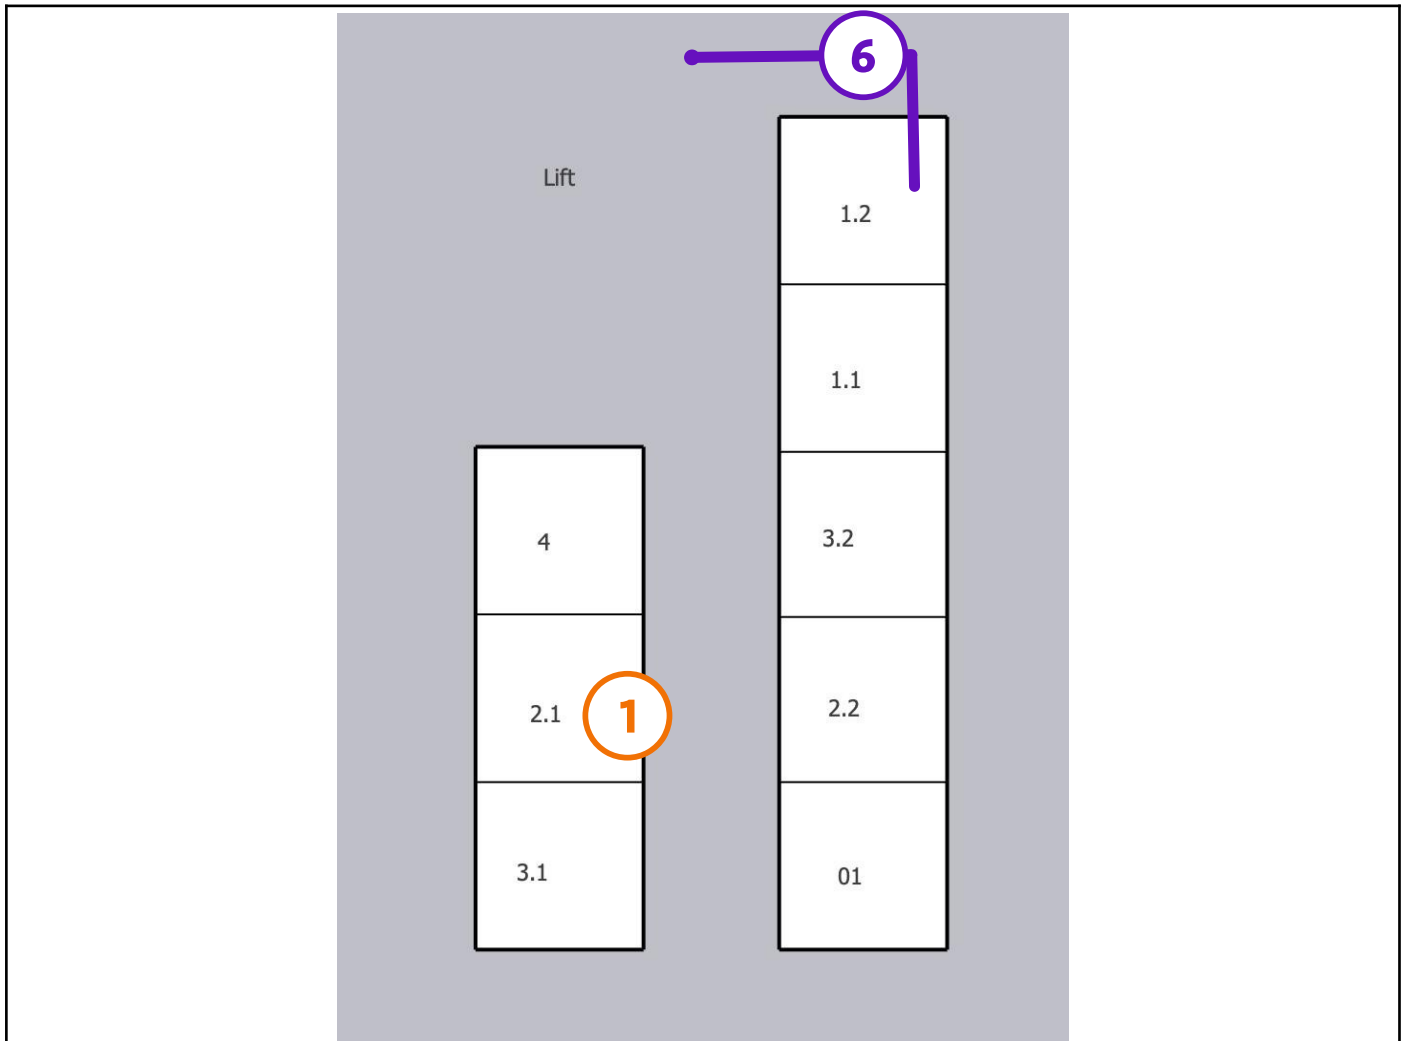
Plan 1.5: Grondplan - Kelder

Beschrijving	Type	Actie
1. Elementen in bakeliet (Appartement & kelderberging)	Asbestmateriaal	Verwijderen
6. Riolering & buizen - Asbestcement (Kelder)	Advies	-
