Asbestinventarisatetest

Elizabetlaan 126/31, 8300 Knokke-Heist

Attestnummer : 20240730-000011.000

Niet-asbestveilig

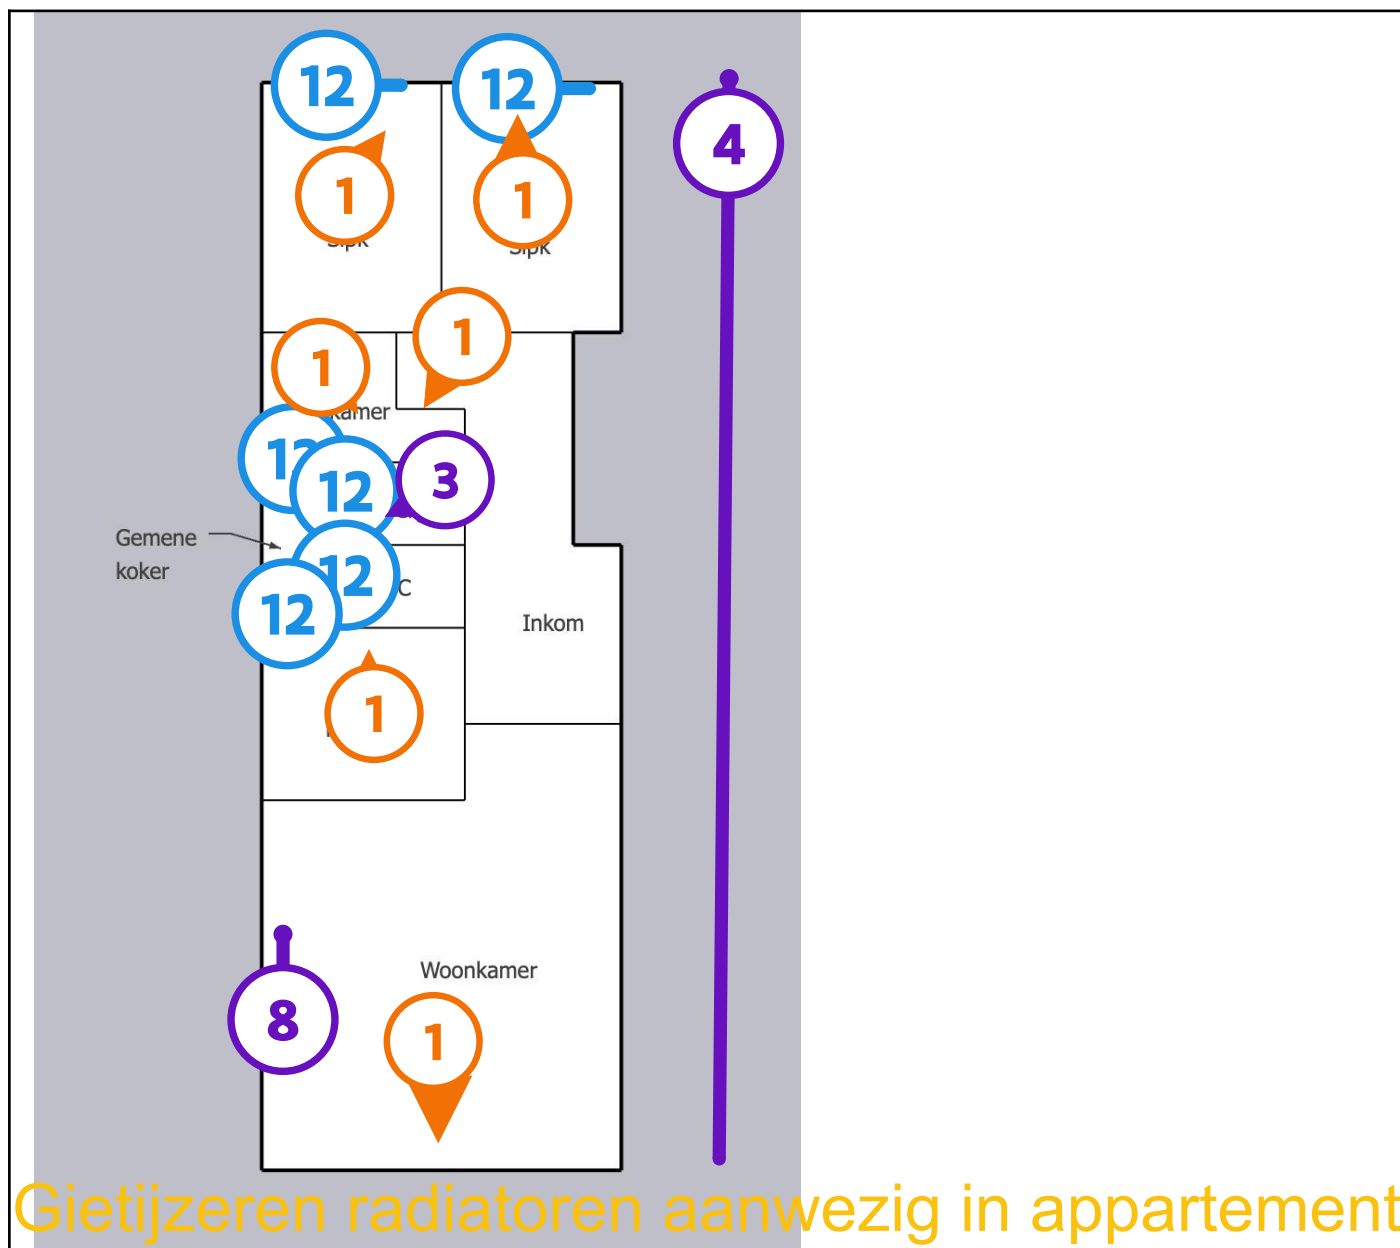
Plan 1.1: Grondplan - Appartement

Beschrijving	Type	Actie
1. Bakeliet radiatorknoppen	Asbestmateriaal	Verwijderen
3. Verwarmingsketel (Na 2001)	Advies	-
4. Gemeenschappelijke delen - Appartementsgebouw	Advies	-

7. Gietijzeren/oudere radiatoren (Bouwjaar ongekend)	Advies	-
8. Haard - Bouwjaar ongekend (Woonkamer)	Advies	-
12. Kit - Schrijnwerk/glas van ramen	Geen asbest	-

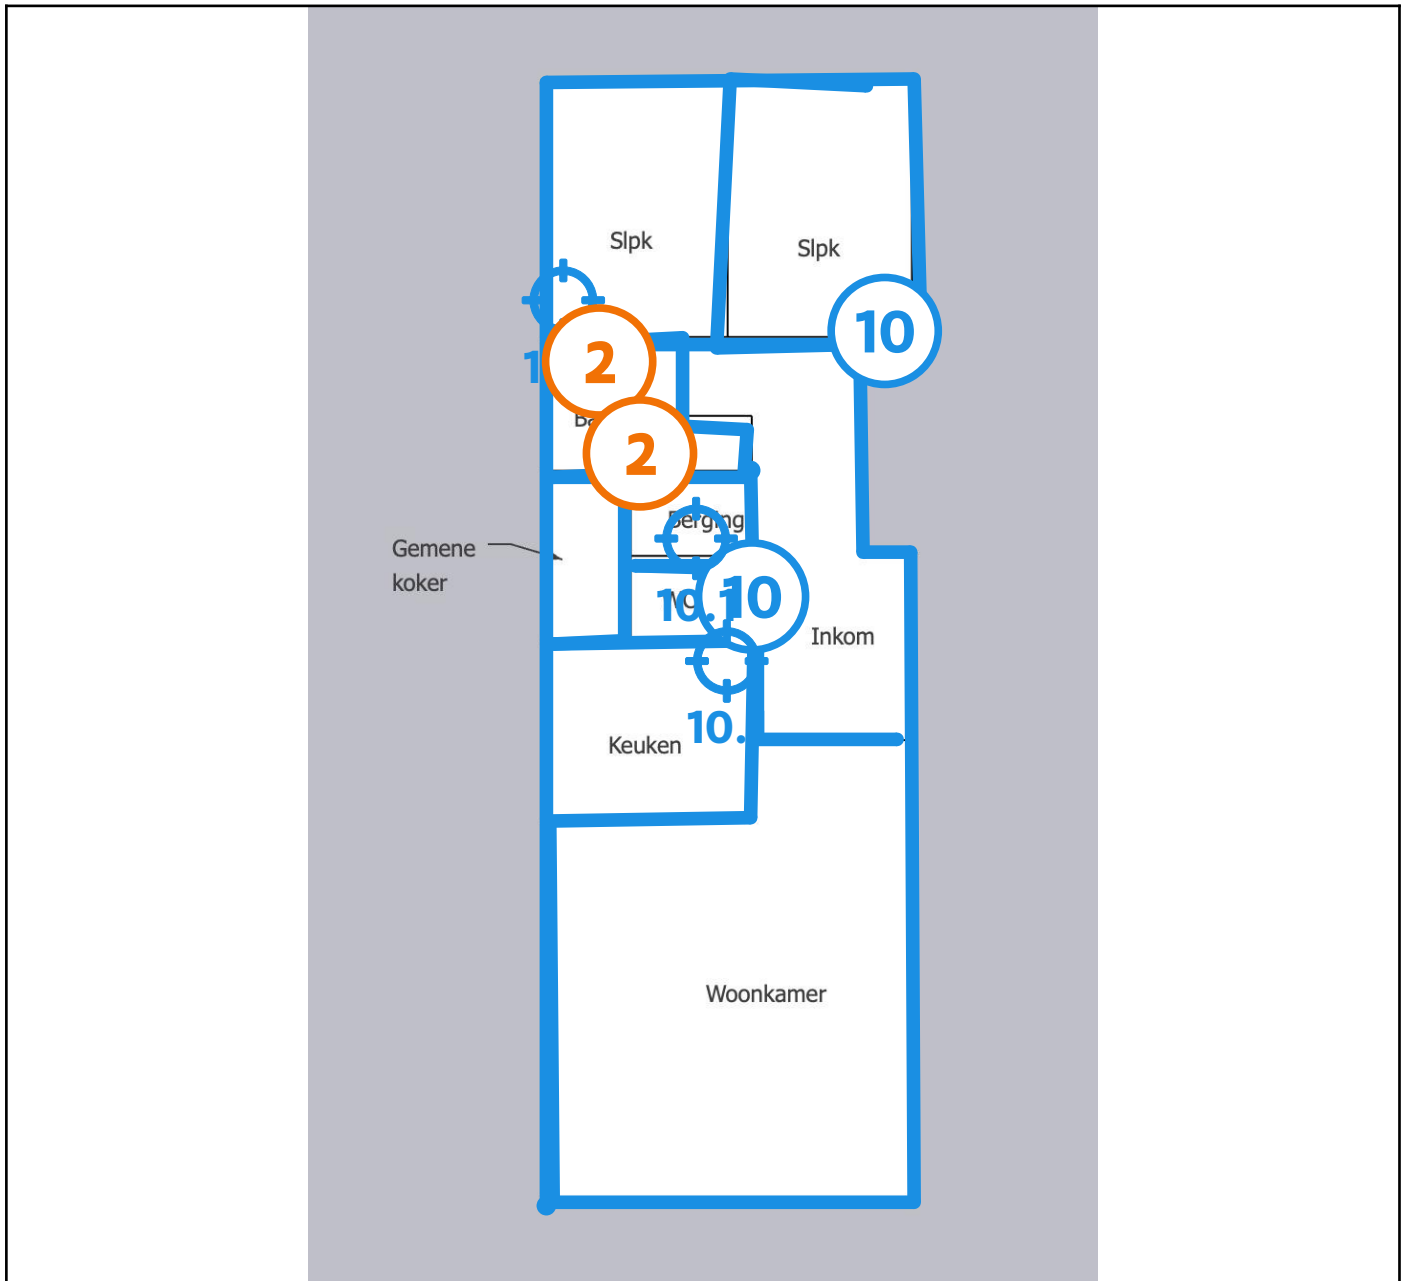
Plan 1.4: Grondplan - Appartement

Beschrijving	Type	Actie
2. Elementen in bakeliet (Appartement & kelderberging)	Asbestmateriaal	Verwijderen
10. Pleisterwerk - Muren	Geen asbest	-
10.1 Code: 93036 - 1	Mengmonster	-

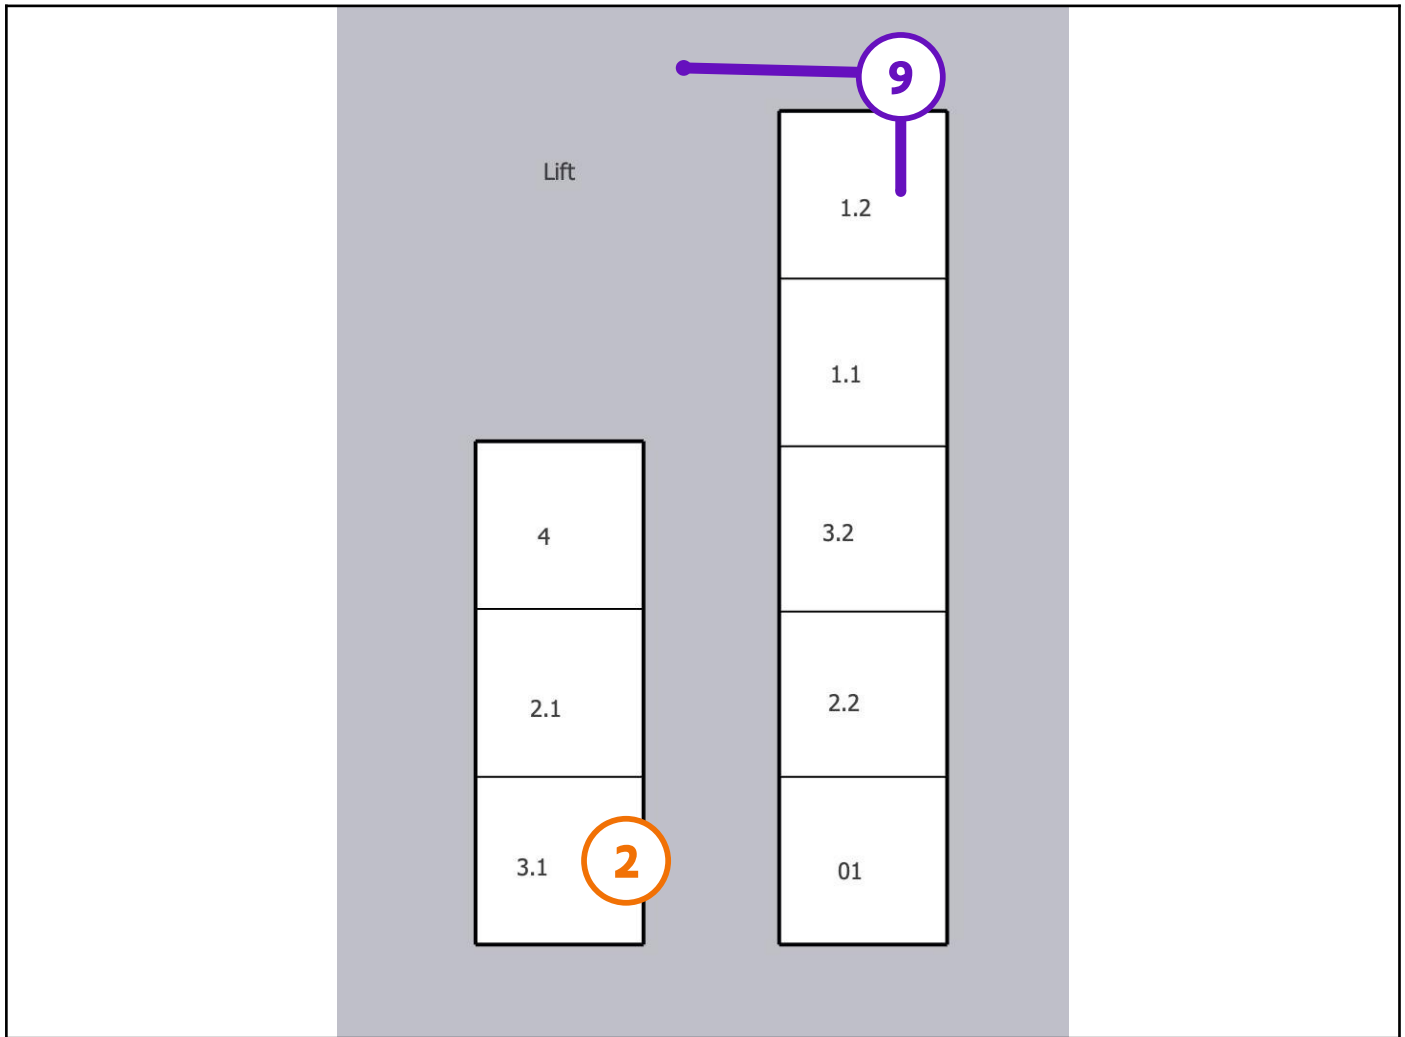
Plan 1.5: Grondplan - Kelder

Beschrijving	Type	Actie
2. Elementen in bakeliet (Appartement & kelderberging)	Asbestmateriaal	Verwijderen
9. Riolering & buizen - Asbestcement (Kelder)	Advies	-
