# Asbestinventarisatetest

Louis de Potterstraat 18, 8000 Brugge

Attestnummer : 20260601-000229.000

Uitgegeven op : 01.06.2026

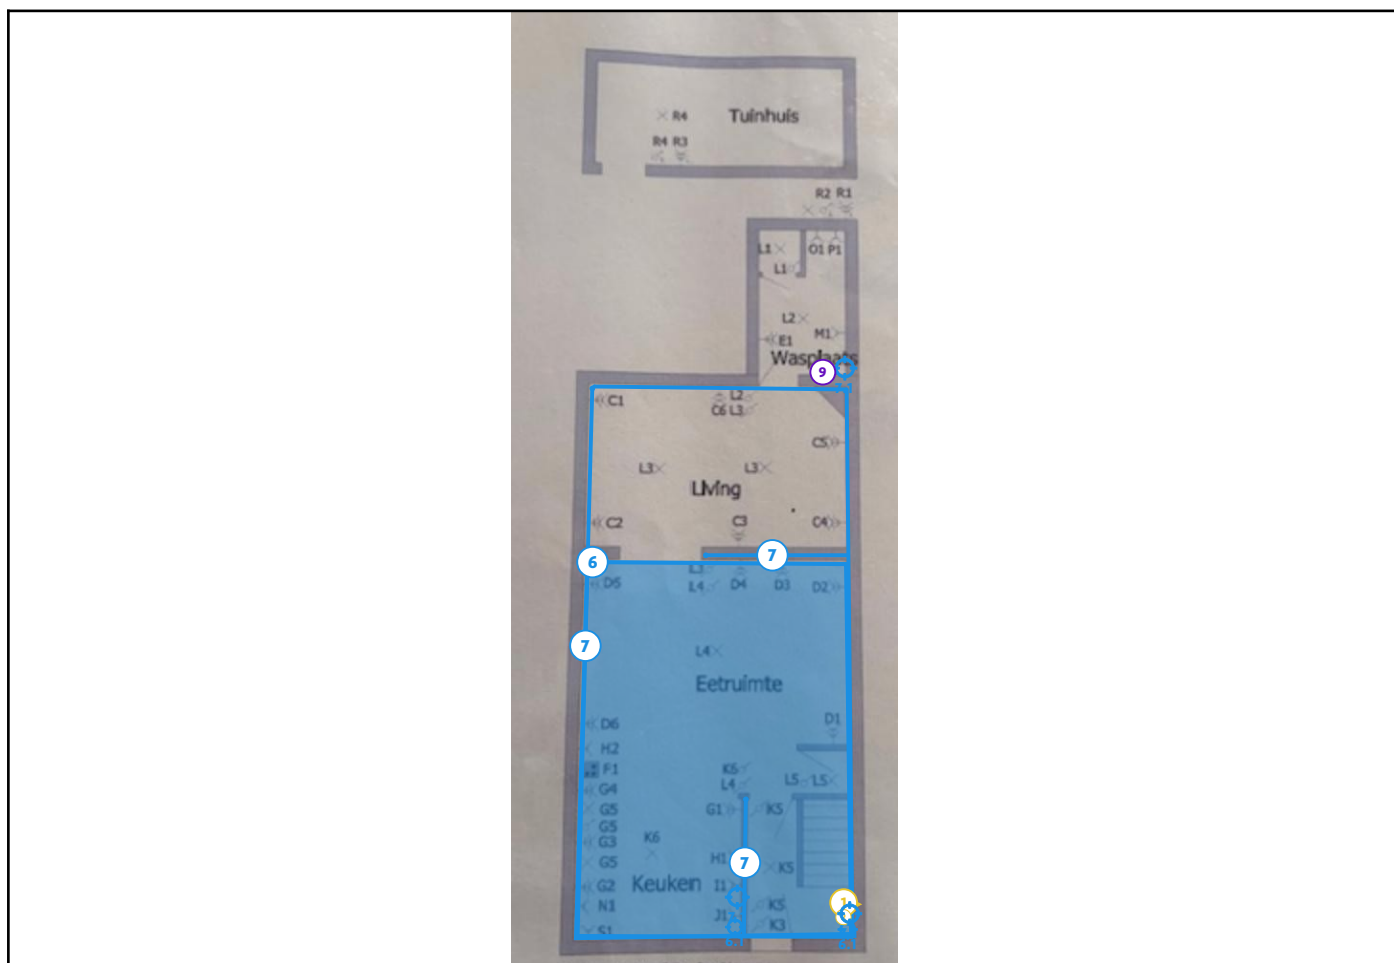
# Plan 1.1: gelijkvloers

Beschrijving	Type	Actie
1. bakeliet behuizing	Asbestmateriaal	Zorgvuldig beheren
2. Bakeliet schakelkast	Asbestmateriaal	Zorgvuldig beheren
6. Pleisterwerk plafonds	Geen asbest	-
6.1 Code: MM2	Mengmonster	-
7. Pleisterwerk wanden	Geen asbest	-
7.1 Code: MM1	Mengmonster	-
9. CV-ketel (niet verdacht)	Overige ruimte of materiaal	-

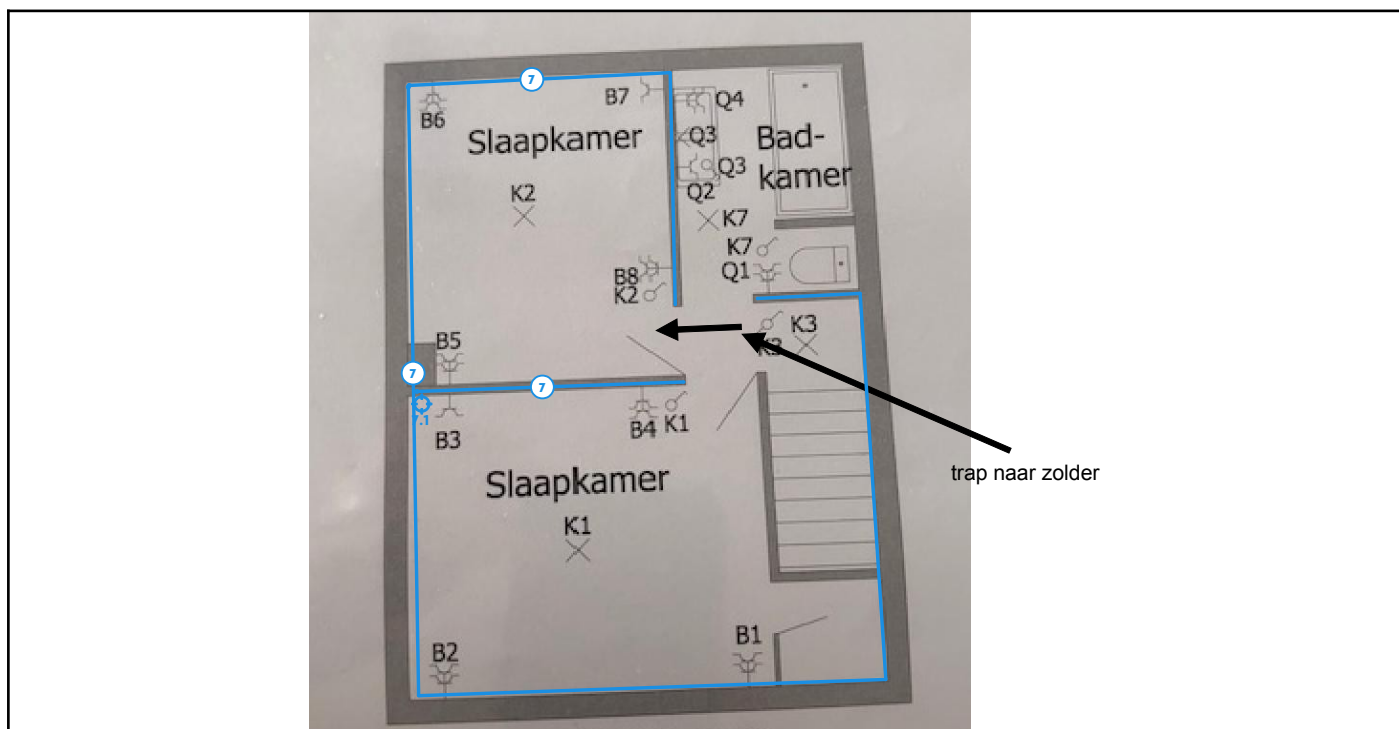
## Plan 1.2: verdieping

Beschrijving	Type	Actie
7. Pleisterwerk wanden	Geen asbest	-
7.1 Code: MM1	Mengmonster	-

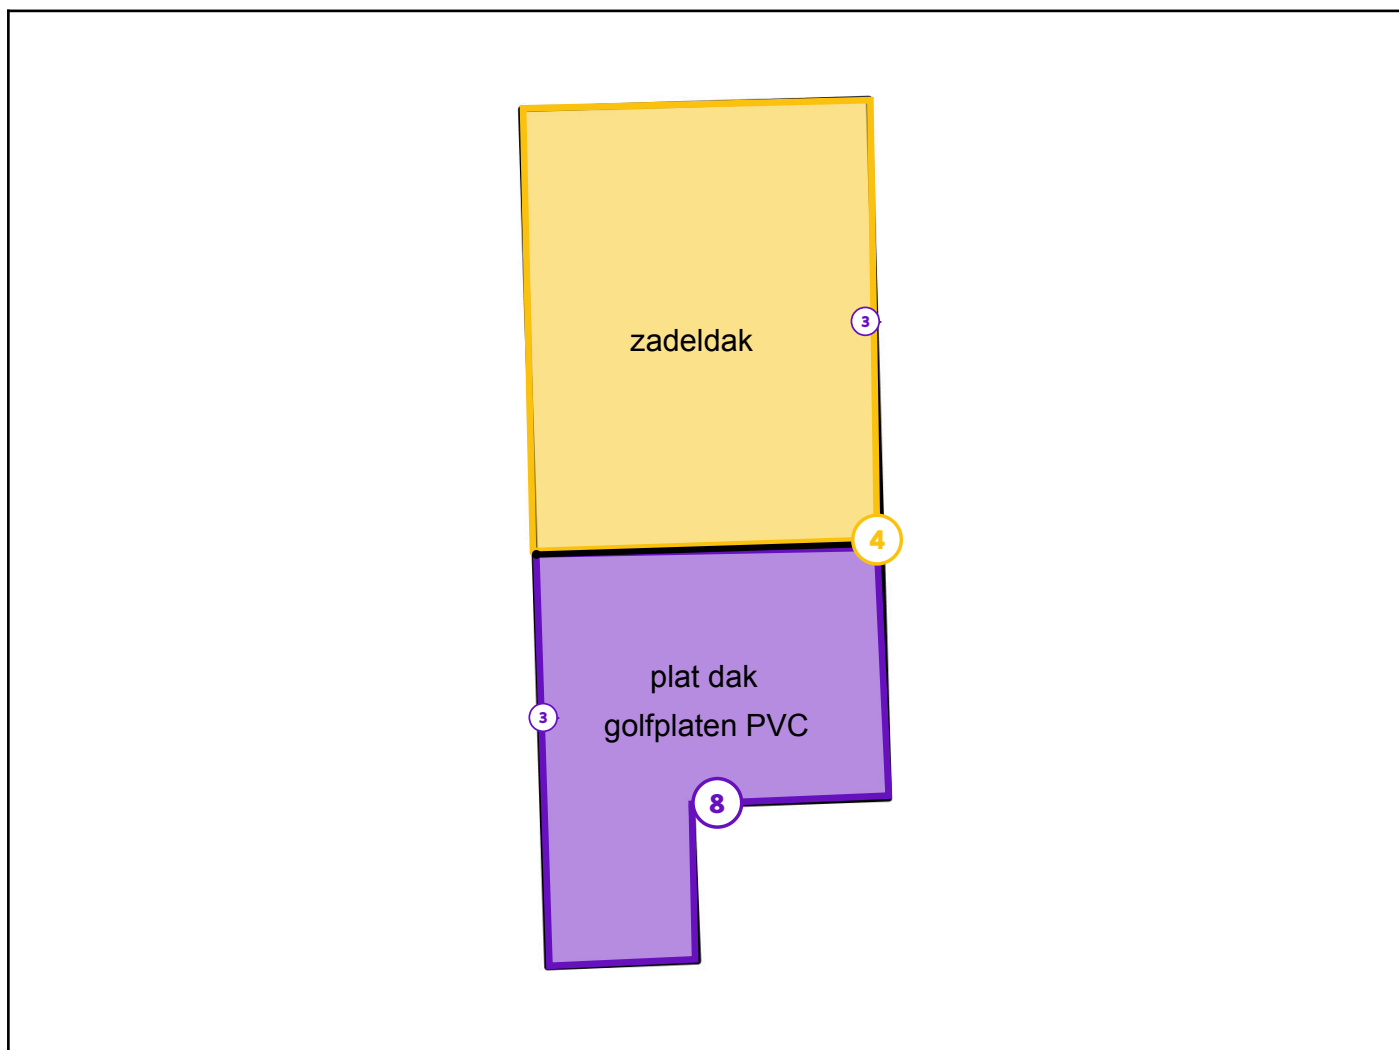
## Plan 1.3: dakenplan

Beschrijving	Type	Actie
3. Schouwen (mede gebruikt door burenen)	Beperking	-
4. dakbedekking, onderdak en isolatie	Uitsluiting	-
8. Dakbedekking plat dak (niet verdacht)	Overige ruimte of materiaal	-

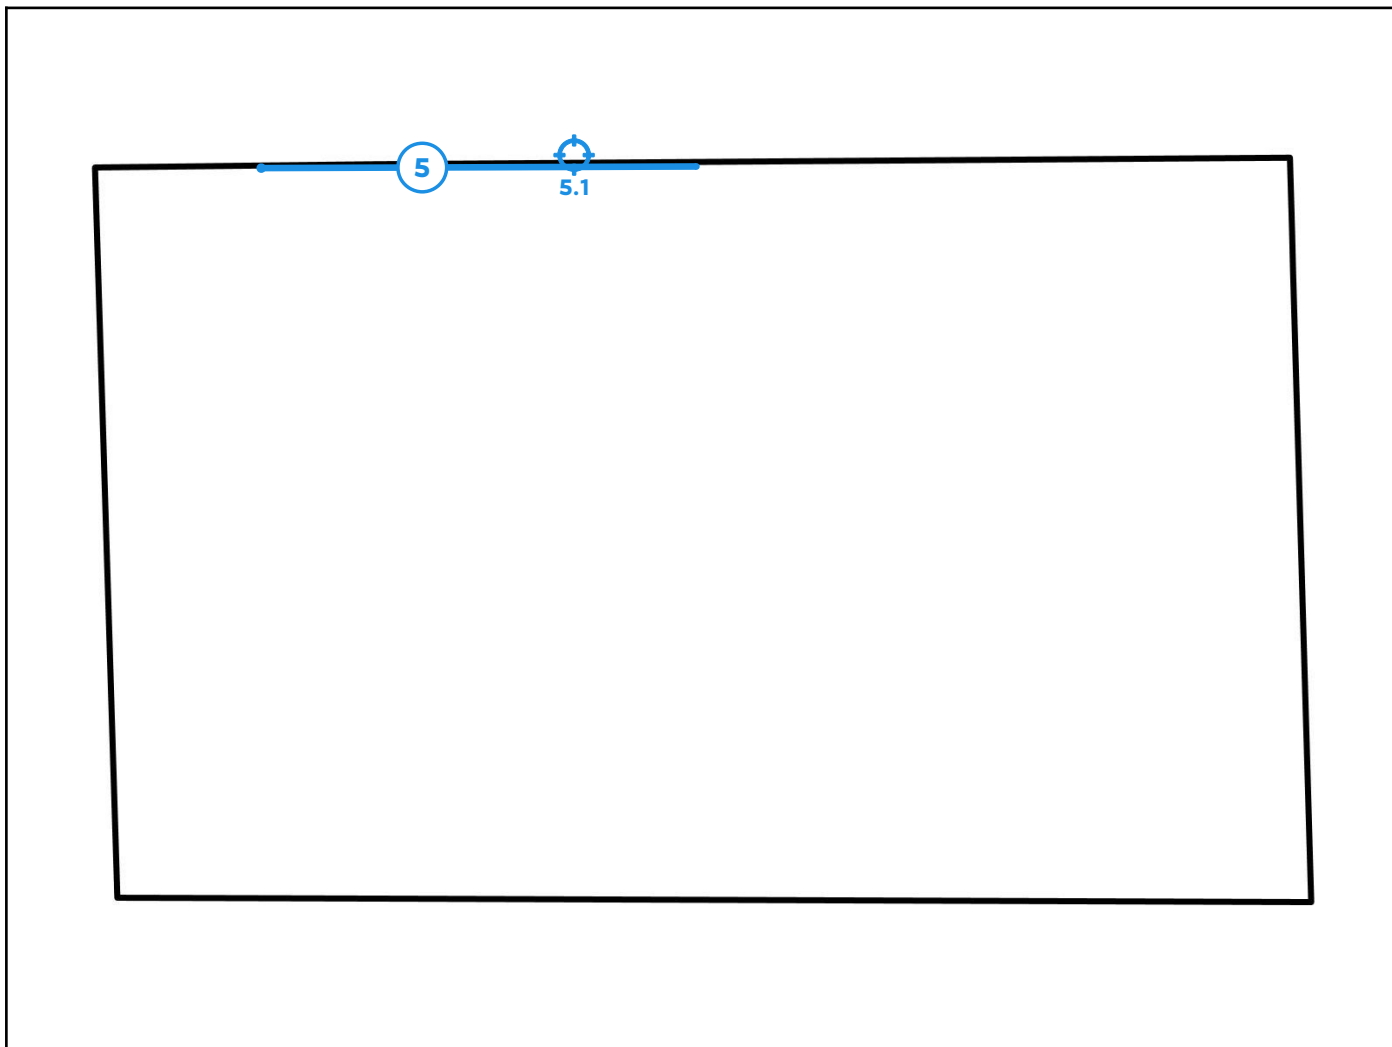
## Plan 2.1: grondplan

Beschrijving	Type	Actie
5. Mastiek raam tuinhuis	Geen asbest	-
5.1 Code: PM1	Puntmonster	-

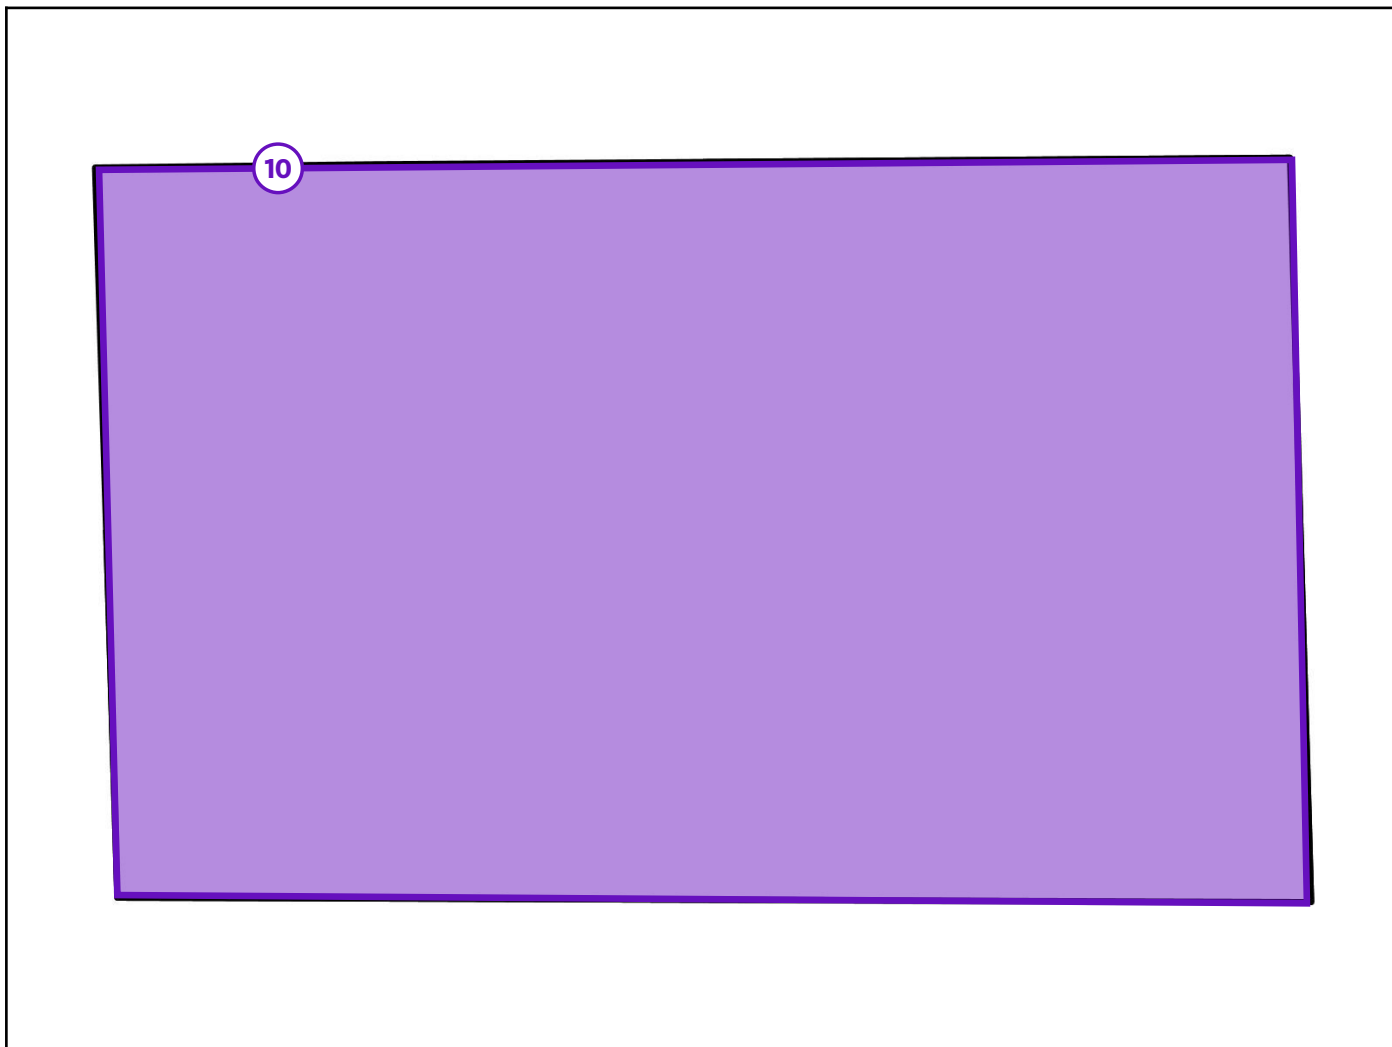
## Plan 2.2: dakenplan

Beschrijving	Type	Actie
10. Dakbedekking tuinhuis bestaande uit PVC golfplaten	Overige ruimte of materiaal	-

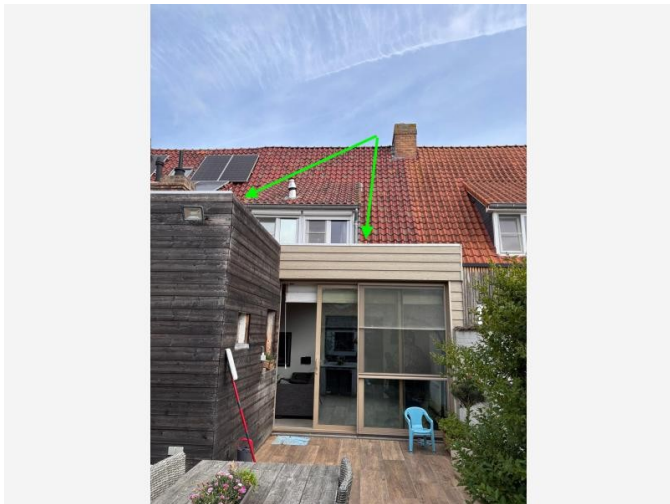
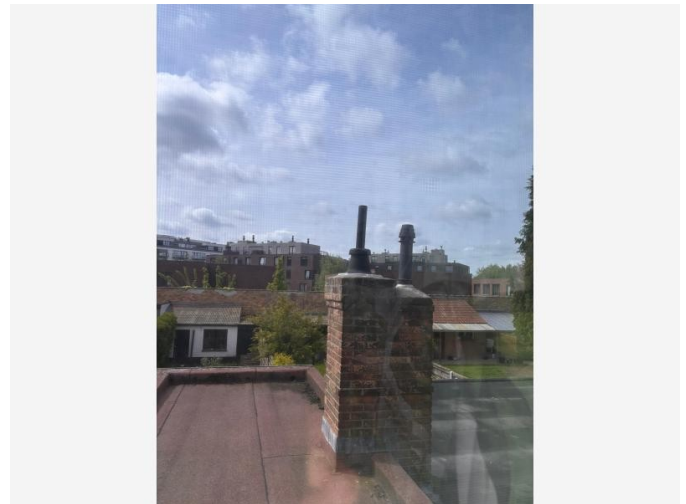
### Fiche 8: Dakbedekking plat dak (niet verdacht)

Beschrijving	Notitie	Terug te vinden op plannen
Fiche 8: Dakbedekking plat dak (niet verdacht)	De dakbedekking (roofing) is niet asbestverdacht gezien factuur van plaatsing anno 2015 werd voorgelegd. Het is niet uitgesloten dat de roofing werd gelegd op bestaande, mogelijk asbestverdachte roofing. Bij werken, laat dit controleren.	Plan 1.3: dakenplan
Fiche 9: CV-ketel (niet verdacht)	De CV-ketel (dichtingen, isolerend materiaal) is niet asbestverdacht.	Plan 1.1: gelijkvloers
Fiche 10: Dakbedekking tuinhuis bestaande uit PVC golfplaten	De dakbedekking van het tuinhuis is niet-asbestverdacht.	Plan 2.2: dakenplan
Fiche 11: Dakbedekking bestaande uit pannen (niet verdacht)	De dakbedekking is niet-asbestverdacht.	-
