Asbestinventarisatetest

Markt 74, 2440 Geel

Attestnummer : 20240118-000296.000

Uitgegeven op : 18.01.2024

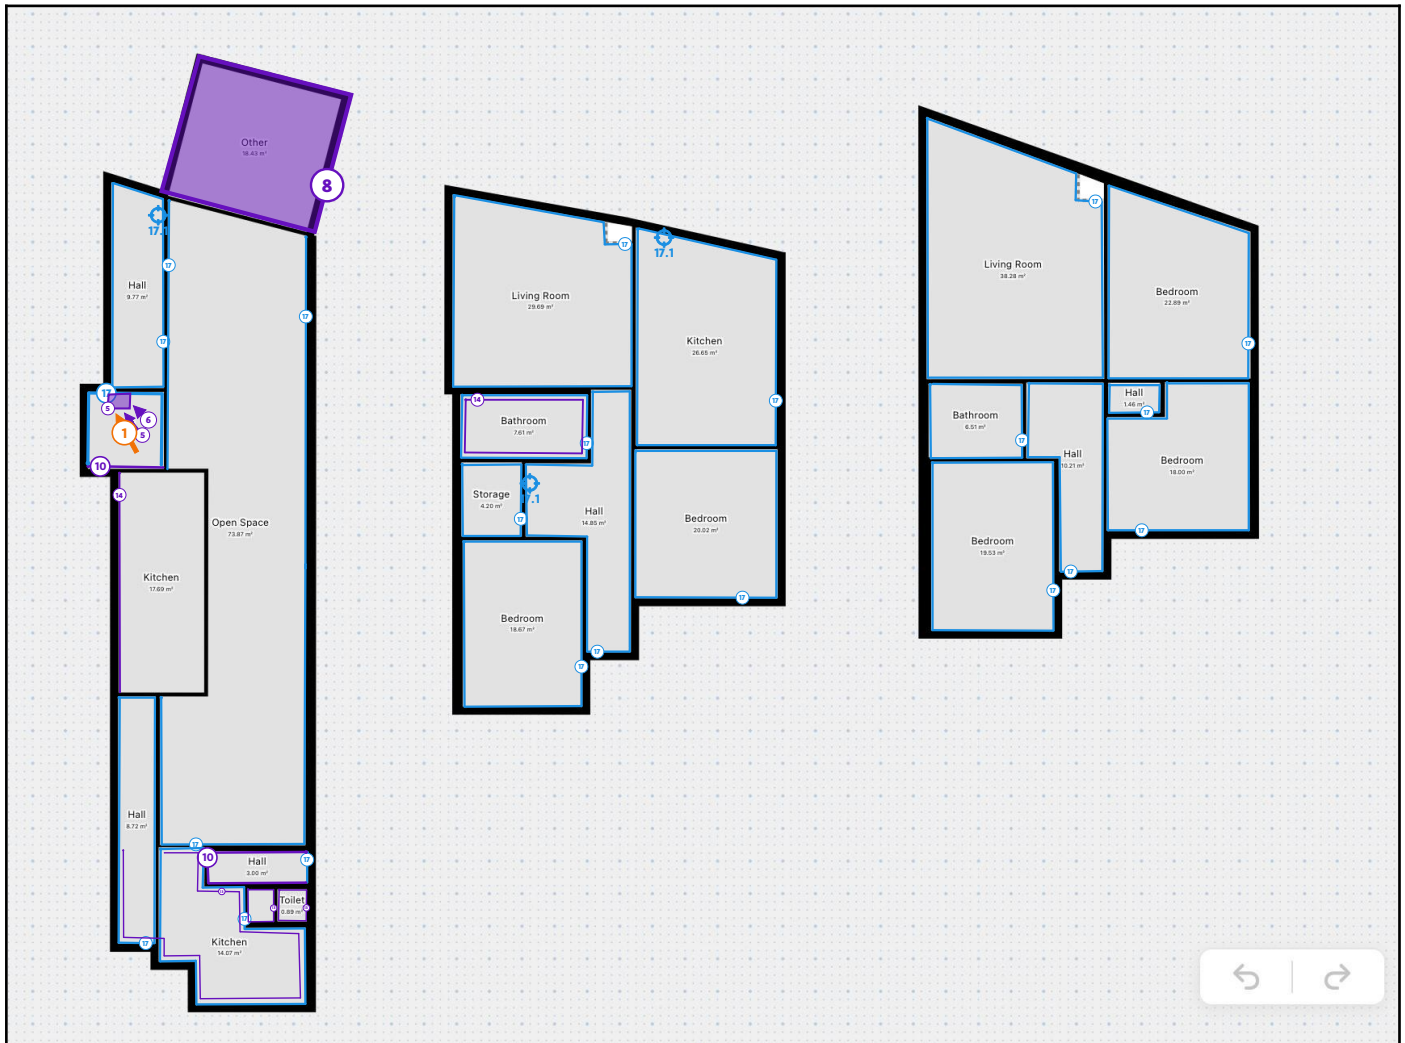
Plan 1.1: Grondplan

Beschrijving	Type	Actie
1. Thermische isolatie	Asbestmateriaal	Verwijderen
5. Grondwater kelder	Beperking	-
6. Stookolieketel & brander	Advies	-
8. Terras	Advies	-
10. Valse wanden	Advies	-
13. Niet verdachte betegelde wanden	Advies	-
14. Tegellijm	Advies	-

17. Pleisterwerk muren	Geen asbest	-
17.1 Code: 1	Mengmonster	-

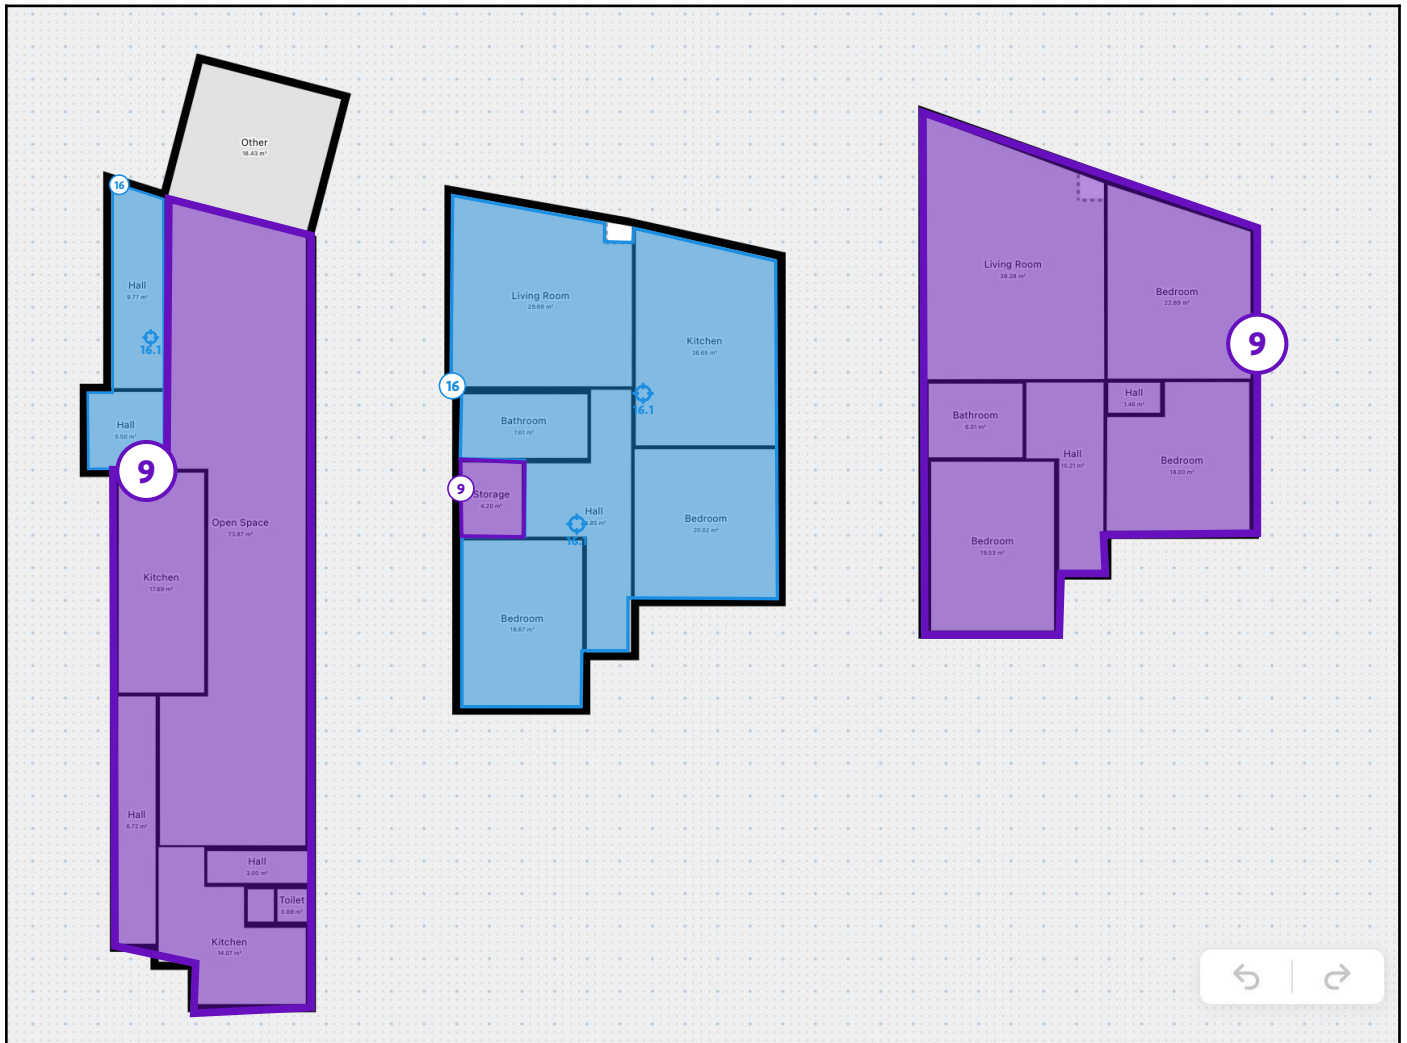
Plan 1.2: Grondplan

Beschrijving	Type	Actie
9. Valse plafonds	Advies	-
16. Pleisterwerk plafonds	Geen asbest	-
16.1 Code: 2	Mengmonster	-

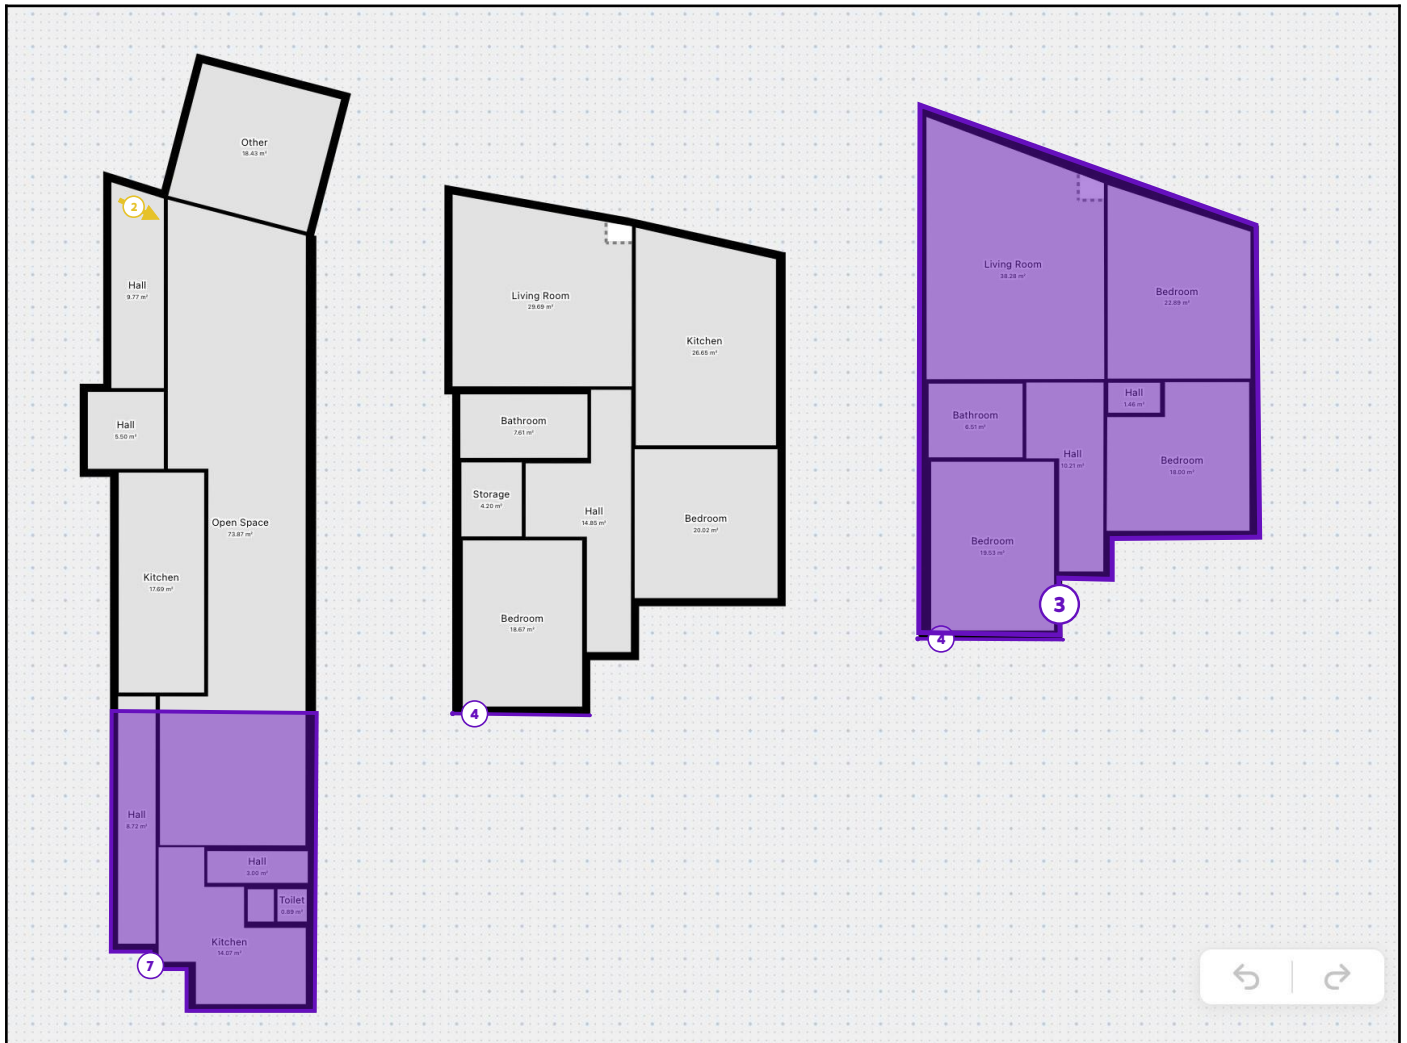
Plan 1.3: Grondplan

Beschrijving	Type	Actie
2. Bakeliet kastje	Asbestmateriaal	Zorgvuldig beheren
3. Dak	Beperking	-
4. Achtergevel	Beperking	-
7. PVC dakbedekking	Advies	-

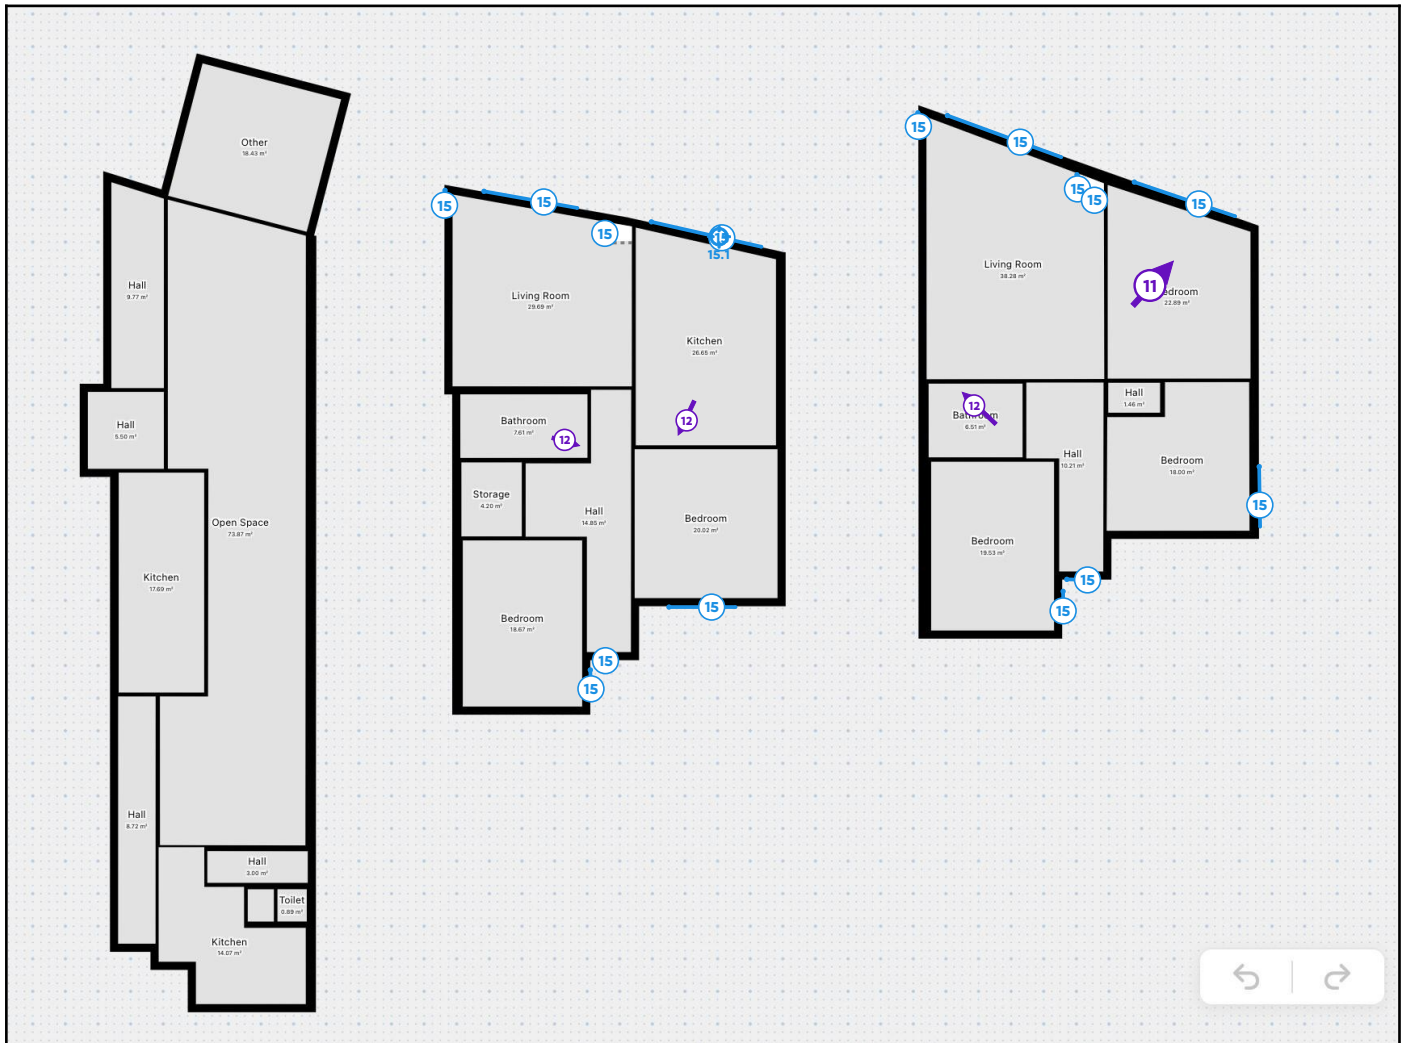
Plan 1.4: Grondplan

Beschrijving	Type	Actie
11. Onder plafonds Verdiep 2	Advies	-
12. Geiser en boilers	Advies	-
15. Stopverf	Geen asbest	-
15.1 Code: 3	Puntmonster	-
