Asbestinventarisatetest

Koulaak 7, 2200 Herentals

Attestnummer : 20231026-000047.000

Uitgegeven op : 26.10.2023

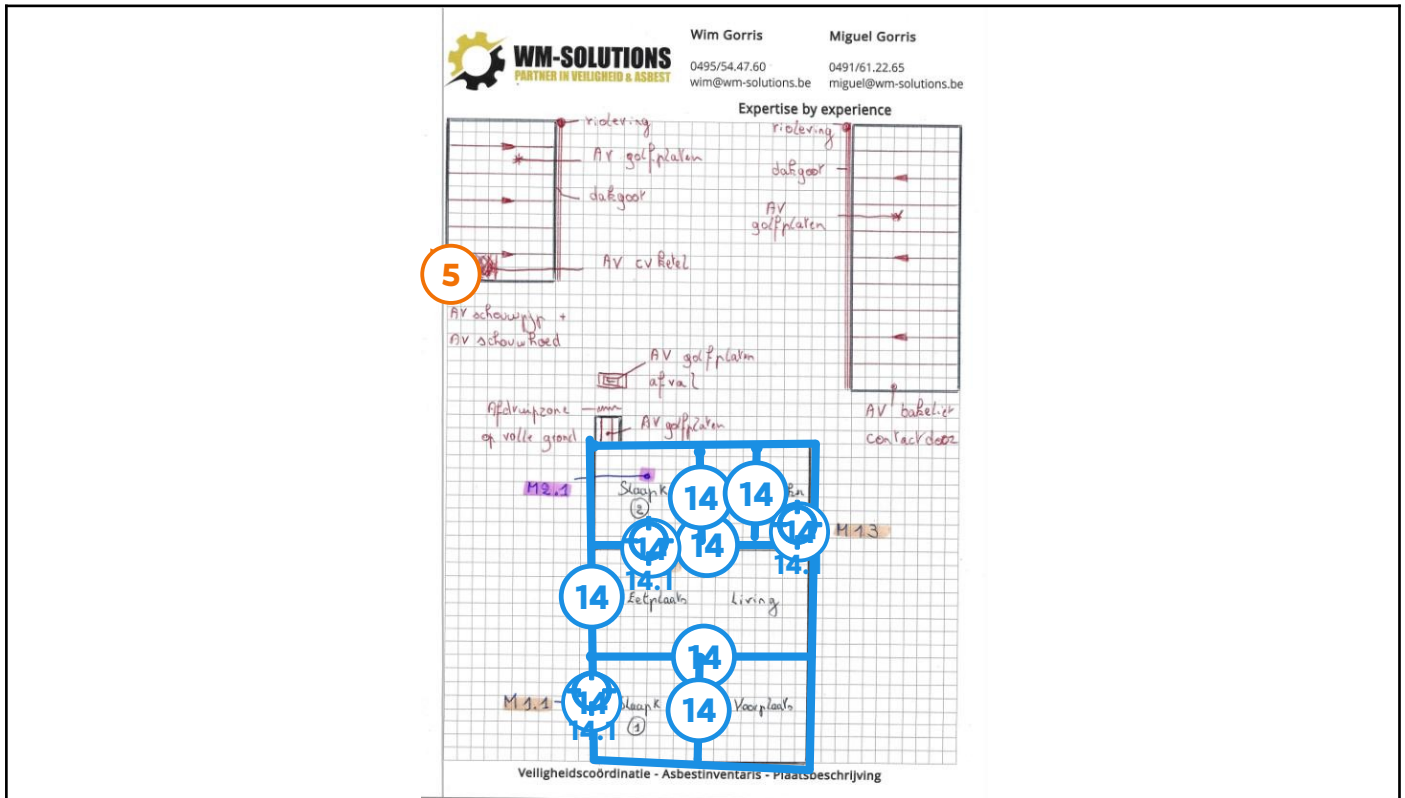
Plan 1.1: plan

| Beschrijving | Type | Actie |
|---|---|---|
| 5. schouwpijp bijgebouw 2 | Asbestmateriaal | Verwijderen |
| 14. muur bepleistering | Geen asbest | - |

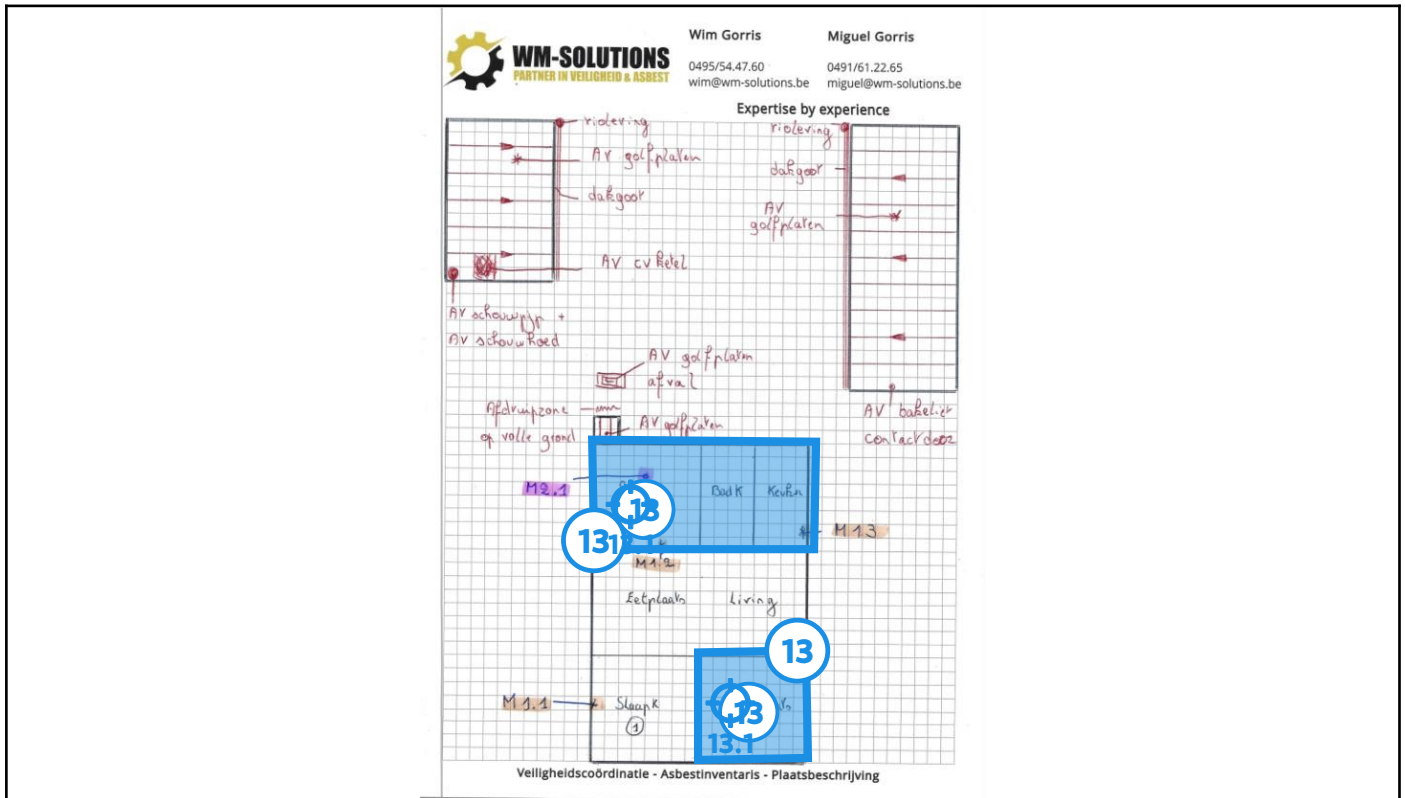
Plan 1.2: plan

| Beschrijving | Type | Actie |
|---|---|---|
| 13. plafond bepleistering | Geen asbest | - |

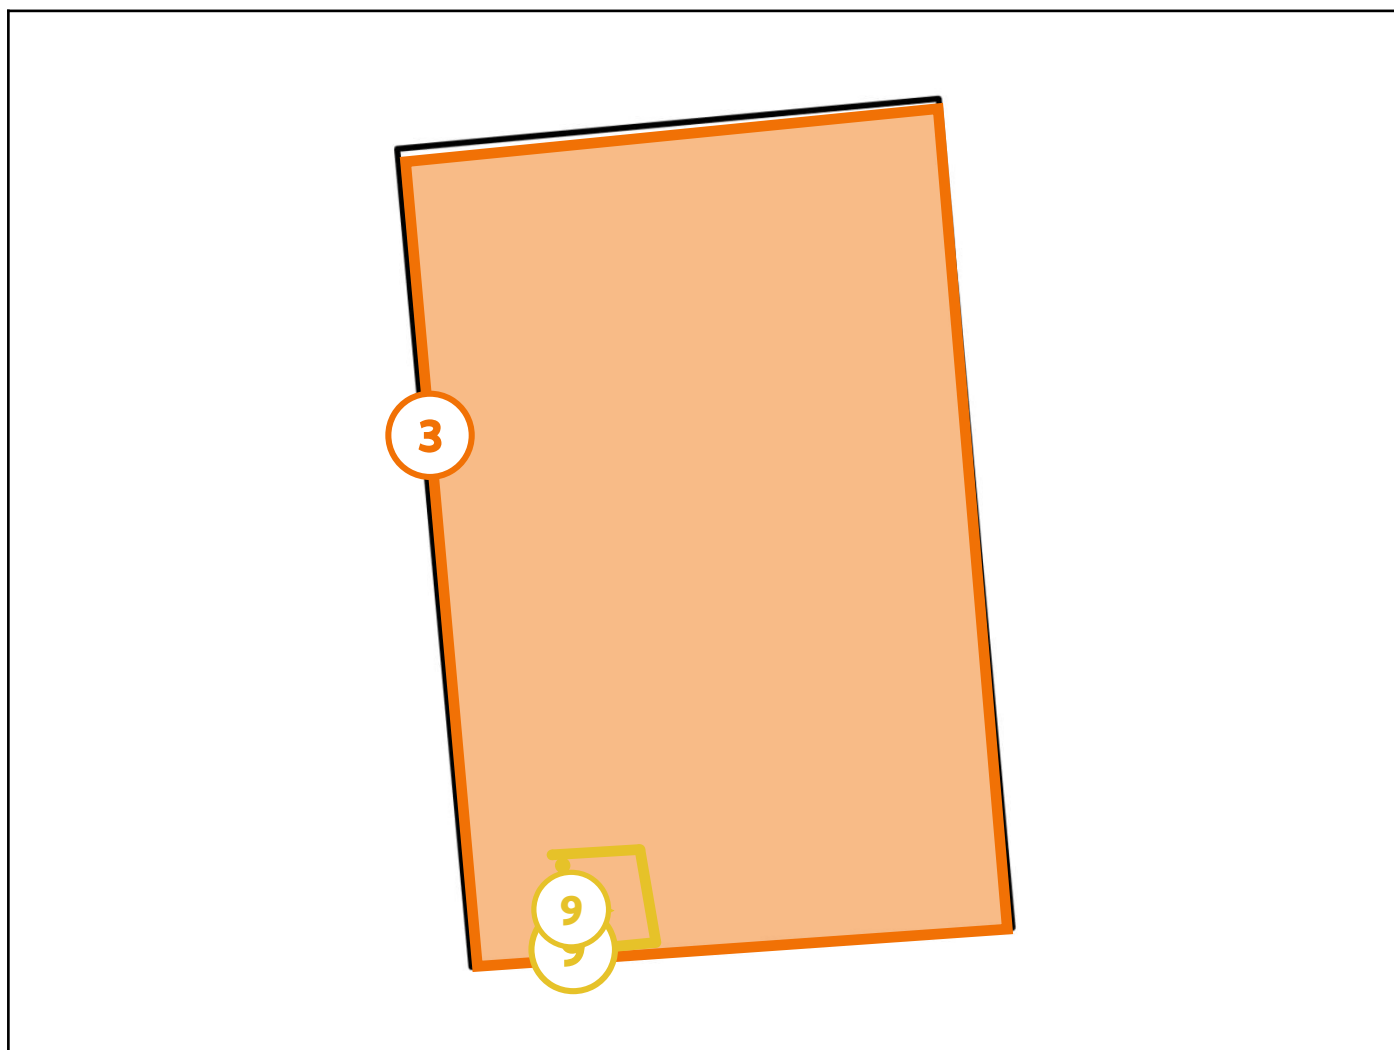
Plan 2.1: Bijgebouw plan

| Beschrijving | Type | Actie |
|---|---|---|
| 9. cv ketel in bijgebouw 2 | Asbestmateriaal | Zorgvuldig beheren |

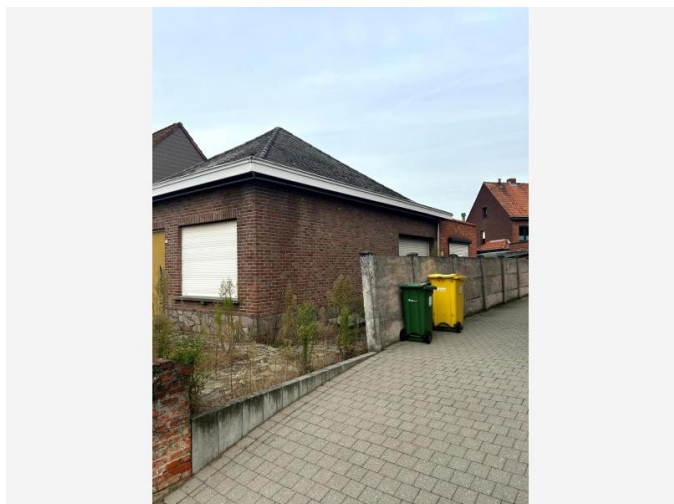
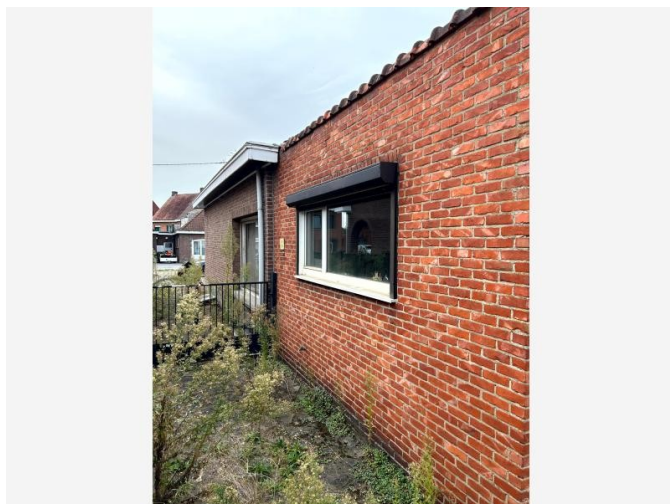
Geen asbest
