Asbestinventarisatetest

Lantaarnpad 13, 2200 Herentals

Attestnummer : 20240430-000079.000

Uitgegeven op : 30.04.2024

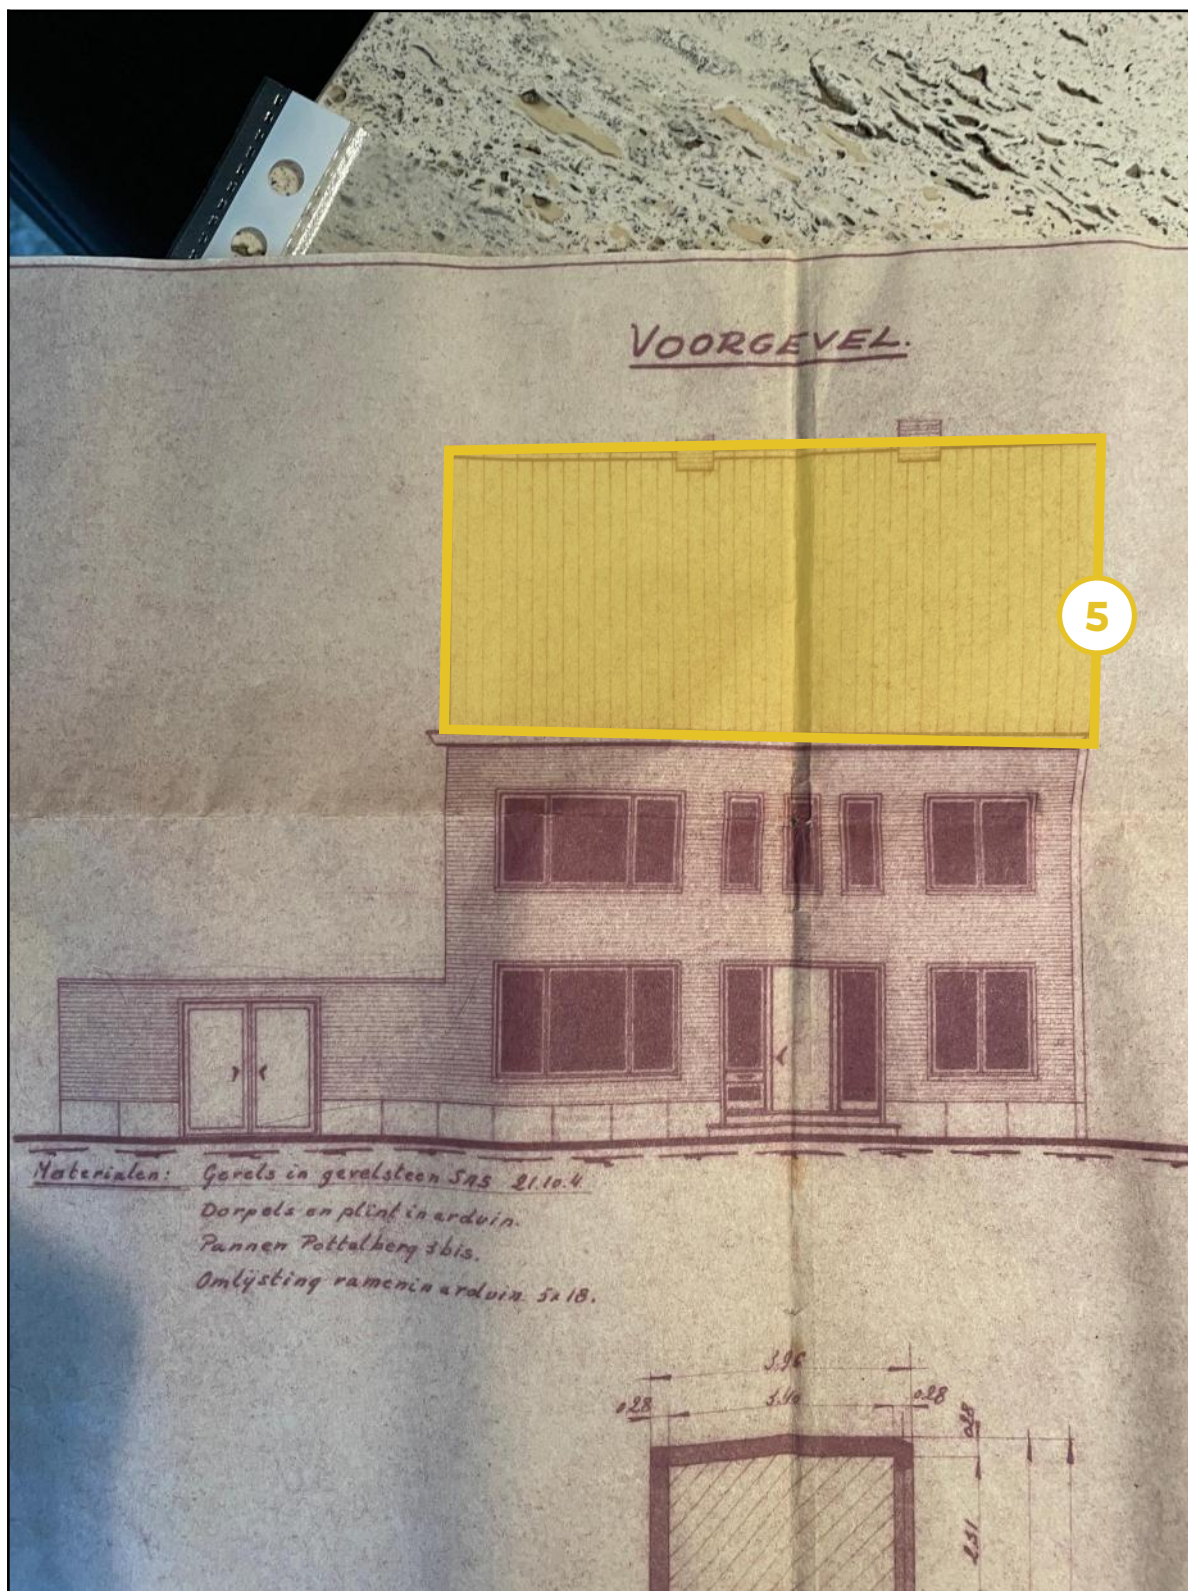
Plan 1.1: IMG_1192

5. Onderdak Menuiserie

Asbestmateriaal

Zorgvuldig beheren

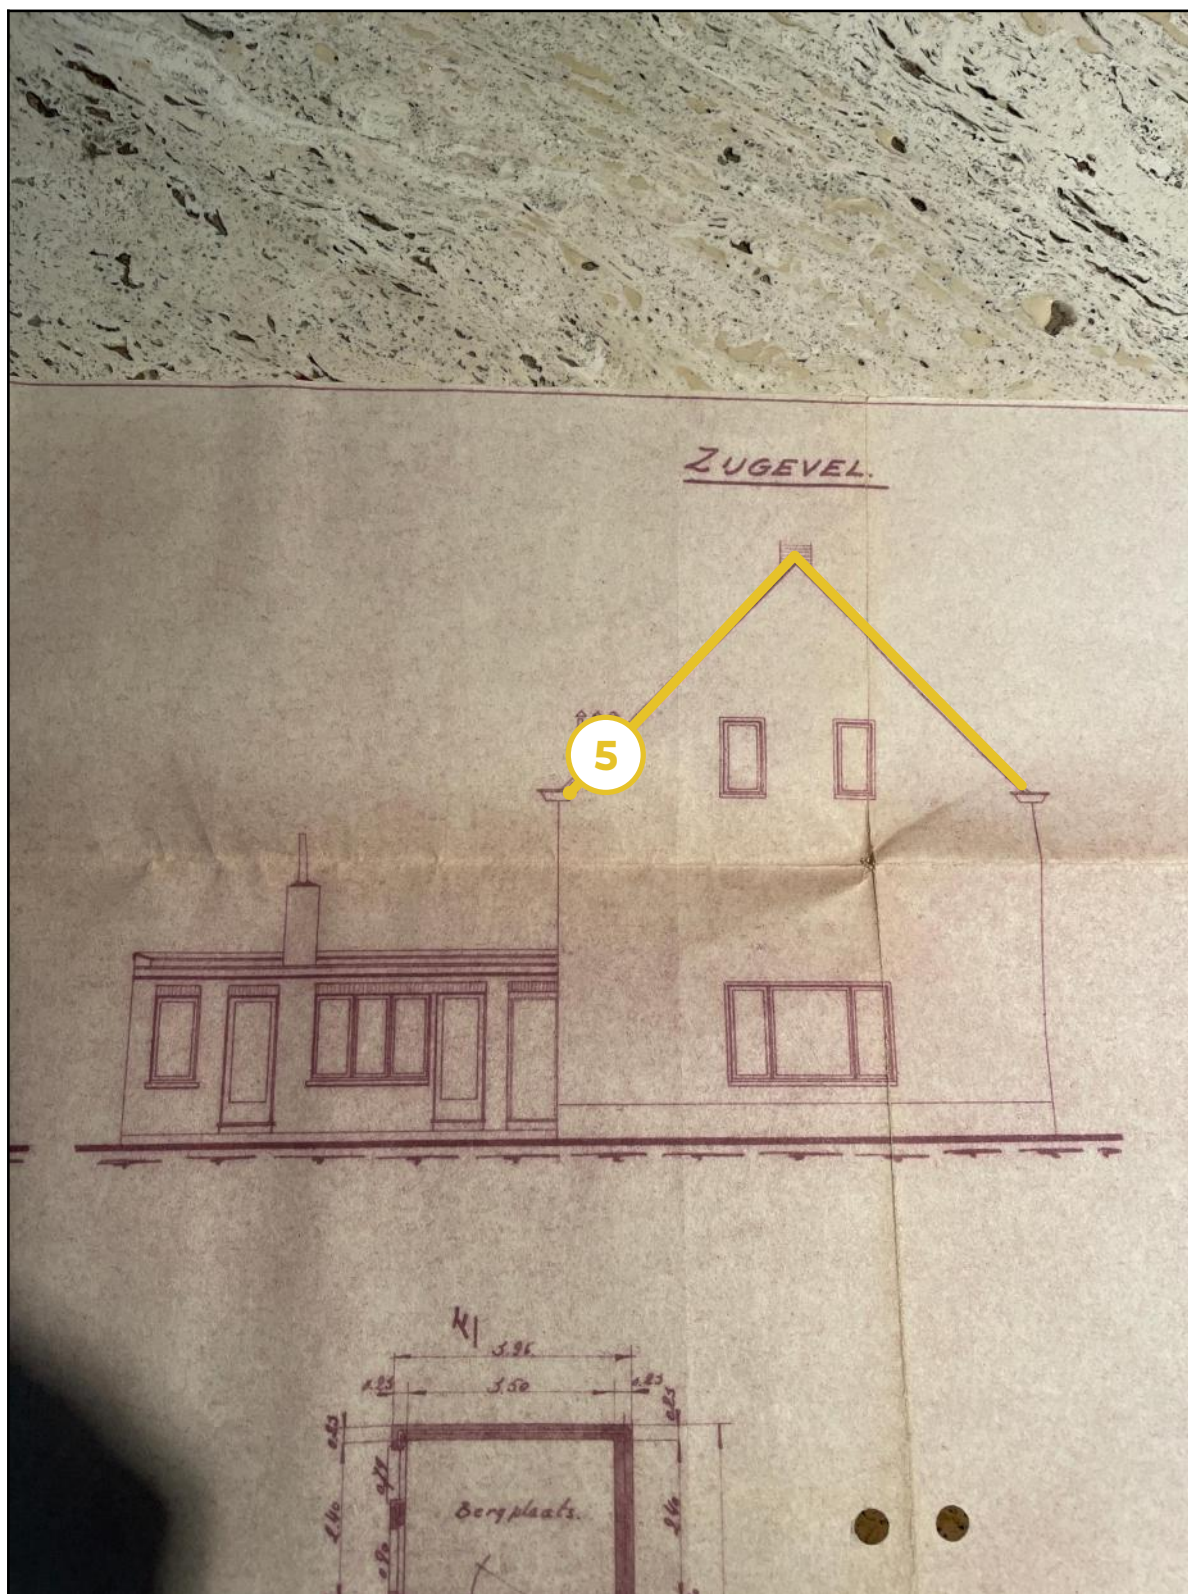
Plan 1.2: Linkergevel

5. Onderdak Menuiserie

Asbestmateriaal

Zorgvuldig beheren

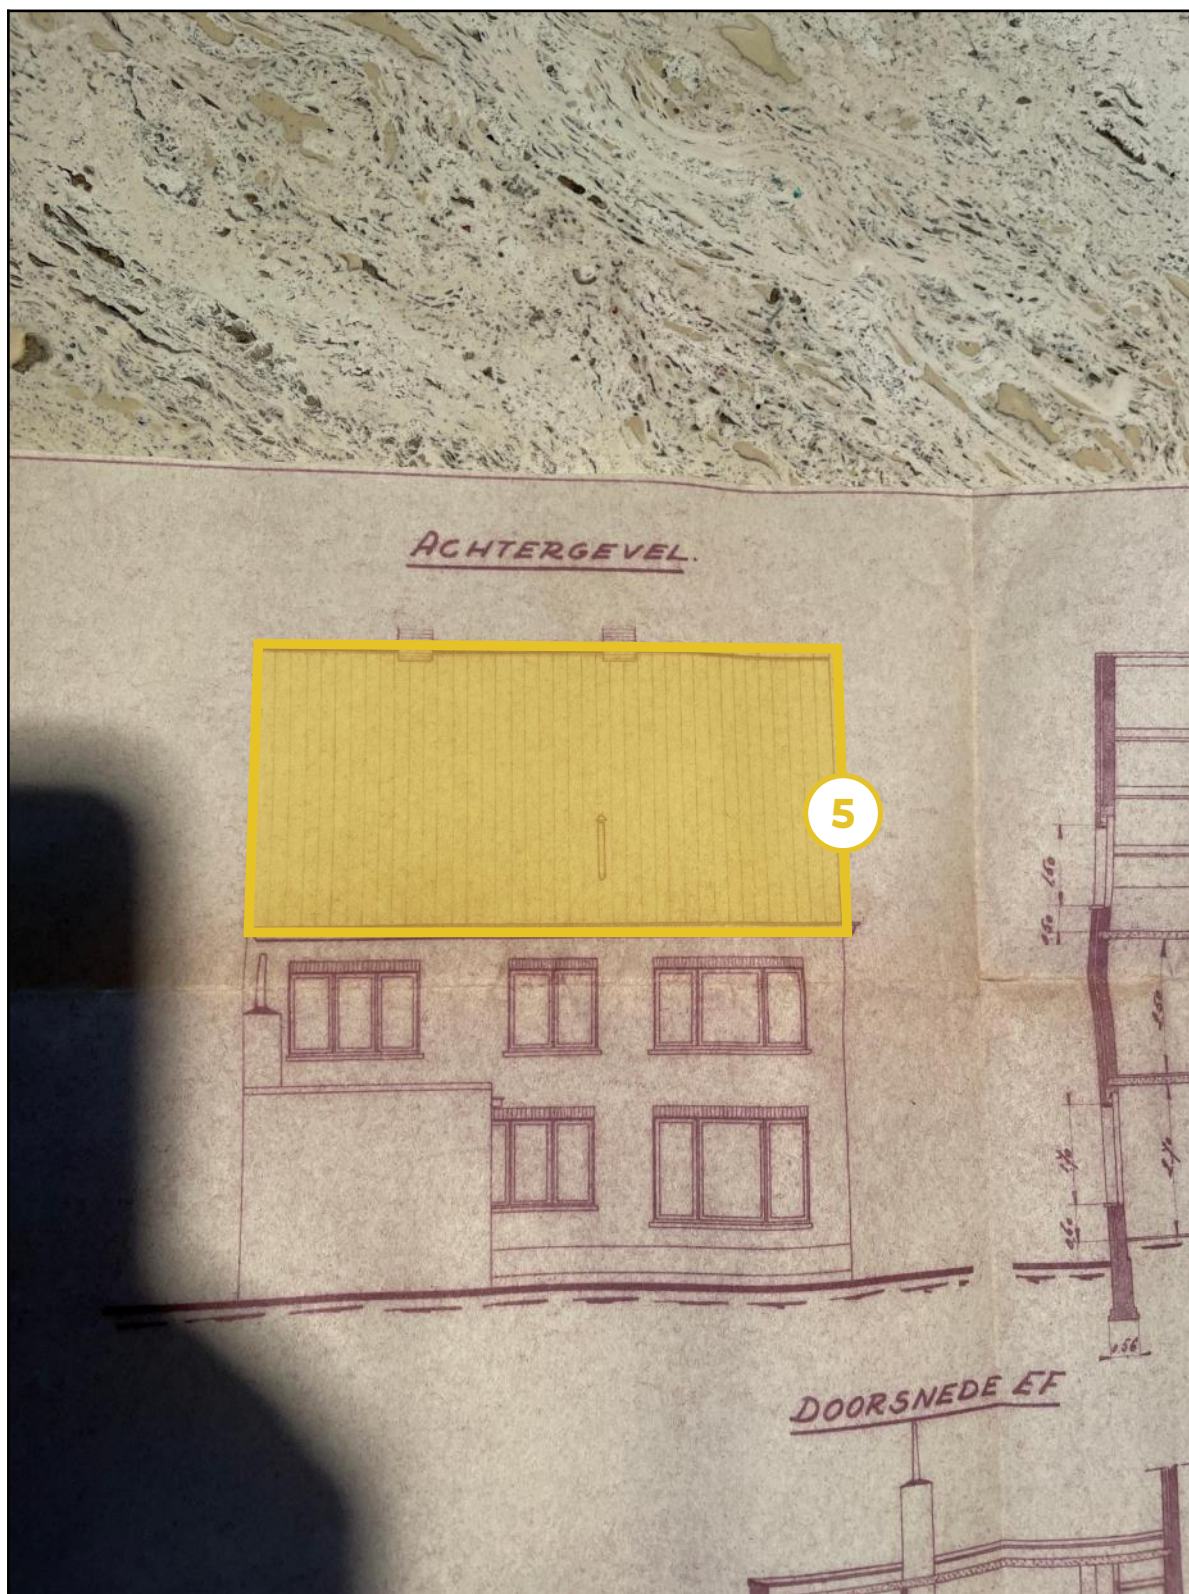
Plan 1.3: Achtergevel

5. Onderdak Menuiserie

Asbestmateriaal

Zorgvuldig beheren

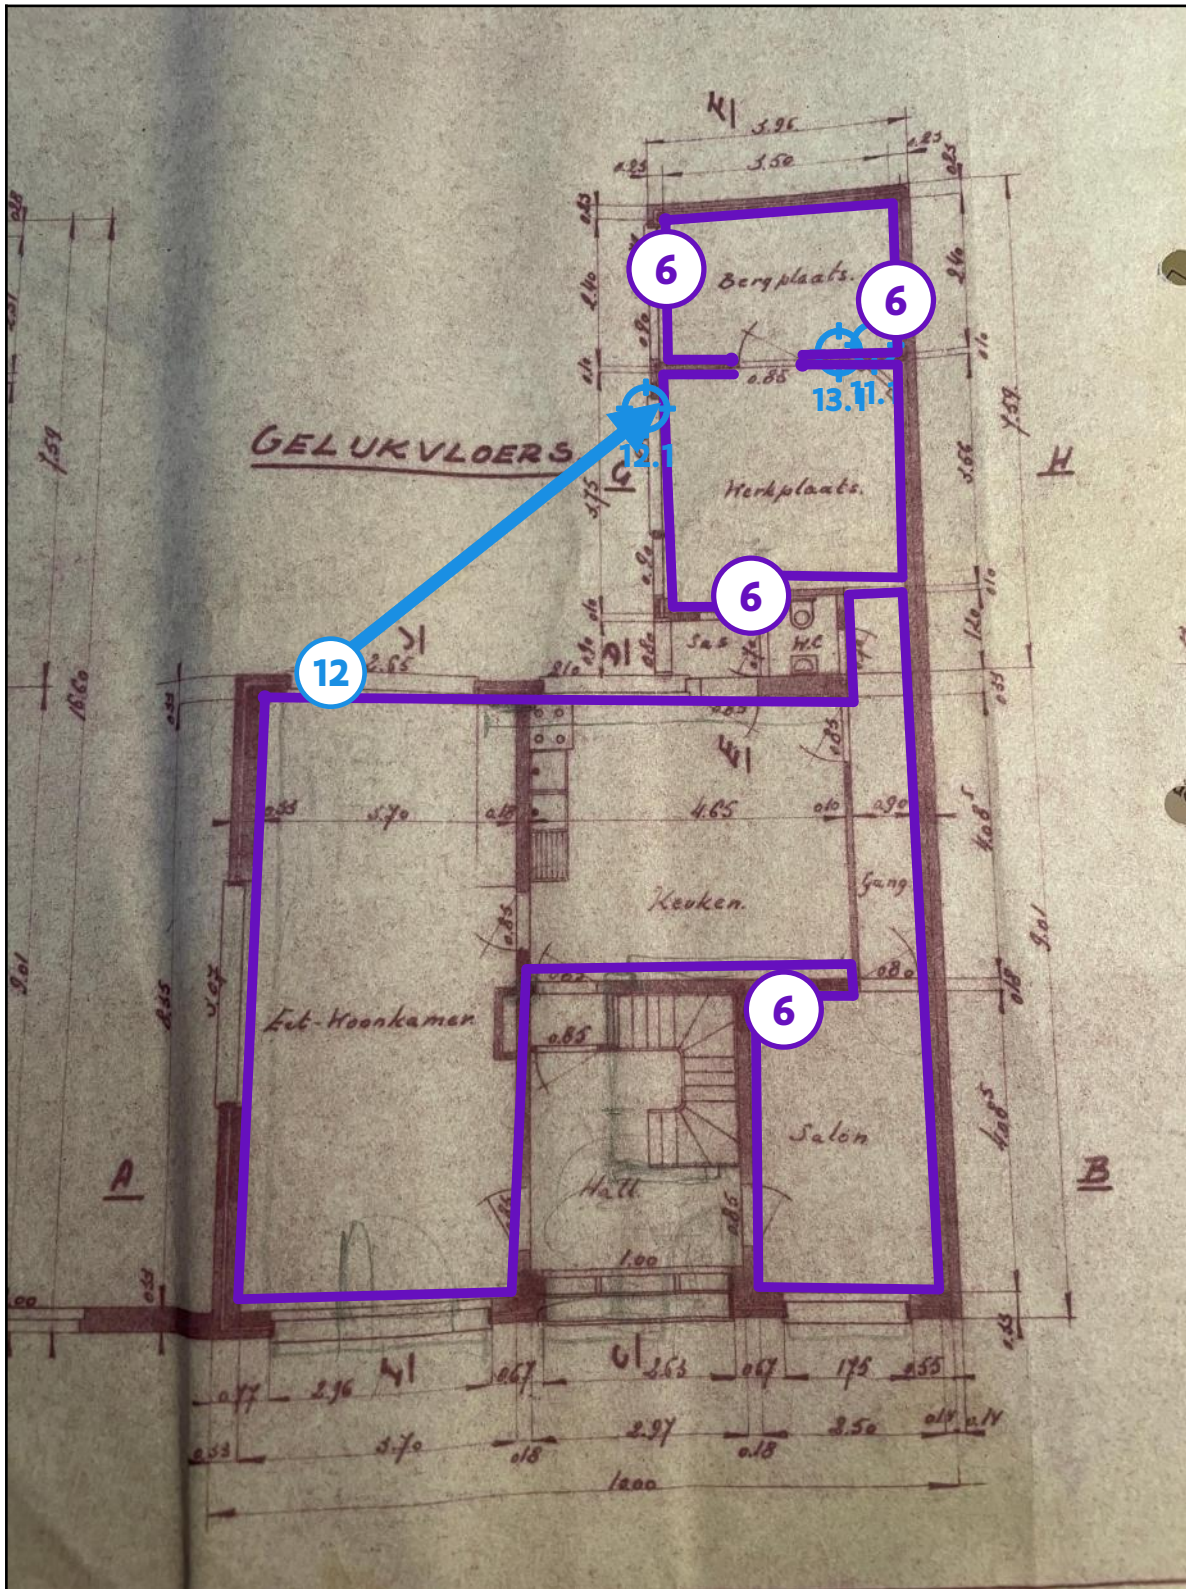
Plan 1.5: Gelijkvloers

6. Smeerlaag achter vloerplinten	Advies	-
11. Pleister Muren	Geen asbest	-
11.1 Code: 110402	Mengmonster	-
12. Stopverf/Mastiek aan de ramen en deuren	Geen asbest	-
12.1 Code: 110406	Puntmonster	-
13. Pleister Plafonds	Geen asbest	-
13.1 Code: 110403	Mengmonster	-

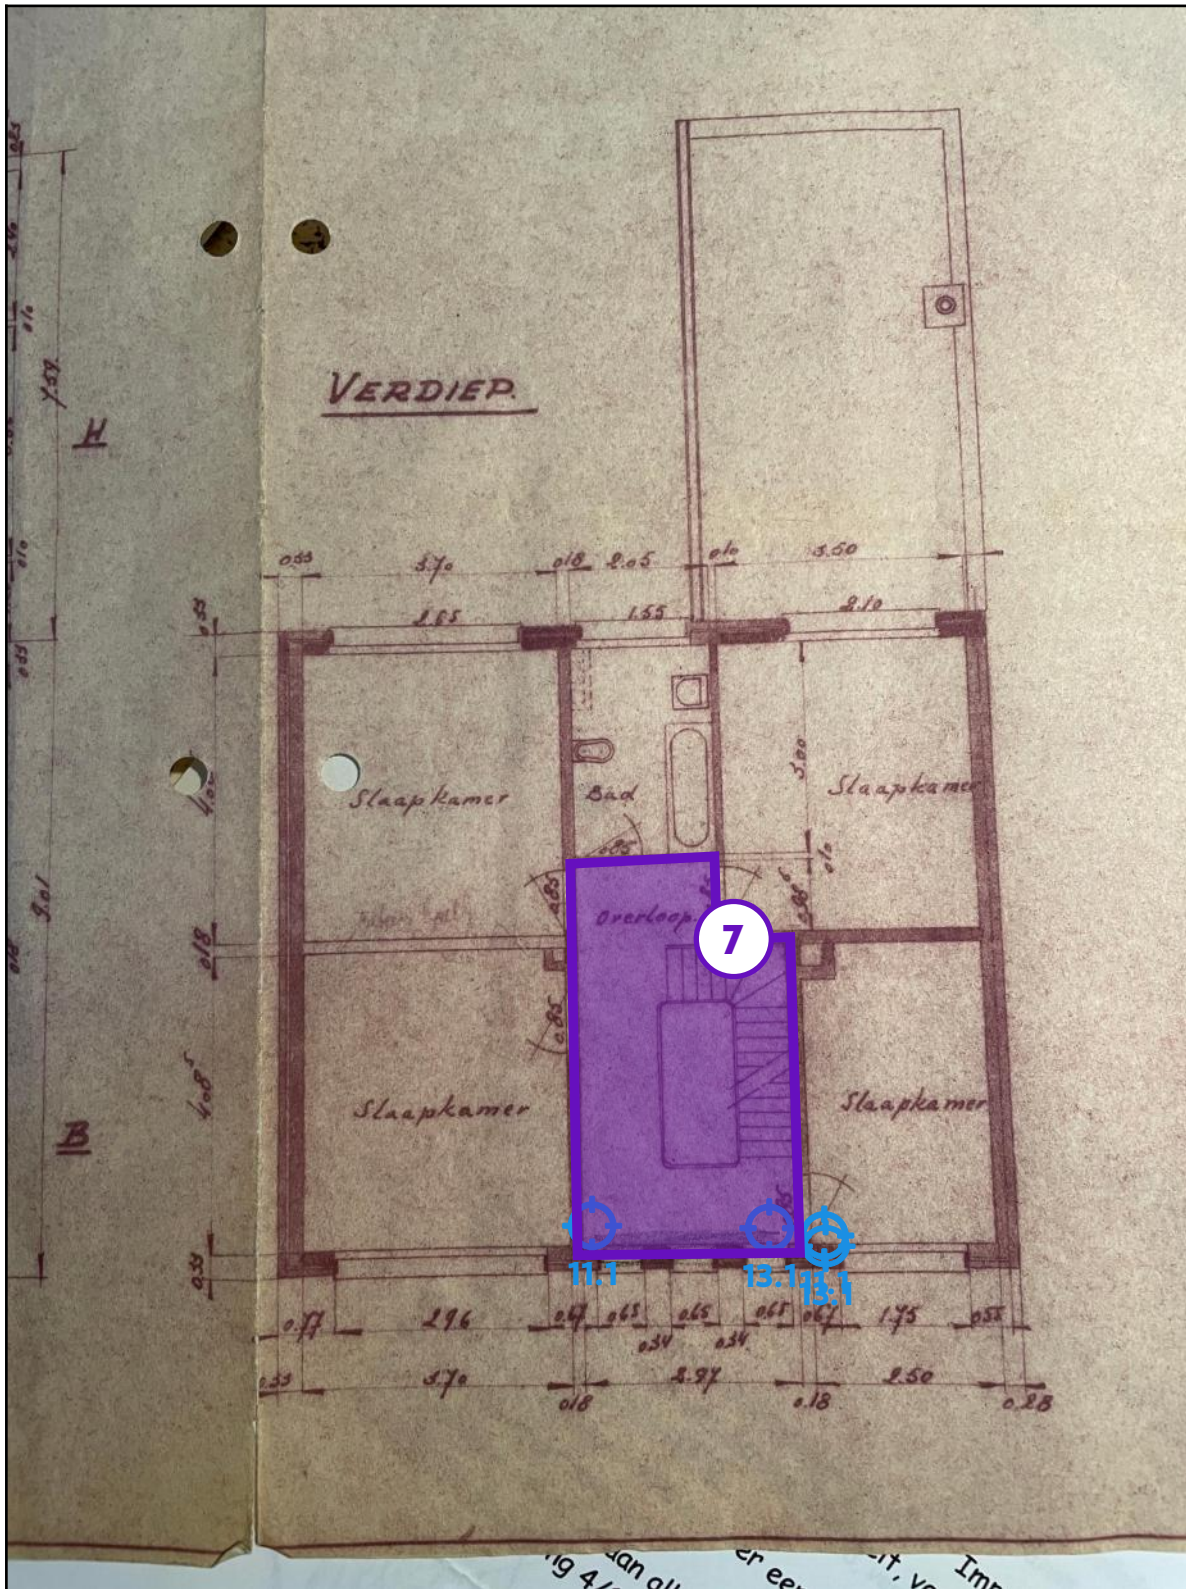
Plan 1.6: Verdieping woongedeelte

7. Valse Plafonds slaapkamers en Hal	Advies	-
11. Pleister Muren	Geen asbest	-
11.1 Code: 110402	Mengmonster	-
13. Pleister Plafonds	Geen asbest	-
13.1 Code: 110403	Mengmonster	-

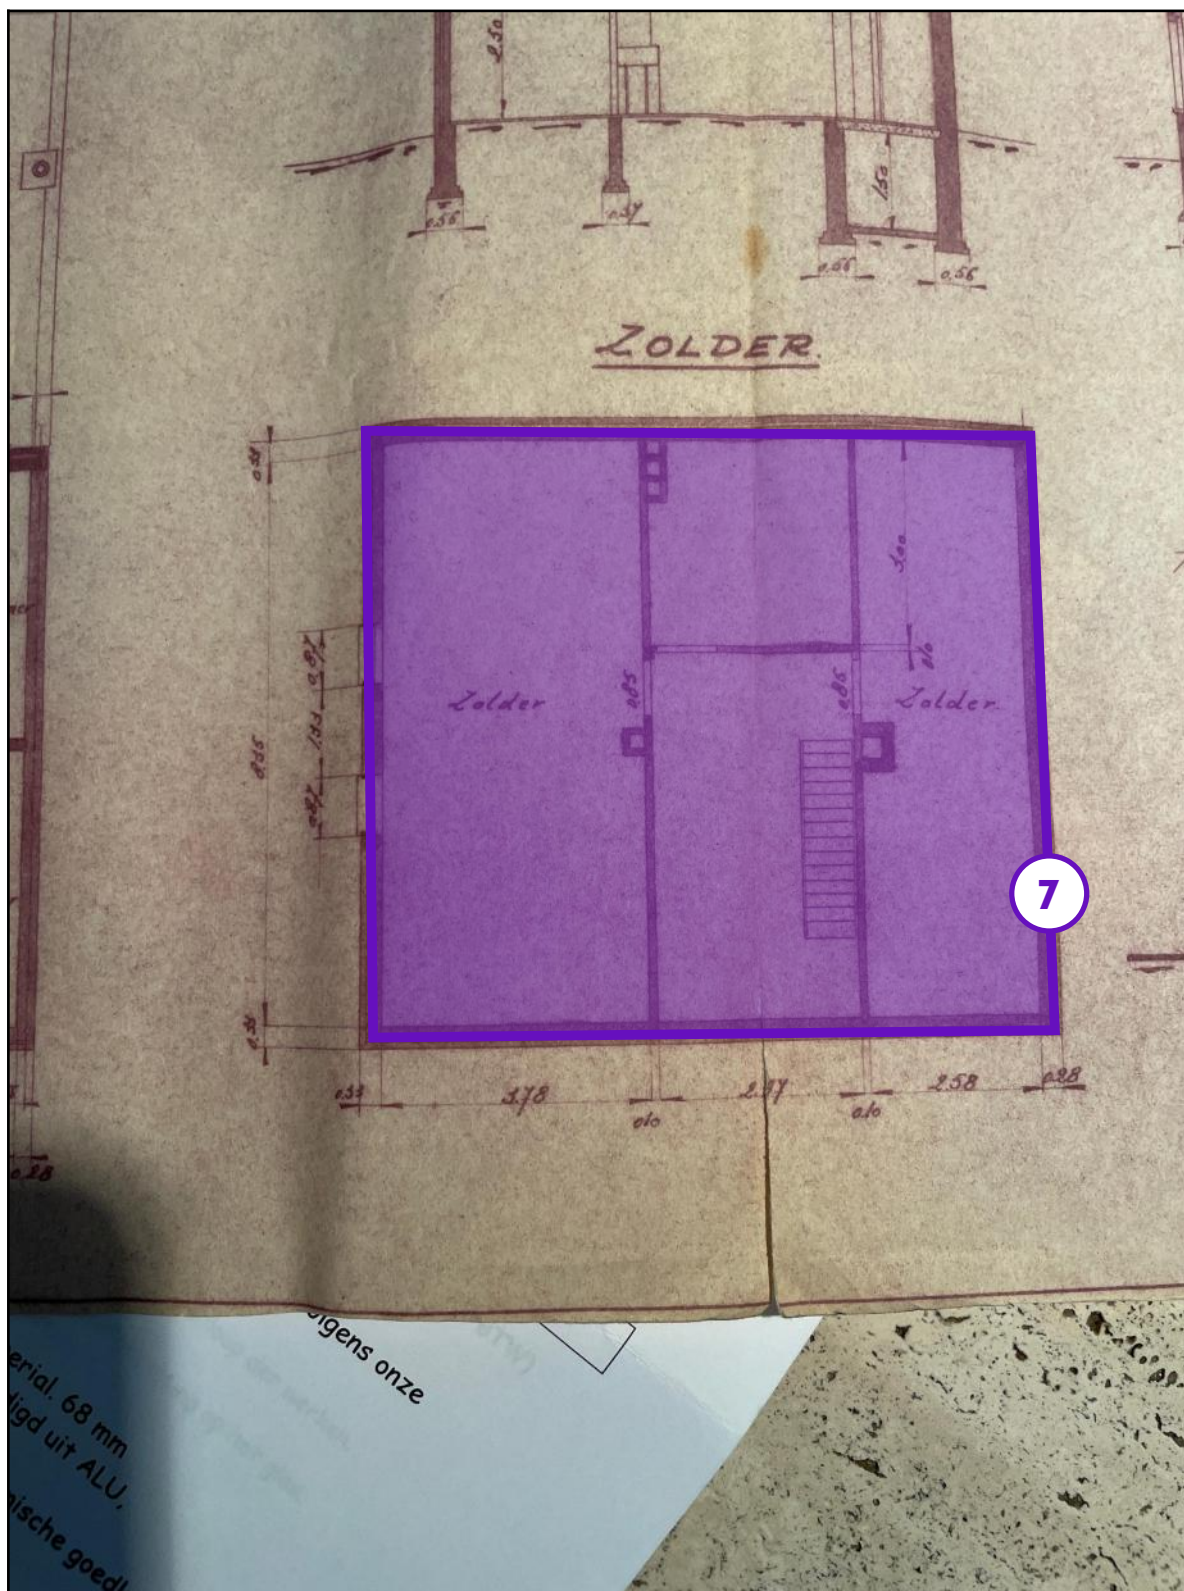
Plan 1.7: Verdieping slaapvertrekken

7. Valse Plafonds slaapkamers en Hal	Advies	-
--------------------------------------	--------	---

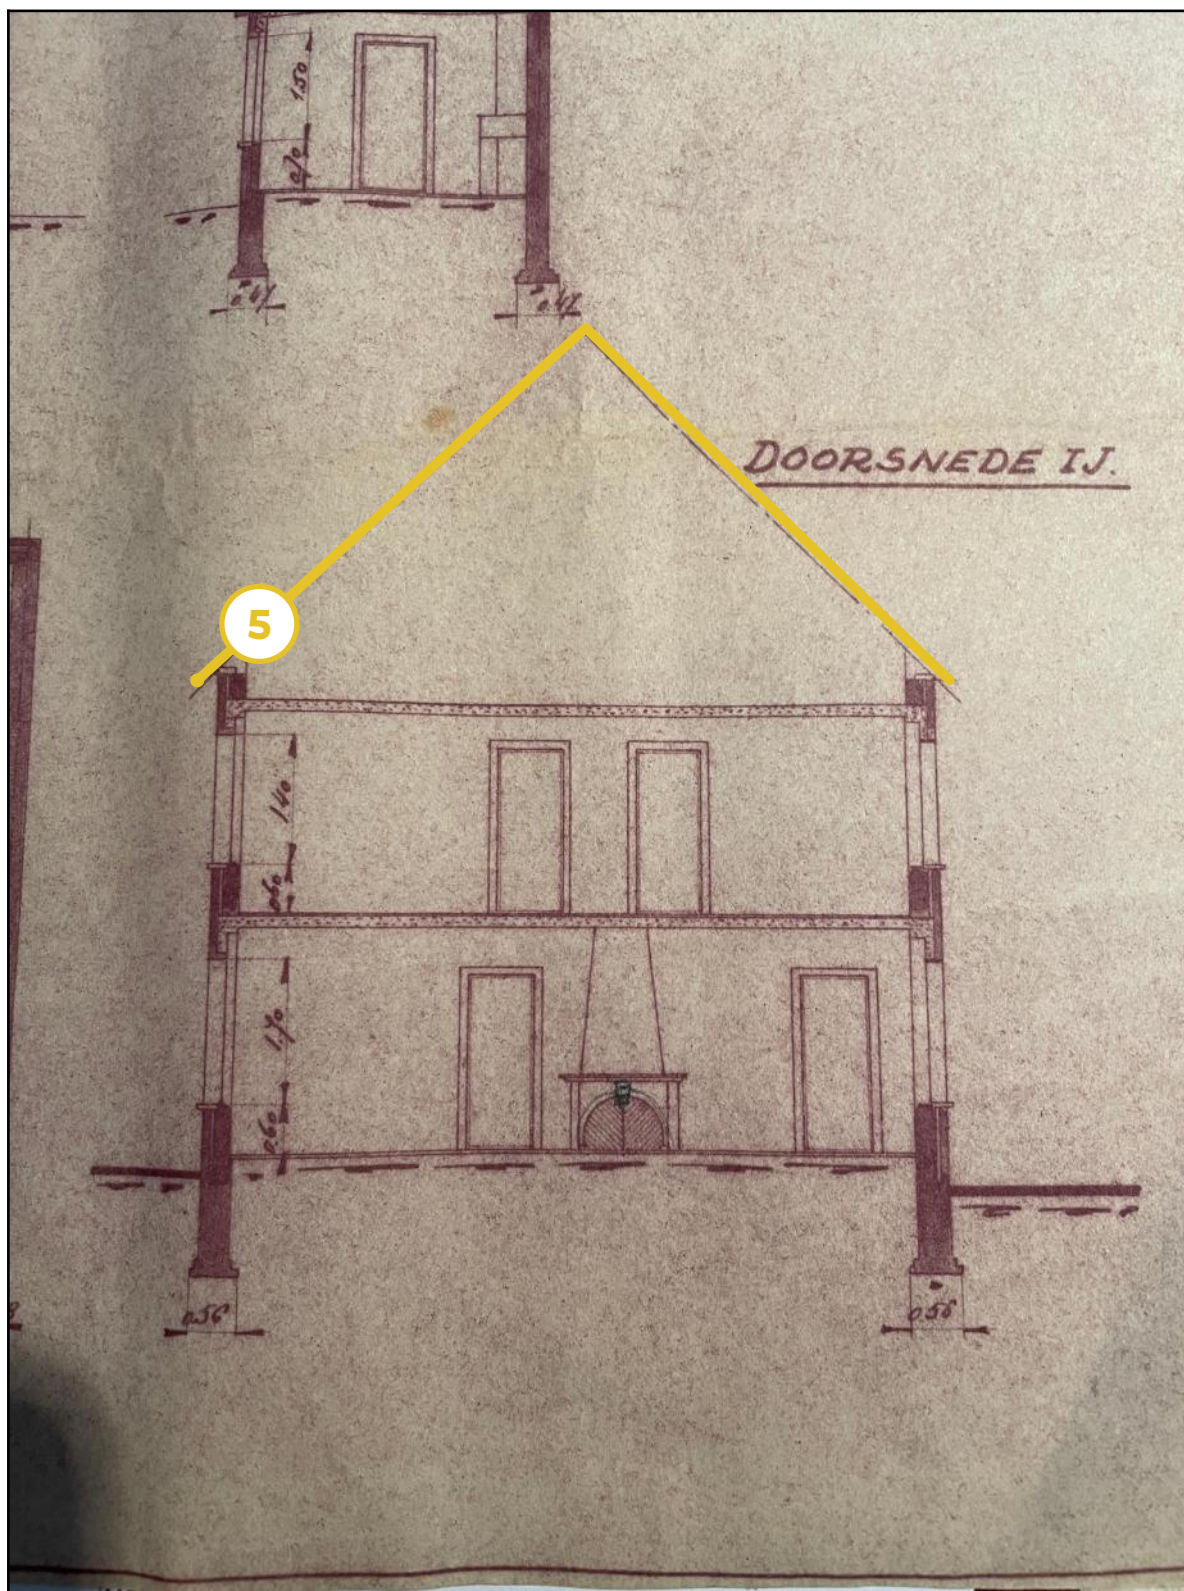
Plan 1.8: Doorsnede

5. Onderdak Menuiserie

Asbestmateriaal

Zorgvuldig beheren

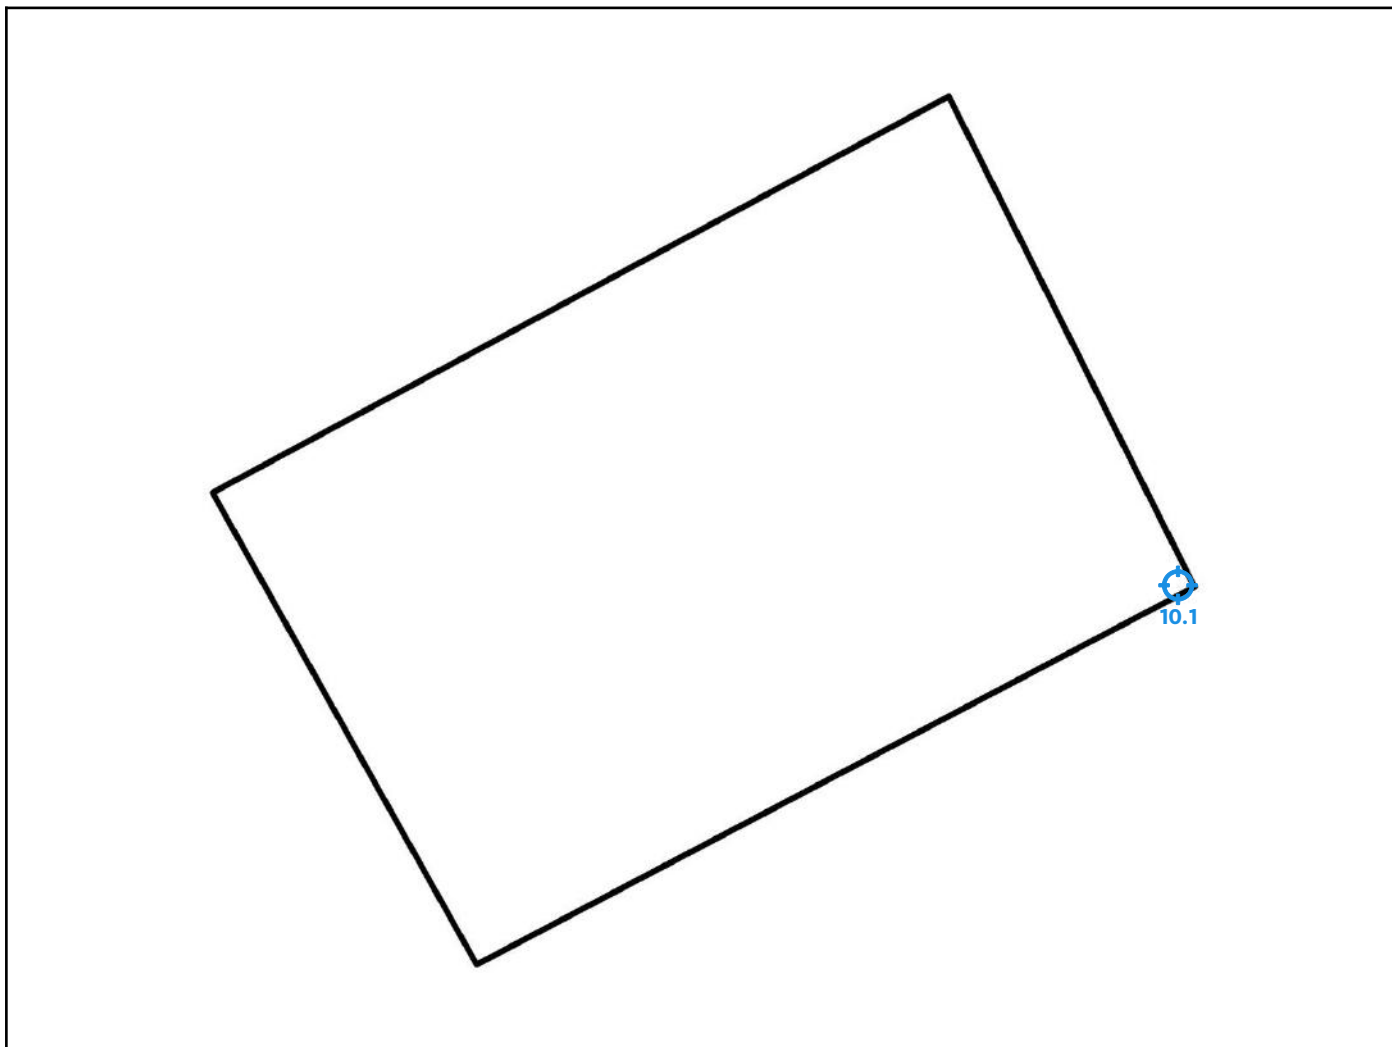
Plan 2.1: Constructie plan

Beschrijving	Type	Actie
10. Roofing Bemonsterd Plat dak	Geen asbest	-
10.1 Code: 110401	Puntmonster	-
