Asbestinventarisatetest

Retieseweg 51, 2440 Geel

Attestnummer : 20240605-000579.000

Uitgegeven op : 05.06.2024

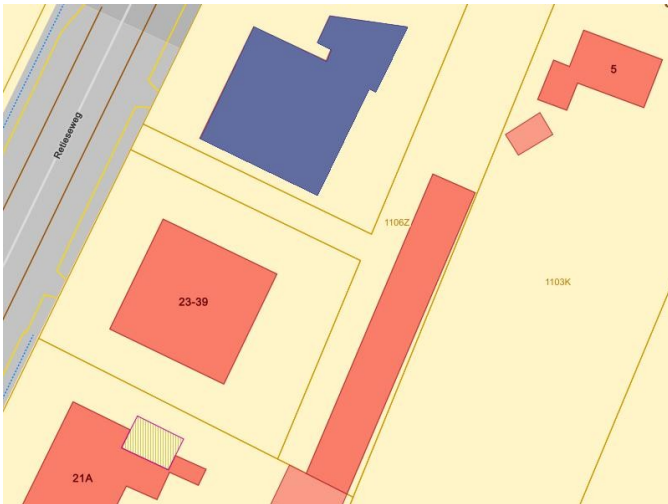
Zone 1: Hoofdgebouw

- 0 Asbestmaterialen
- 0 Beperkingen
- 0 Uitsluitingen
- 0 Roerende goederen
- 0 Puin, steenslag, (water)bodem
- 4 Adviezen
- 3 Geen asbest

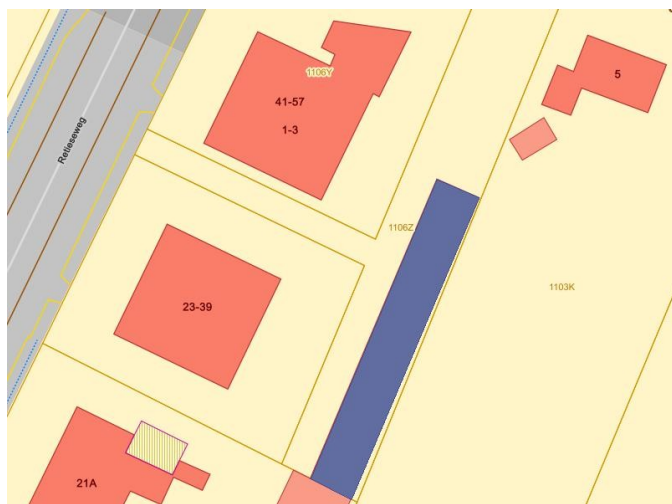
Zone 2: Hoofdgebouw

- 0 Asbestmaterialen
- 0 Beperkingen
- 0 Uitsluitingen
- 0 Roerende goederen
- 0 Puin, steenslag, (water)bodem
- 1 Adviezen**
- 0 Geen asbest
