Asbestinventarisatetest

Kastanjelaan 69, 2200 Herentals

Attestnummer : 20240501-000700.000

Uitgegeven op : 01.05.2024

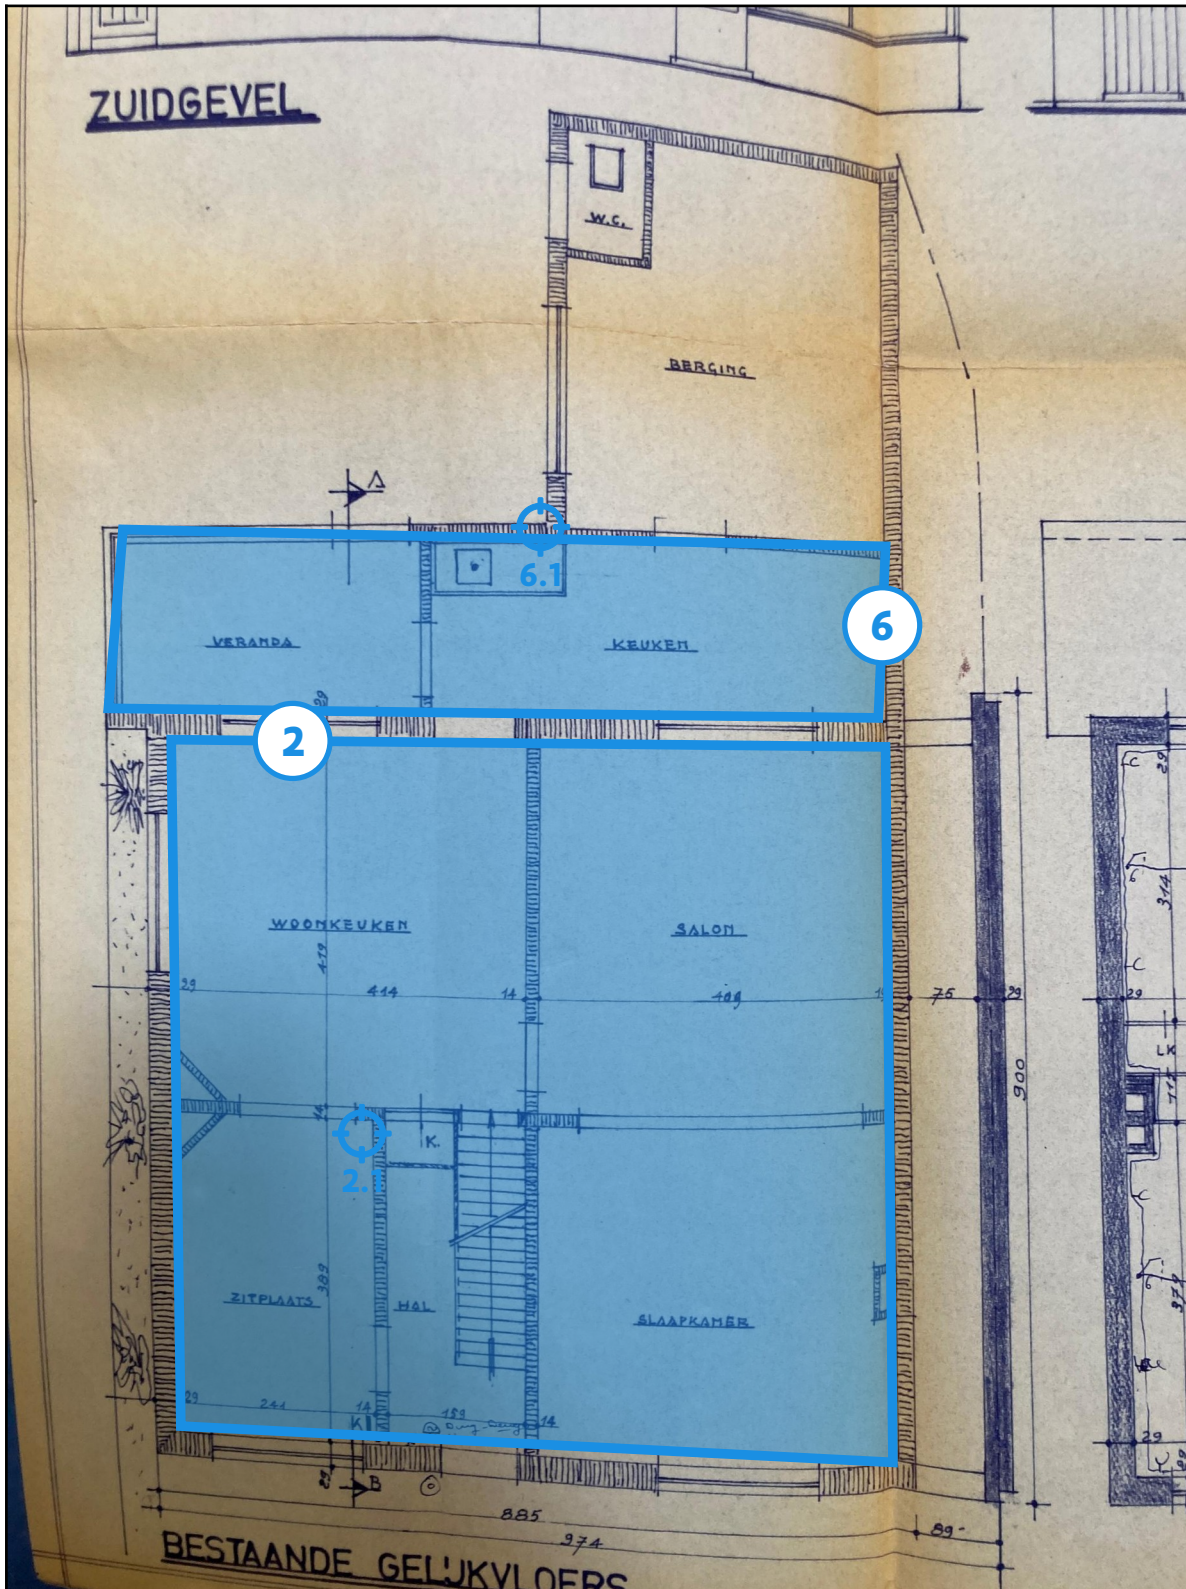
Plan 1.2: plafondplan gelijkvloers

2. pleister plafond	Geen asbest	-
2.1 Code: 2024/010/04 staal 4	Mengmonster	-
6. roofing dakbedeking	Geen asbest	-
6.1 Code: 2024/010/01 staal 1	Puntmonster	-

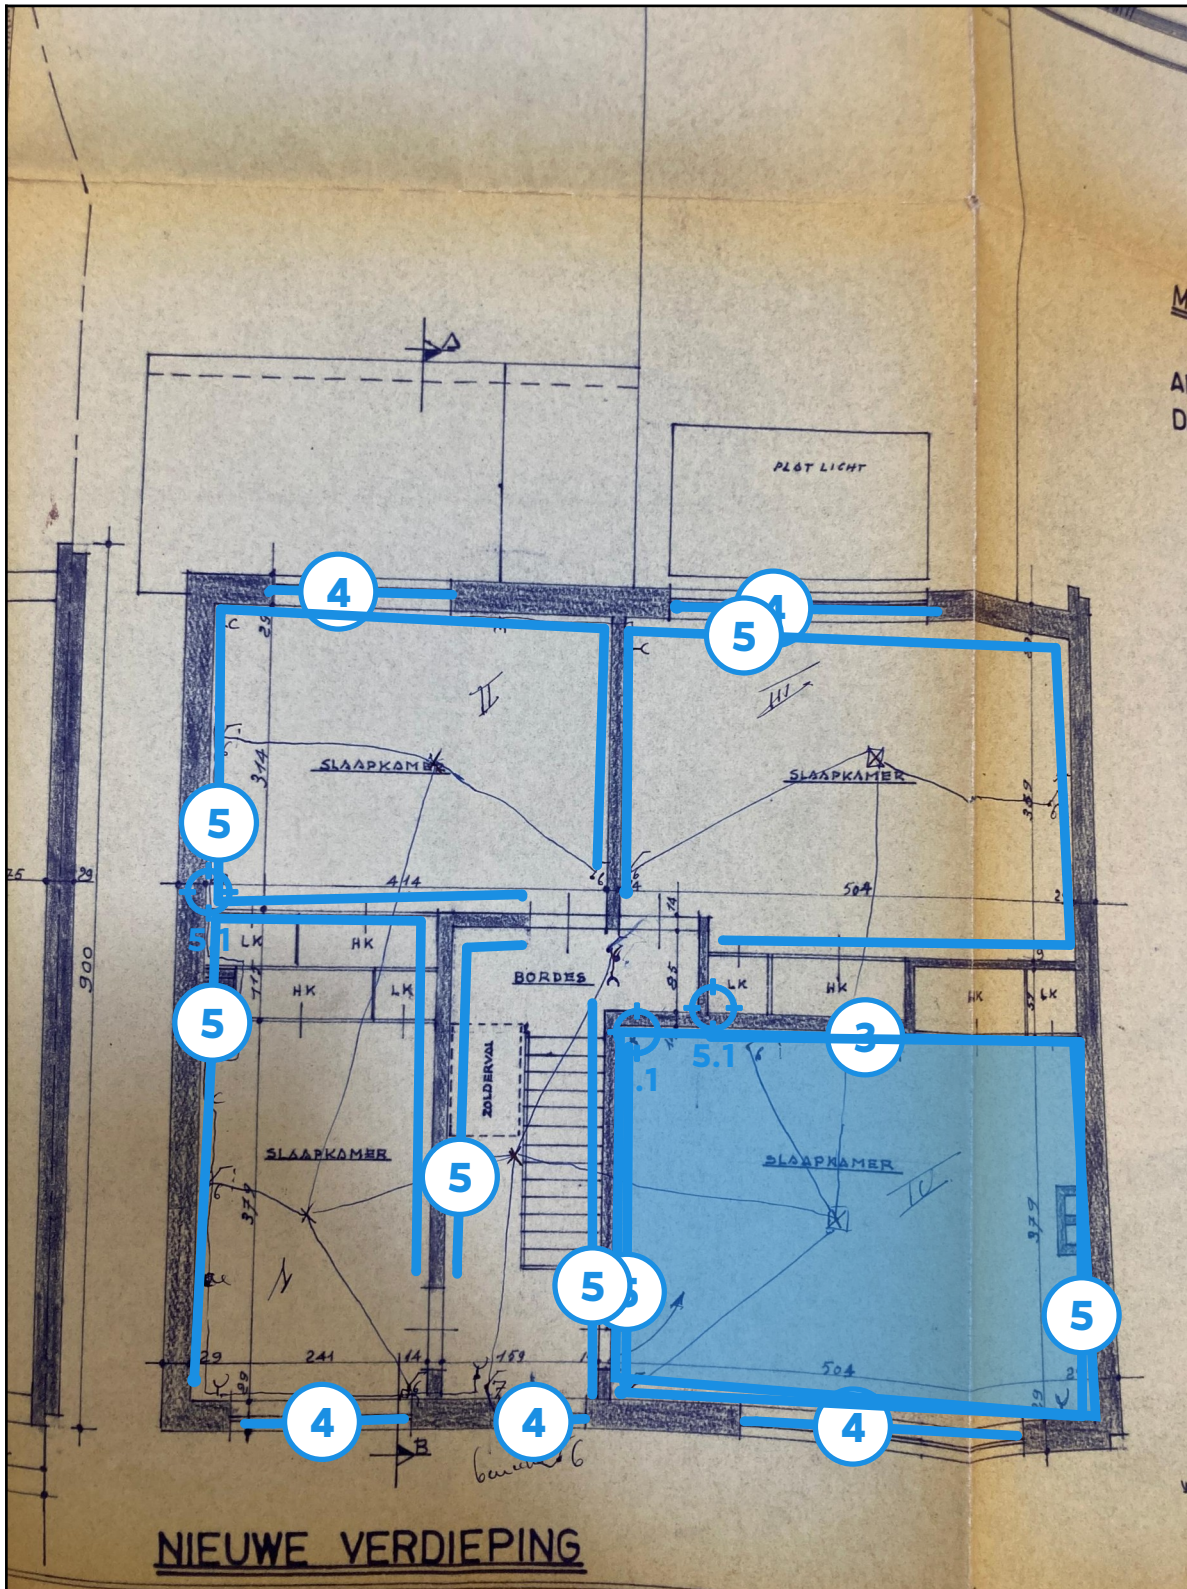
Plan 1.3: grondplan 1ste verdieping

3. vinyl slaapkamer	Geen asbest	-
3.1 Code: 2024/010/03 staal 3	Puntmonster	-
4. stopverf ramen	Geen asbest	-
5. pleisterwerk muur	Geen asbest	-
5.1 Code: 2024/010/05 staal 5	Mengmonster	-
