# Asbestinventarisatetest

Italiëlaan 3, 2440 Geel

Attestnummer : 20240830-000288.000

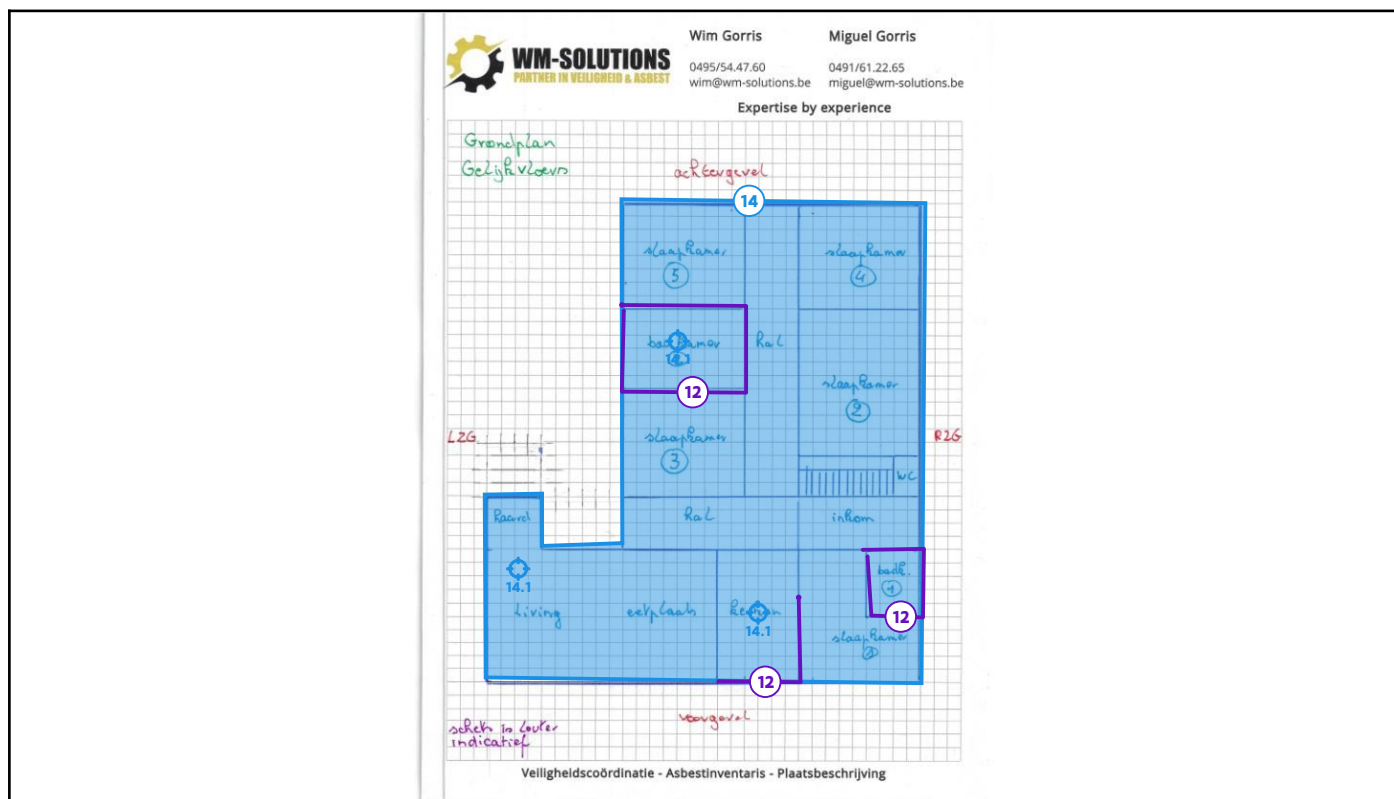
# Plan 1.4: grondplan gelijkvloers

Beschrijving	Type	Actie
12. lijmlaag achter wandtegels	Advies	-
14. bepleistering plafond	Geen asbest	-
14.1 Code: m2	Mengmonster	-

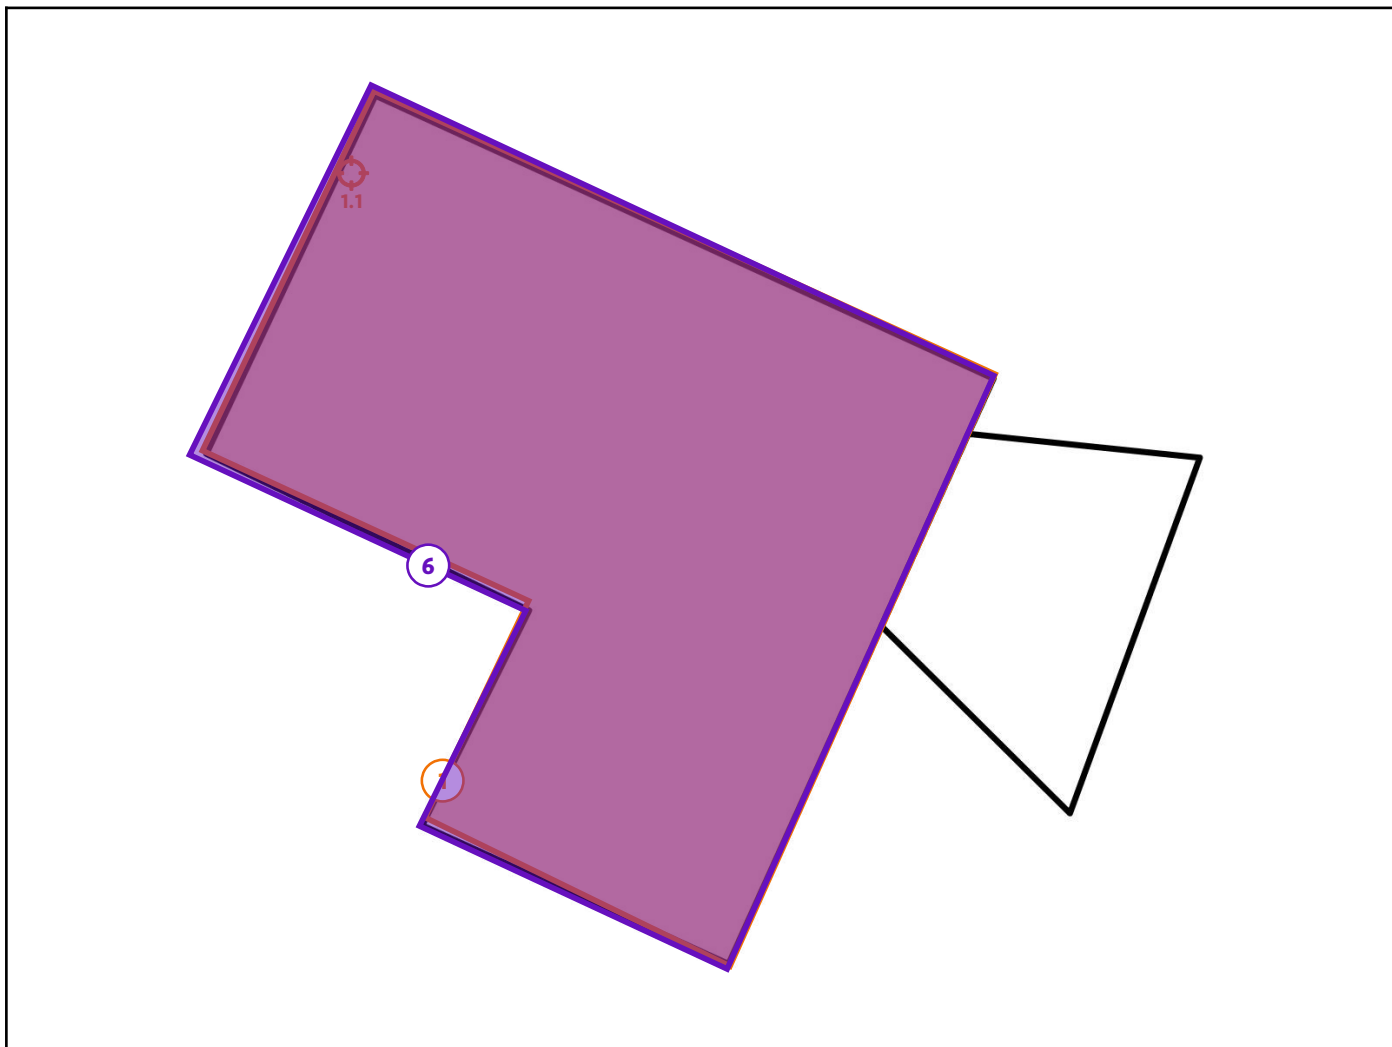
## Plan 1.5: Hoofdgebouw-woning plan

Beschrijving	Type	Actie
1. dakleien dakbedekking woning	Asbestmateriaal	<a href="#">Verwijderen</a>
1.1 Code: m3	Puntmonster	-
6. roofing op vezelplaat dak woning	Advies	-

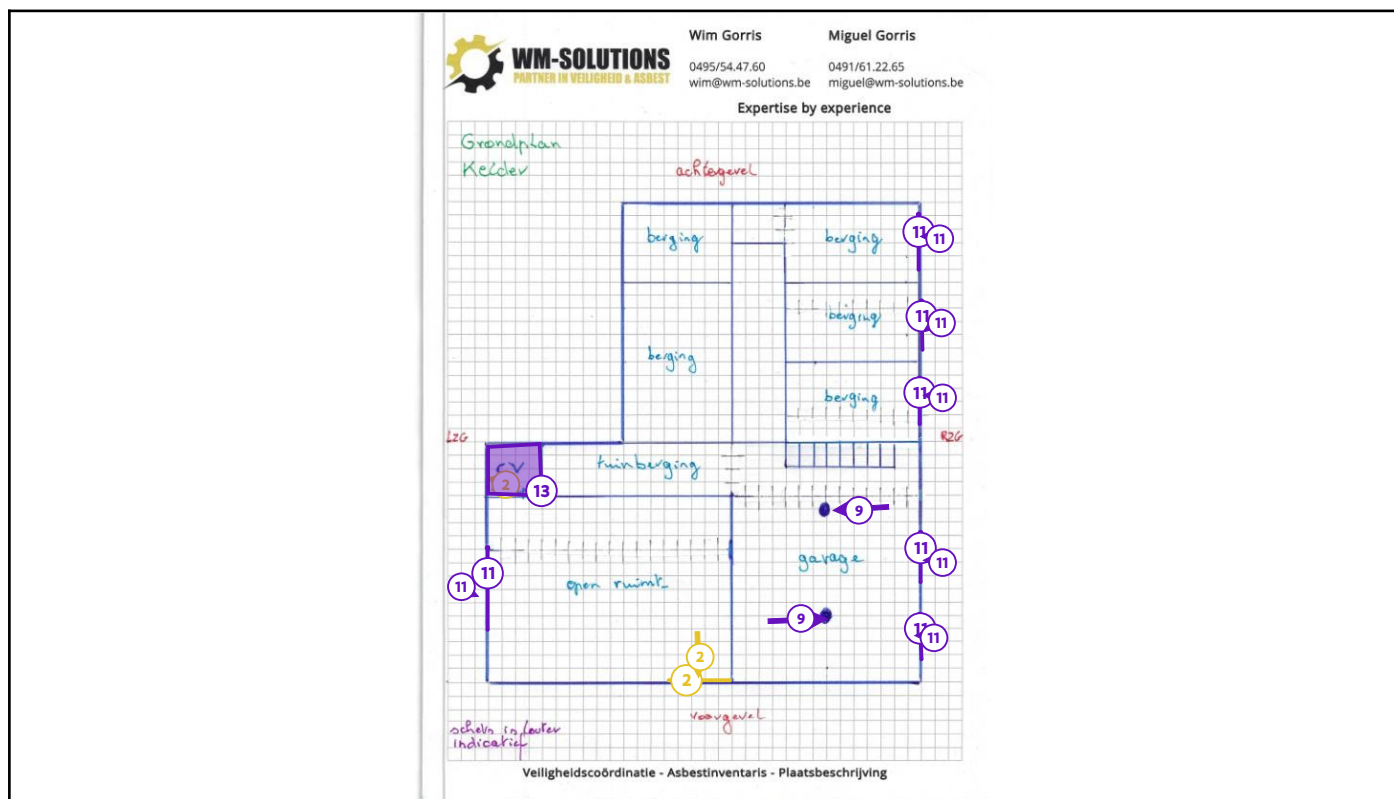
# Plan 1.6: grondplan kelder

Beschrijving	Type	Actie
2. bakeliet	Asbestmateriaal	Zorgvuldig beheren
9. steunpalen in de kelder - garage	Advies	-
11. vensterbanken in de kelder en op zolder in raamopeningen	Advies	-
13. pakkingen en dicjhtingen cv	Advies	-

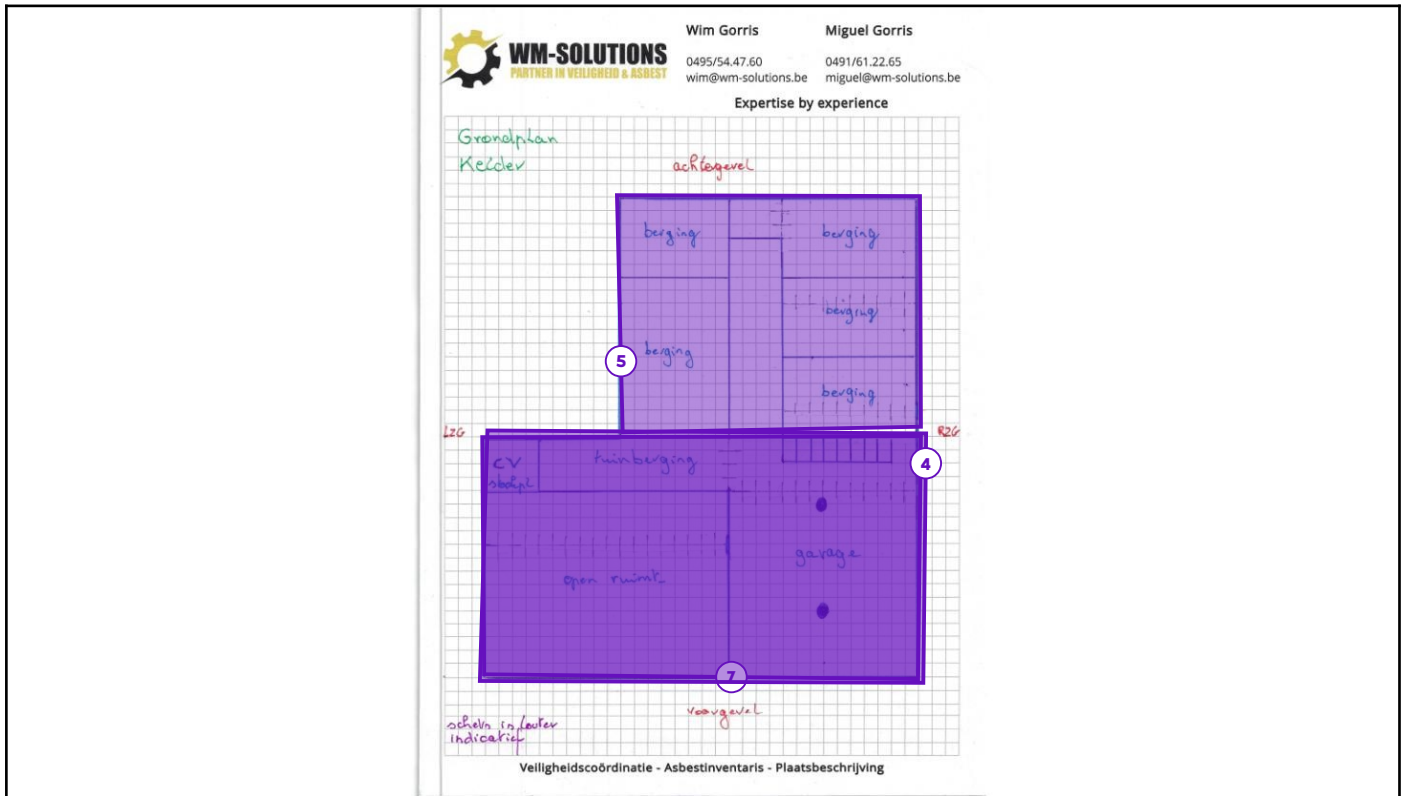
# Plan 1.7: grondplan kelder

Beschrijving	Type	Actie
4. lijmlaag onder vloertegels	Advies	-
5. lijmlaag onder vloerzeil	Advies	-
7. vloertegels	Advies	-

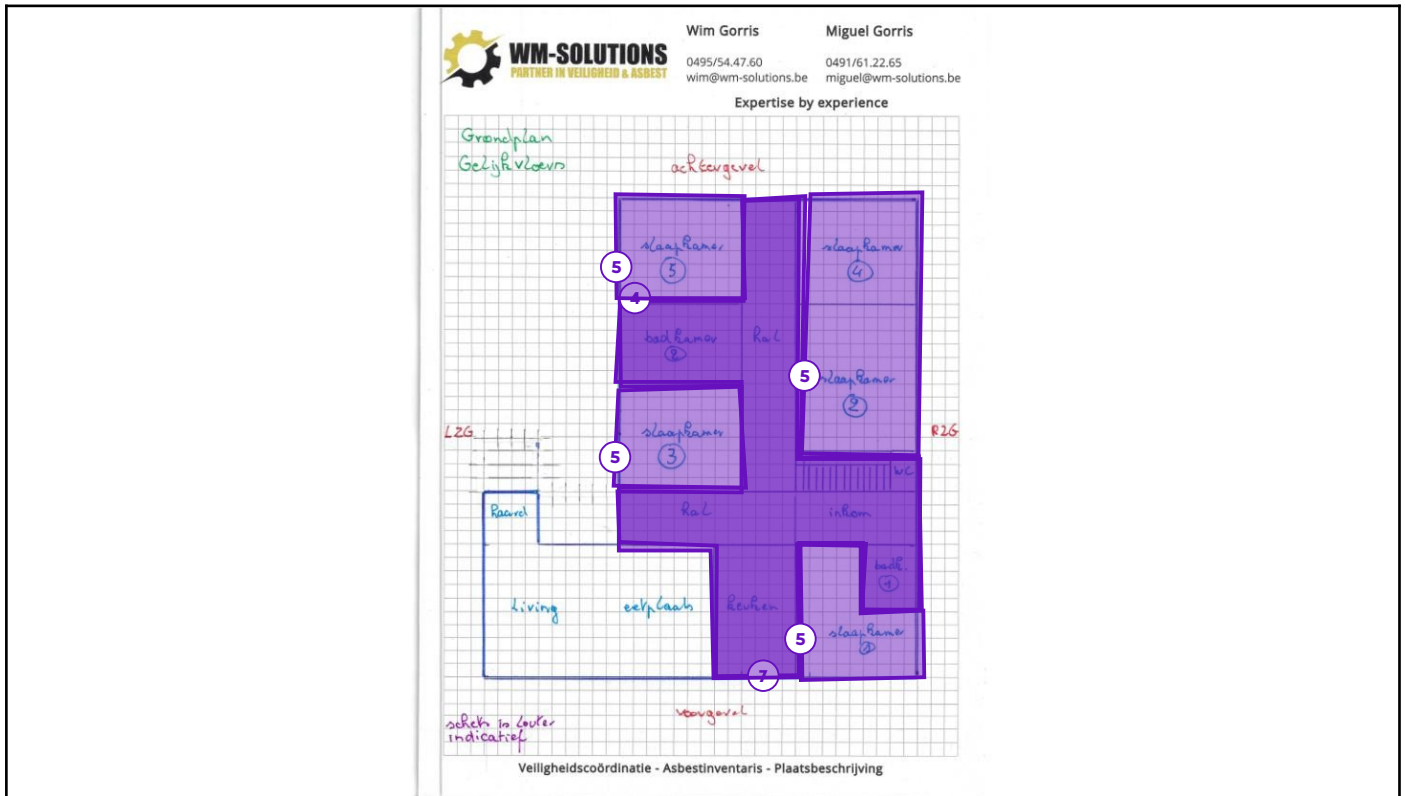
# Plan 1.8: grondplan gelijkvloers

Beschrijving	Type	Actie
4. lijmlaag onder vloertegels	Advies	-
5. lijmlaag onder vloerzeil	Advies	-
7. vloertegels	Advies	-

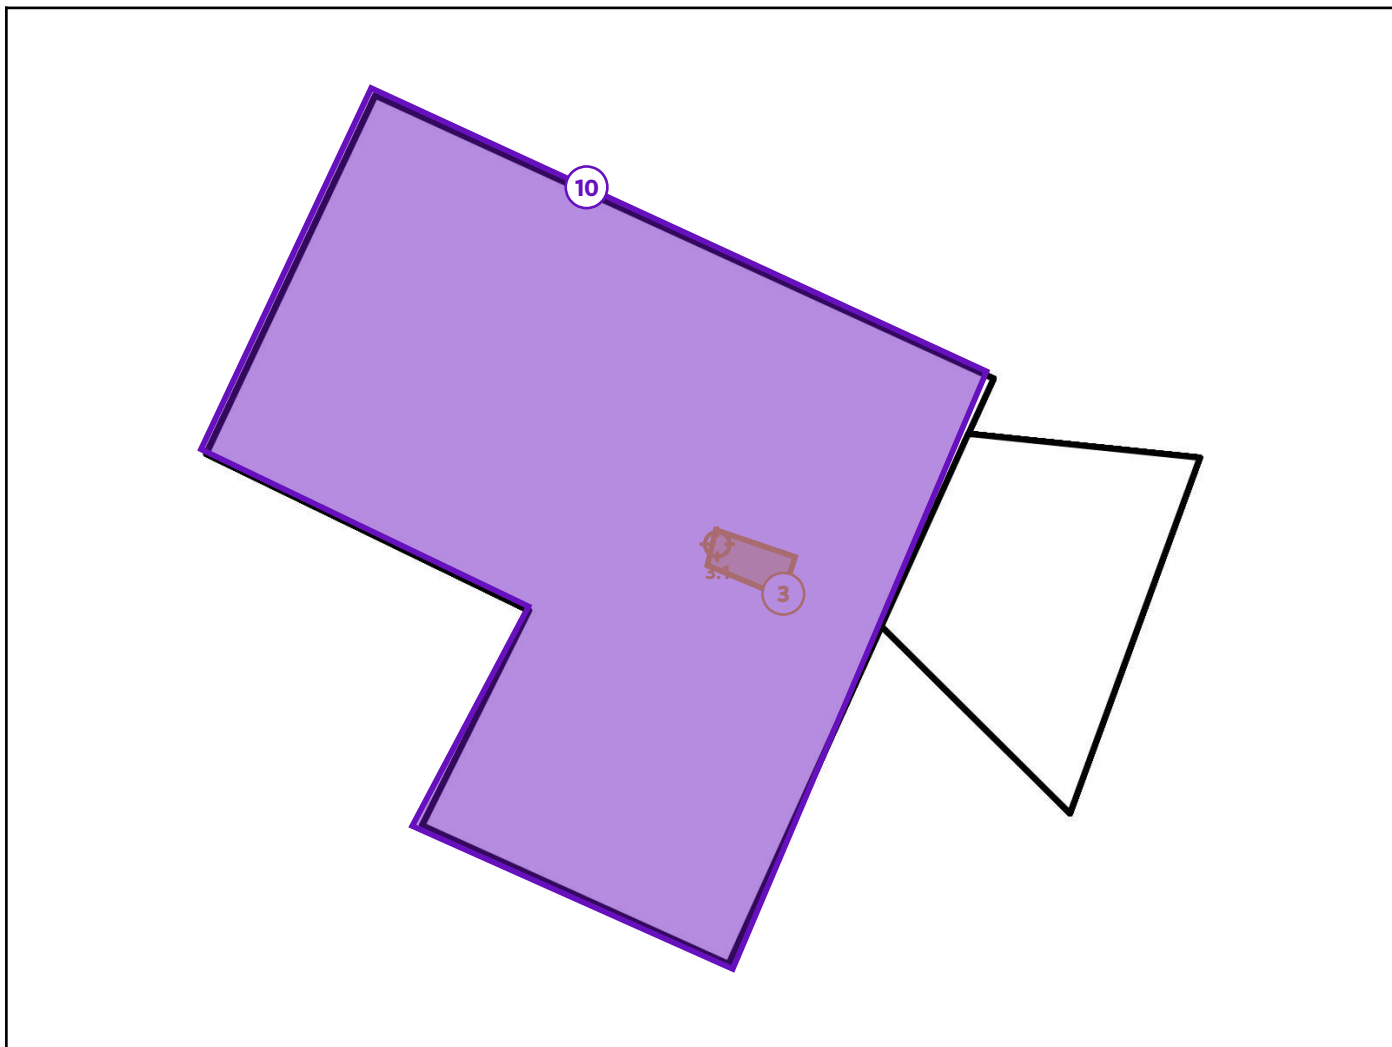
## Plan 1.11: Hoofdgebouw-woning plan

Beschrijving	Type	Actie
3. stuk menuiserie plaat op zolder	Asbestmateriaal	Zorgvuldig beheren
3.1 Code: m4	Puntmonster	-
10. dakleien dakbedekking woning	Advies	-

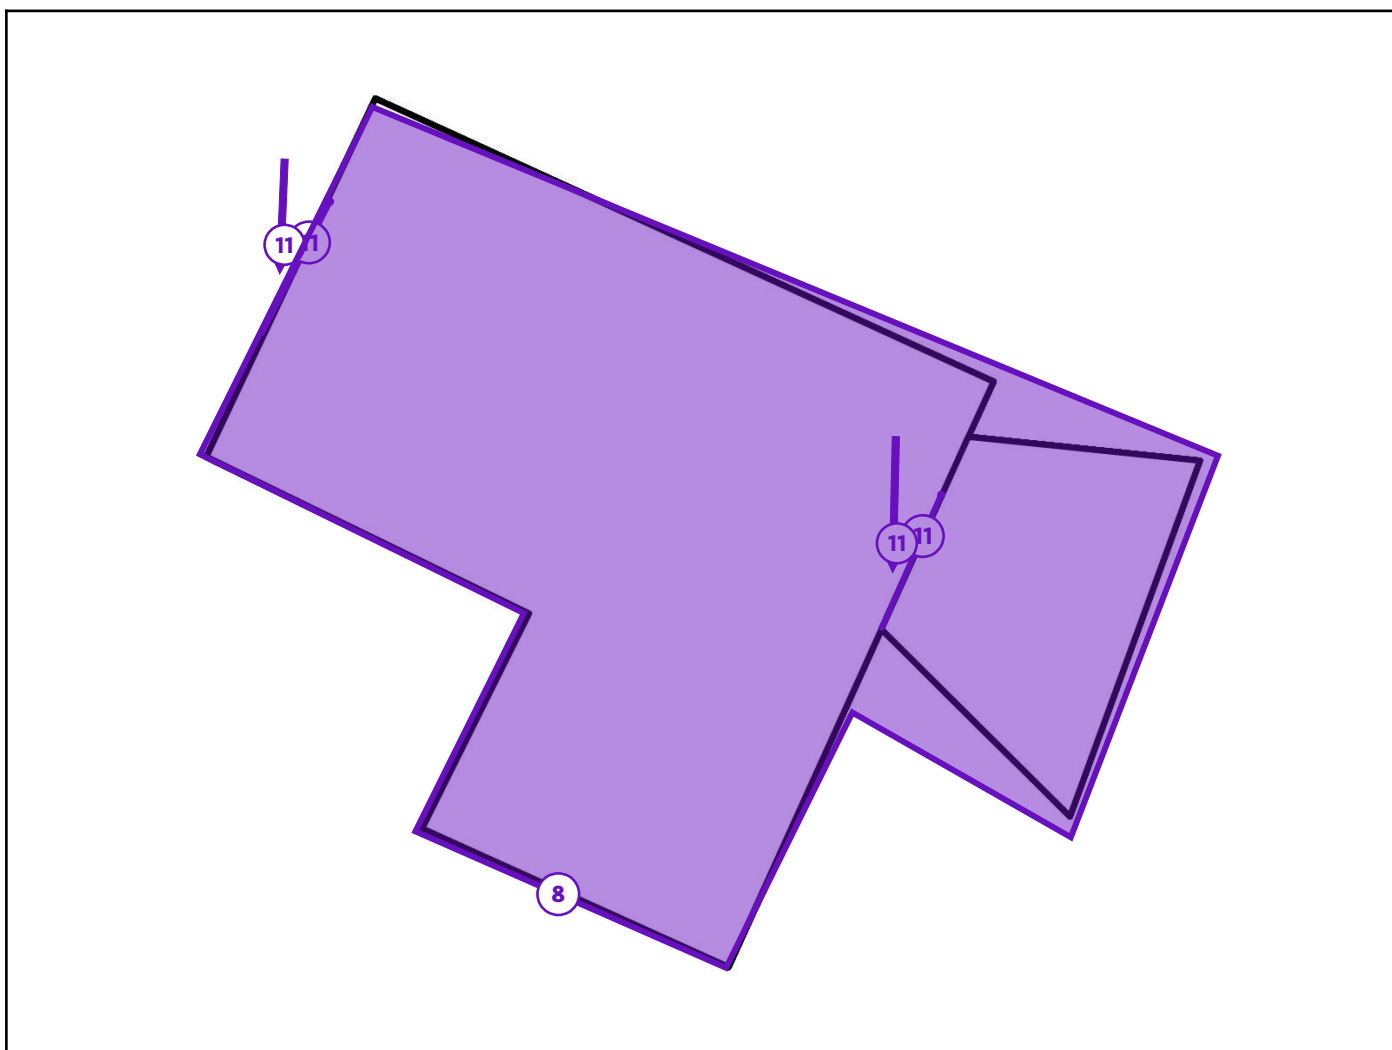
## Plan 1.12: Hoofdgebouw-woning plan

Beschrijving	Type	Actie
8. niet zichtbare en algemeen asbestverdachten materiaal	Advies	-
11. vensterbanken in de kelder en op zolder in raamopeningen	Advies	-
