Asbestinventarisatetest

Nijlse baan 45, 2280 Grobbendonk

Attestnummer : 20260415-000402.000

Niet-asbestveilig

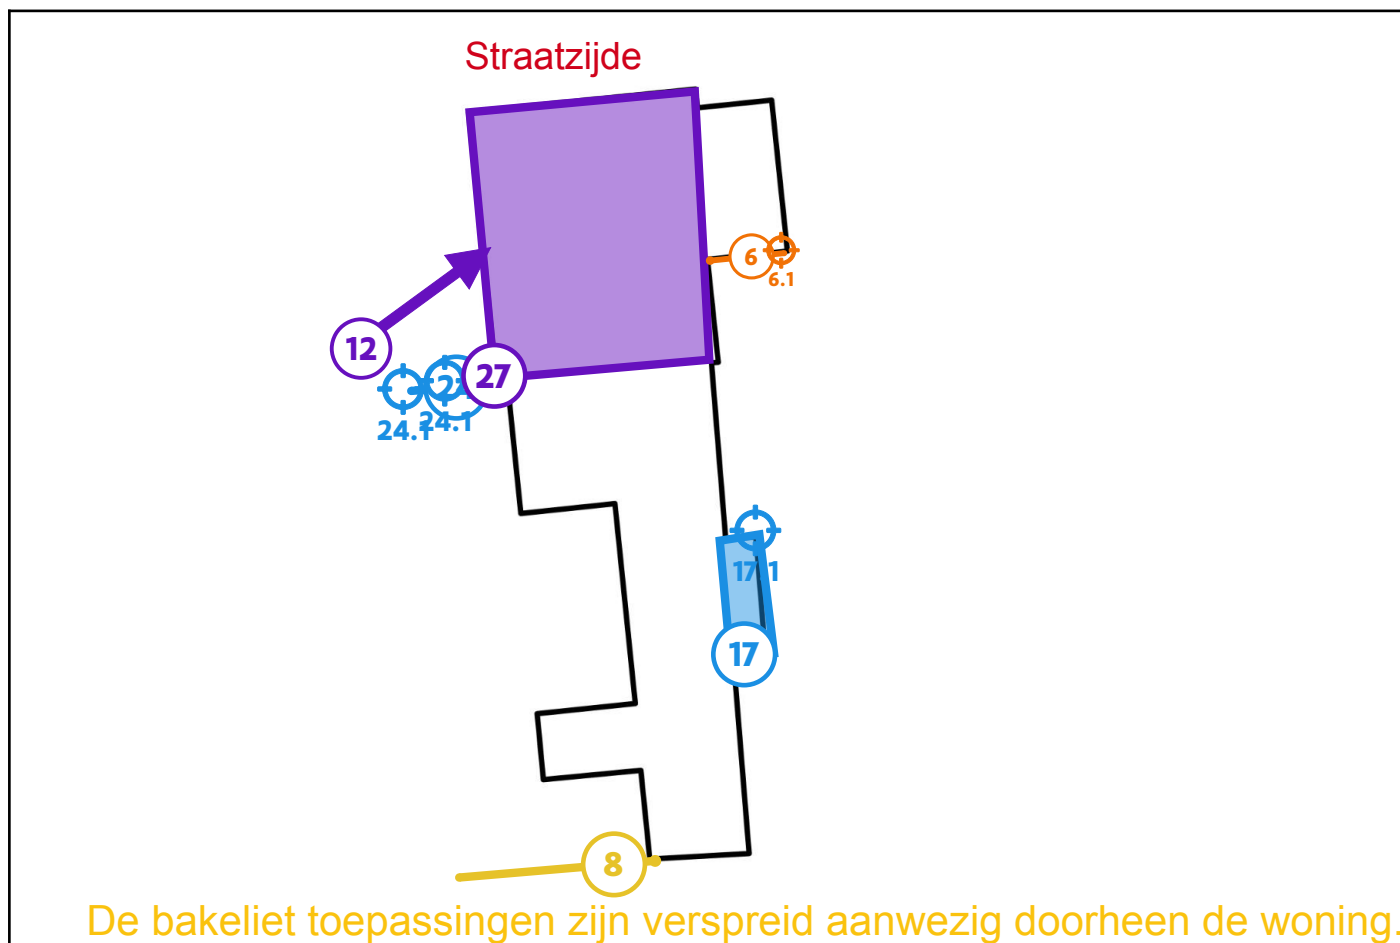
Plan 1.1: Hoofdgebouw plan

Beschrijving	Type	Actie
6. Dakgoot garage	Asbestmateriaal	Verwijderen
6.1 Code: 6	Puntmonster	-
8. AC Afvoerbuïs terras	Asbestmateriaal	Zorgvuldig beheren
10. Bakeliet (schakelaars-stopcontact.-verdeel dozen-radiator knoppen)	Asbestmateriaal	Zorgvuldig beheren
12. Schouw op het dak	Beperking	-
17. Bitumen dakbedekking kot	Geen asbest	-
17.1 Code: 9	Puntmonster	-

24. Cementering buitenmuur	Geen asbest	-
24.1 Code: 4	Mengmonster	-
27. Dakbedekking zadeldak	Overige ruimte of materiaal	-

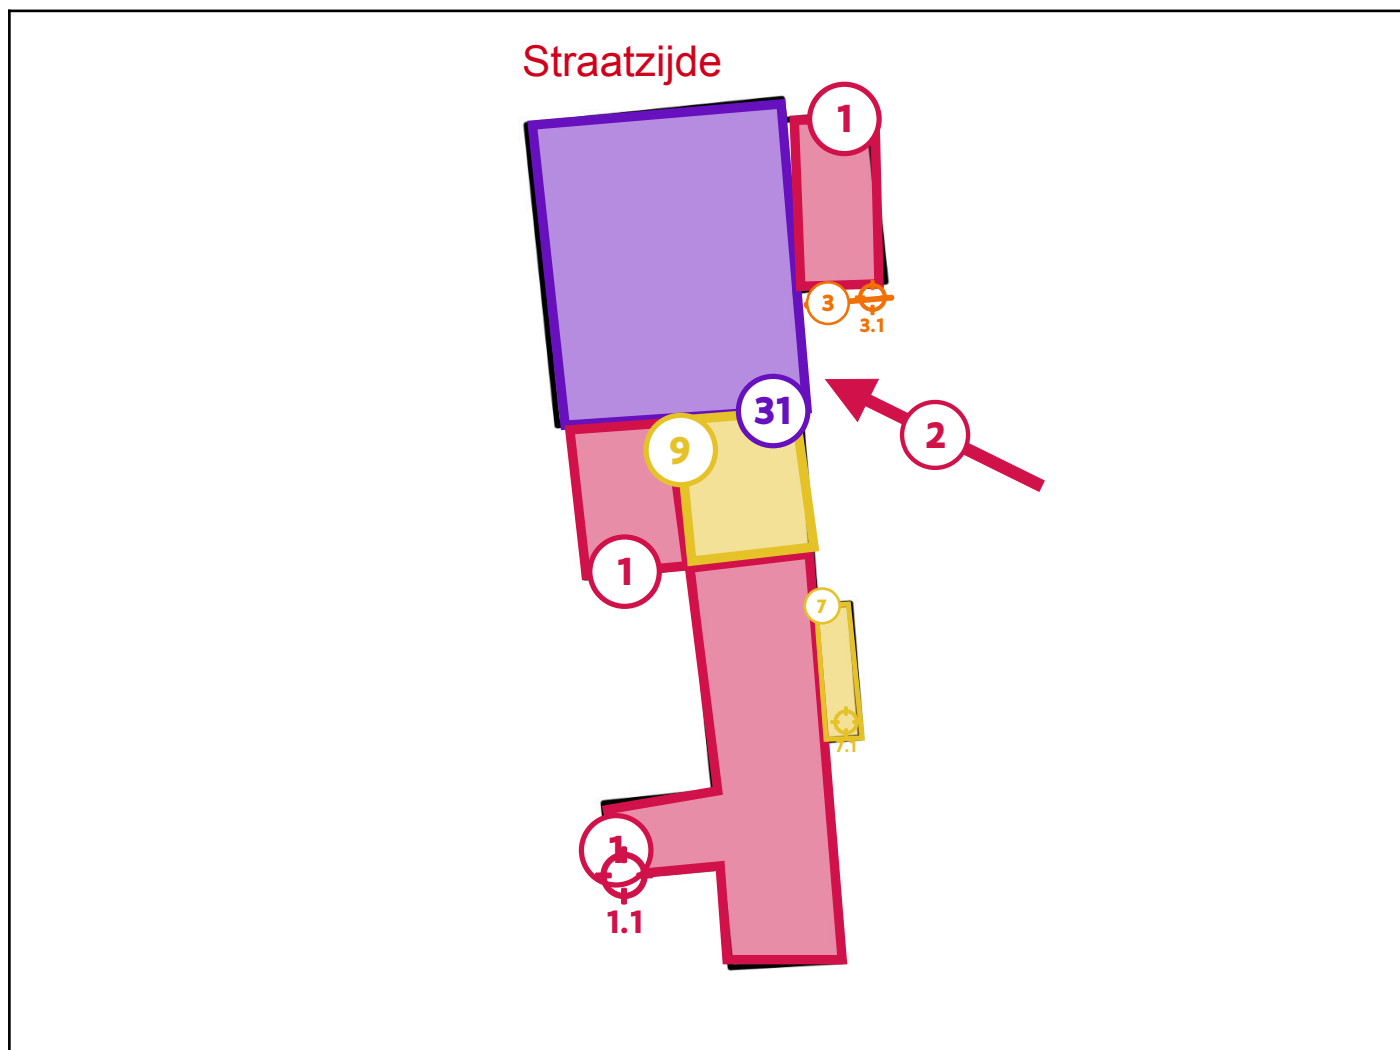
Plan 1.2: Hoofdgebouw plan

Beschrijving	Type	Actie
1. Golfplaten	Asbestmateriaal	Dringend verwijderen
1.1 Code: 5	Puntmonster	-
2. Asbestcement afval	Asbestmateriaal	Dringend verwijderen
3. Cement afboording achter garage	Asbestmateriaal	Verwijderen
3.1 Code: 7	Puntmonster	-
7. Onderdak kot	Asbestmateriaal	Zorgvuldig beheren
7.1 Code: 8	Puntmonster	-

9. Roofing achterbouw	Asbestmateriaal	Zorgvuldig beheren
31. Onderdak	Overige ruimte of materiaal	-

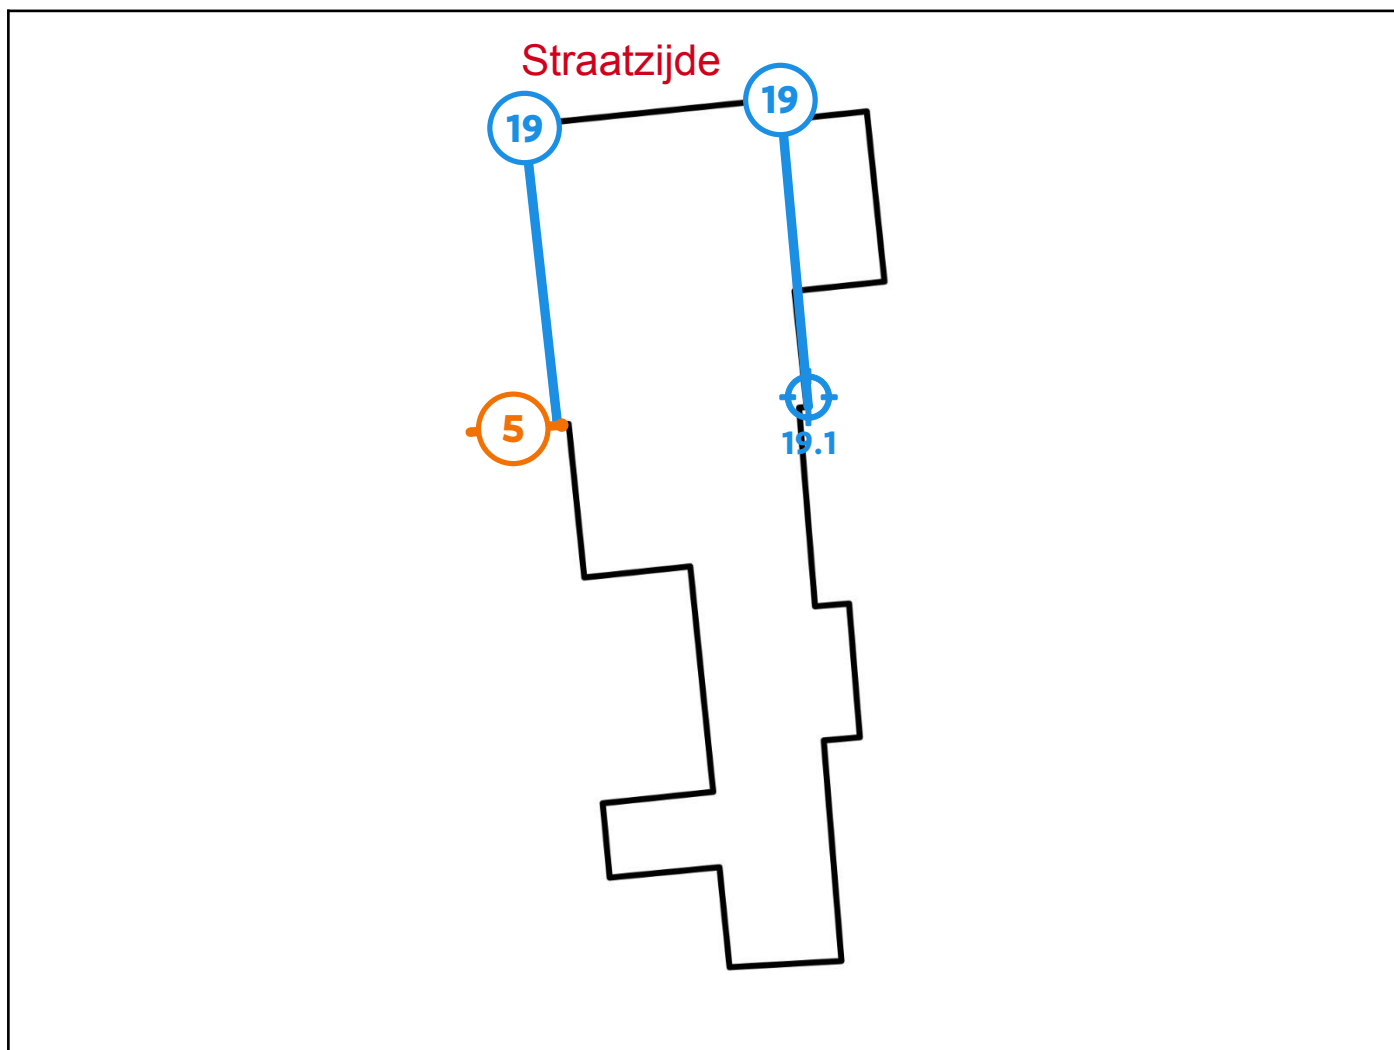
Plan 1.3: Hoofdgebouw plan

Beschrijving	Type	Actie
5. Cement deksteen tuinmuur	Asbestmateriaal	Verwijderen
19. Dakgoot roofing	Geen asbest	-
19.1 Code: 12	Puntmonster	-

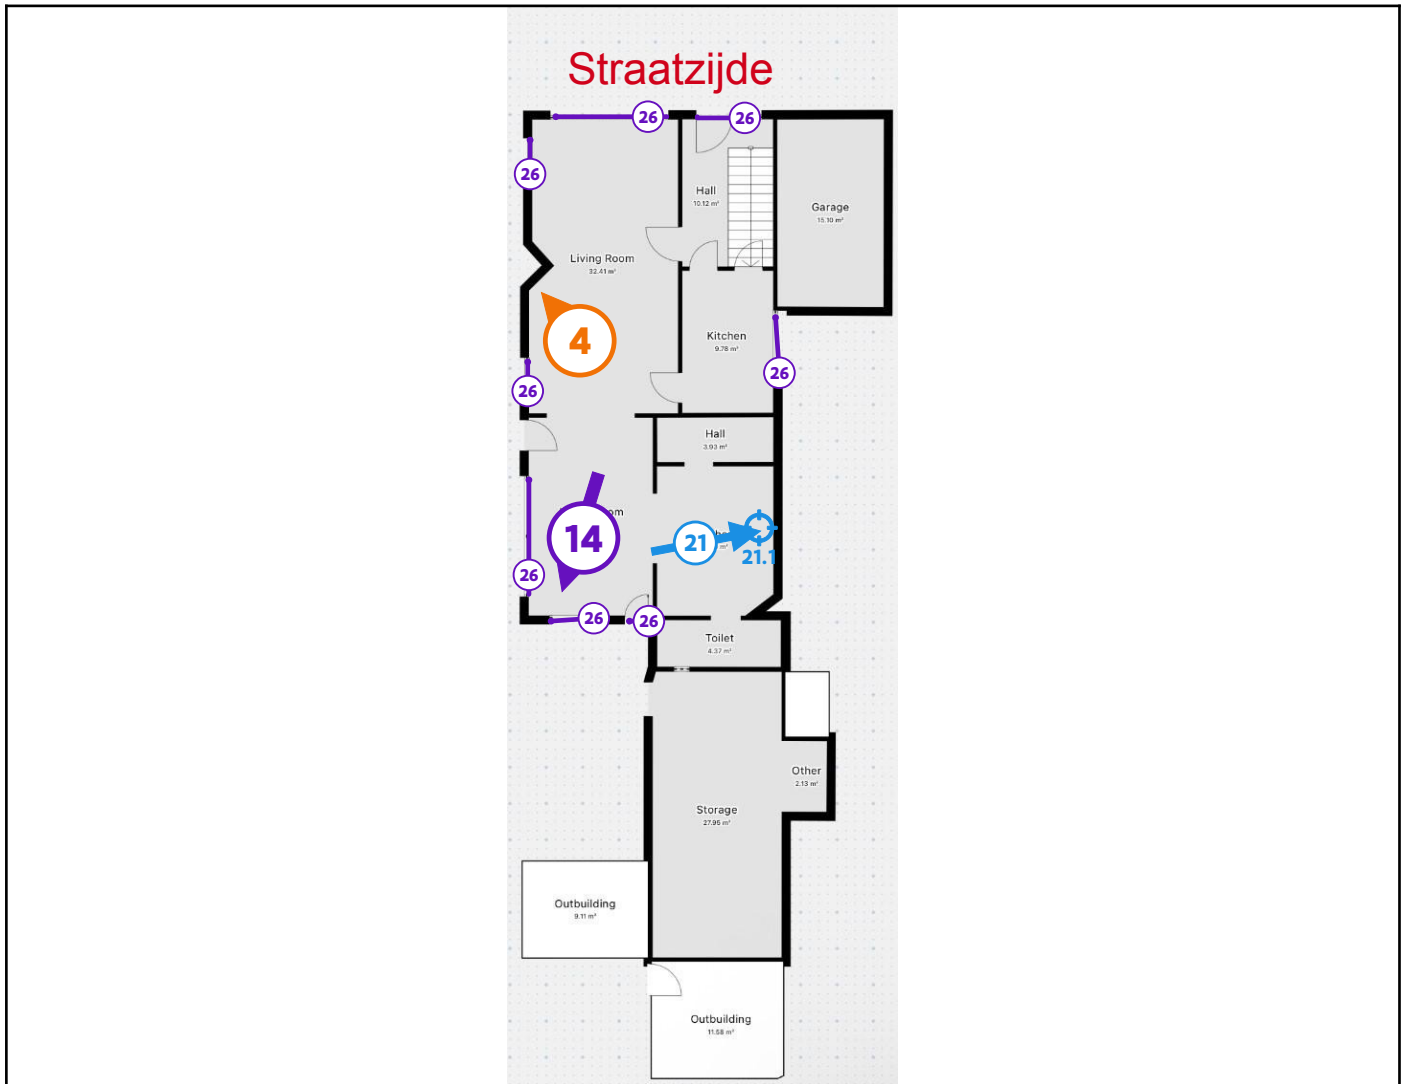
Plan 1.5: Gelijkvloers

Beschrijving	Type	Actie
4. Glasal plaat haard	Asbestmateriaal	Verwijderen
14. Kachelkoord	Advies	-
21. Ontdreuningsplaat spoelbak	Geen asbest	-
21.1 Code: 10	Puntmonster	-
26. Mastiek	Overige ruimte of materiaal	-

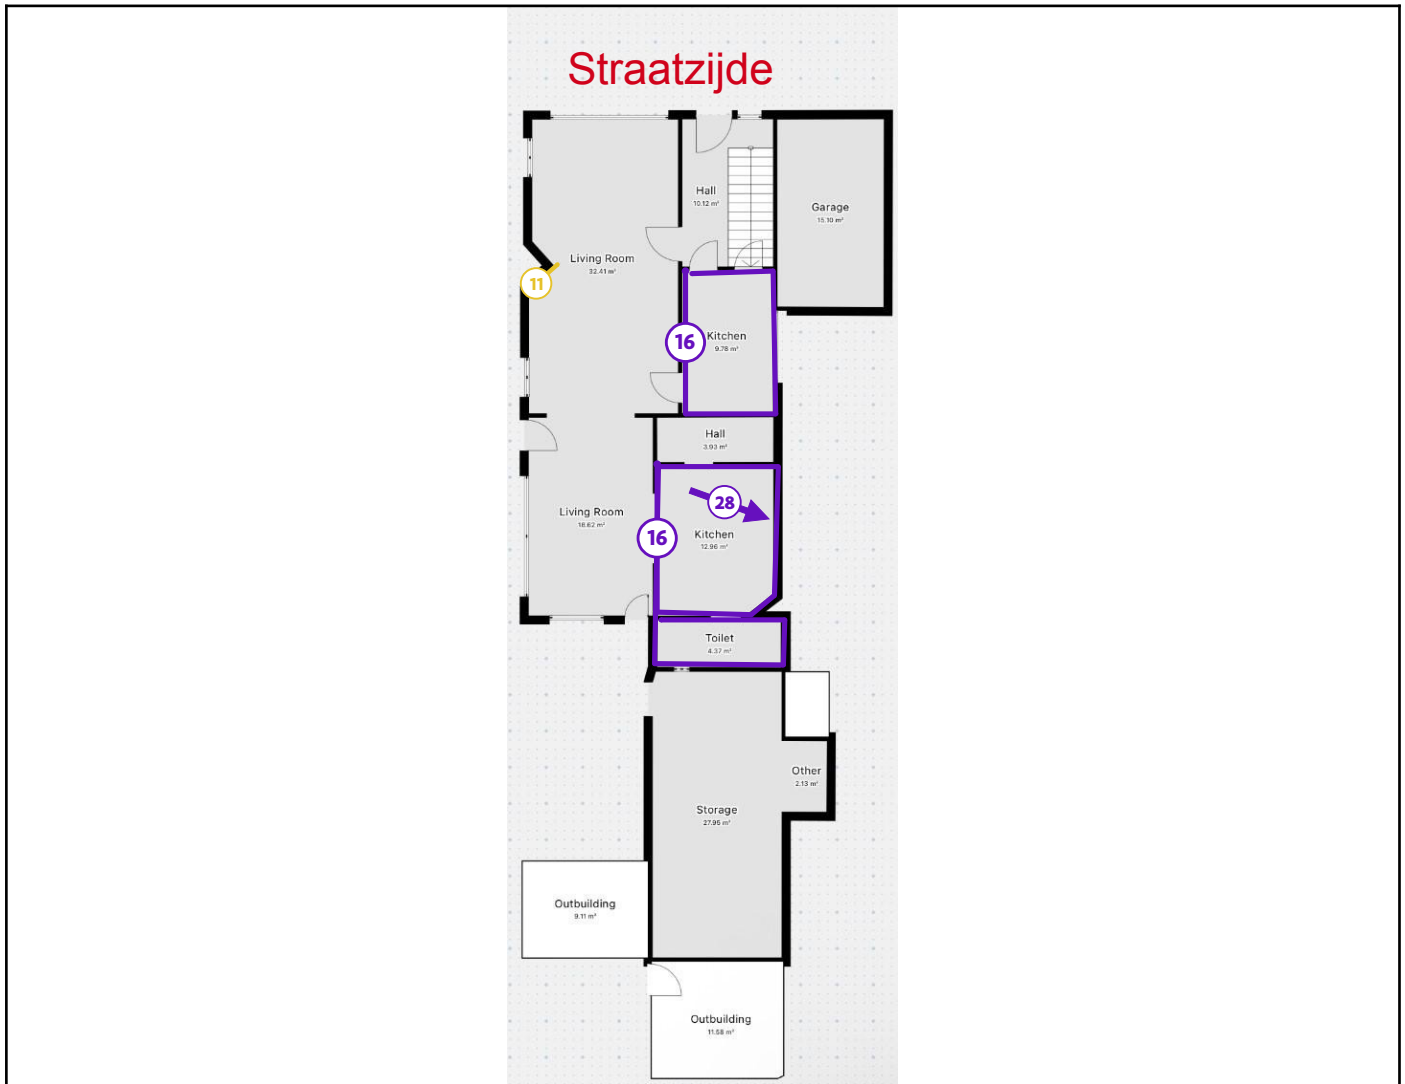
Plan 1.7: Gelijkvloers

Beschrijving	Type	Actie
11. Lambrisering schouw	Asbestmateriaal	Zorgvuldig beheren
16. Tegellijm	Advies	-
28. Boiler	Overige ruimte of materiaal	-

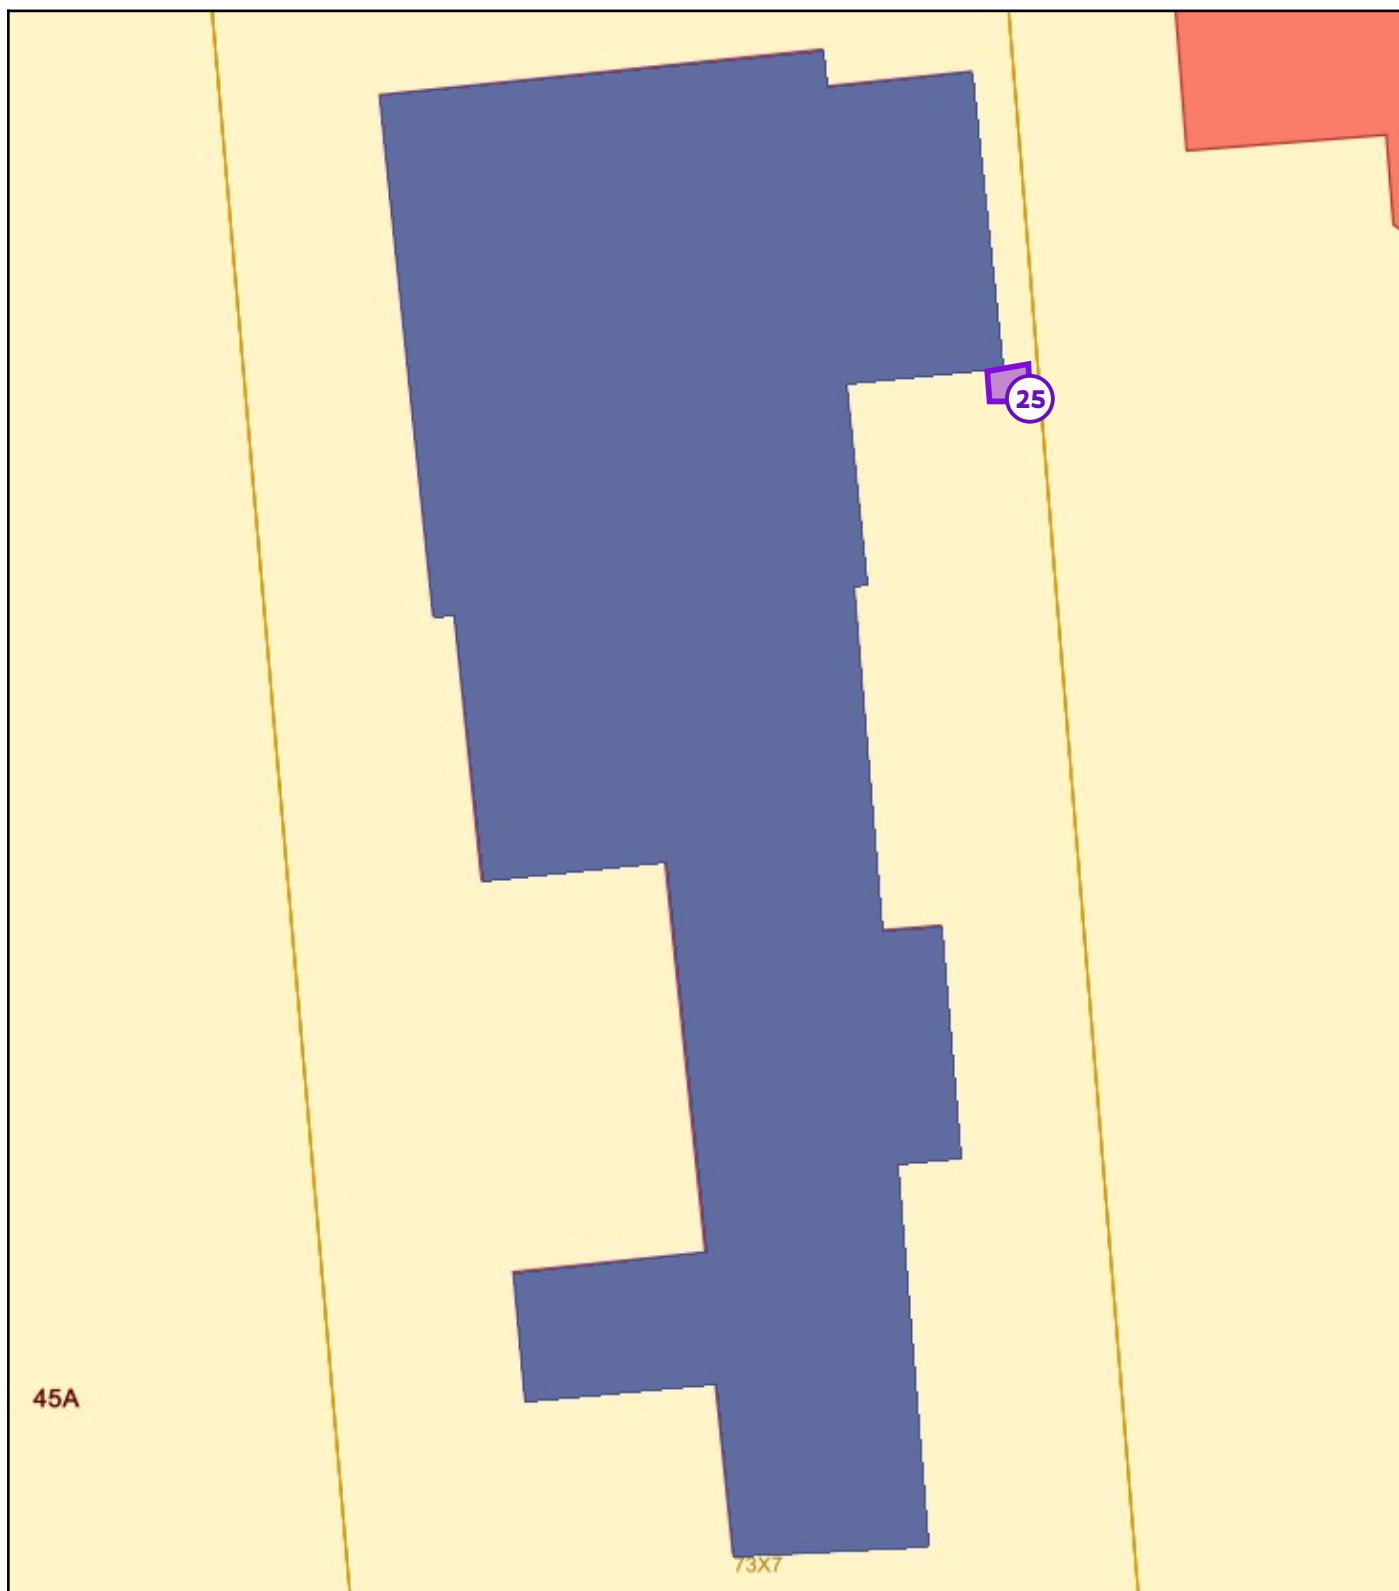
Plan 2.1: Afdruiptzones/afvloeizones

25. Afdruipzone asbest garage	Afdruipzone/afvloeizone	-
-------------------------------	-------------------------	---

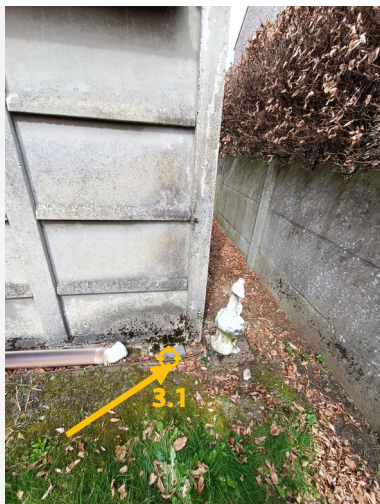
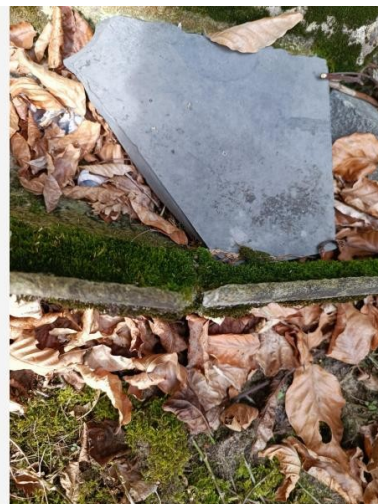
Beschrijving	Asbestcement afval
Type afvalstof	Betreft stock-voorraad of gedemonteerde asbestmaterialen
Aanwezige resten	Geen resten aanwezig
Omgeving	Buiten
Primaire drager	Gedemonteerd of buitengebruik gesteld materiaal
Asbestmaterialen	<ul style="list-style-type: none">• Buis, koker, leiding, pijp, doorvoer
Bindmiddel van asbestmateriaal	Cement
Gebondenheid op basis van bindmiddel	Hecht
Hoeveelheid (gewicht - aantal)	<ul style="list-style-type: none">• 2,50 kg - 1 stuk
Totaal gewicht	2,50 kg
Eenvoudig bereikbaar	Ja
Identificatiemethode	De asbestdeskundige beoordeelt het materiaal als asbestverdacht en dus asbesthoudend, en dit zonder monstername.
Opmerking	De vermelde hoeveelheid betreft een beredeneerde raming. Er worden geen rechten verleend aan deze hoeveelheid.

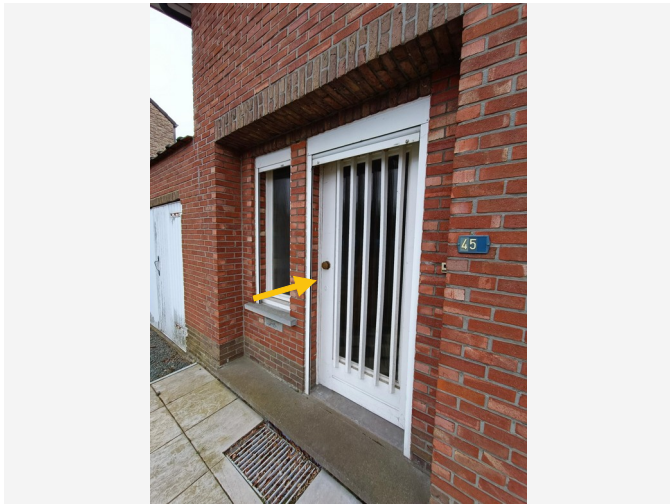
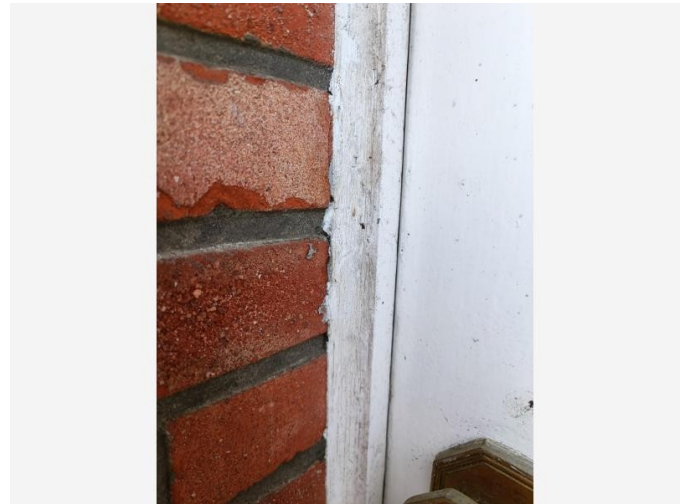
Beschrijving	Notitie	Terug te vinden op plannen
Fiche 26: Mastiek	De gebruikte siliconen kit is niet asbestverdacht.	Plan 1.5: Gelijkvloers Plan 1.9: Verdieping
Fiche 27: Dakbedekking zadeldak	De dakbedekking van het zadeldak werd gecontroleerd. Deze bestaat uit dakpannen en bevat geen asbest verdachte materialen.	Plan 1.1: Hoofdgebouw plan

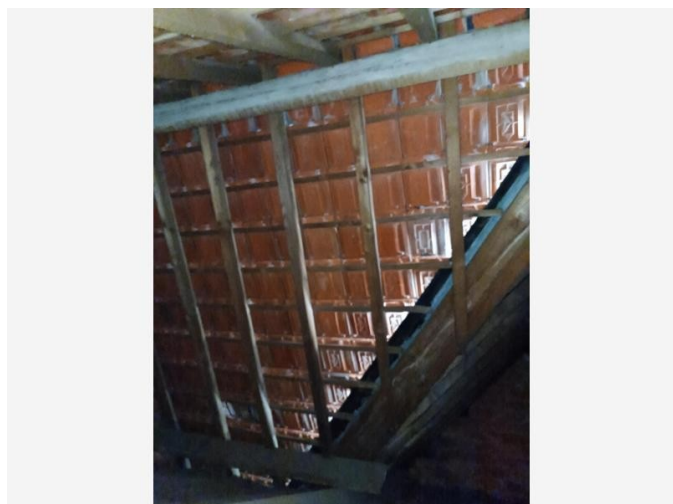
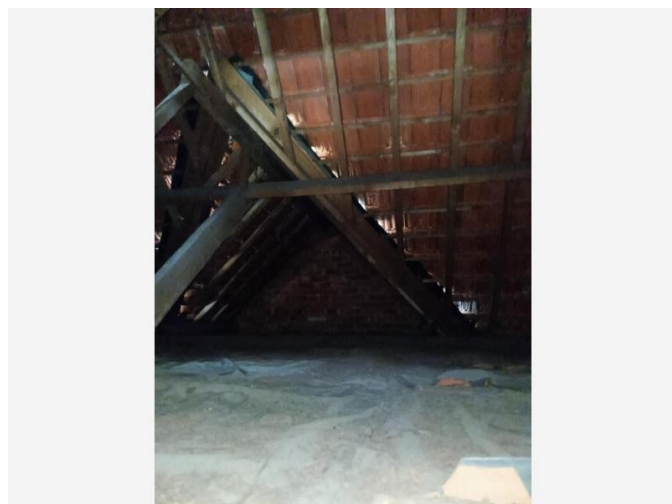
Beschrijving	Notitie	Terug te vinden op plannen
Fiche 29: leidingisolatie (niet aanwezig)	leidingisolatie (niet aanwezig) in het inspectie gebied.	-
Fiche 30: liftinfrastructuur (niet aanwezig)	liftinfrastructuur (niet aanwezig) in het inspectie gebied.	-
Fiche 31: Onderdak	Geen onderdak geconstateerd.	Plan 1.2: Hoofdgebouw plan
