Asbestinventarisatetest

Rozendaal 81, 2440 Geel

Attestnummer : 20260329-000026.000

Uitgegeven op : 29.03.2026

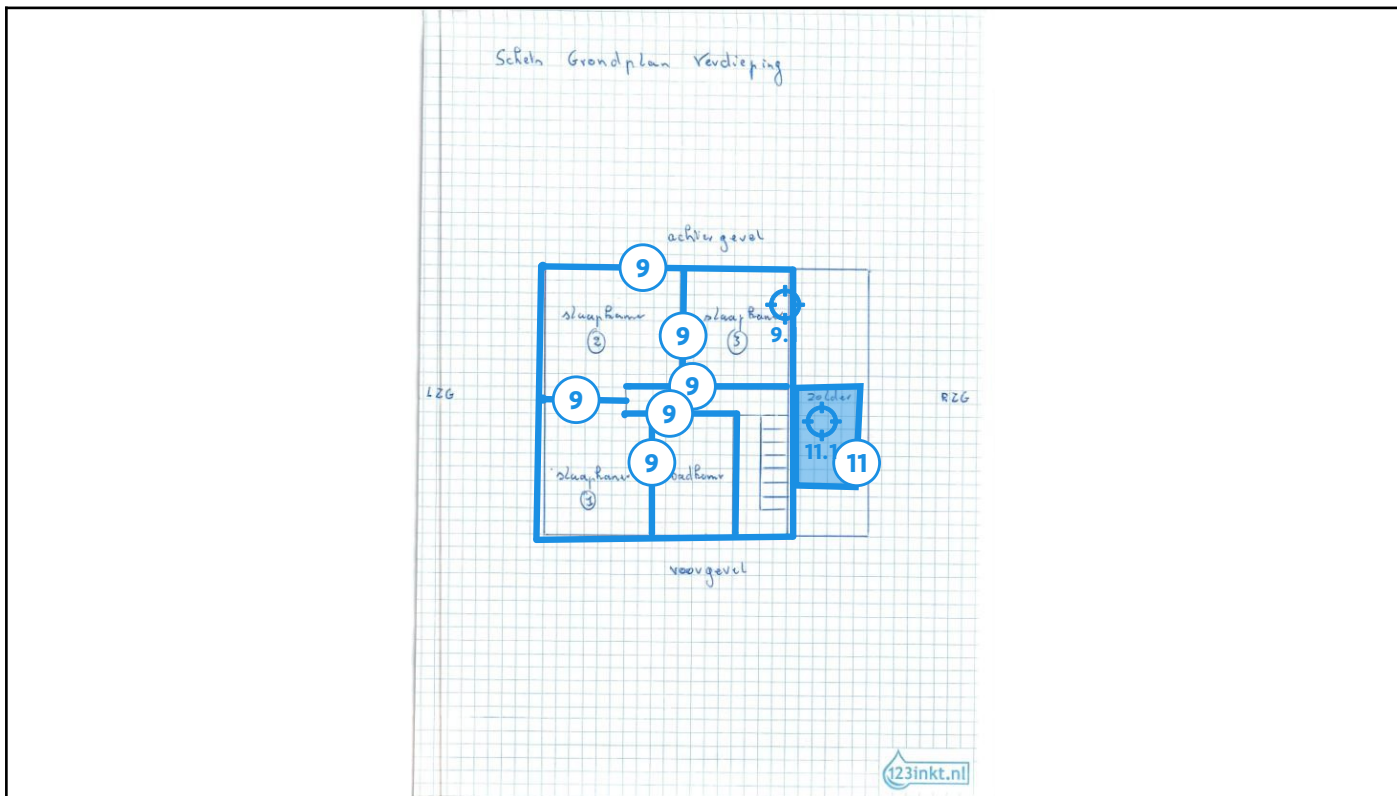
Plan 1.2: schets grondplan verdieping

Beschrijving	Type	Actie
9. bepleistering op de muren	Geen asbest	-
9.1 Code: m1	Mengmonster	-
11. vloerzeil verdiep garage	Geen asbest	-
11.1 Code: m3	Puntmonster	-

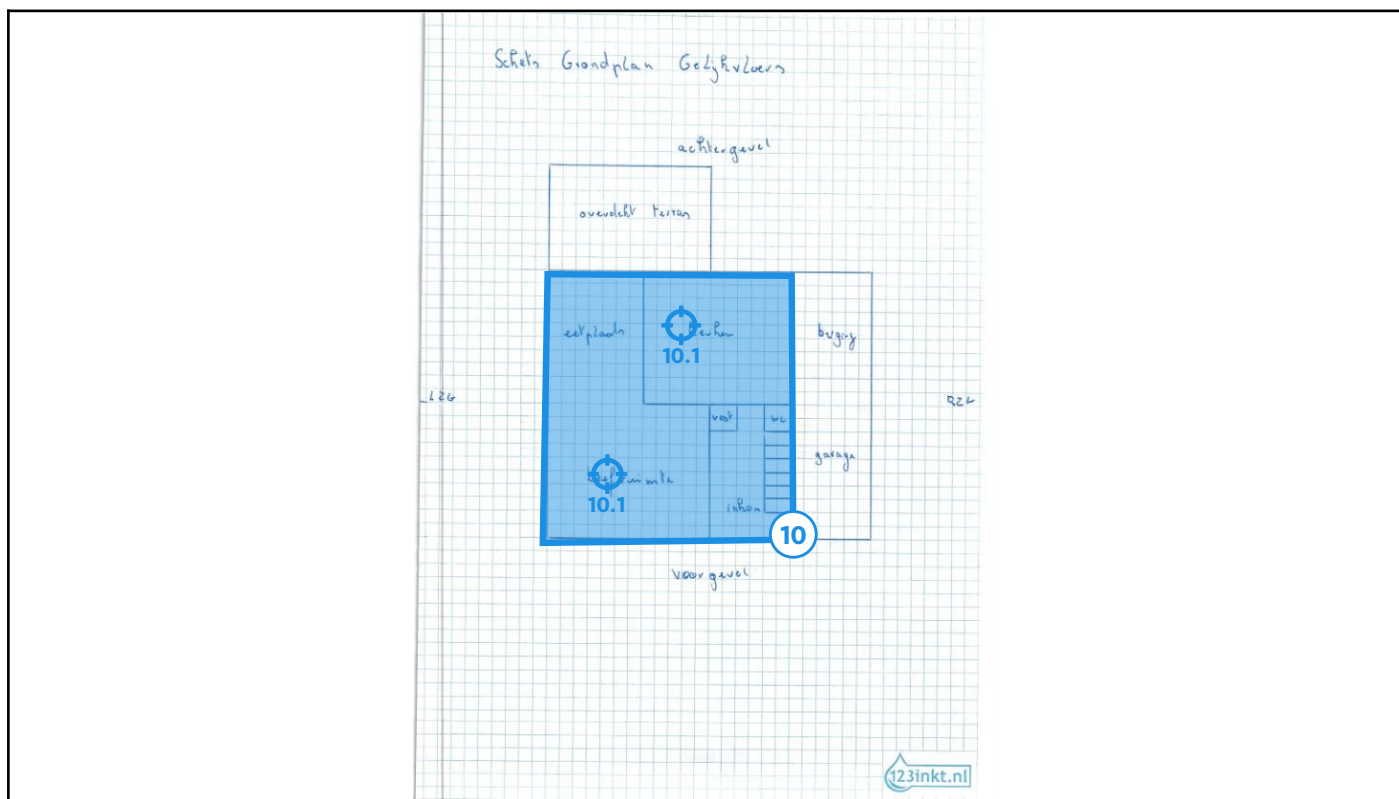
Plan 1.3: schets grondplan gelijkvloers

Beschrijving	Type	Actie
10. bepleistering op de plafonds	Geen asbest	-
10.1 Code: m2	Mengmonster	-

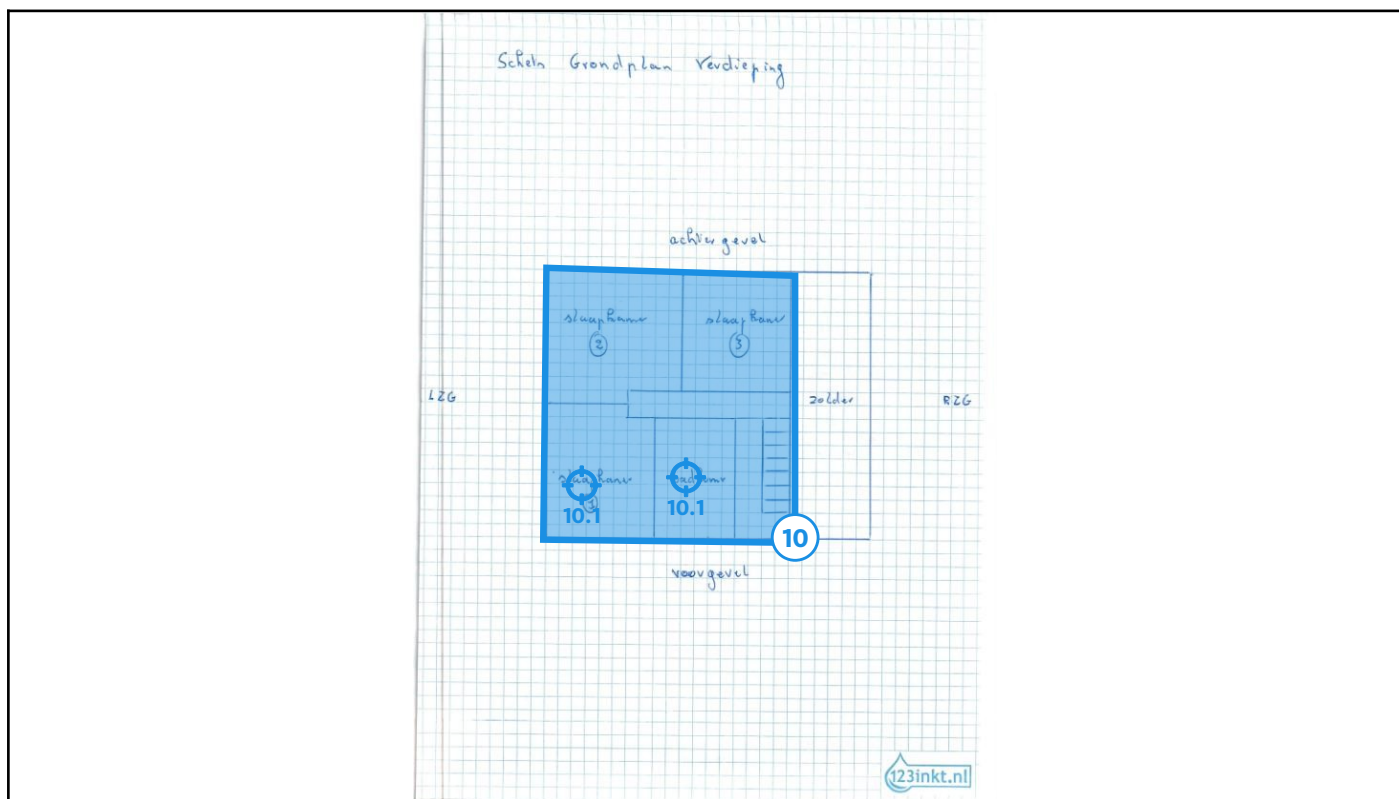
Plan 1.4: schets grondplan verdieping

Beschrijving	Type	Actie
10. bepleistering op de plafonds	Geen asbest	-
10.1 Code: m2	Mengmonster	-

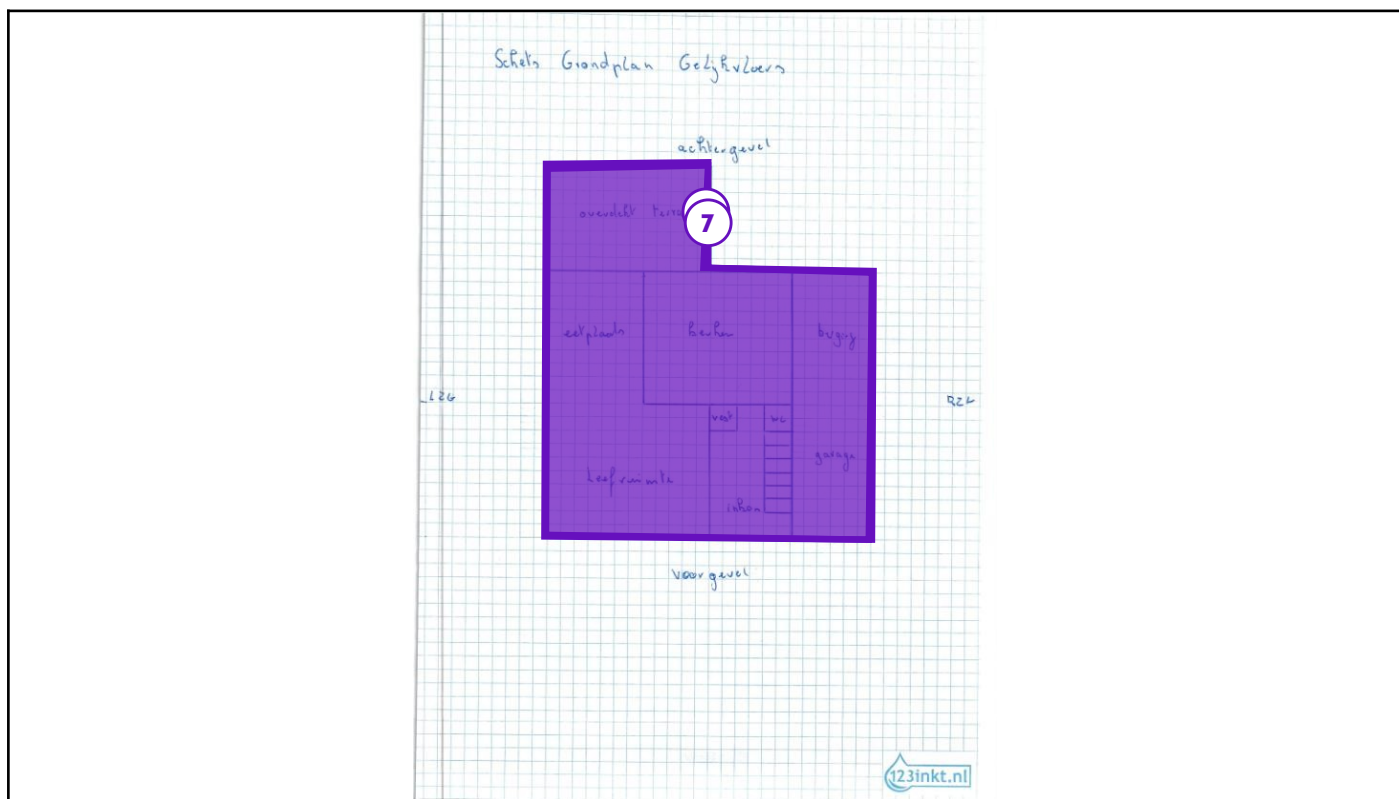
Plan 1.6: schets grondplan gelijkvloers

Beschrijving	Type	Actie
7. gelijkde intacte tegels	Advies	-
8. lijmlaag onder vloertegels	Advies	-

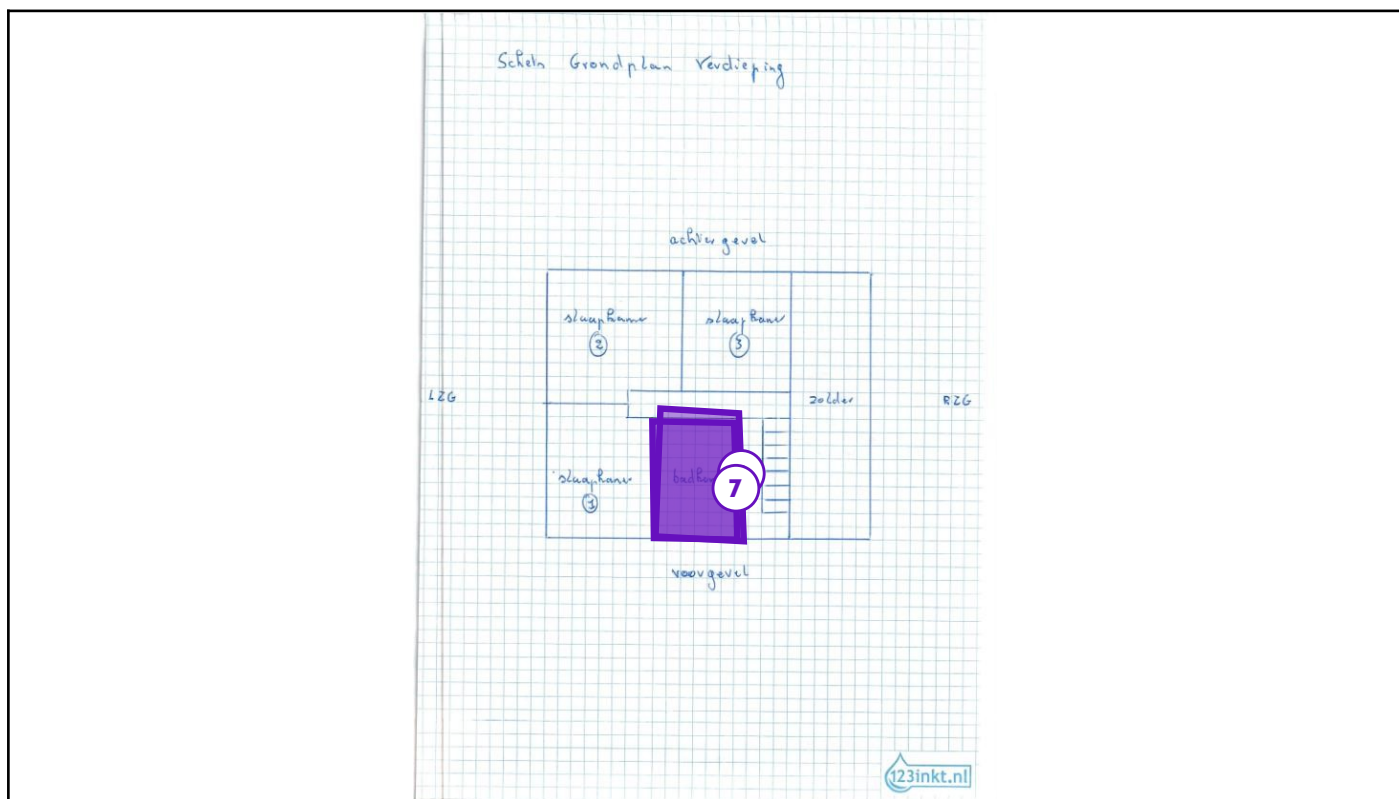
Plan 1.7: schets grondplan verdieping

Beschrijving	Type	Actie
7. gelijkde intacte tegels	Advies	-
8. lijmlaag onder vloertegels	Advies	-

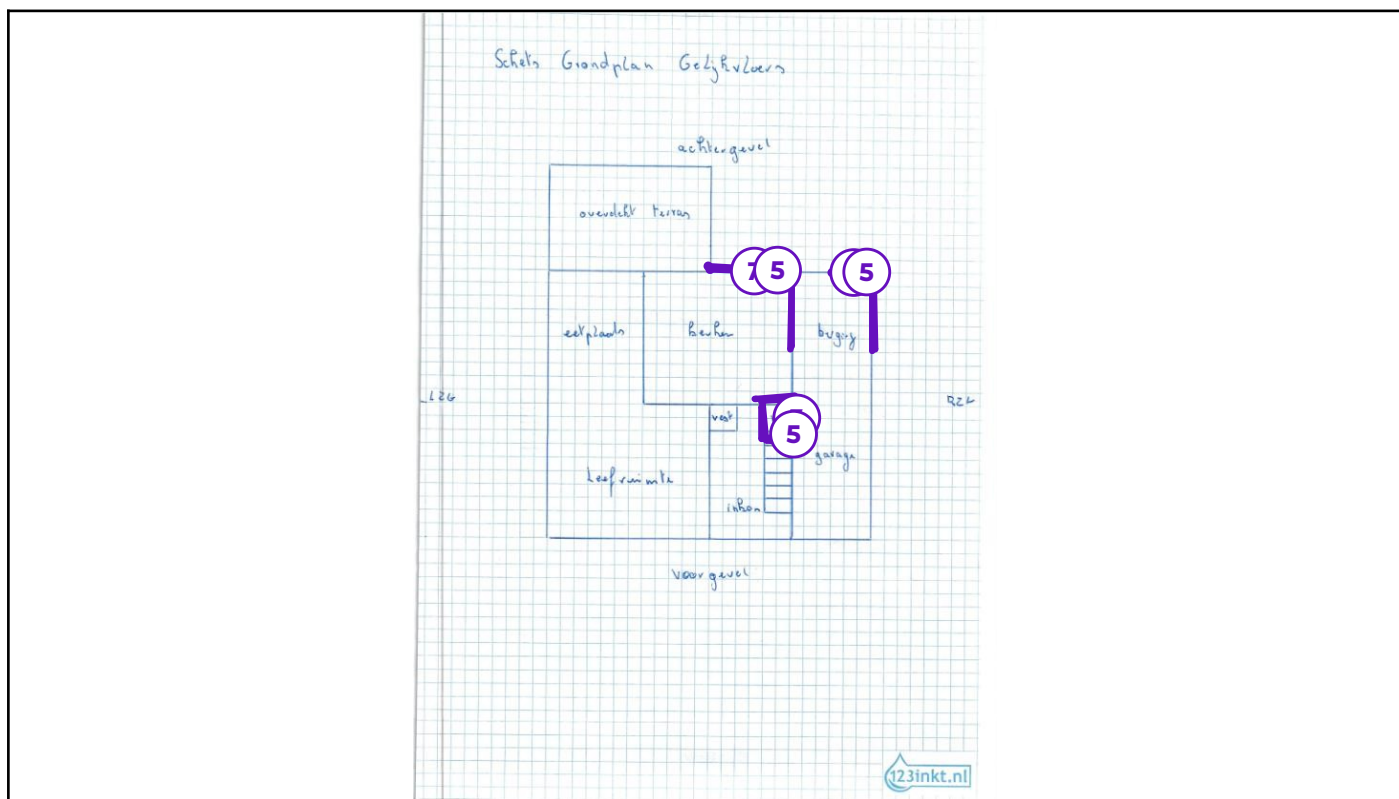
Plan 1.8: schets grondplan gelijkvloers

Beschrijving	Type	Actie
5. lijmlaag achter wandtegels	Advies	-
7. gelijkde intacte tegels	Advies	-

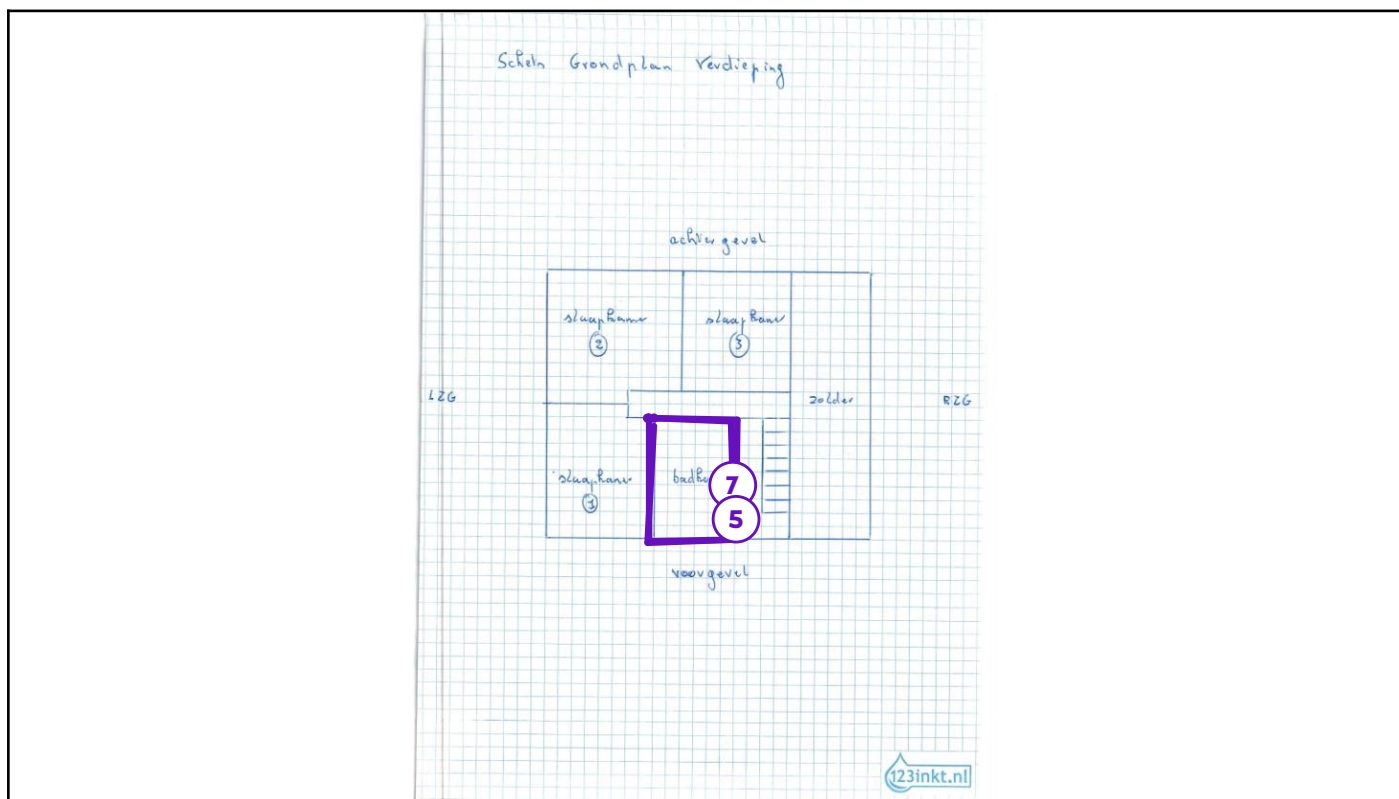
Plan 1.9: schets grondplan verdieping

Beschrijving	Type	Actie
5. lijmlaag achter wandtegels	Advies	-
7. gelijkde intacte tegels	Advies	-

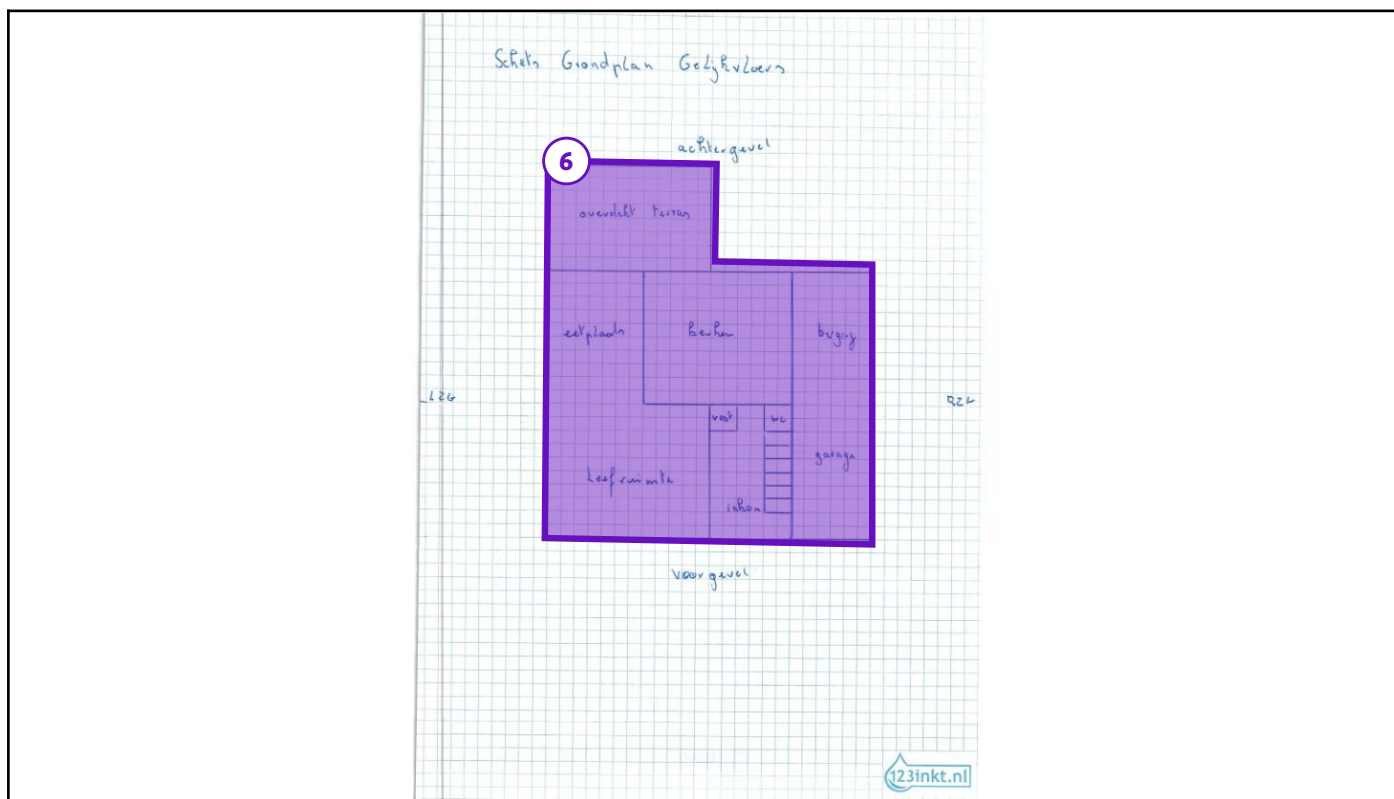
Plan 1.11: schets grondplan gelijkvloers

Beschrijving	Type	Actie
6. algemeen asbestverdachte materialen	Advies	-

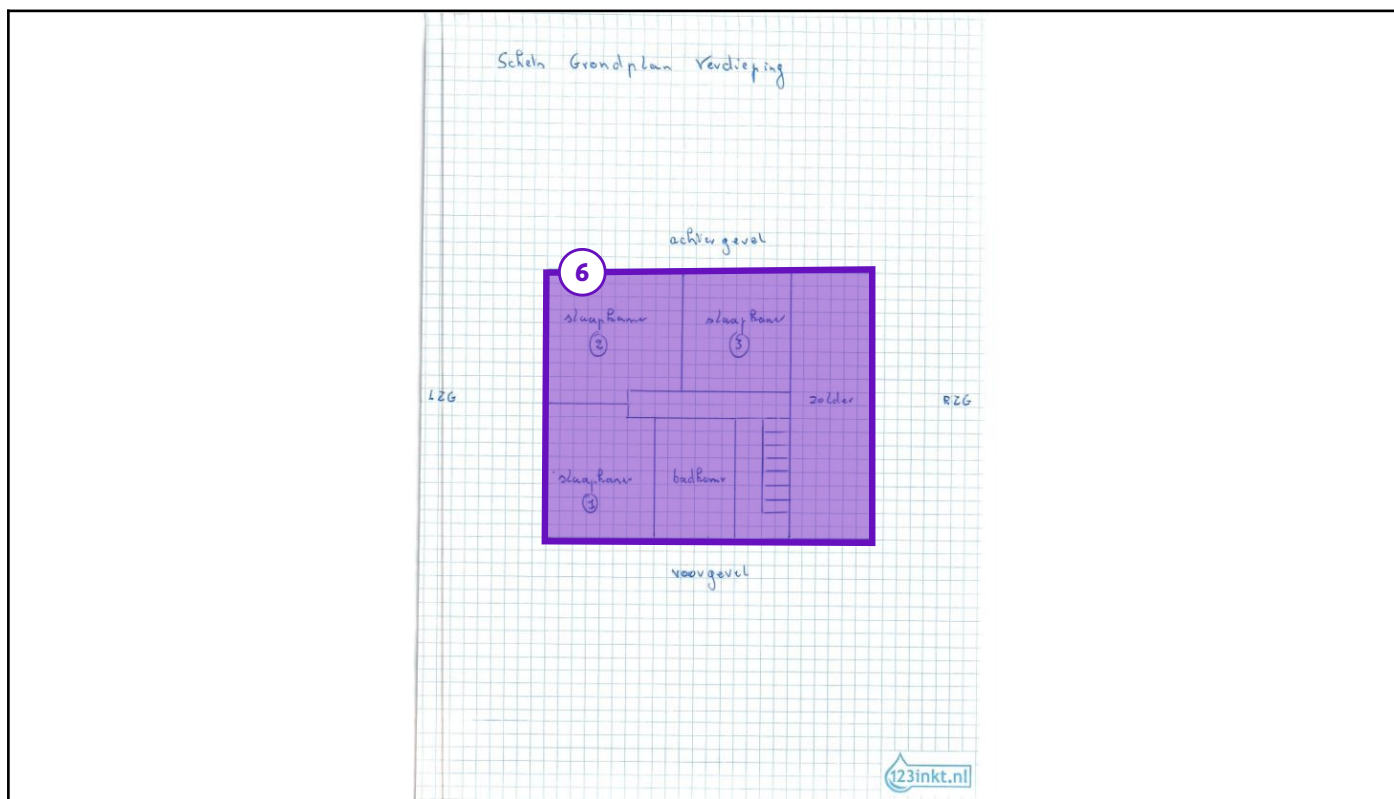
Plan 1.12: schets grondplan verdieping

Beschrijving	Type	Actie
6. algemeen asbestverdachte materialen	Advies	-

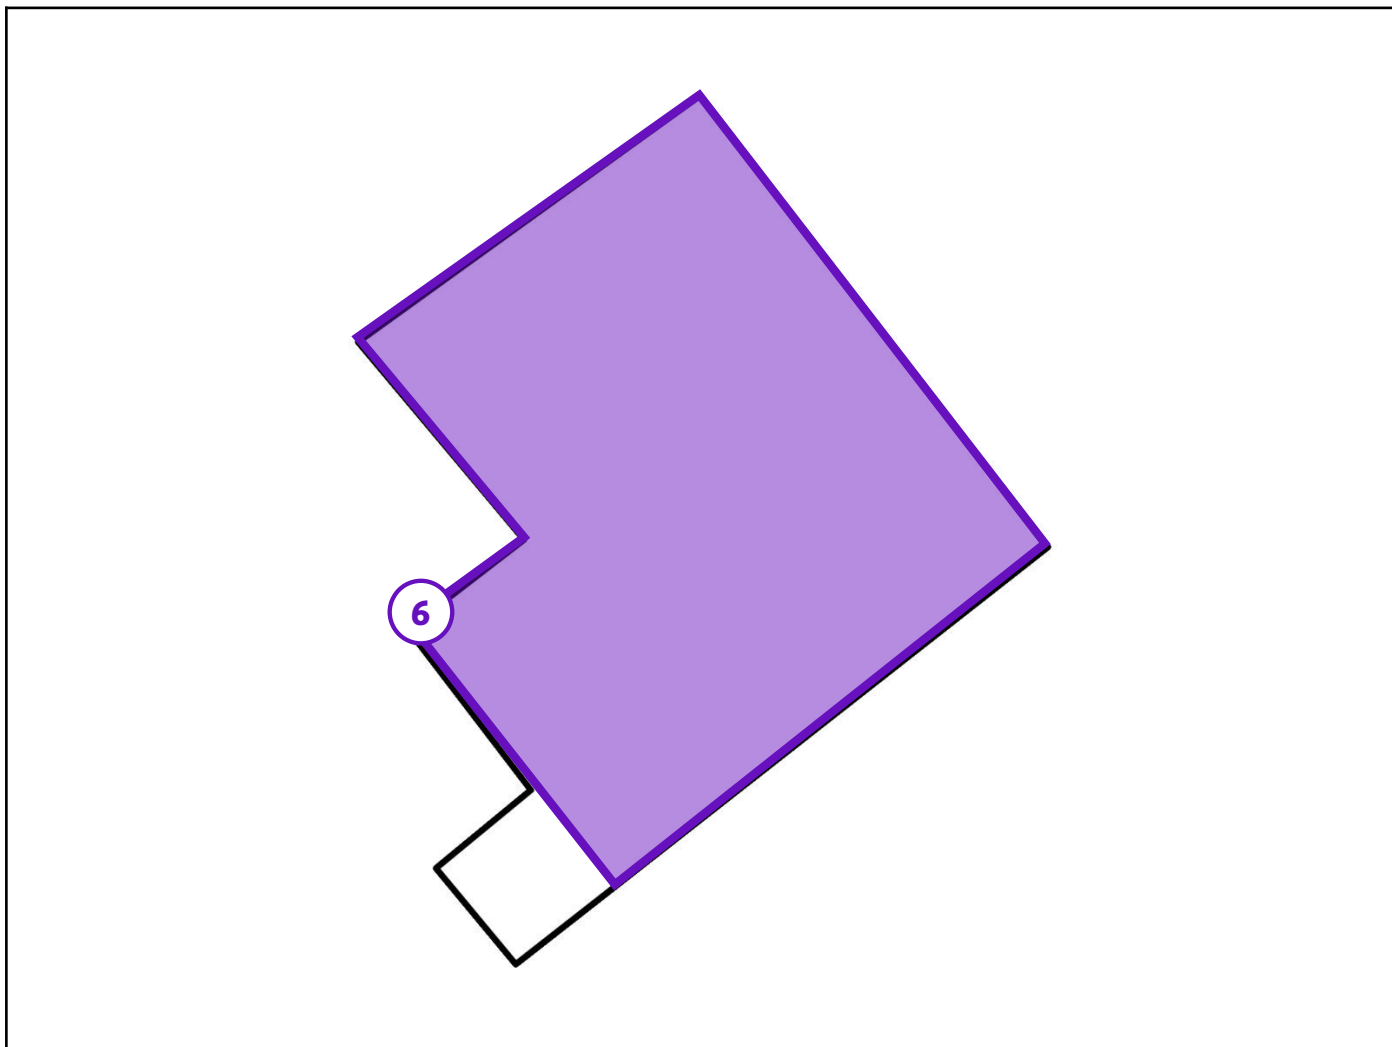
Plan 1.13: Hoofdgebouw plan

Beschrijving	Type	Actie
6. algemeen asbestverdachte materialen	Advies	-

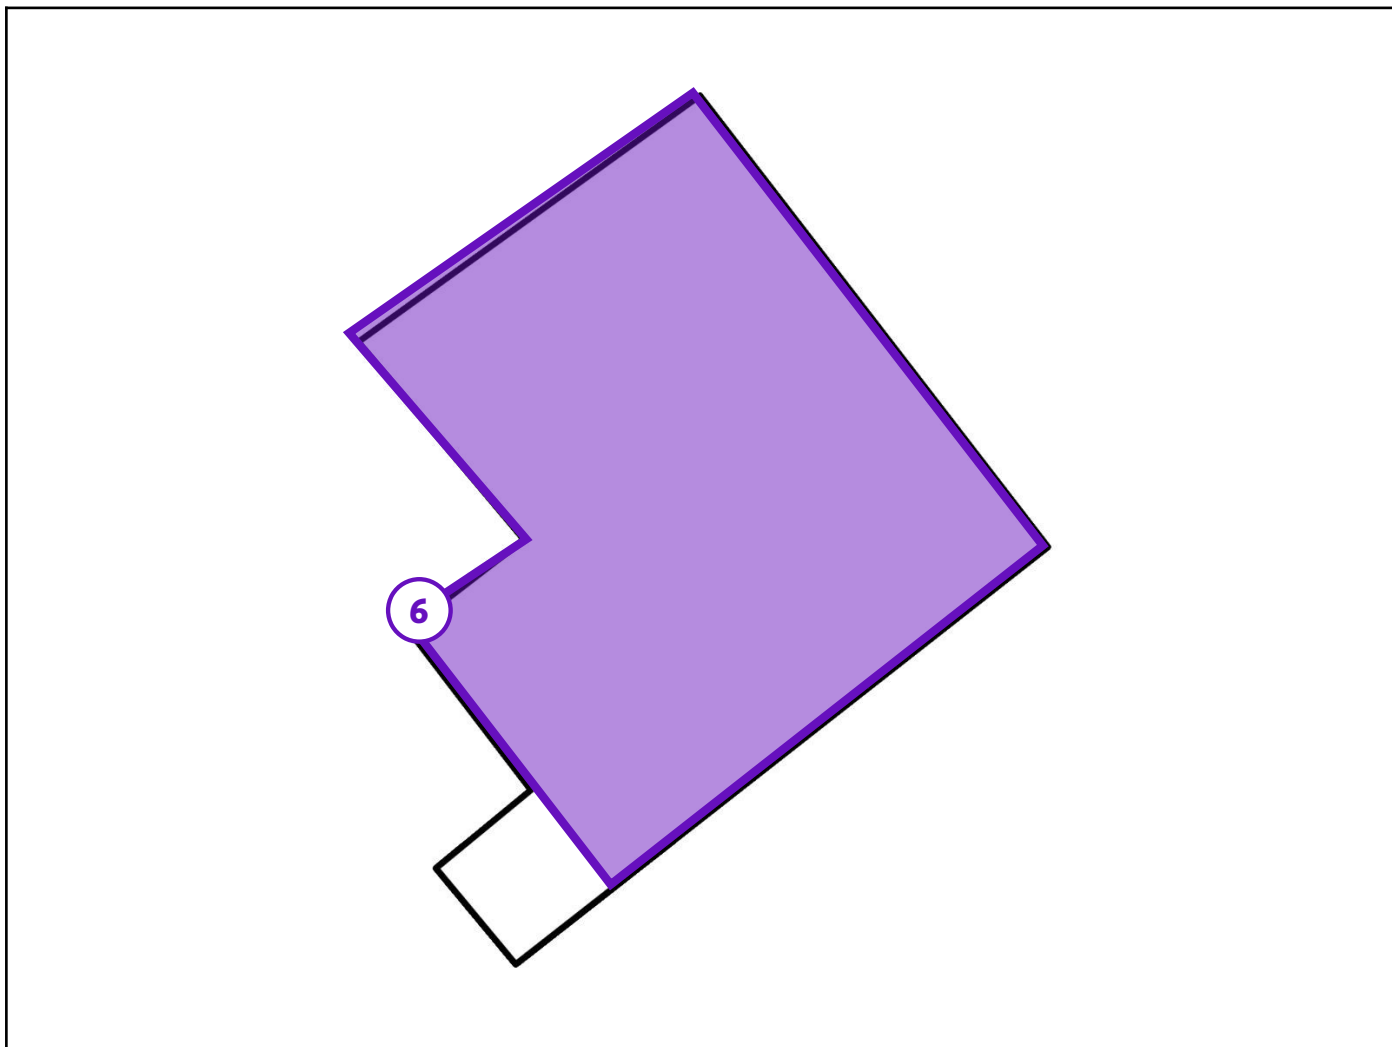
Plan 1.14: dakplan

Beschrijving	Type	Actie
6. algemeen asbestverdachte materialen	Advies	-

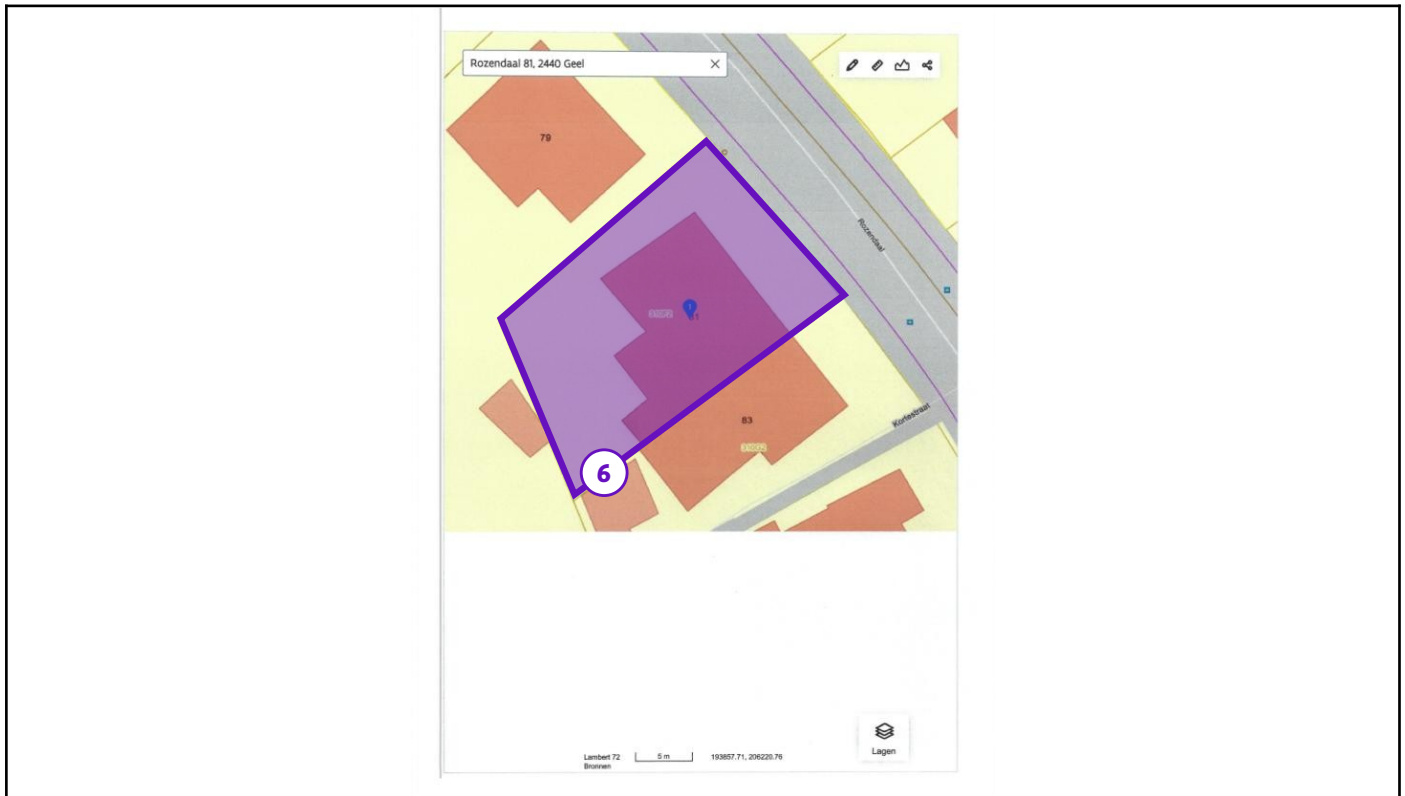
Plan 1.15: inplantingsplan

Beschrijving	Type	Actie
6. algemeen asbestverdachte materialen	Advies	-
