# Asbestinventarisatetest

Spieren 10, 2440 Geel

Attestnummer : 20260308-000130.000

Uitgegeven op : 08.03.2026

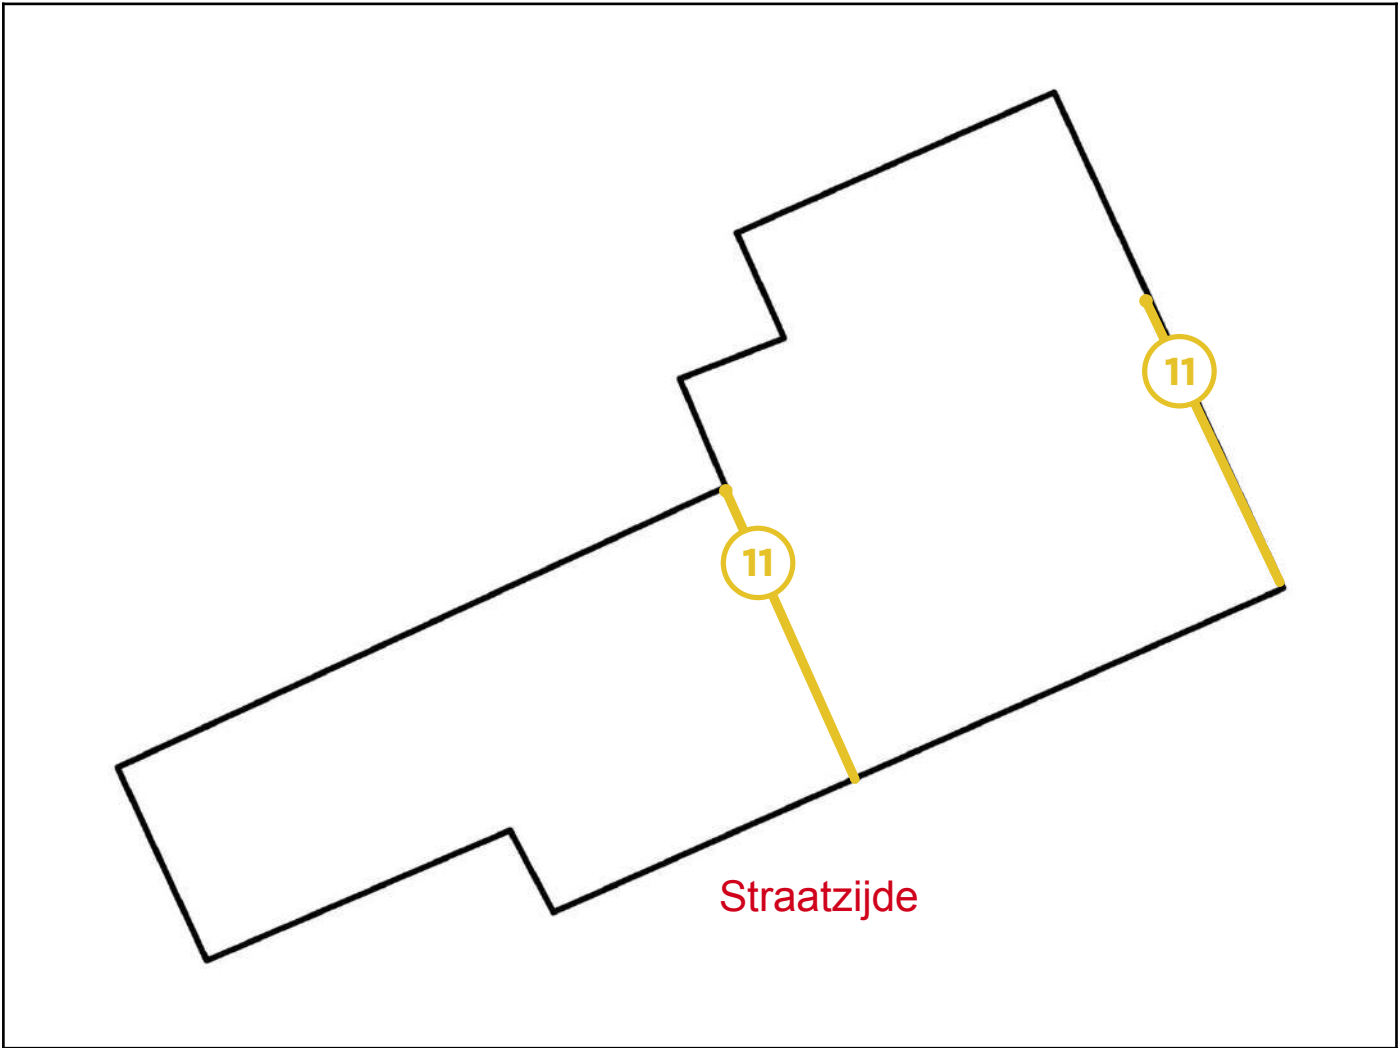
## Plan 2.1: Garage plan

| Beschrijving | Type | Actie |
|---|---|---|
| 11. Plaatwerk garage | Asbestmateriaal | Zorgvuldig beheren |

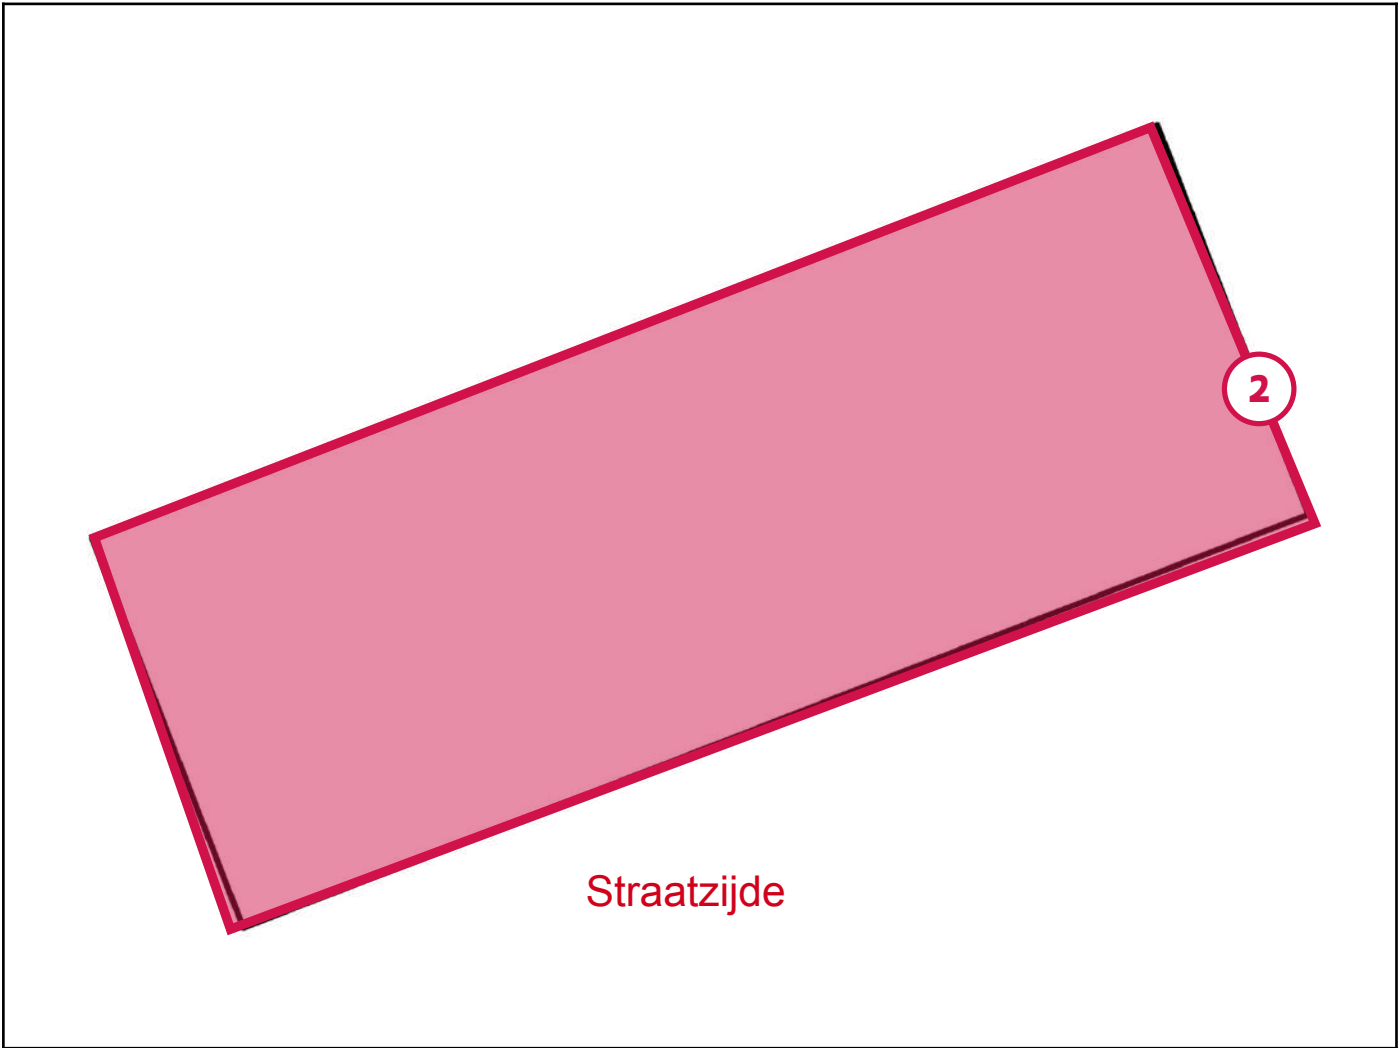
## Plan 3.2: Kippenhok plan

| Beschrijving | Type | Actie |
|---|---|---|
| 2. Golfplaten kippenhok | Asbestmateriaal | Dringend verwijderen |

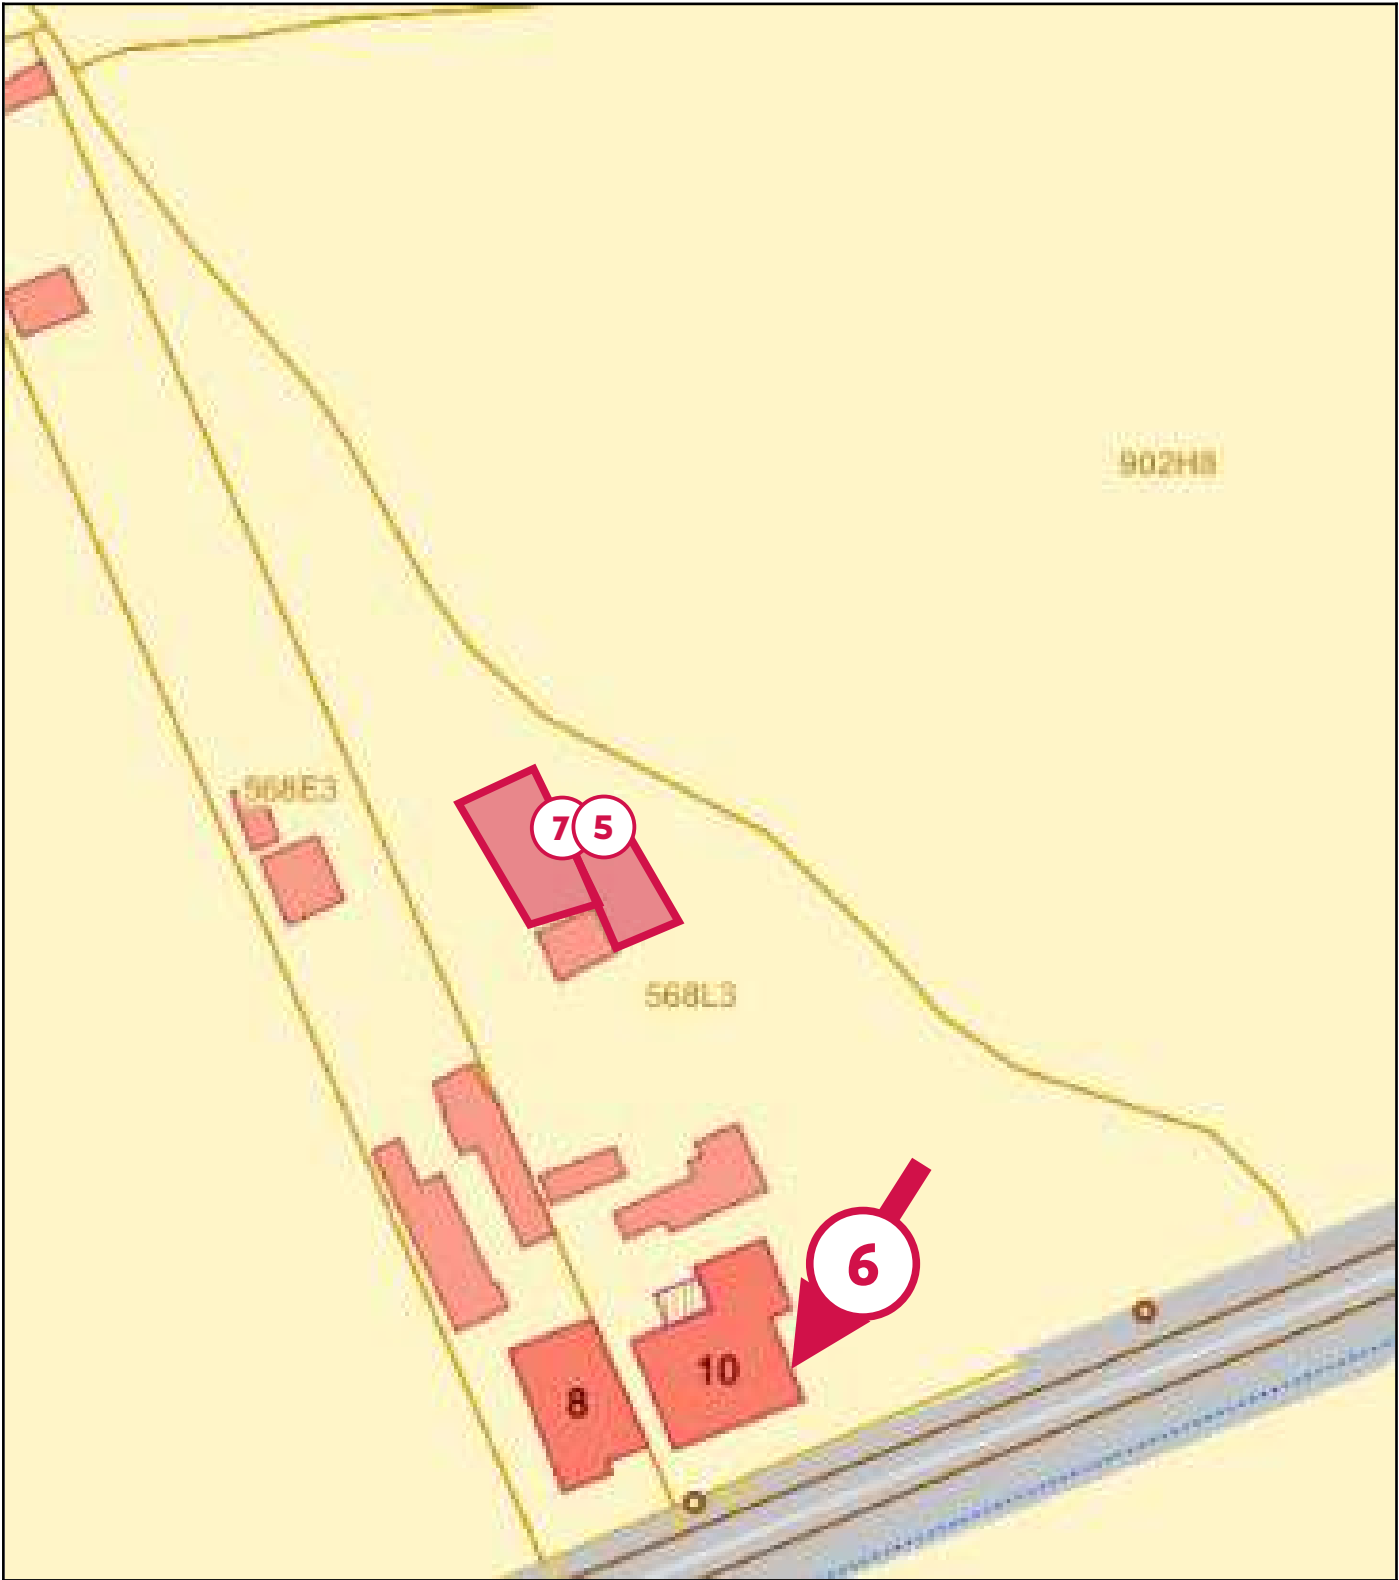
# Plan 5.1: Vaststellingen buiten de constructies

| 7. Asbestcement afval (golfplaten composthoven) | Asbestmateriaal | Dringend verwijderen |

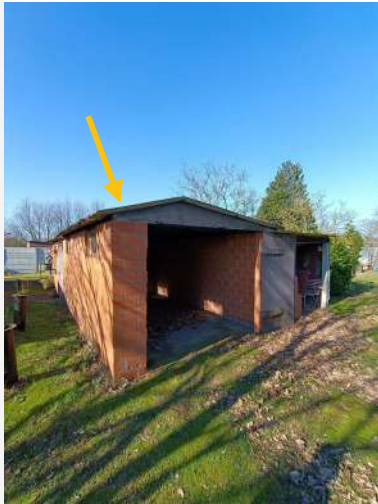
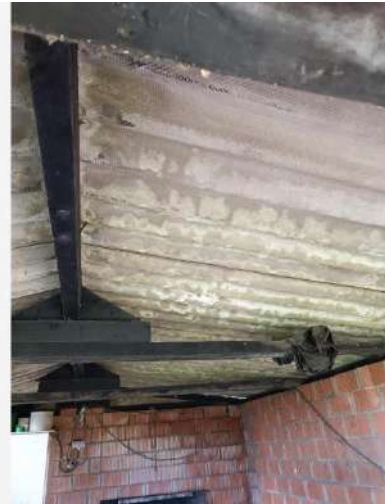
| Opmerking | <p>De golfplaten zijn visueel vastgesteld. Het is aangewezen om bijkomend onderzoek uit te voeren bij renovatiewerken. De vermelde oppervlaktes, diktes en volumes betreffen een beredeneerde schatting. Er worden geen rechten verleend aan deze oppervlaktes/diktes/volumes.</p> |

Mag en wil uzelf verwijderen: Zorg er dan voor dat: -u zich vooraf goed informeert op [www.asbestinfo.be](http://www.asbestinfo.be) -u zich beschermt met een FFP3 mondmasker, wegwerphandschoenen, wegwerpoverall Cat III type 5-6, afspoelbaar schoeisel -er geen minderjarigen of derden aanwezig zijn -u beschikt over PE-folie en zakken om loskomende deeltjes en het afval op te vangen en te verpakken -u beschikt over een vernevelaar (water) of fixeermiddel om het abestmateriaal te bevochtigen tijdens de volledige duur van de werken -u weet hoe u asbestmateriaal veilig kan demonteren zonder stof of breuken -u beschikt over natte doeken om eventuele resten en stof weg te nemen

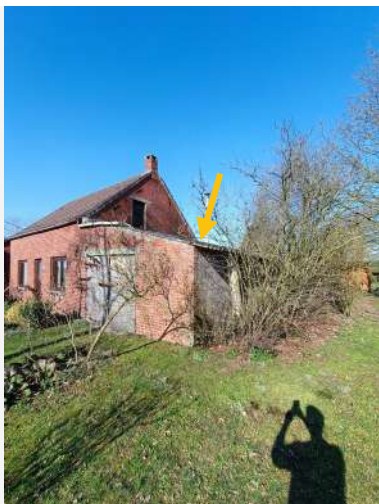
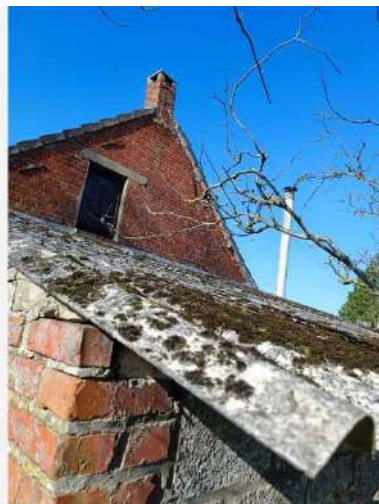
| Opmerking | <p>De golfplaten zijn visueel vastgesteld. Het is aangewezen om bijkomend onderzoek uit te voeren bij renovatiewerken. De vermelde oppervlaktes, diktes en volumes betreffen een beredeneerde schatting. Er worden geen rechten verleend aan deze oppervlaktes/diktes/volumes.</p> |

Mag en wil uzelf verwijderen: Zorg er dan voor dat: -u zich vooraf goed informeert op [www.asbestinfo.be](http://www.asbestinfo.be) -u zich beschermt met een FFP3 mondmasker, wegwerphandschoenen, wegwerpoverall Cat III type 5-6, afspoelbaar schoeisel -er geen minderjarigen of derden aanwezig zijn -u beschikt over PE-folie en zakken om loskomende deeltjes en het afval op te vangen en te verpakken -u beschikt over een vernevelaar (water) of fixeermiddel om het abestmateriaal te bevochtigen tijdens de volledige duur van de werken -u weet hoe u asbestmateriaal veilig kan demonteren zonder stof of breuken -u beschikt over natte doeken om eventuele resten en stof weg te nemen

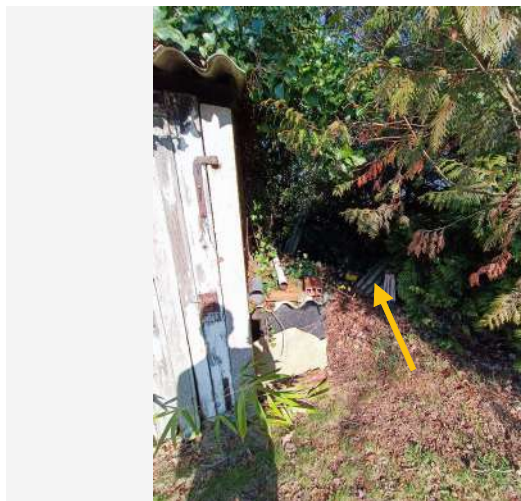
| Opmerking | <p>Verdachte cement toepassingen liggen los verspreid over het terrein.</p> <p>De vermelde hoeveelheid betreft een beredeneerde raming. Er worden geen rechten verleend aan deze hoeveelheid.</p> |

-u beschikt over een vernevelaar (water) of fixeermiddel om het abestmateriaal te bevochtigen tijdens de volledige duur van de werken

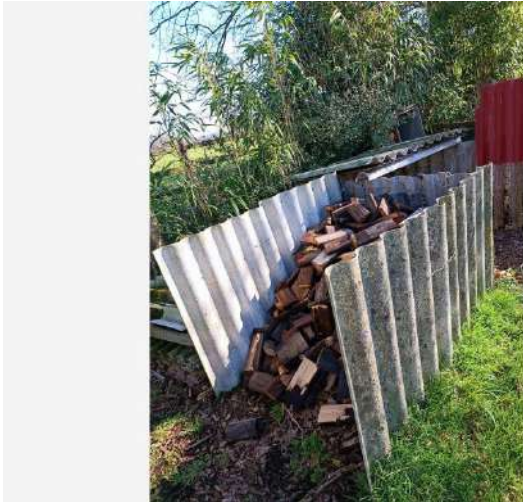
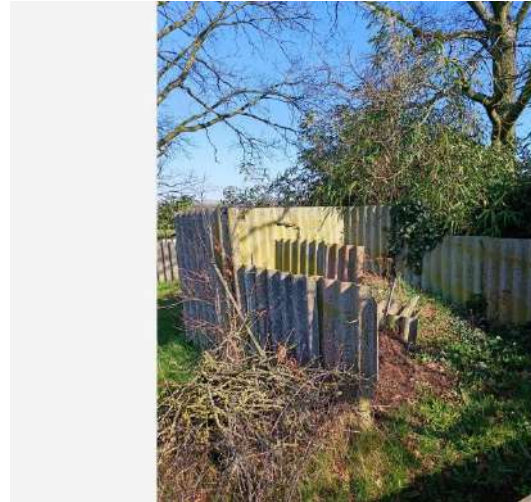
## Fiche 7: Asbestcement afval (golfplaten composthopen)

Asbestmateriaal – afvalstof

-u beschikt over een vernevelaar (water) of fixeermiddel om het abestmateriaal te bevochtigen tijdens de volledige duur van de werken

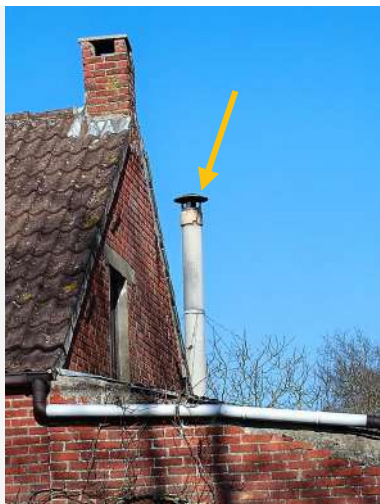
| Opmerking | <p>Op het dak is een schouwbus aanwezig.</p> <p>De vermelde oppervlaktes, diktes en volumes betreffen een berekeneerde schatting. Er worden geen rechten verleend aan deze oppervlaktes/diktes/volumes.</p> |

worden achteraan in het attest verder toegelicht Mag en wil uzelf verwijderen: Zorg er dan voor dat: -u zich vooraf goed informeert op [www.asbestinfo.be](http://www.asbestinfo.be) -u zich beschermt met een FFP3 mondmasker, wegwerphandschoenen, wegwerpoveral Cat III type 5-6, afspoelbaar schoeisel -er geen minderjarigen of derden aanwezig zijn -u beschikt over PE-folie en zakken om loskomende deeltjes en het afval op te vangen en te verpakken -u beschikt over een vernevelaar (water) of fixeermiddel om het abestmateriaal te bevochtigen tijdens de volledige duur van de werken -u weet hoe u asbestmateriaal veilig kan demonteren zonder stof of breuken -u beschikt over natte doeken om eventuele resten en stof weg te nemen

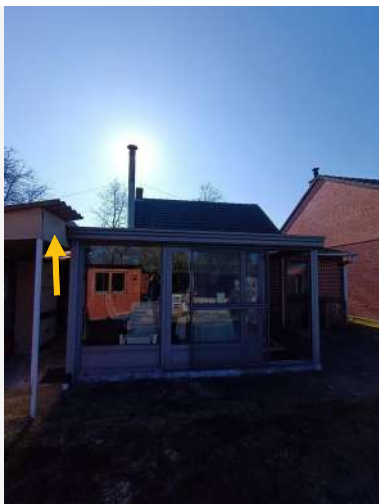
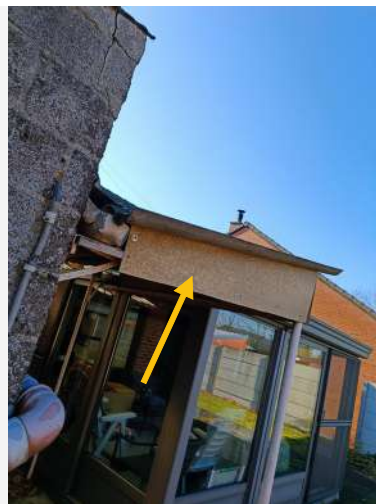
Overzichtsfoto

| Opmerking | <p>Visueel en auditief werd een asbestverdachte plaat aangetroffen op het keldergat.</p> <p>De vermelde oppervlaktes en volumes betreffen een beredeneerde schatting. Er worden geen rechten verleend aan deze oppervlaktes/volumes. De dikte is een schatting die voorkomt uit de monsterplaatsen en is daarom niet altijd representatief.</p> |

- Eenvoudige handelingen: mag via doe-het-zelf of door werknemer(s) met opleidingsattest eenvoudige handelingen  
Verwijdering via doe-het zelf: extra bevochtigen om stof te voorkomen Standaard dragen van de nodige wegwerp beschermingsmiddelen FFP 3 masker, handschoenen en tyvec CAT III type 5-6, afspoelbaar schoeisel Lossteken met spatel, breken vermijden. Verwijdering: EH opgeleid personeel: extra bevochtigen om stof te voorkomen Standaard dragen van de nodige wegwerp beschermingsmiddelen FFP 3 masker, handschoenen en tyvec CAT III type 5-6, afwasbaar schoeisel Lossteken met spatel, gebruik van puntafzuiging met stofzuiger met absoluut filter. Voor hechtgebonden toepassingen: Bij verwijdering door doe-het-zelf moet men dit afval dubbel en luchtdicht verpakt aandienen bij het gemeentelijk recyclagepark. Men raadpleegt best op voorhand de voorwaarden van het recyclagepark. Zie ook link Zie <https://ovam.vlaanderen.be/wie-mag-wat-verwijderen> <https://ovam.vlaanderen.be/voorzorgsmaatregelen-bij-asbestverwijdering> <https://ovam.vlaanderen.be/asbestafval-afvoeren> Zie ook wetgevend kader (website van de OVAM en CODEX boek VI titel 3). <http://werk.belgie.be/sites/default/files/content/documents/Welzijn%20op%20het%20werk/Regelgeving/Codex%20boek%20VI%20titel%203%20Asbest.pdf> methodiek verwijderingsmethodes

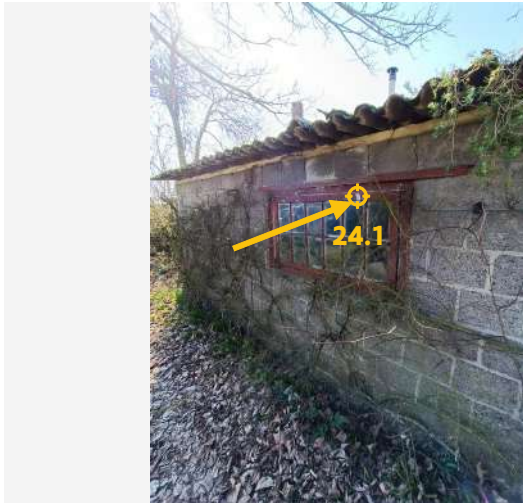
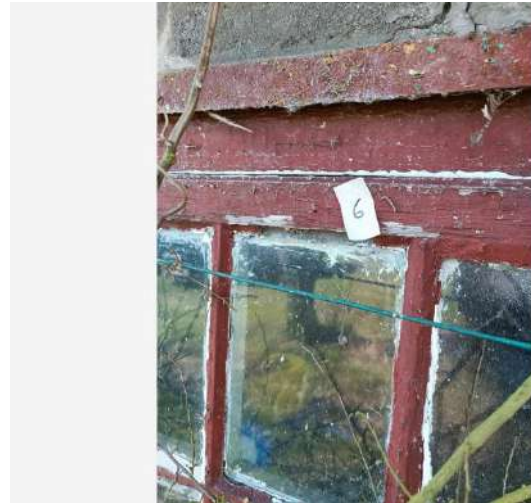
Overzichtsfoto

| Opmerking | <p>Bemonstering cementering verplicht volgens inspectieprotocol.</p> <p>De vermelde oppervlaktes en volumes betreffen een beredeneerde schatting. Er worden geen rechten verleend aan deze oppervlaktes/volumes. De dikte is een schatting die voorkomt uit de monsterplaatsen en is daarom niet altijd representatief.</p> <p>( staal genomen van twee plaatsen)</p> |

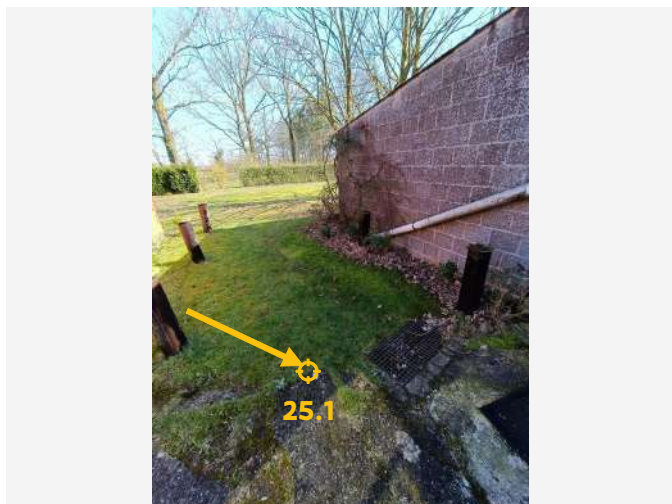
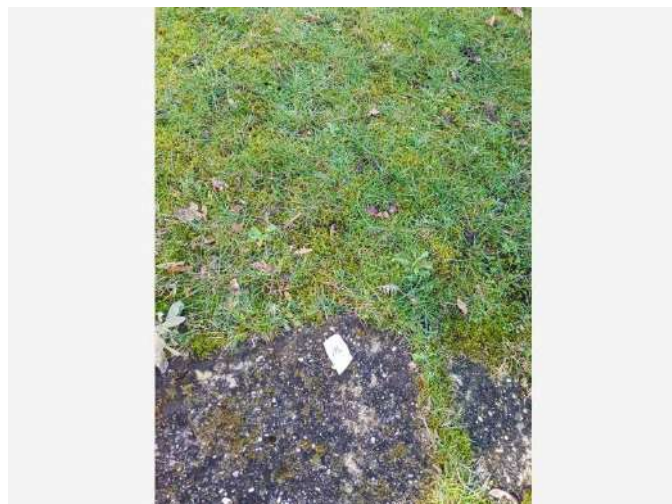
## Fiche 25: Asfalt

Geen asbest

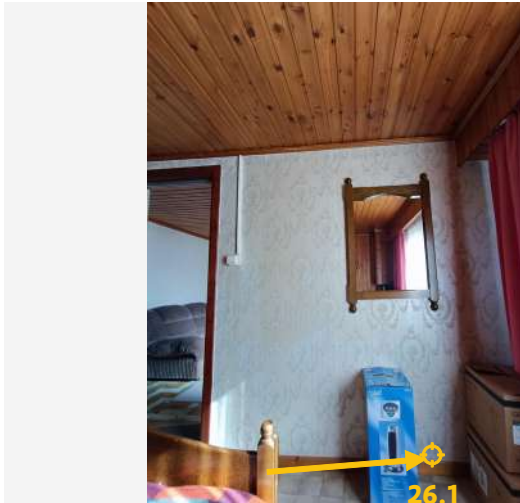
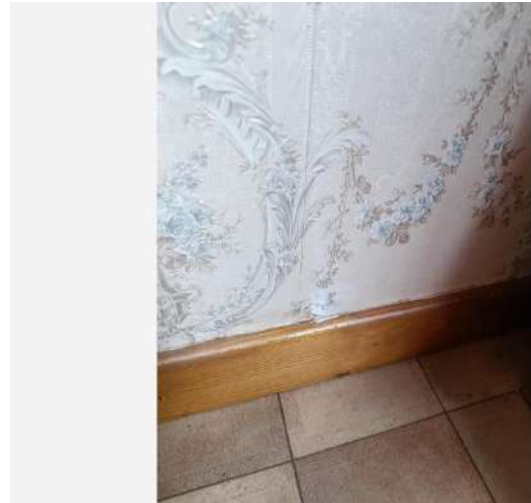
## Fiche 26: Muurpleister

Geen asbest

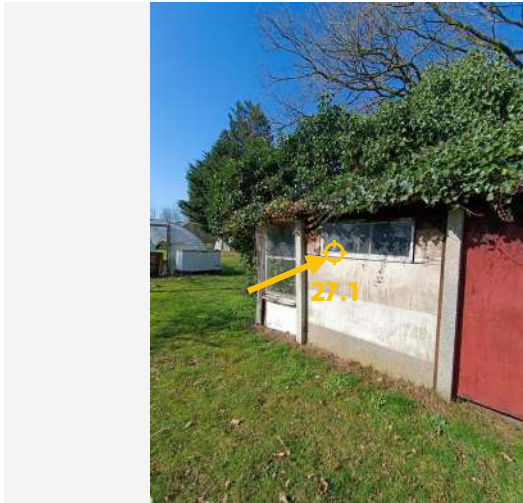
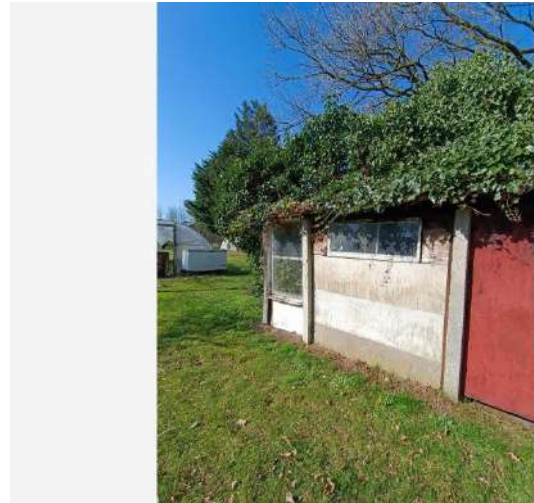
## Fiche 27: Stopverf tuinberging

Geen asbest

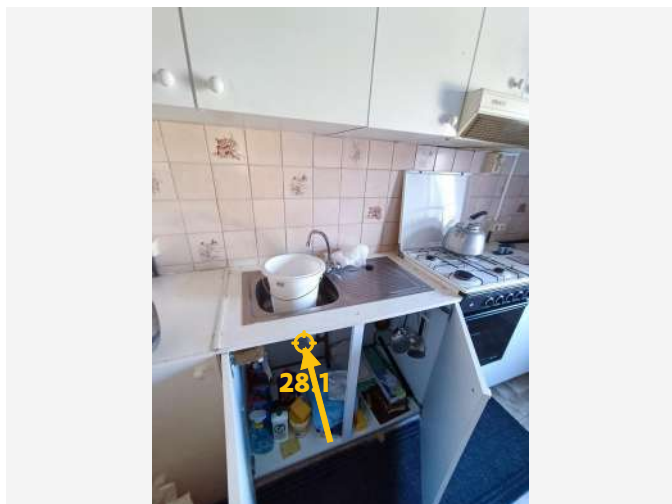
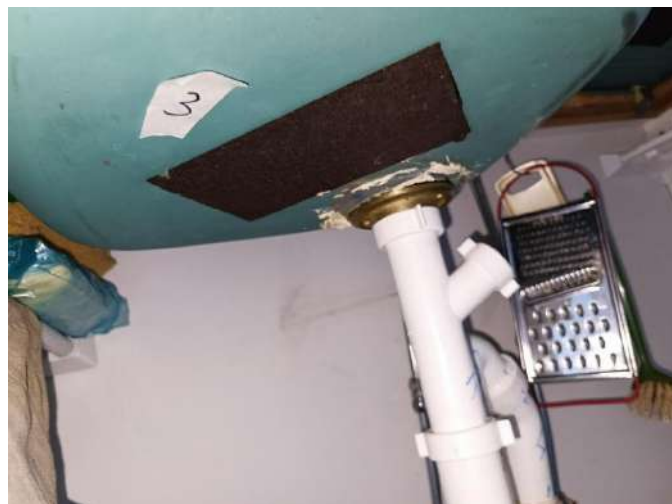
Overzichtsfoto

| Opmerking | <p>Verdachte stopverf werd bemonsterd ter controle.</p> <p>Hoeveelheden betreft +/- 8 lm</p> <p>Het gewicht en lm is een beredeneerde schatting. Er worden geen rechten verleend aan deze oppervlaktes. De dikte is een schatting die voorkomt uit de monsterplaatsen en is daarom niet altijd representatief.</p> |

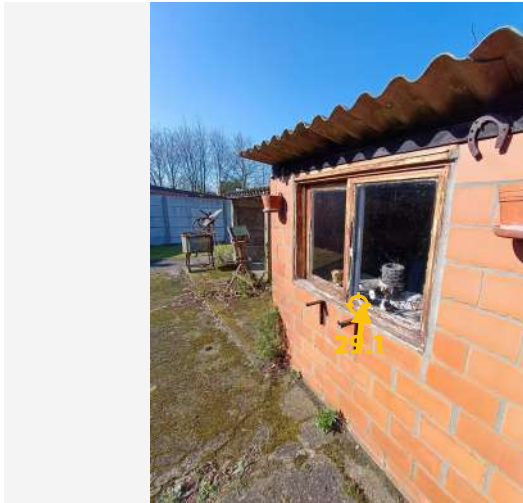
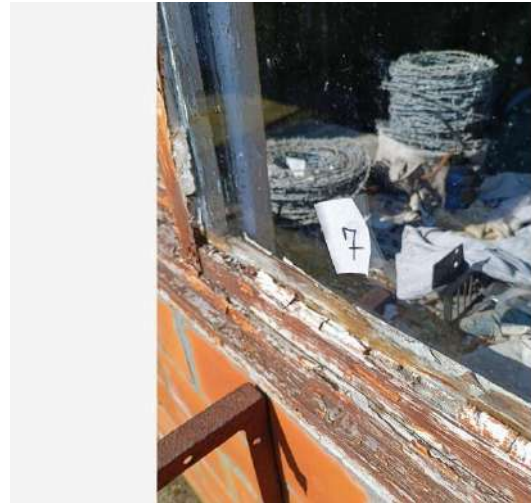
## Fiche 29: Stopverf garage

Geen asbest

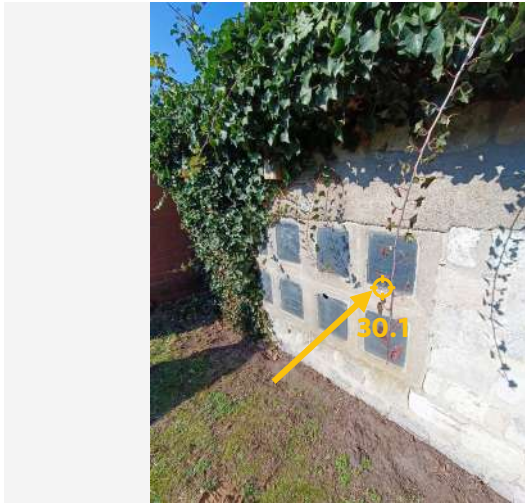
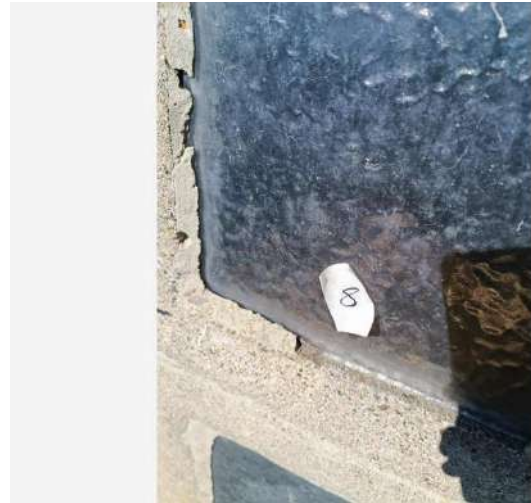
## Fiche 30: Cement stopverf kippenhok

Geen asbest

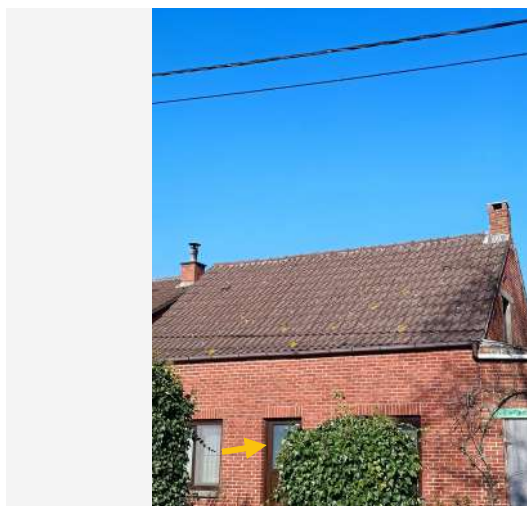
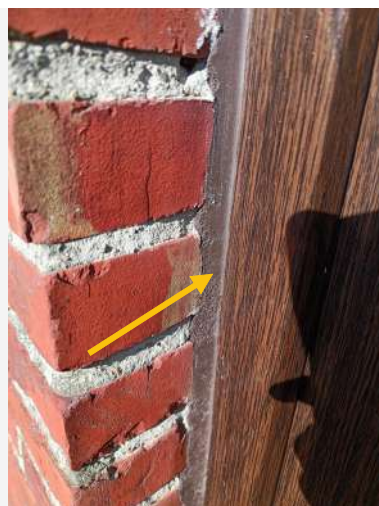
## Fiche 37: Mastiek pvc raamwerk

| Beschrijving | Notitie | Terug te vinden op plannen |
|---|---|---|
| Fiche 37: Mastiek pvc raamwerk | De gebruikte siliconen kit van de pvc ramen is niet asbestverdacht. | Plan 1.2: Gelijkvloers |
