# Asbestinventarisatetest

Provinciebaan 29, 2235 Hulshout

Attestnummer : 20260325-000044.000

**Niet-asbestveilig**

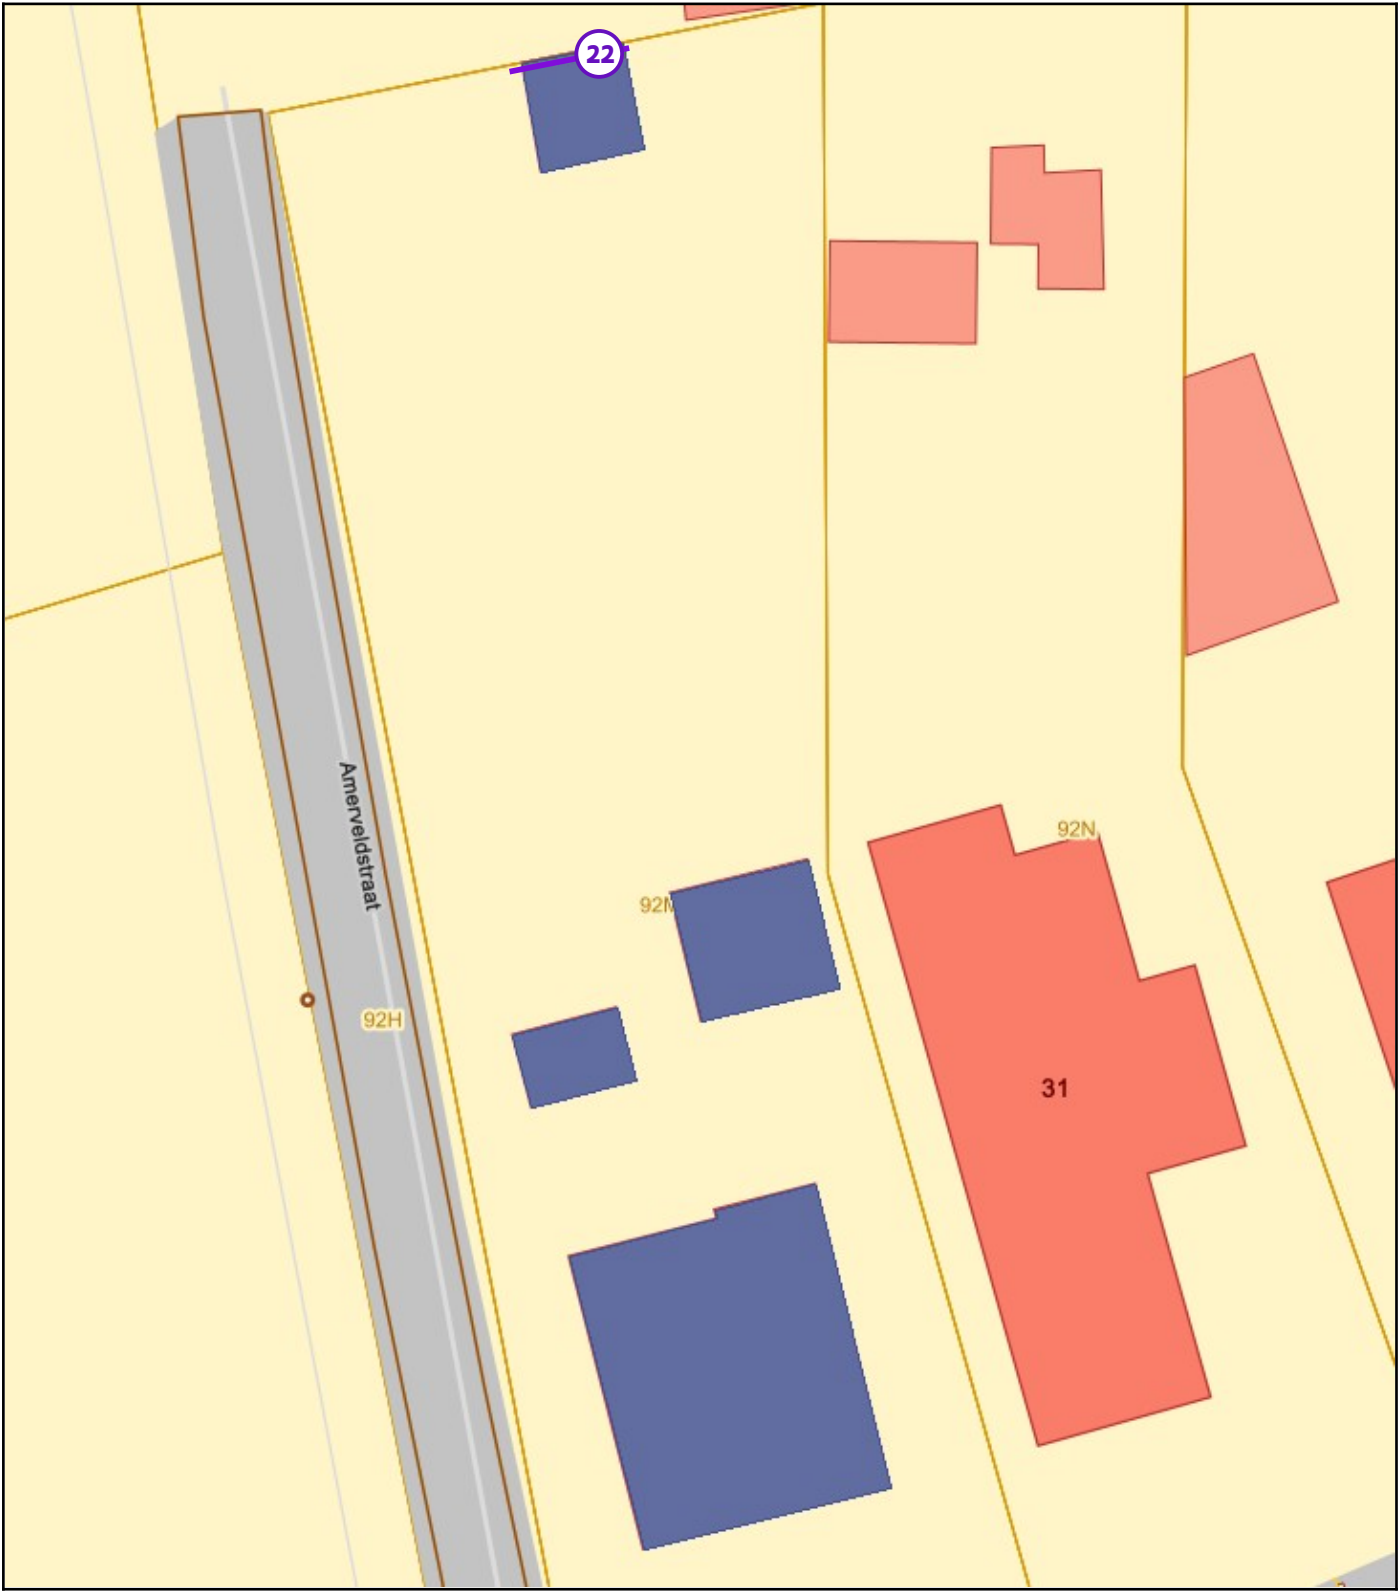
# Plan 5.1: Afdrui zones/afvloe zones

| 22. Afdruipzone asbest | Afdruipzone/afvloeizone | - |

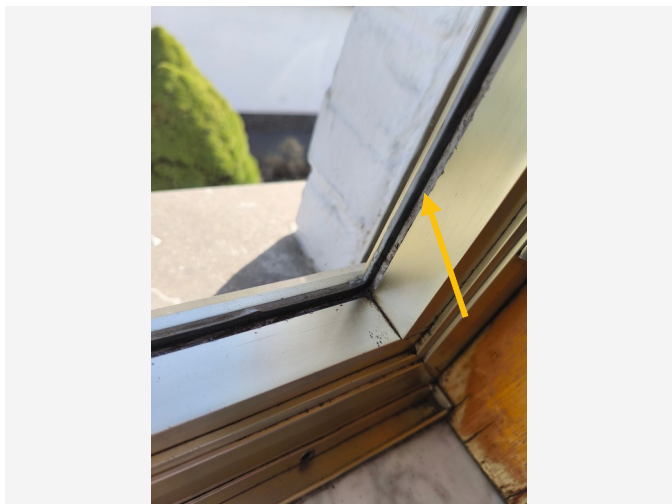
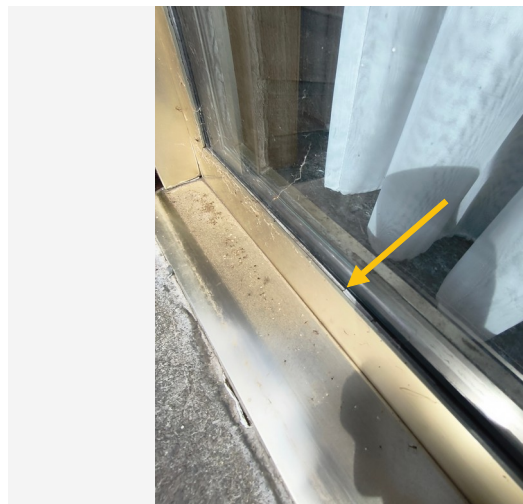
| Opmerking | De vermelde lengtes, omtrekken en diktes betreffen een beredeneerde schatting. Er worden geen rechten verleend aan deze lengtes, omtrekken en diktes . |

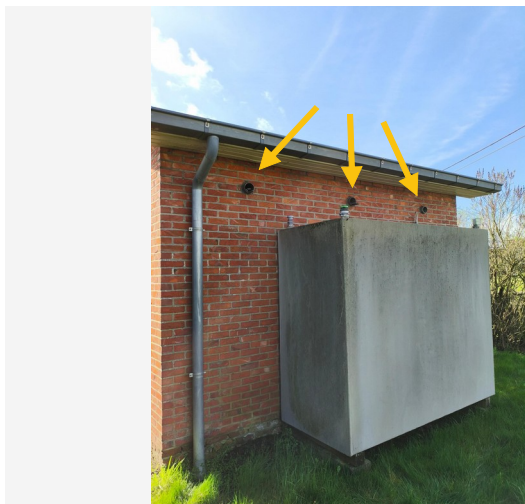
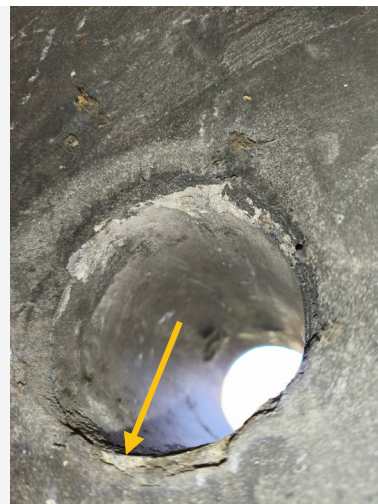
| Opmerking | Het gewicht en lm is een beredeneerde schatting. Er worden geen rechten verleend aan deze oppervlaktes. De dikte is een schatting die voorkomt uit de monsterplaatsen en is daarom niet altijd representatief. |

De buis kan voorzichtig rondom losgebeiteld worden (zonder deze te breken), extra bevochtigen om stof te voorkomen. Standaard dragen van de nodige wegwerp beschermingsmiddelen FFP 3 masker, handschoenen en tyvec CAT III type 5-6, afwasbaar schoeisel.

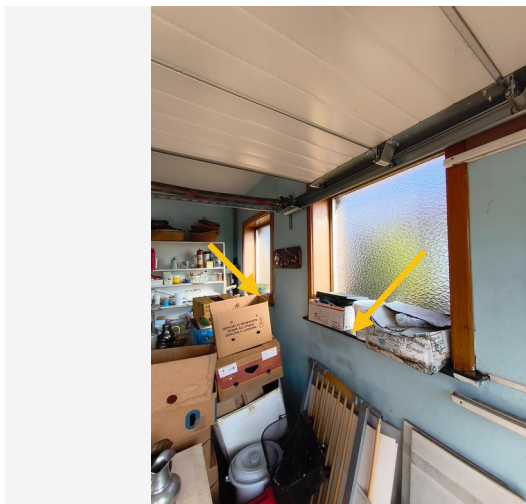
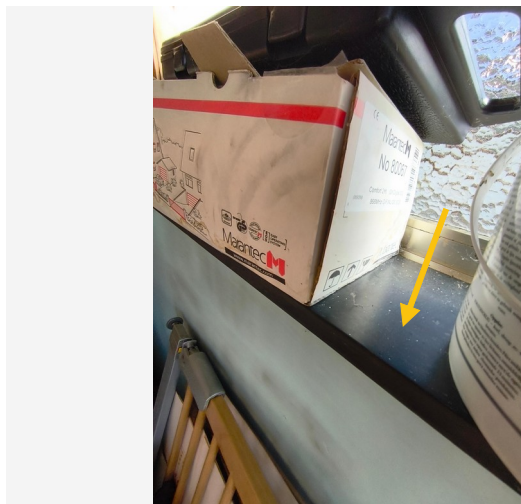
| Opmerking | De vermelde oppervlaktes, diktes, gewichten en volum es betreffen een bereedeneerde schatting. Er worden geen rechten verleend aan deze oppervlaktes/diktes/volumes. |

- Eenvoudige handelingen: mag via doe-het-zelf of door werknemer(s) met opleidingsattest eenvoudige handelingen  
EH via doe-het zelf : De dorpels of tabletten kunnen voorzichtig losgebeiteld worden, zonder de toepassing zelf te breken , extra bevochtigen om stof te voorkomen Standaard dragen van de nodige wegwerp beschermingsmiddelen FFP 3 masker , handschoenen en tyvec CAT III type 5-6 , afwasbaar schoeisel  
Verpakken in dubbel plastic folie , sluit luchtdicht af en afvoeren naar het containerpark als hechtgebonden asbestafval. Voor hechtgebonden toepassingen: Bij verwijdering door doe-het-zelf moet men dit afval dubbel en luchtdicht verpakt afdienen bij het gemeentelijk recyclagepark. Men raadpleegt best op voorhand de voorwaarden van het recyclagepark. Zie ook link Zie <https://ovam.vlaanderen.be/wie-mag-wat-verwijderen>  
<https://ovam.vlaanderen.be/voorzorgsmaatregelen-bij-asbestverwijdering>

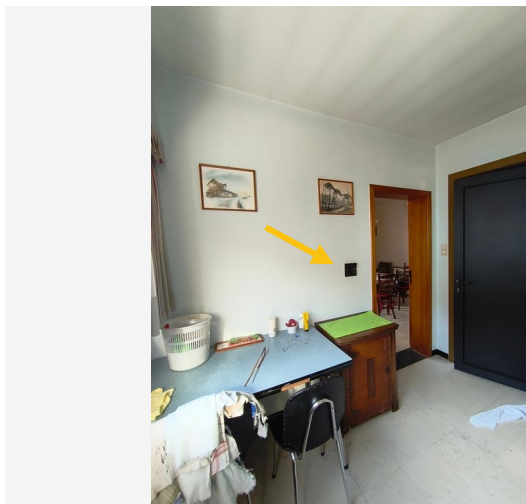
| Opmerking | Het gewicht en lm is een beredeneerde schatting. Er worden geen rechten verleend aan deze oppervlaktes. De dikte is een schatting die voorkomt uit de monsterplaatsen en is daarom niet altijd representatief |

- Eenvoudige handelingen: mag via doe-het-zelf of door werknemer(s) met opleidingsattest eenvoudige handelingen  
Schakelaars, stopcontacten en andere gelijkaardige toepassingen kunnen eenvoudig losgeschroefd worden --> EH doe-het-zelf. Afgesloten of verzegelde kast --> EH opgeleid techniek personeel 8u basisopleiding asbest. Voor elektrische infrastructuur en uitrusting dient u vooraleer men deze toepassing gaat bevochtigen de elektriciteit af te sluiten (zoniet elektrocutie-/brandgevaar). standaard dragen van de nodige wegwerp beschermingsmiddelen FFP 3 masker , handschoenen en tyvec CAT III type 5-6 , afspoelbaar schoeisel Losschroeven en dubbel verpakken in plastic , sluit luchtdicht af en breng dit als hechtgebonden afval naar een plaatselijk containerpark. Voor hechtgebonden toepassingen: Bij verwijdering door doe-het-zelf moet men dit afval dubbel en luchtdicht verpakt afdienen bij het gemeentelijk recyclagepark. Men raadpleegt best op voorhand de voorwaarden van het recyclagepark.

- u zich beschermt met een FFP3 mondmasker, wegwerphandschoenen, wegwerpoveral Cat III type 5-6, afspoelbaar schoeisel
- er geen minderjarigen of derden aanwezig zijn -u beschikt over PE-folie en zakken om loskomende deeltjes en het afval op te vangen en te verpakken
- u beschikt over een vernevelaar (water) of fixeermiddel om het asbestmateriaal te bevochtigen tijdens de volledige duur van de werken
- u weet hoe u asbestmateriaal veilig kan demonteren zonder stof of breuken -u beschikt over natte doeken om eventuele resten en stof weg te nemen

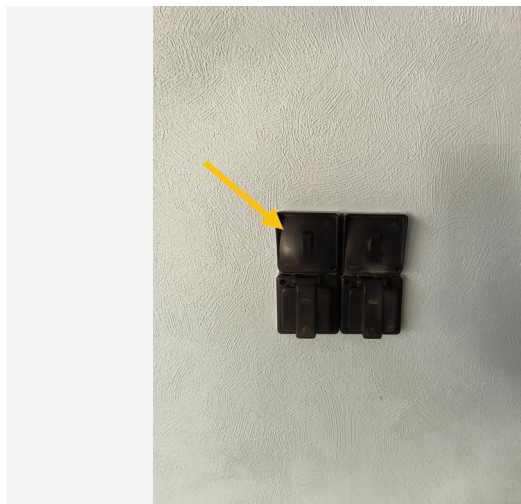
Detailfoto

| Identificatiemethode | <p>De asbestdeskundige beoordeelt het materiaal als asbestverdacht en dus asbesthoudend, en dit zonder monstername.</p> <p>Motivatie: De monstername brengt andere schade aan dan schade die inherent is aan de monstername.</p> |

Het asbestmateriaal valt onder de mijlpaal van 2040.

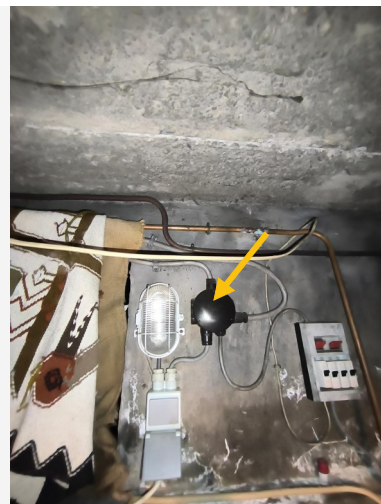
Detailfoto

| Identificatiemethode | <p>De asbestdeskundige beoordeelt het materiaal als asbestverdacht en dus asbesthoudend, en dit zonder monstername.</p> <p>Motivatie: De monstername brengt andere schade aan dan schade die inherent is aan de monstername.</p> |

- Eenvoudige handelingen: mag via doe-het-zelf of door werknemer(s) met opleidingsattest eenvoudige handelingen  
Schakelaars, stopcontacten en andere gelijkaardige toepassingen kunnen eenvoudig losgeschroefd worden --> EH doe-het-zelf. Afgesloten of verzegelde kast --> EH opgeleid technieker personeel 8u basisopleiding asbest. Voor elektrische infrastructuur en uitrusting dient u vooraleer men deze toepassing gaat bevochtigen de elektriciteit af te sluiten (zoniet elektrocutie-/brandgevaar). standaard dragen van de nodige wegwerp beschermingsmiddelen FFP 3 masker , handschoenen en tyvec CAT III type 5-6 , afspoelbaar schoeisel Losschroeven en dubbel verpakken in plastic , sluit luchtdicht af en breng dit als hechtgebonden afval naar een plaatselijk containerpark. Voor hechtgebonden toepassingen: Bij verwijdering door doe-het-zelf moet men dit afval dubbel en luchtdicht verpakt afdienen bij het gemeentelijk recyclagepark. Men raadpleegt best op voorhand de voorwaarden van het recyclagepark.

- u zich beschermt met een FFP3 mondkap, wegwerphandschoenen, wegwerpoveral Cat III type 5-6, afspoelbaar schoeisel
- er geen minderjarigen of derden aanwezig zijn -u beschikt over PE-folie en zakken om loskomende deeltjes en het afval op te vangen en te verpakken
- u beschikt over een vernevelaar (water) of fixeermiddel om het asbestmateriaal te bevochtigen tijdens de volledige duur van de werken
- u weet hoe u asbestmateriaal veilig kan demonteren zonder stof of breuken -u beschikt over natte doeken om eventuele resten en stof weg te nemen

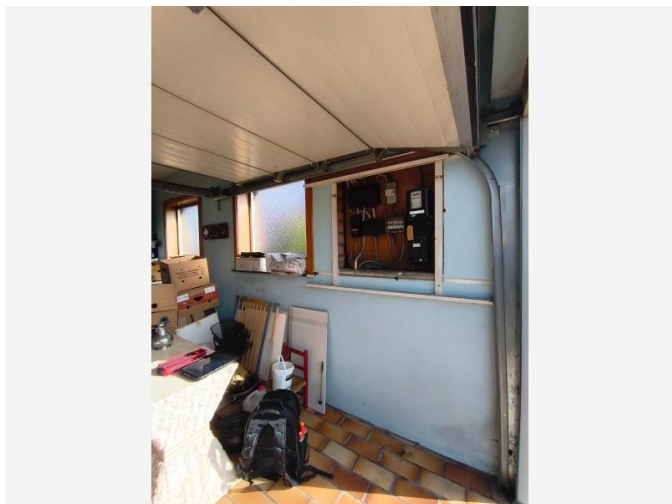
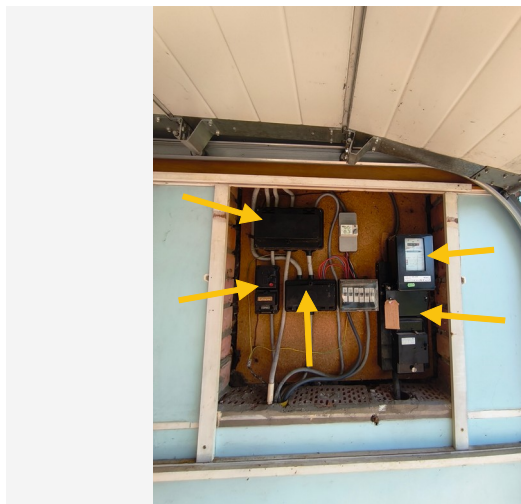
| Identificatiemethode | <p>De asbestdeskundige beoordeelt het materiaal als asbestverdacht en dus asbesthoudend, en dit zonder monstername.</p> <p>Motivatie: De monstername brengt andere schade aan dan schade die inherent is aan de monstername.</p> |
| Opmerking | <p>Visueel verdacht beschouwd.</p> <p>Aantal stuks 5</p> <p>De vermelde oppervlaktes, diktes, gewichten en volumes betreffen een beredeneerde schatting. Er worden geen rechten verleend aan deze oppervlaktes/diktes/volumes.</p> |

- Eenvoudige handelingen: mag via doe-het-zelf of door werknemer(s) met opleidingsattest eenvoudige handelingen  
Schakelaars, stopcontacten en andere gelijkaardige toepassingen kunnen eenvoudig losgeschroefd worden --> EH doe-het-zelf. Afgesloten of verzegelde kast --> EH opgeleid techniek personeel 8u basisopleiding asbest. Voor elektrische infrastructuur en uitrusting dient u vooraleer men deze toepassing gaat bevochtigen de elektriciteit af te sluiten (zoniet elektrocutie-/brandgevaar). standaard dragen van de nodige wegwerp beschermingsmiddelen FFP 3 masker , handschoenen en tyvec CAT III type 5-6 , afspoelbaar schoeisel Losschroeven en dubbel verpakken in plastic , sluit luchtdicht af en breng dit als hechtgebonden afval naar een plaatselijk containerpark. Voor hechtgebonden toepassingen: Bij verwijdering door doe-het-zelf moet men dit afval dubbel en luchtdicht verpakt afdienen bij het gemeentelijk recyclagepark. Men raadpleegt best op voorhand de voorwaarden van het recyclagepark.

- u zich beschermt met een FFP3 mondkap, wegwerphandschoenen, wegwerpoveral Cat III type 5-6, afspoelbaar schoeisel
- er geen minderjarigen of derden aanwezig zijn -u beschikt over PE-folie en zakken om loskomende deeltjes en het afval op te vangen en te verpakken
- u beschikt over een vernevelaar (water) of fixeermiddel om het asbestmateriaal te bevochtigen tijdens de volledige duur van de werken
- u weet hoe u asbestmateriaal veilig kan demonteren zonder stof of breuken -u beschikt over natte doeken om eventuele resten en stof weg te nemen

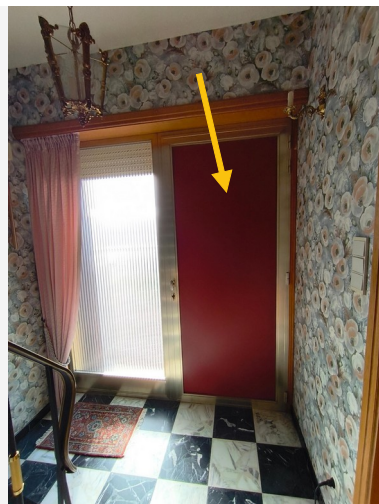
Detailfoto

| Identificatiemethode | <p>De asbestdeskundige beoordeelt het materiaal als asbestverdacht en dus asbesthoudend, en dit zonder monstername.</p> <p>Motivatie: De monstername brengt andere schade aan dan schade die inherent is aan de monstername.</p> |

Mag en wil uzelf verwijderen: Zorg er dan voor dat: -u zich vooraf goed informeert op [www.asbestinfo.be](http://www.asbestinfo.be) -u zich beschermt met een FFP3 mondmasker, wegwerphandschoenen, wegwerpoveral Cat III type 5-6, afspoelbaar schoeisel -er geen minderjarigen of derden aanwezig zijn -u beschikt over PE-folie en zakken om loskomende deeltjes en het afval op te vangen en te verpakken -u beschikt over een vernevelaar (water) of fixeermiddel om het abestmateriaal te bevochtigen tijdens de volledige duur van de werken -u weet hoe u asbestmateriaal veilig kan demonteren zonder stof of breuken -u beschikt over natte doeken om eventuele resten en stof weg te nemen

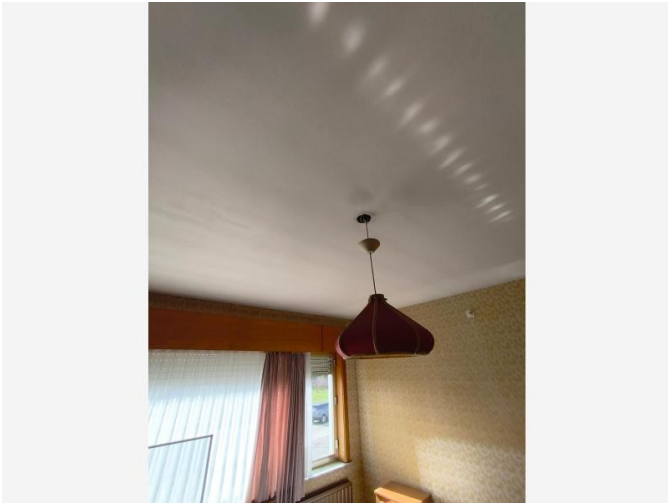
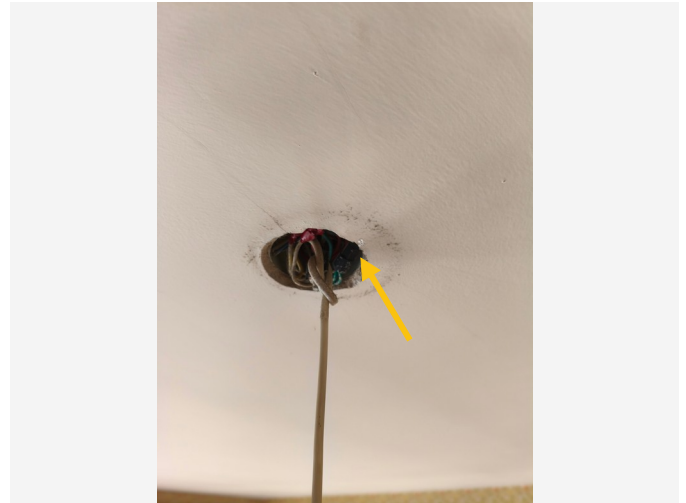
## Fiche 19: Plafondpleister

Geen asbest

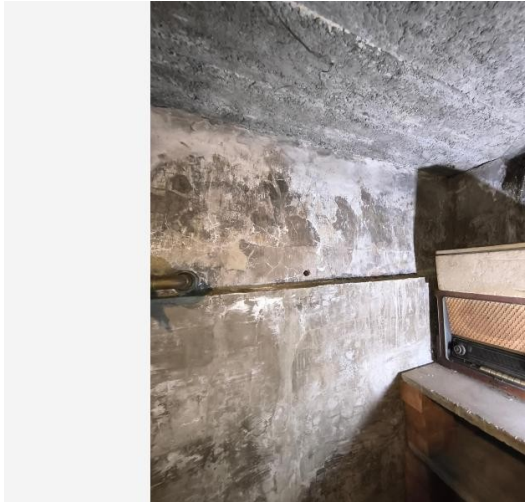
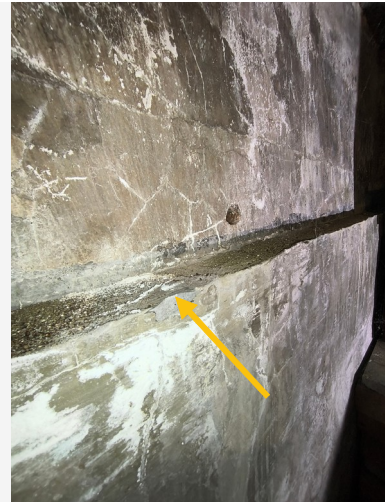
## Fiche 20: Cementering binnentoepassing (met staalname)

Geen asbest
