# Asbestinventarisatetest

Dr.-Van de Perrestraat 191, 2440 Geel

Attestnummer : 20260902-000207.000

**Niet-asbestveilig**

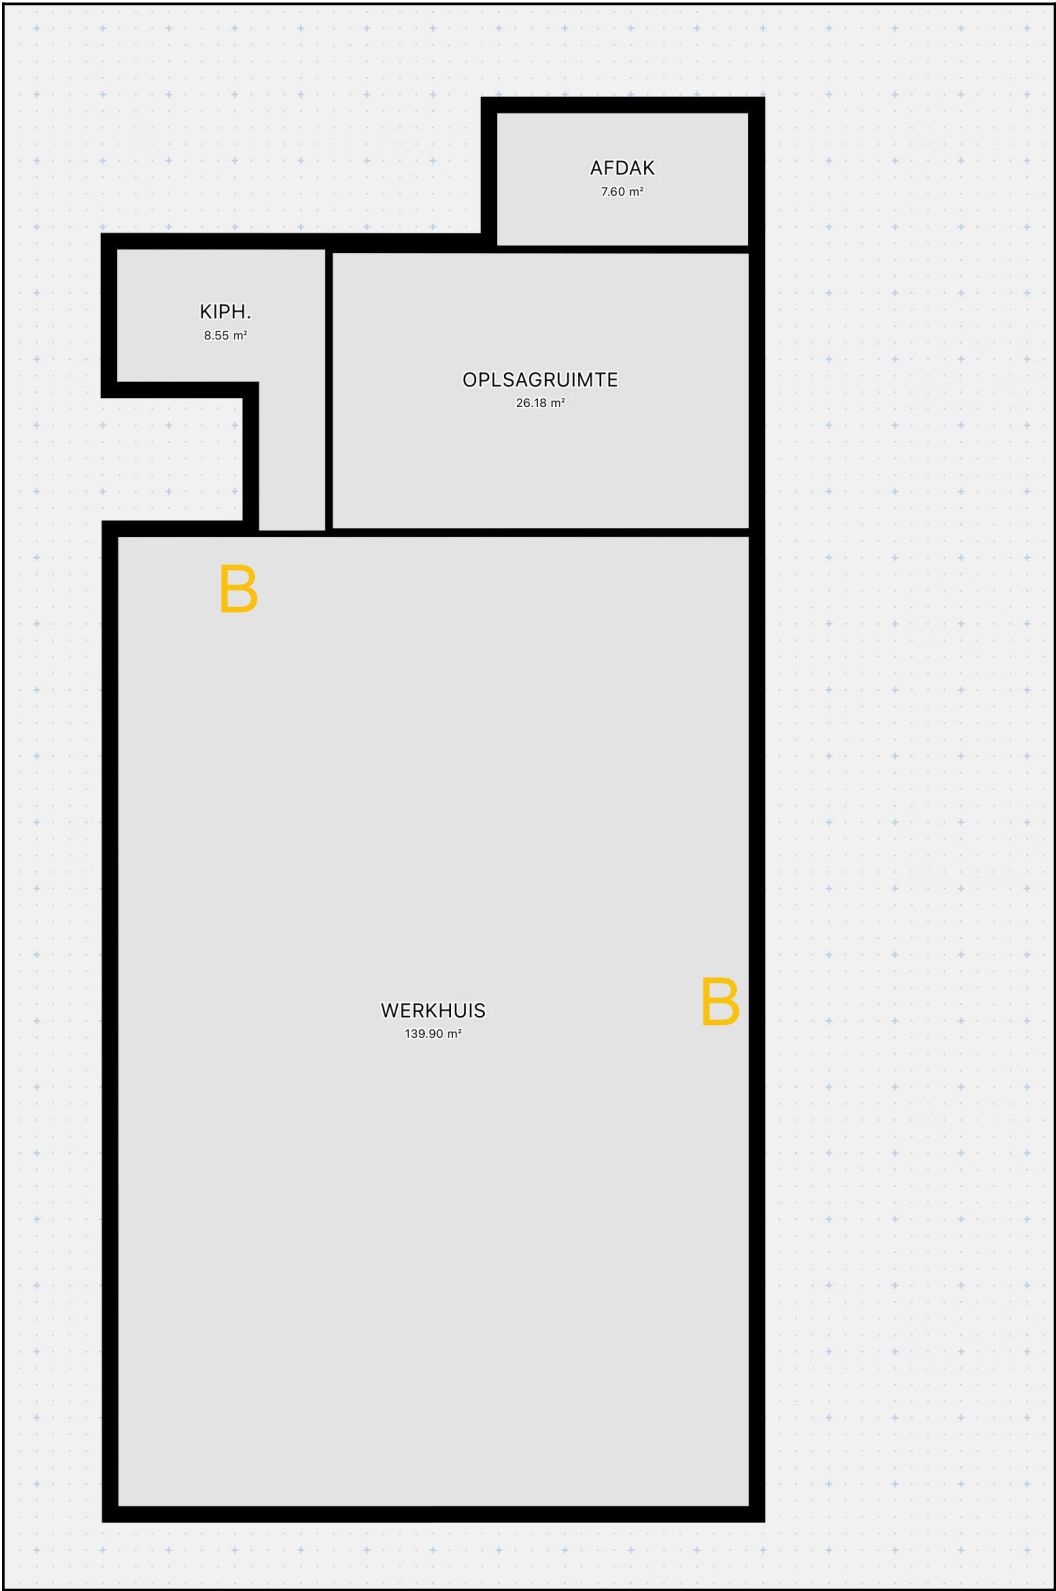
# Plan 2.1: Werhuis gelijkvloers

| 7. Bakeliet toep. (schakelaars-stopcontacten-verdeeldozen) | Asbestmateriaal | Zorgvuldig beheren |

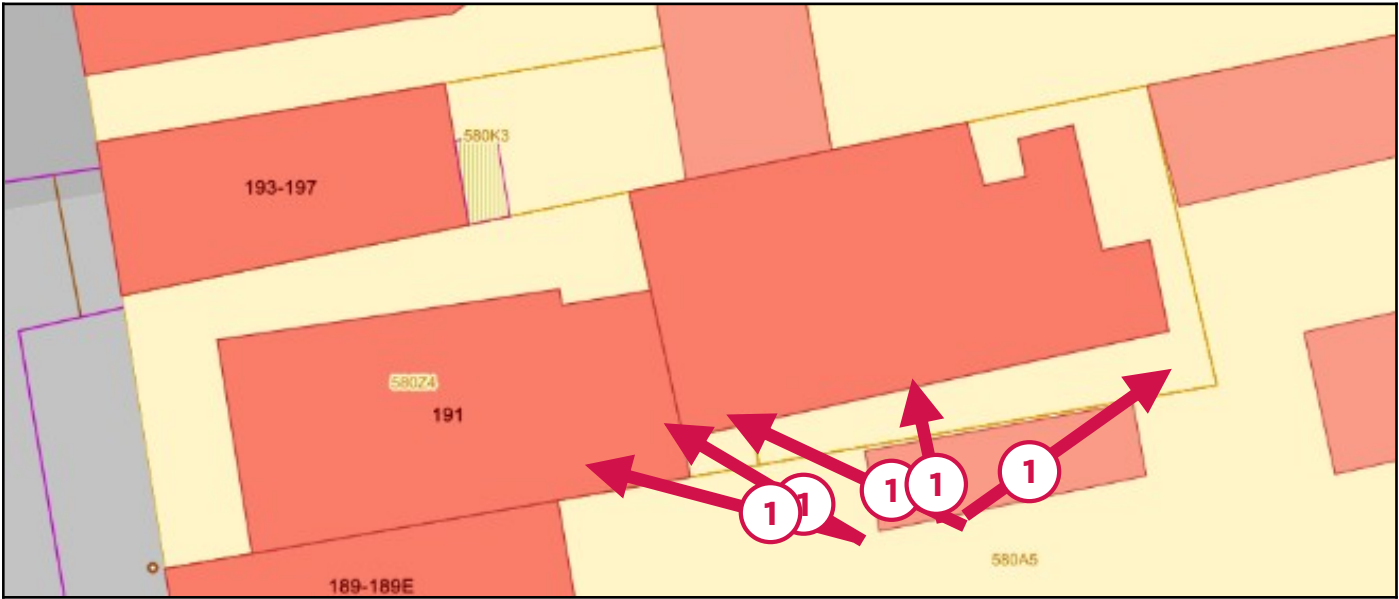
# Plan 3.1: Vaststellingen buiten de constructies

| Beschrijving | Type | Actie |
|---|---|---|
| 1. Asbestcement afval | Asbestmateriaal | Dringend verwijderen |

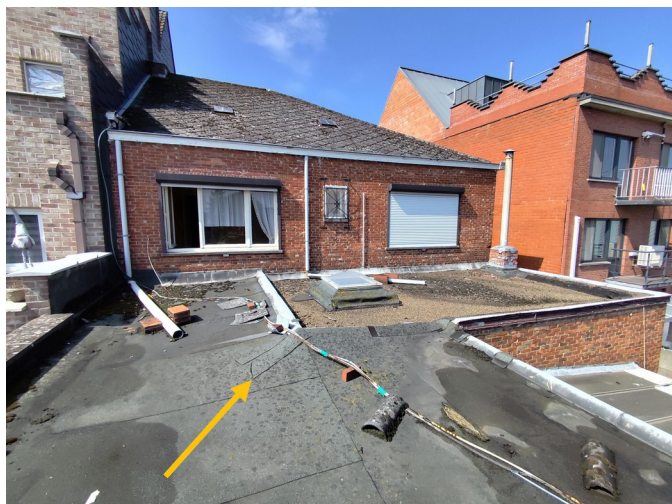
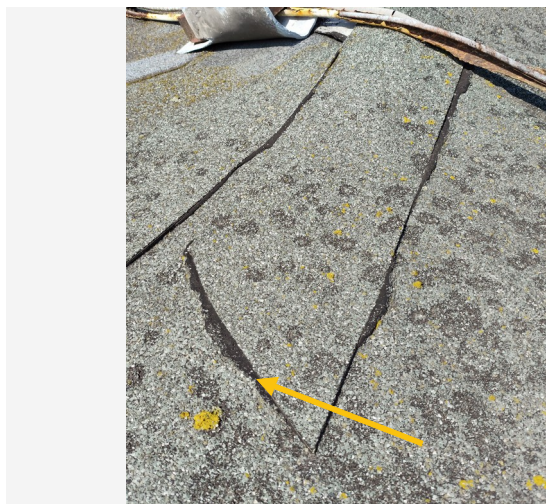
## Fiche 16: Roofing

Geen asbest

| Opmerking | <p>Er werd een staal genomen aan een uitstekend stuk roofing waardoor de waterdichtheid niet in het gedrang komt.</p> <p>Er kan niet uitgesloten worden dat er onderlagen aanwezig zijn (bij dakwerken extra controle aangewezen)</p> <p>De vermelde oppervlakte betreft een beredeneerde schatting. Er worden geen rechten verleend aan deze oppervlakte.</p> |

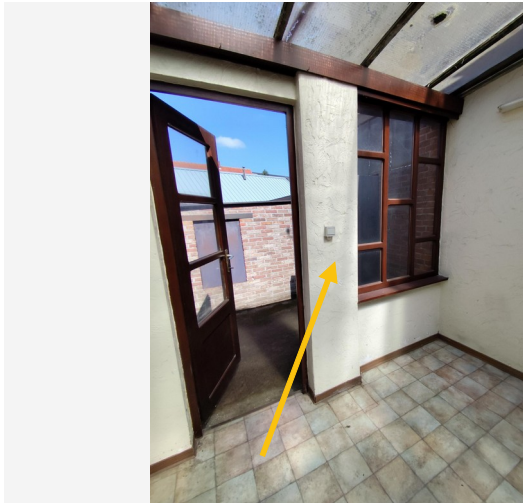
## Fiche 18: Muurpleister

Geen asbest

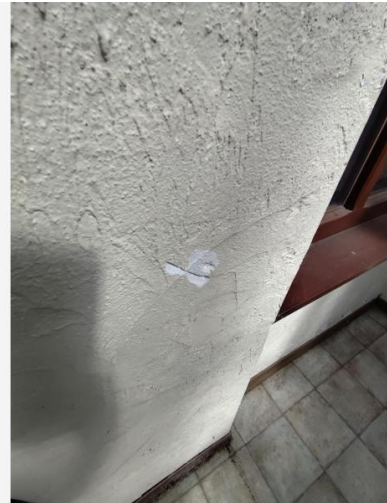
Detailfoto

Geen asbest
