# Asbestinventarisatetest

Oude Baan 563, 3630 Maasmechelen

Attestnummer : 20240523-000274.000

Uitgegeven op : 23.05.2024

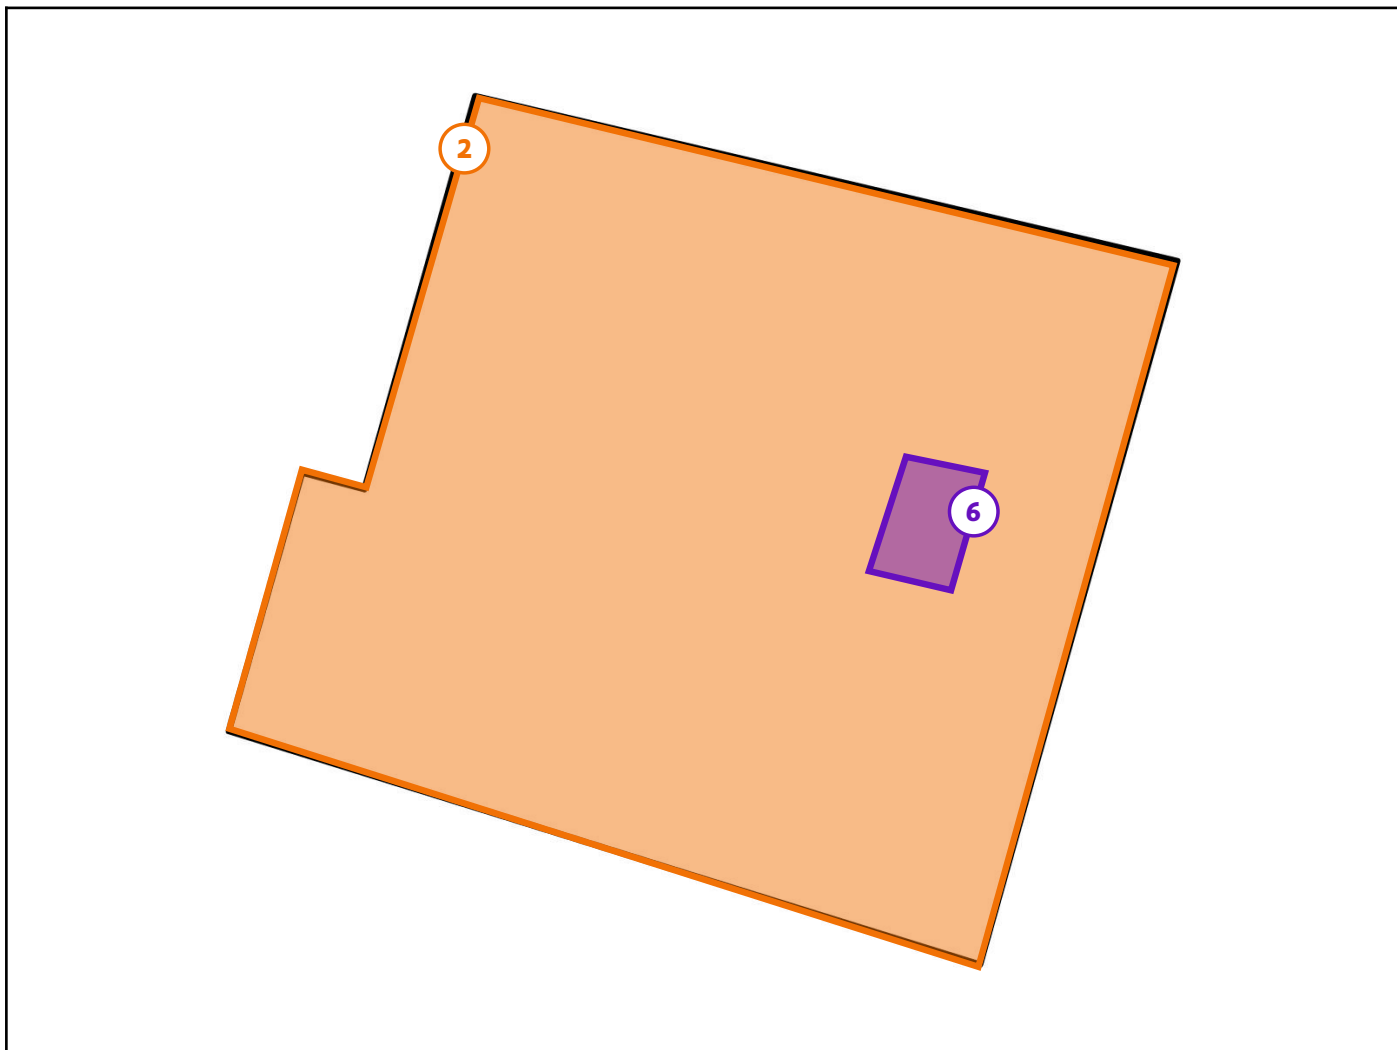
## Plan 1.1: Hoofdgebouw plan

Beschrijving	Type	Actie
2. leien dak	Asbestmateriaal	<a href="#">Verwijderen</a>
6. dakkapel	Beperking	-

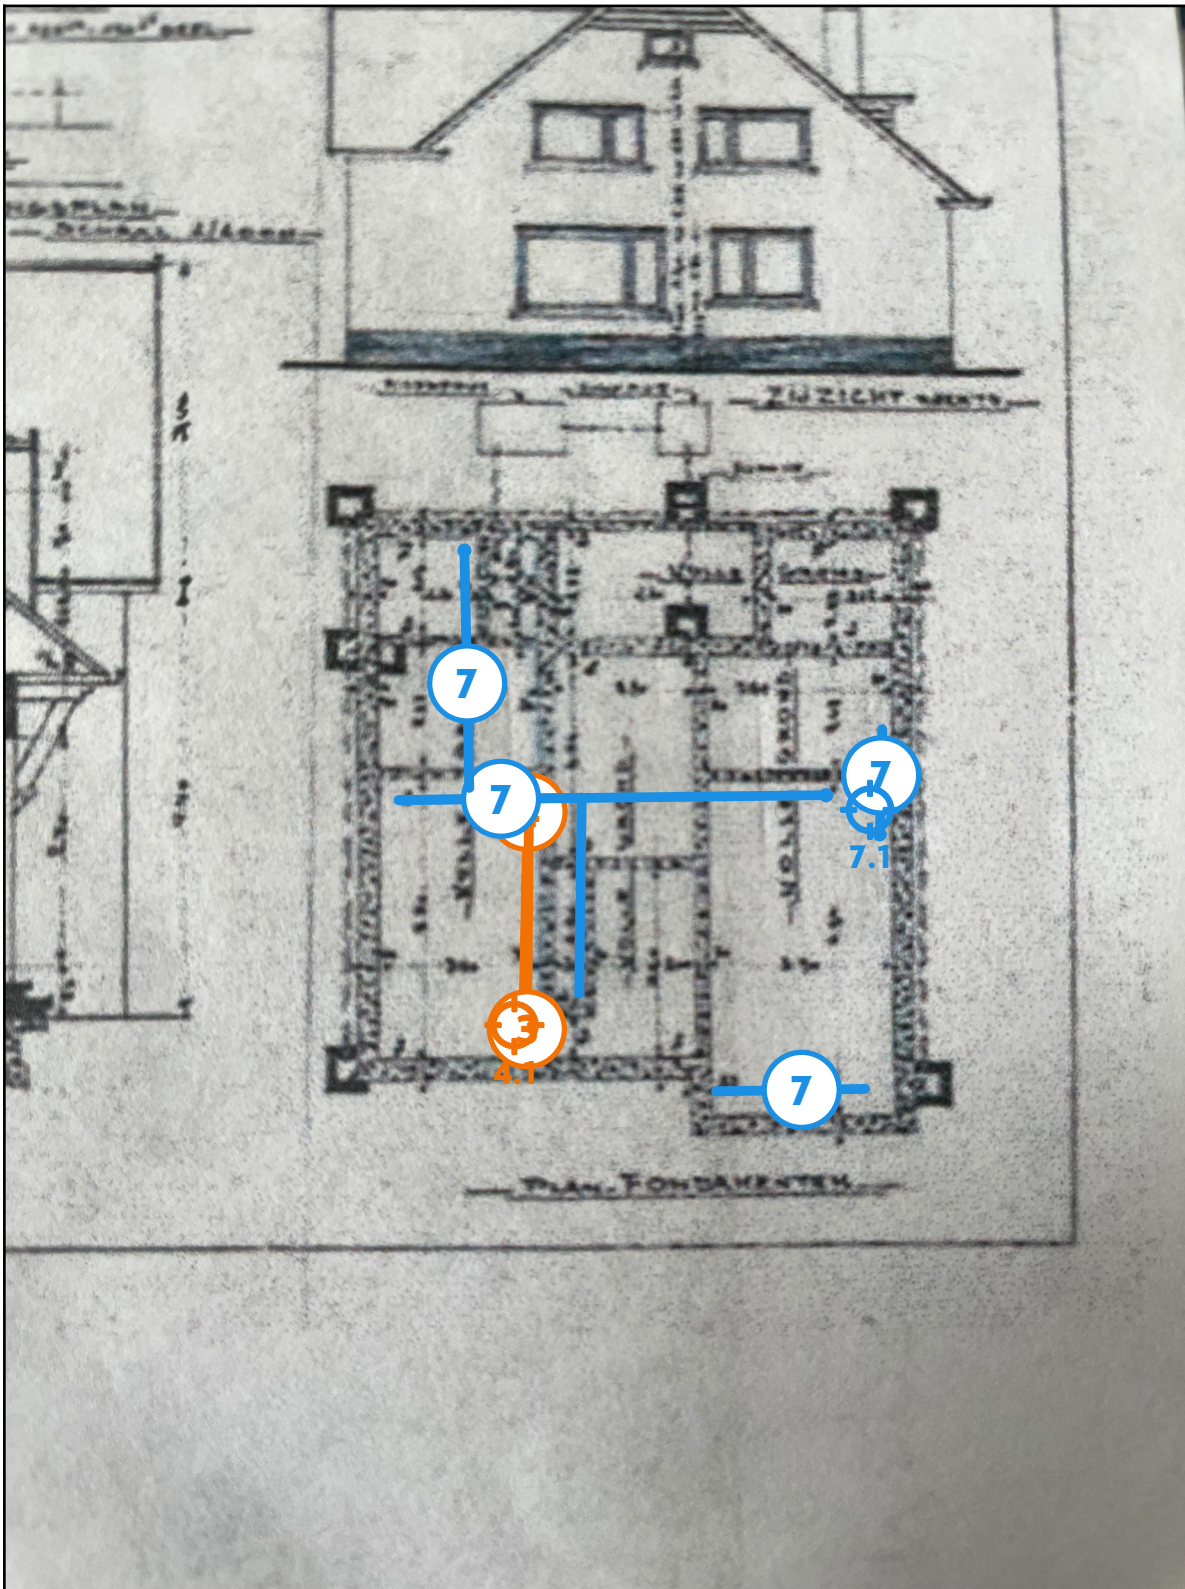
## Plan 1.2: IMG\_8708

3. Thermische isolatie kelder (recht stuk)	Asbestmateriaal	<a href="#">Verwijderen</a>
4. Thermische isolatie kelder (bocht)	Asbestmateriaal	<a href="#">Verwijderen</a>
4.1 Code: 23-9339-373-M04	Mengmonster	-
7. roofing thermische isolatie kelder	Geen asbest	-
7.1 Code: 23-9339-373-M03	Puntmonster	-

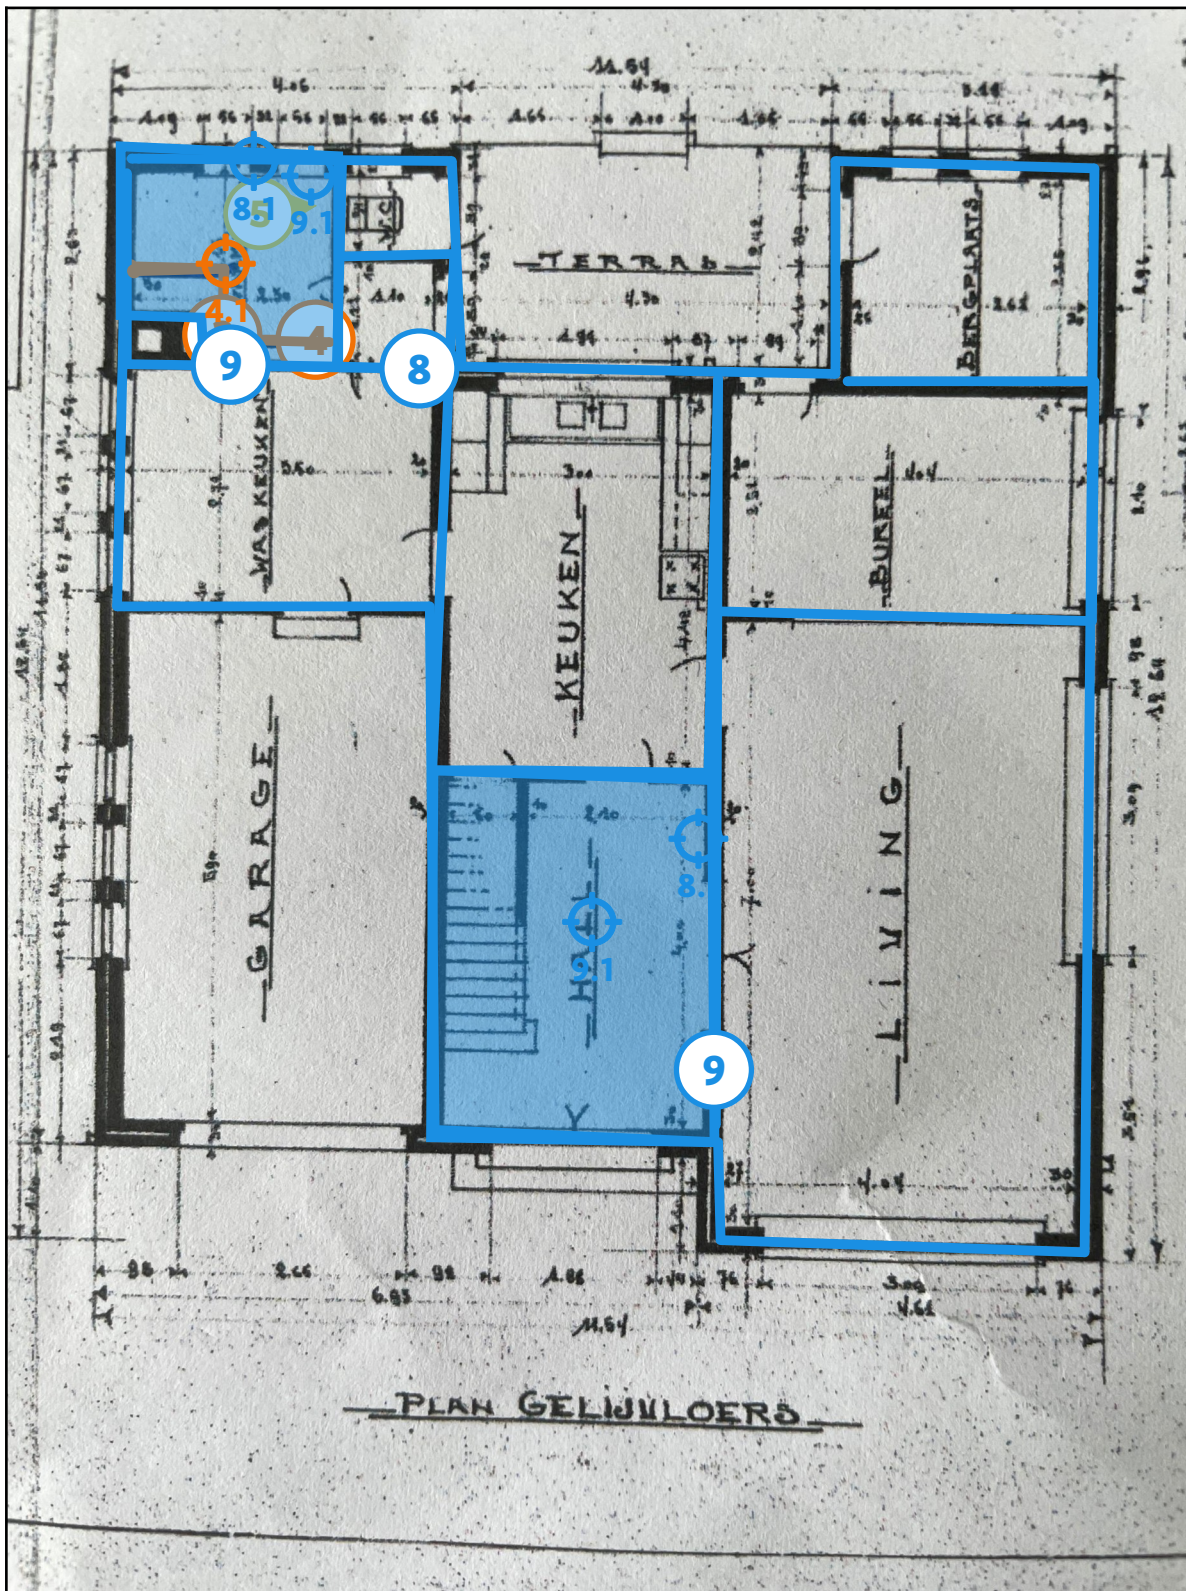
# Plan 1.3: IMG\_8706

3. Thermische isolatie kelder (recht stuk)	Asbestmateriaal	Verwijderen
4. Thermische isolatie kelder (bocht)	Asbestmateriaal	Verwijderen
4.1 Code: 23-9339-373-M04	Mengmonster	-
5. bakeliet materiaal	Asbestmateriaal	Zorgvuldig beheren
8. pleister wand	Geen asbest	-
8.1 Code: 23-9339-373-M01	Mengmonster	-
9. pleister plafond	Geen asbest	-
9.1 Code: 23-9339-373-M02	Mengmonster	-

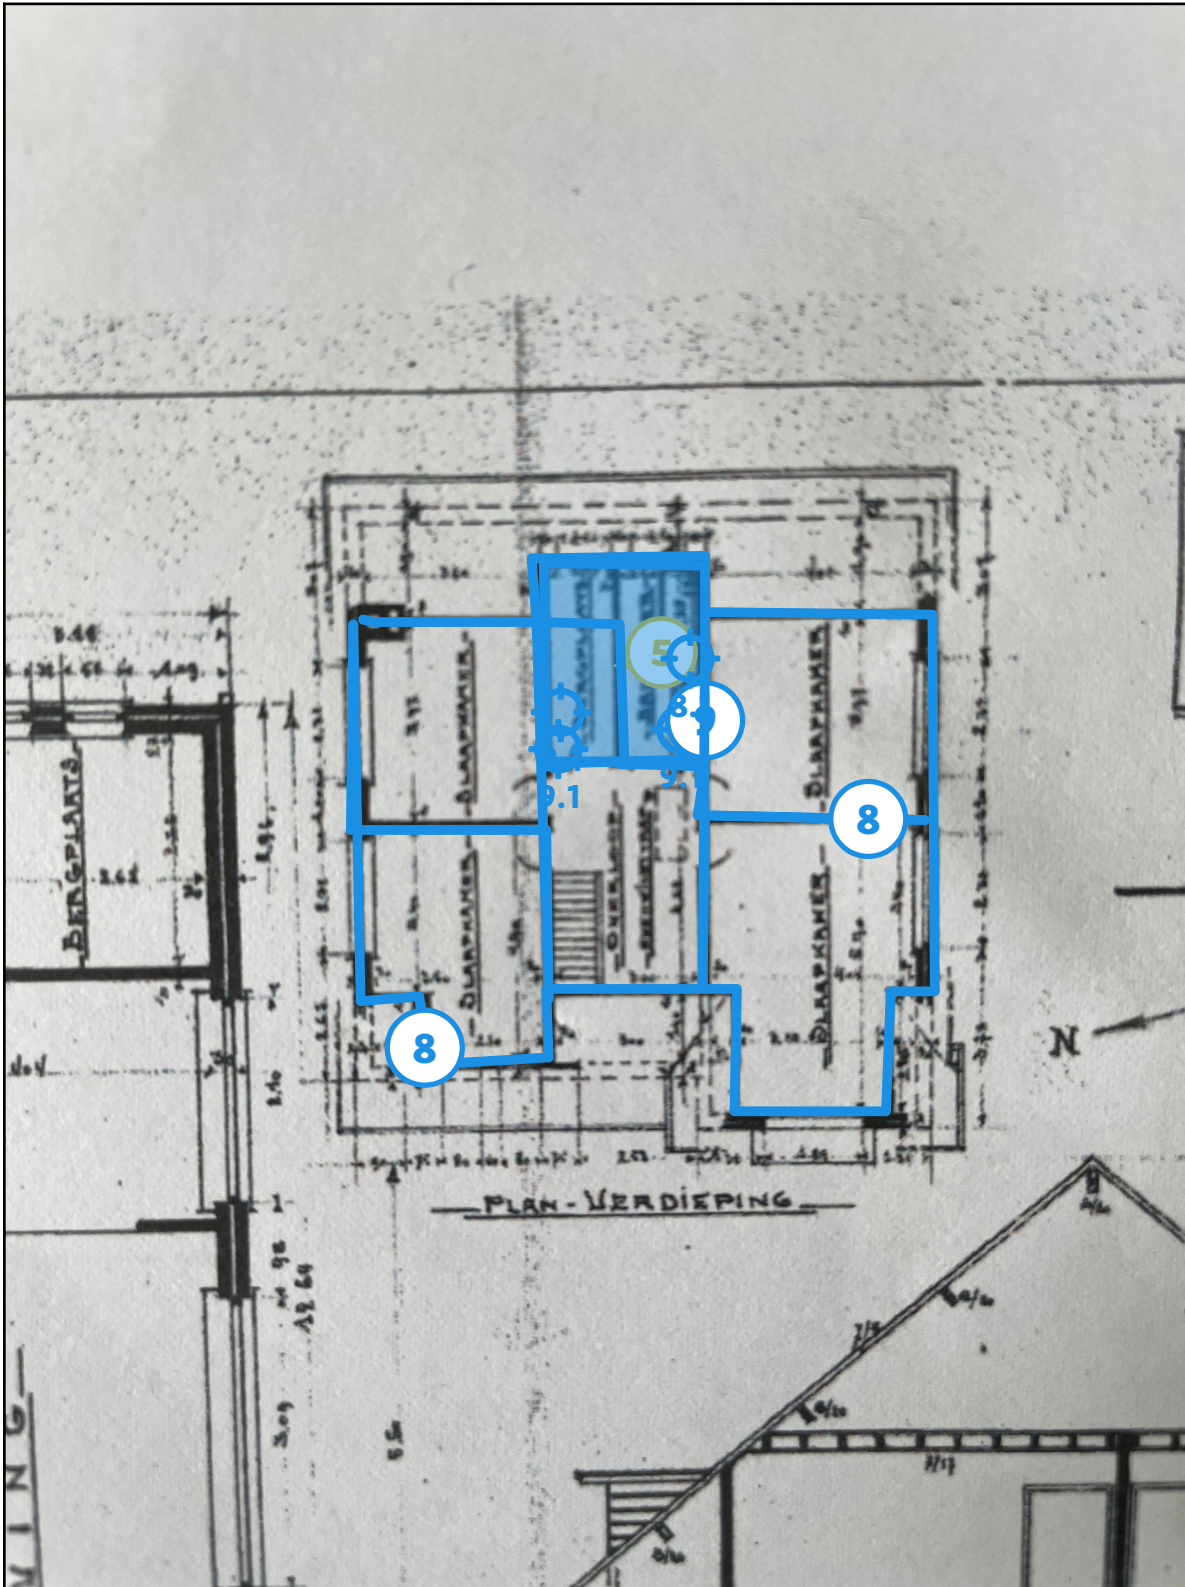
## Plan 1.4: IMG\_8707

5. bakeliet materiaal	Asbestmateriaal	Zorgvuldig beheren
8. pleister wand	Geen asbest	-
8.1 Code: 23-9339-373-M01	Mengmonster	-
9. pleister plafond	Geen asbest	-
9.1 Code: 23-9339-373-M02	Mengmonster	-

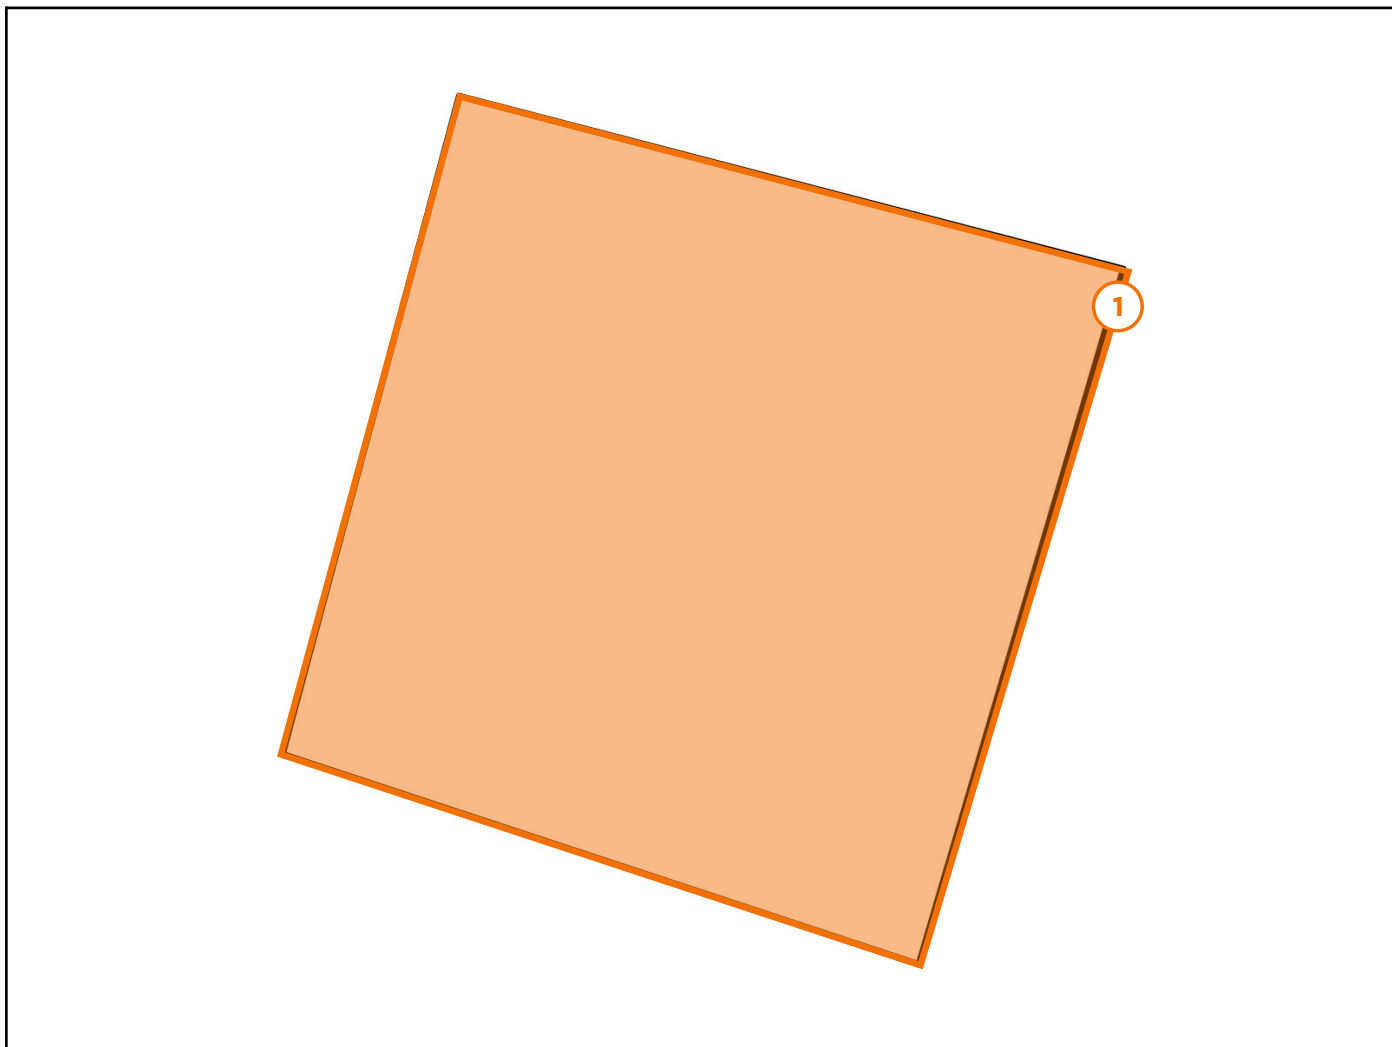
## Plan 2.1: Bijgebouw plan

Beschrijving	Type	Actie
1. golfplaten bijgebouw	Asbestmateriaal	<a href="#">Verwijderen</a>
