Asbestinventarisatetest

Maaseikerbaan 28, 3600 Genk

Attestnummer : 20230926-000392.000

Uitgegeven op : 26.09.2023

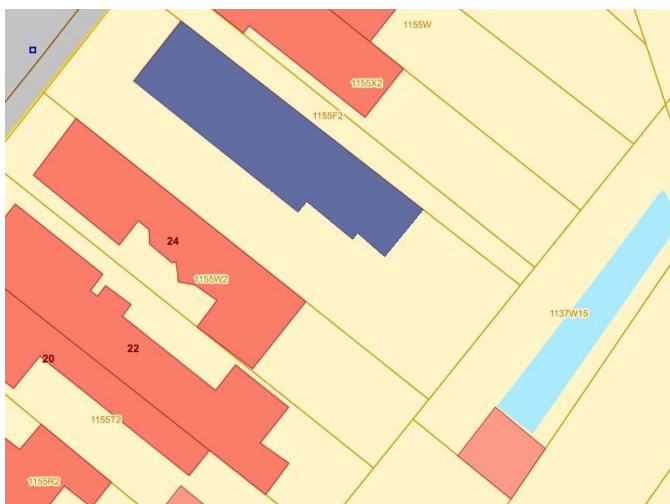
Zone 1: Hoofdgebouw

Tijdens de inspectie vastgesteld:

- 2 Asbestmaterialen**
- 0 Beperkingen
- 0 Uitsluitingen
- 0 Roerende goederen
- 0 Puin, steenslag, (water)bodem
- 0 Adviezen
- 3 Geen asbest**

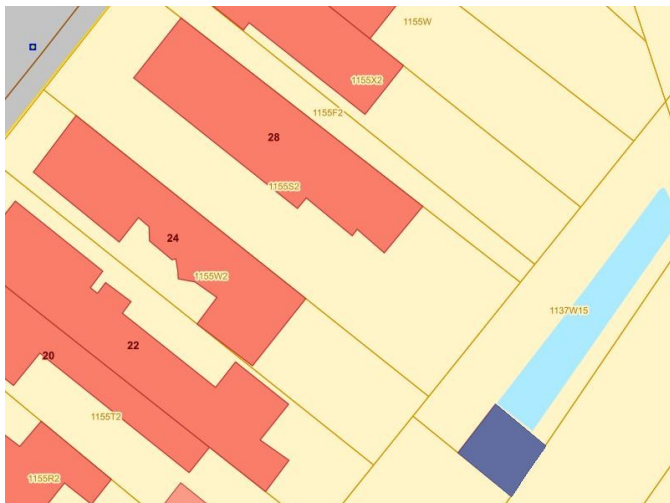
Zone 2: Bijgebouw

Tijdens de inspectie vastgesteld:

- 0 Asbestmaterialen
- 0 Beperkingen
- 0 Uitsluitingen
- 0 Roerende goederen
- 0 Puin, steenslag, (water)bodem
- 0 Adviezen
- 0 Geen asbest
