Asbestinventarisatetest

Sledderlo 44, 3600 Genk

Attestnummer : 20240624-000013.000

Uitgegeven op : 24.06.2024

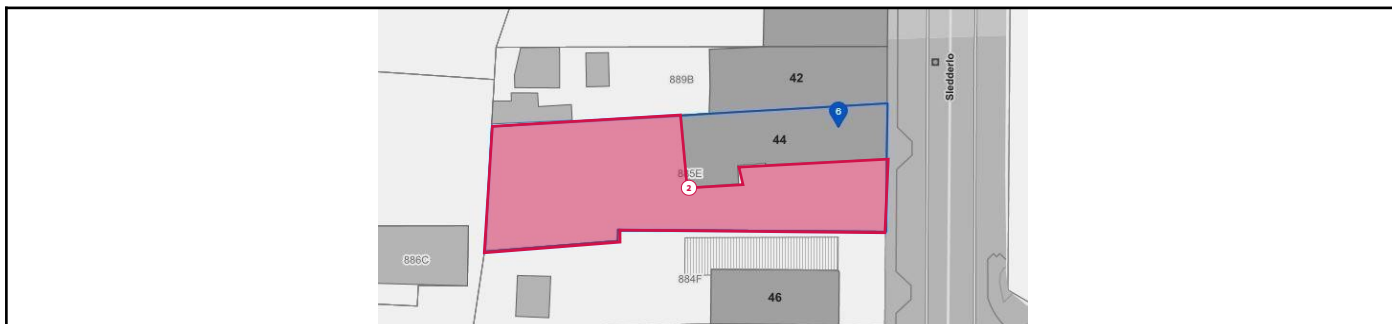
Plan 1.2: inspectiegebied deel 2

Beschrijving	Type	Actie
2. Asbest afval buiten	Asbestmateriaal	Dringend verwijderen

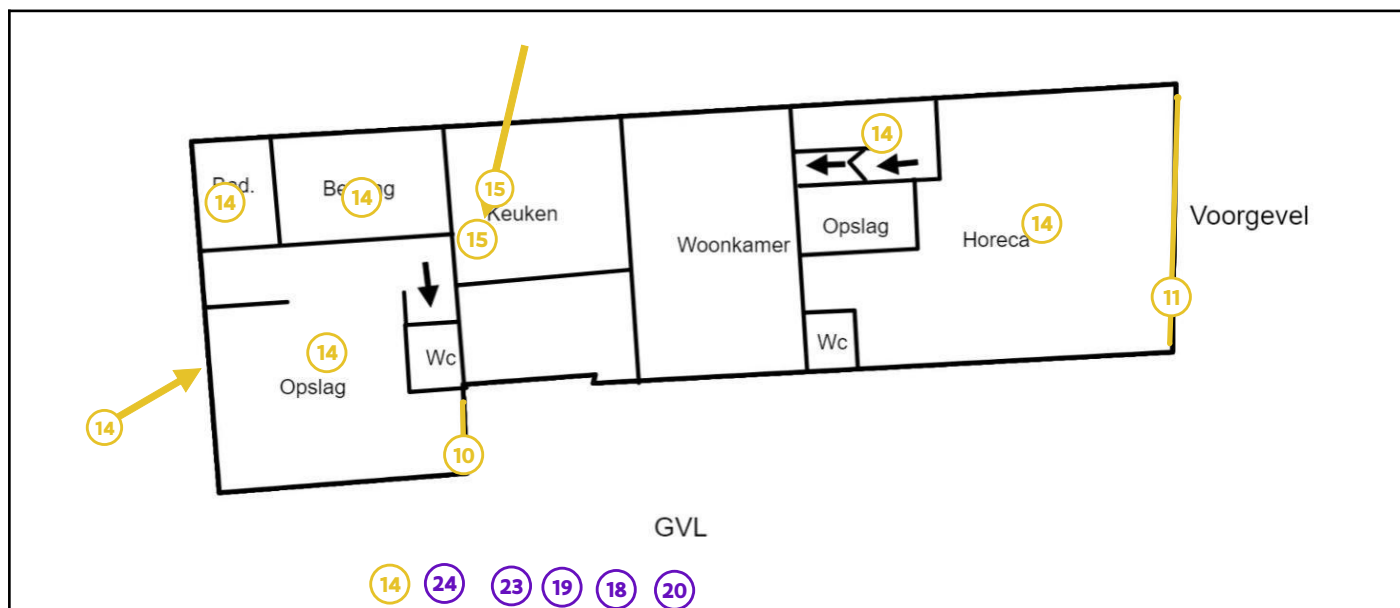
Plan 1.3: GVL deel 1

Beschrijving	Type	Actie
10. Kit rondom de vensters achterbouw	Asbestmateriaal	Zorgvuldig beheren
11. Kit tussen glas en profiel venster voorgevel	Asbestmateriaal	Zorgvuldig beheren
14. Bakeliet (schakelaar, elektrische apparatuur, ...)	Asbestmateriaal	Zorgvuldig beheren
15. Antidreun pompbak keuken	Asbestmateriaal	Zorgvuldig beheren
18. Putdeksels en ondergrondse infrastructuur	Beperking	-
19. Alle soorten lijm-smeerlagen	Advies	-
20. Info radiatoren/ convectoren	Advies	-
23. Afwerking met gipskartonplaten muren en/of plafonds	Advies	-
24. Algemeen advies	Advies	-

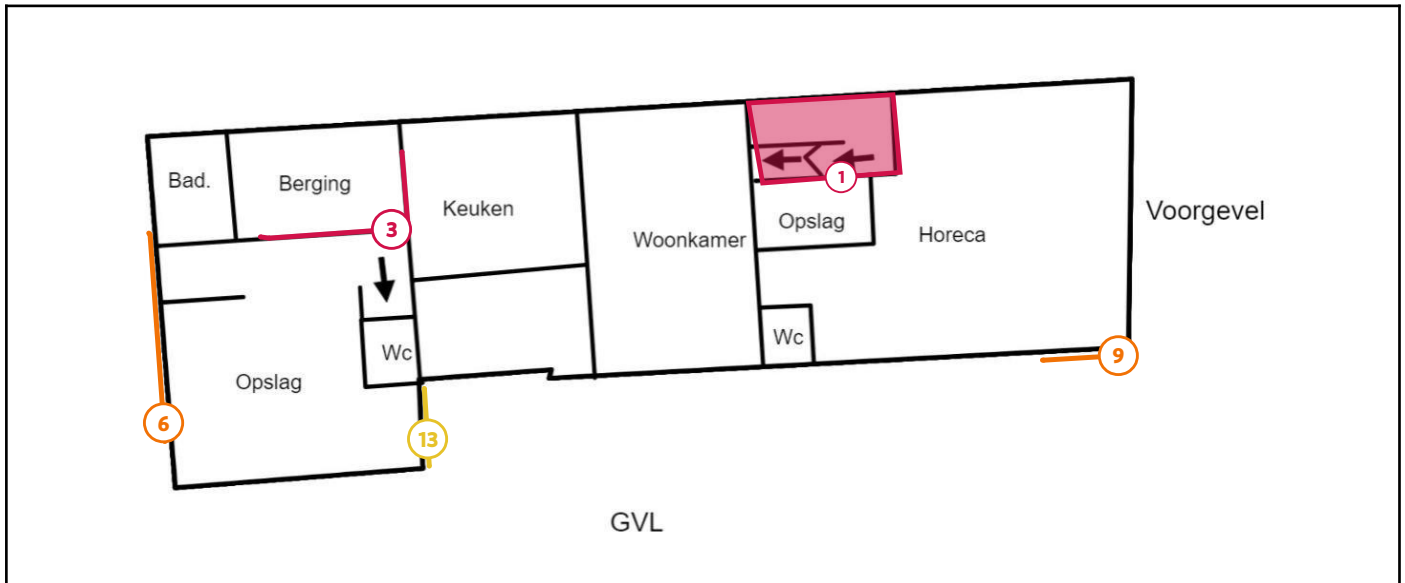
Plan 1.4: GVL deel 2

Beschrijving	Type	Actie
1. Alle lijmresten woning	Asbestmateriaal	Dringend verwijderen
3. Resten oud muurzeil achterbouw	Asbestmateriaal	Dringend verwijderen
6. Teer resten buitengevel achterbouw	Asbestmateriaal	Verwijderen
9. Kit randen buitengevel	Asbestmateriaal	Verwijderen
13. Stopverf houten vensters achterbouw	Asbestmateriaal	Zorgvuldig beheren

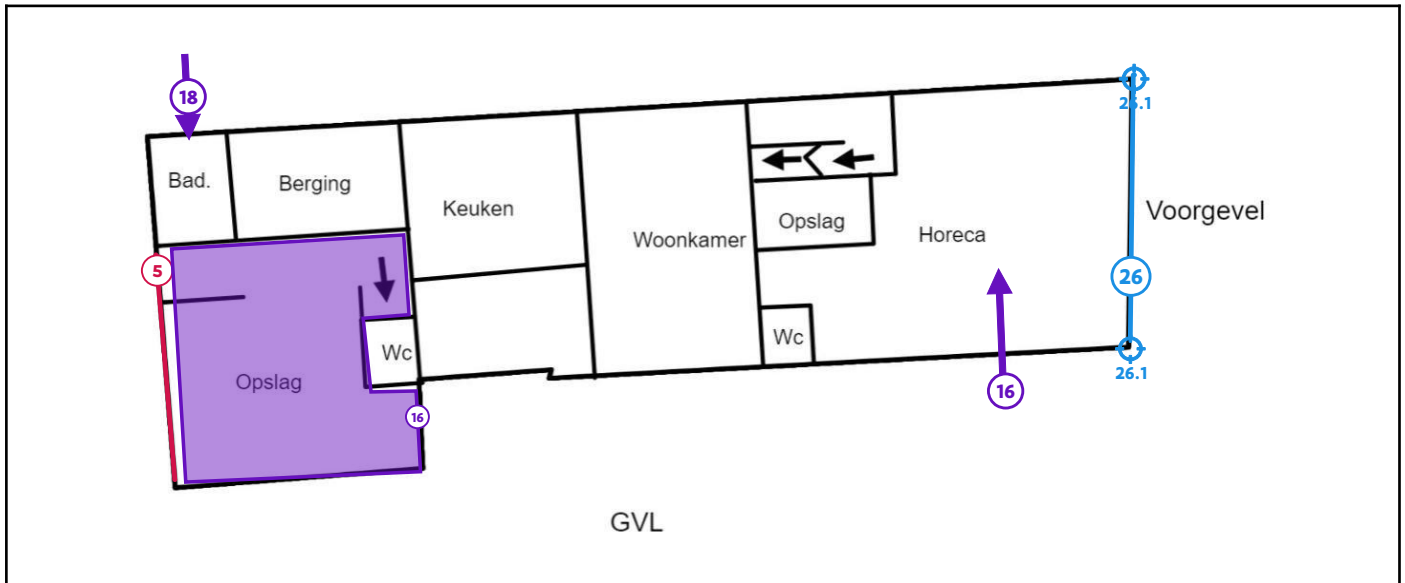
Plan 1.5: GVL deel 3

Beschrijving	Type	Actie
5. Pleisterwerk muur achterbouw	Asbestmateriaal	Dringend maatregelen nemen
16. Oplag materiaal woning	Beperking	-
18. Putdeksels en ondergrondse infrastructuur	Beperking	-
26. Crepi/smeerlaag voorgevel	Geen asbest	-
26.1 Code: M4	Mengmonster	-

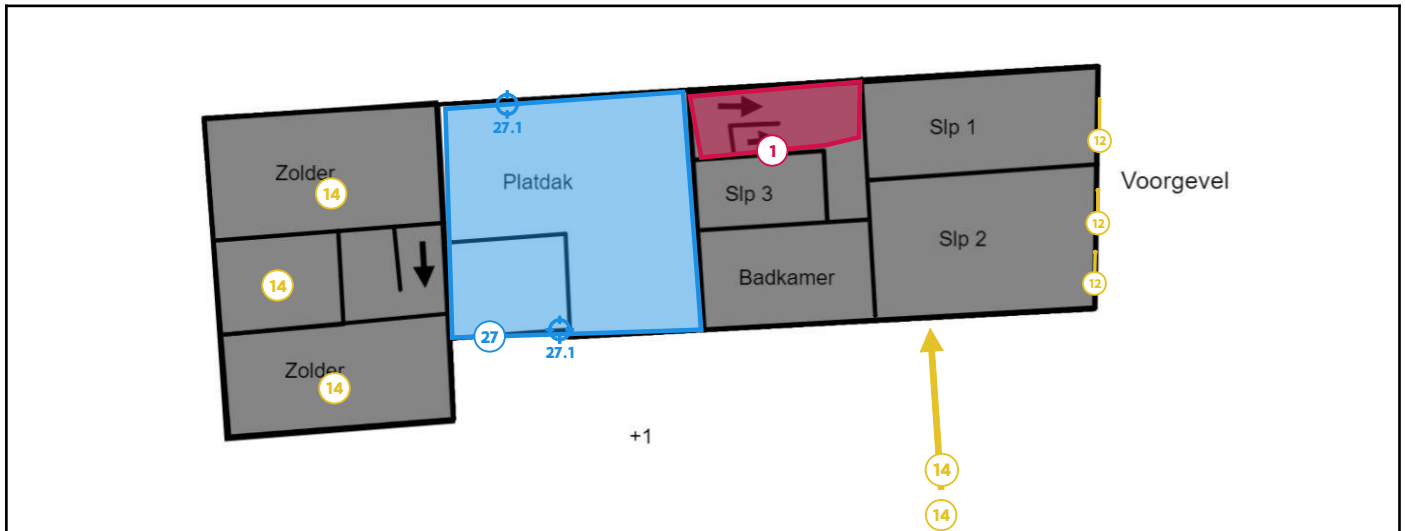
Plan 1.8: Verdiep 1 deel 1

Beschrijving	Type	Actie
1. Alle lijmresten woning	Asbestmateriaal	Dringend verwijderen
12. Vensterbank binnen	Asbestmateriaal	Zorgvuldig beheren
14. Bakeliet (schakelaar, elektrische apparatuur, ...)	Asbestmateriaal	Zorgvuldig beheren
27. Roofing platdak	Geen asbest	-
27.1 Code: M5	Mengmonster	-

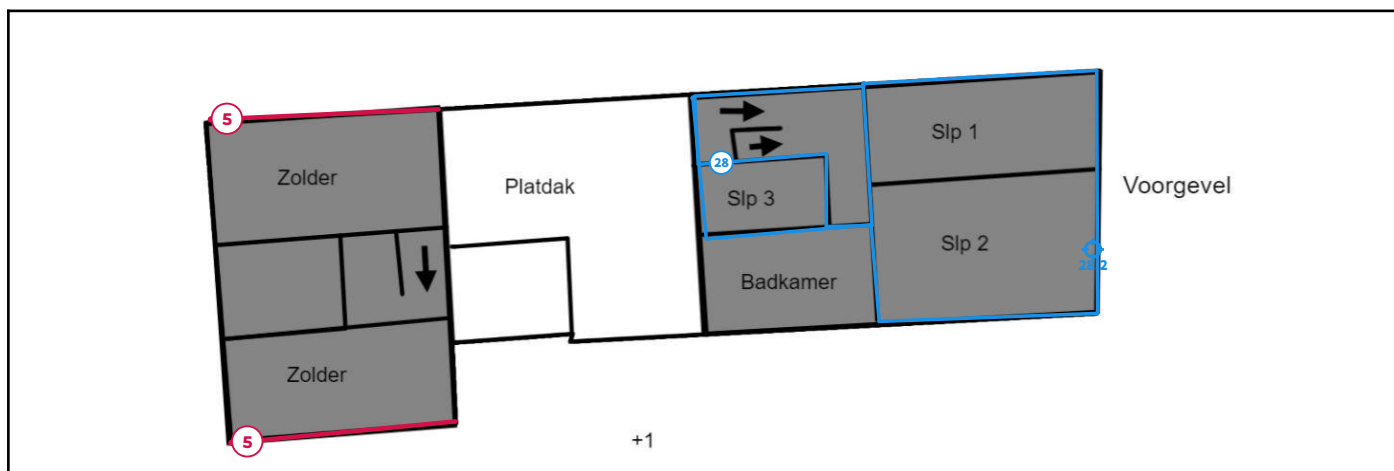
Plan 1.10: Verdiep 1 deel 3

Beschrijving	Type	Actie
5. Pleisterwerk muur achterbouw	Asbestmateriaal	Dringend maatregelen nemen
28. Pleisterwerk muur	Geen asbest	-
28.2 Code: m1	Mengmonster	-

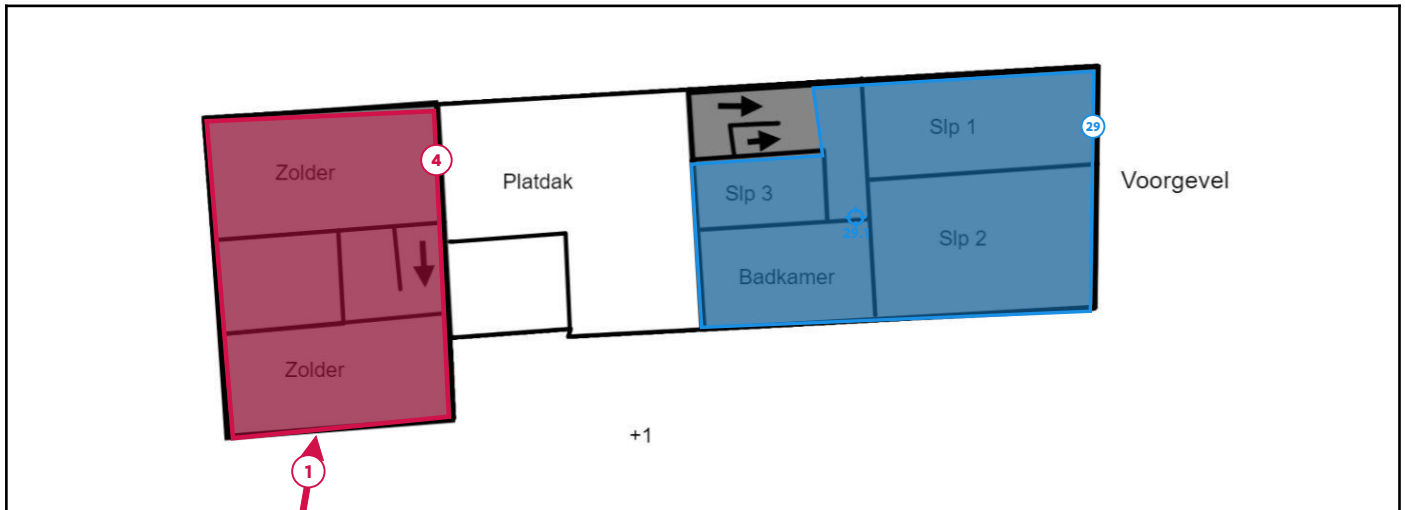
Plan 1.11: Verdiep 1 deel 4

Beschrijving	Type	Actie
1. Alle lijmresten woning	Asbestmateriaal	Dringend verwijderen
4. Vloerzeil verdiep achterbouw	Asbestmateriaal	Dringend verwijderen
29. Platen onder de laminaat (ondervloer) verdiep woning	Geen asbest	-
29.1 Code: M6	Puntmonster	-

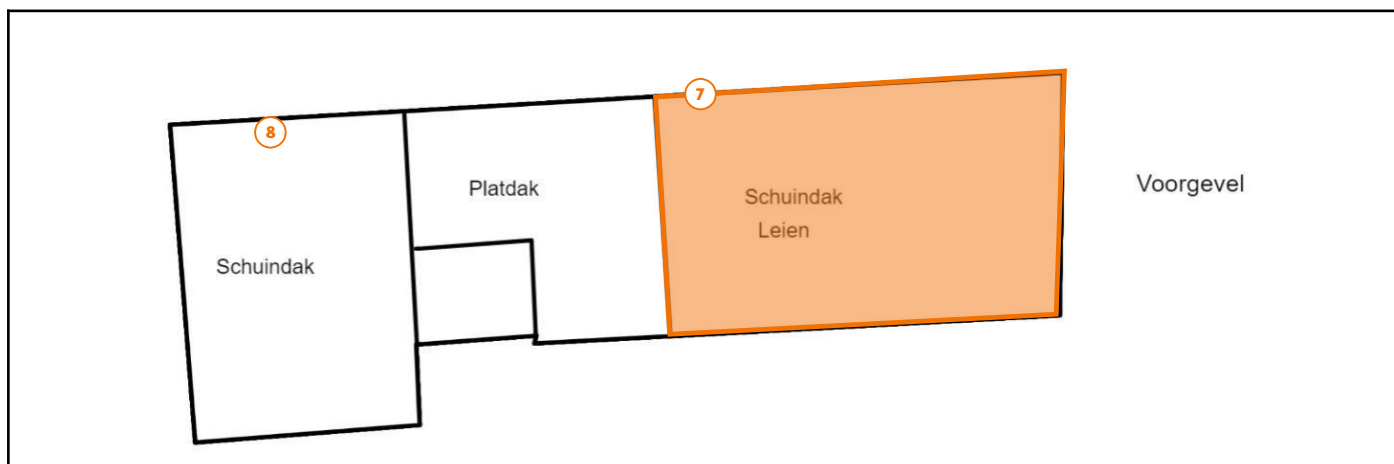
Plan 1.13: Dak/ buiten

Beschrijving	Type	Actie
7. Leien dak woning	Asbestmateriaal	Verwijderen
8. Rookgasafvoer dak achterbouw	Asbestmateriaal	Verwijderen

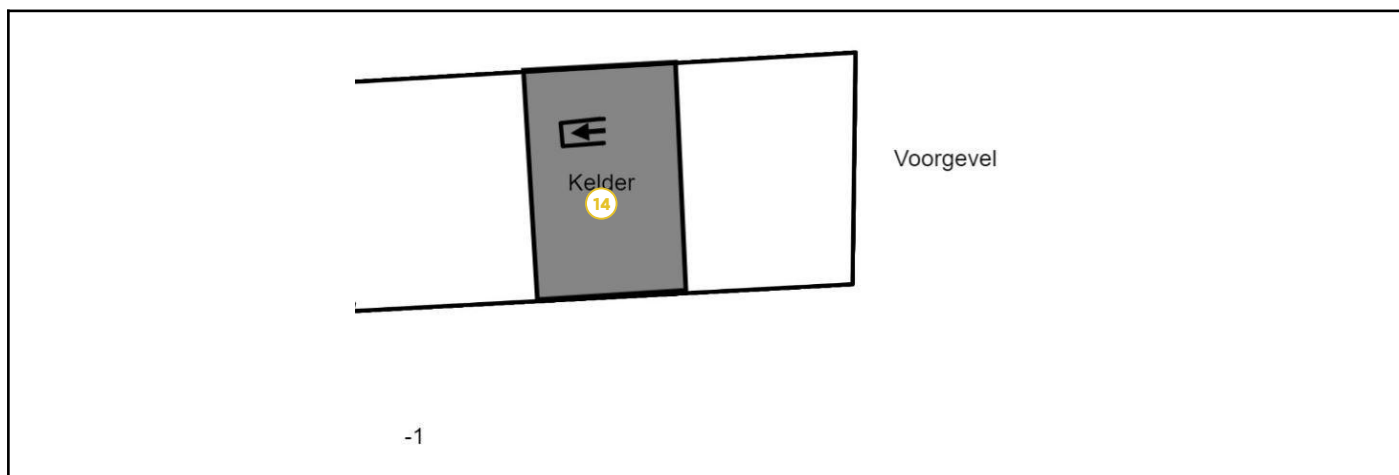
Plan 1.14: Kelder

Beschrijving	Type	Actie
14. Bakeliet (schakelaar, elektrische apparatuur, ...)	Asbestmateriaal	Zorgvuldig beheren

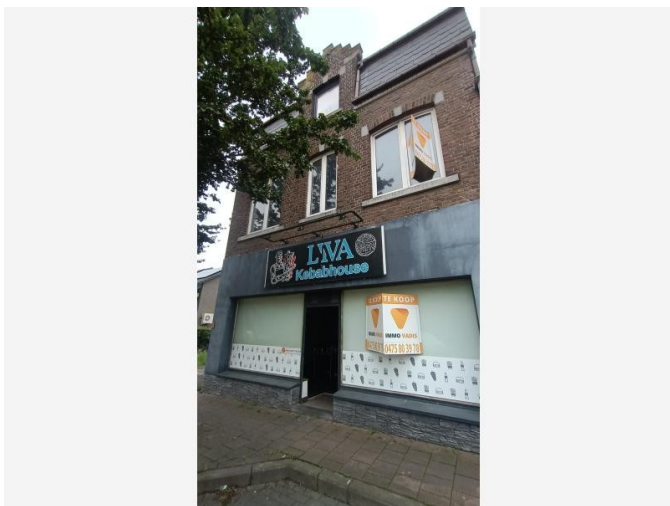
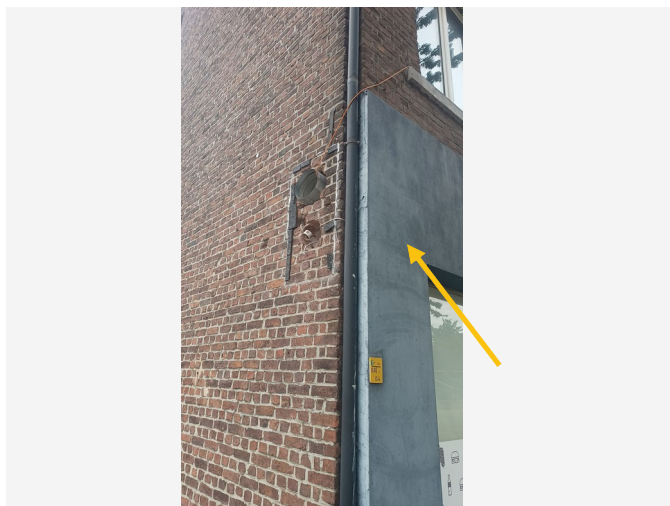
Fiche 26: Crepi/smeerlaag voorgevel

Geen asbest

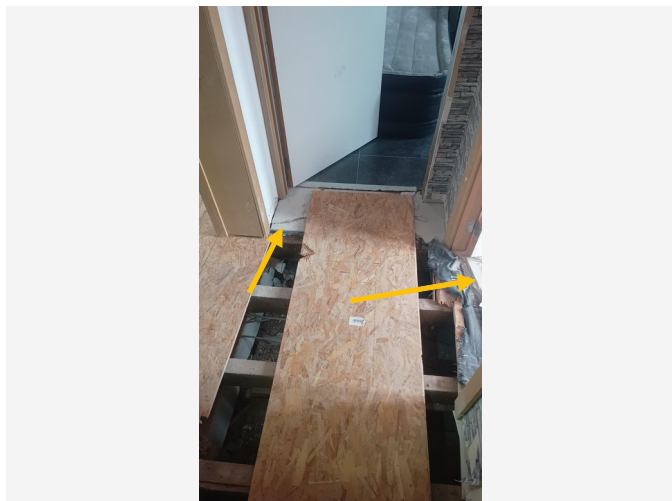
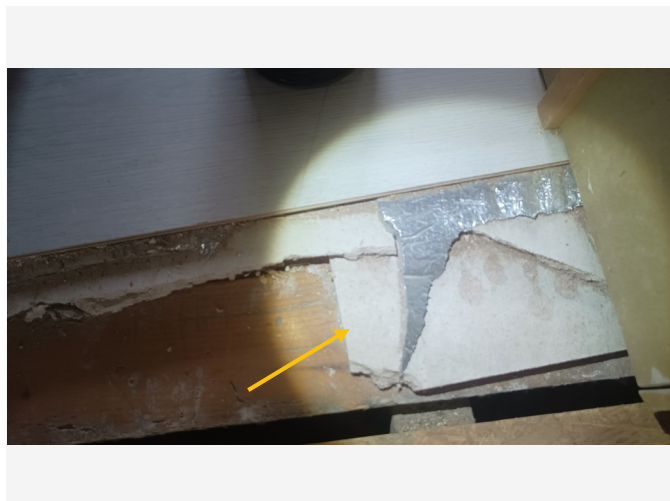
Fiche 29: Platen onder de laminaat (ondervloer) verdiep woning

Geen asbest
