# Asbestinventarisatetest

Kolderbosstraat 12, 3600 Genk

Attestnummer : 20240405-000073.000

Uitgegeven op : 05.04.2024

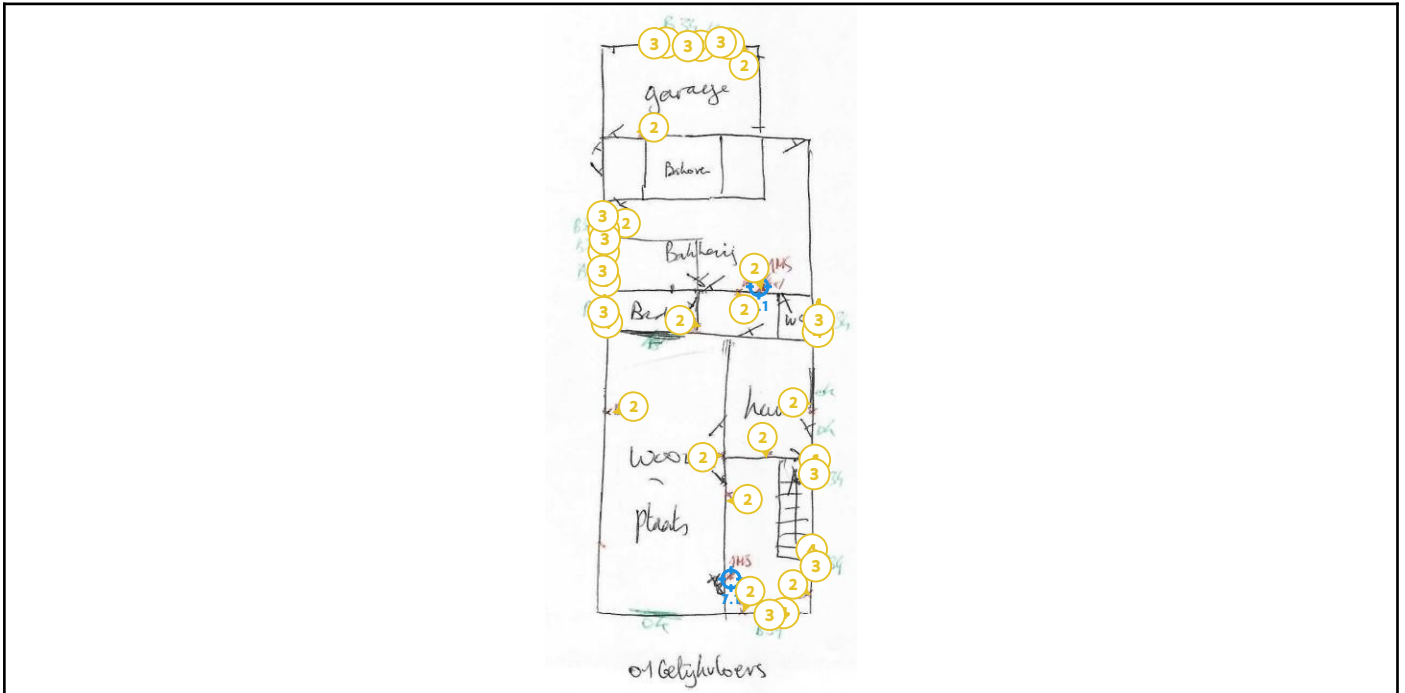
## Plan 1.2: schets 01 Gelijklvoers

Beschrijving	Type	Actie
2. Elektriciteit Bakeliet	Asbestmateriaal	Zorgvuldig beheren
3. Kit ramen	Asbestmateriaal	Zorgvuldig beheren
4. Mastiek ramen	Asbestmateriaal	Zorgvuldig beheren
7. 1   MS   Pleister muren	Geen asbest	-
7.1 Code: 1   MS   Pleister Muren	Mengmonster	-

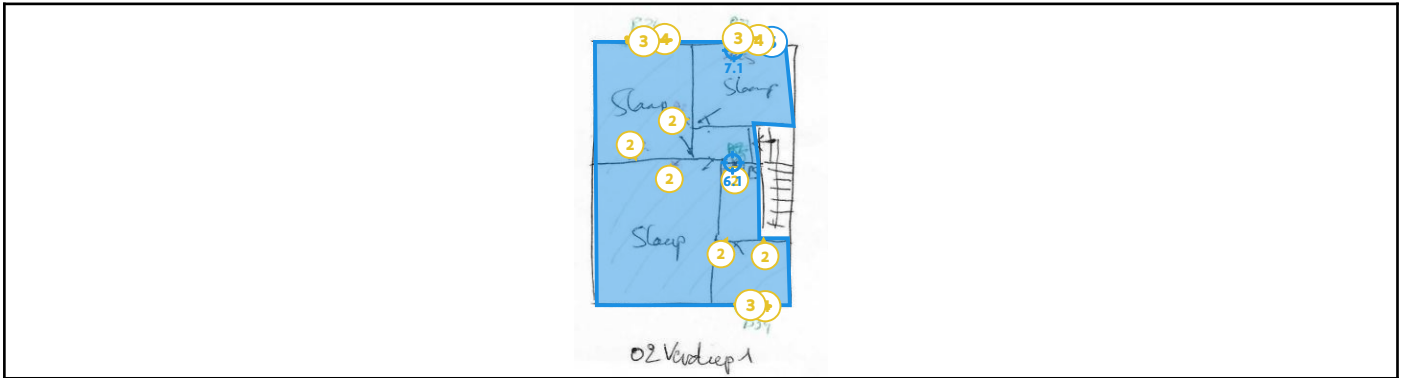
## Plan 1.3: schets 02 Verdiep1

Beschrijving	Type	Actie
2. Elektriciteit Bakeliet	Asbestmateriaal	Zorgvuldig beheren
3. Kit ramen	Asbestmateriaal	Zorgvuldig beheren
4. Mastiek ramen	Asbestmateriaal	Zorgvuldig beheren
6. 2   PS   Vinylvloer 1ste verdieping	Geen asbest	-
6.1 Code: 2   PS   Vinyl	Puntmonster	-
7. 1   MS   Pleister muren	Geen asbest	-
7.1 Code: 1   MS   Pleister Muren	Mengmonster	-

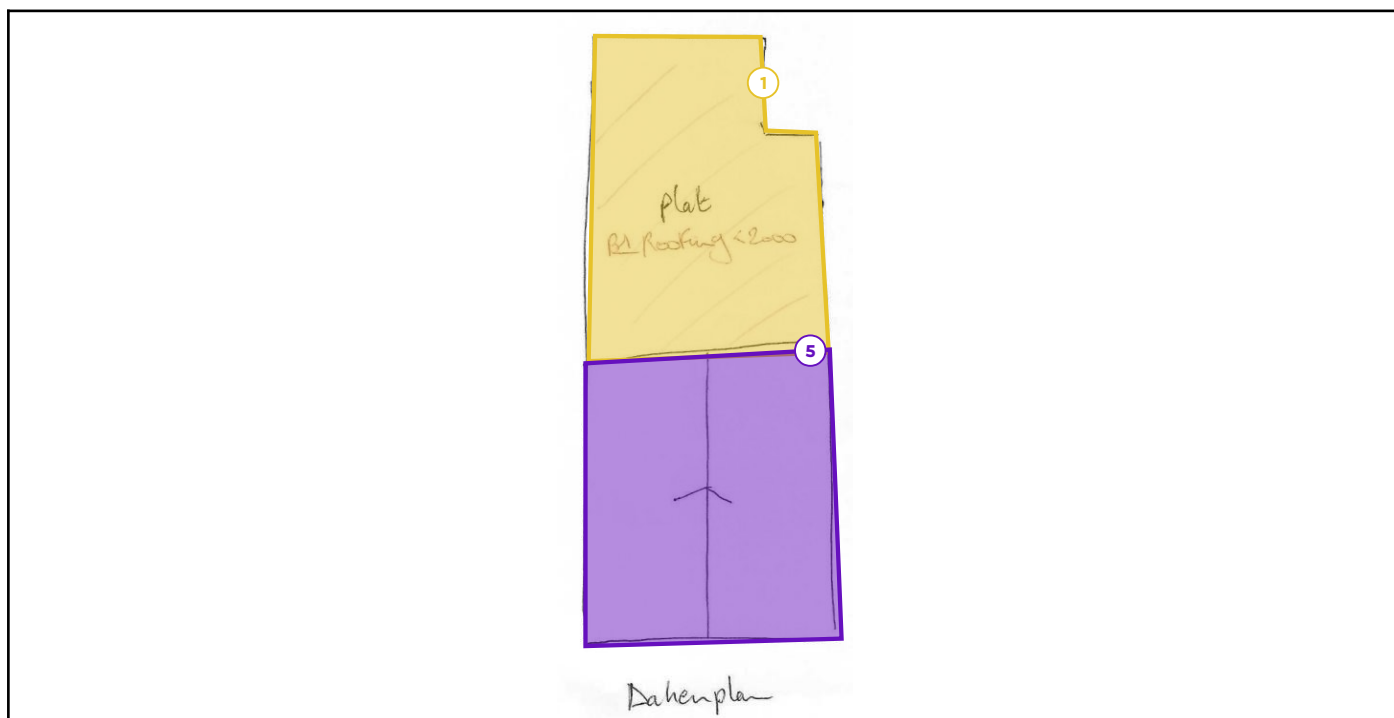
## Plan 1.4: schets Dakenplan

Beschrijving	Type	Actie
1. Roofing - geen info vervangen na 2000	Asbestmateriaal	Zorgvuldig beheren
5. Zolder niet toegankelijk - geen luik aanwezig	Beperking	-
