Asbestinventarisatetest

Vennestraat 11/BU02, 3600 Genk

Attestnummer : 20230606-000316.000

Uitgegeven op : 06.06.2023

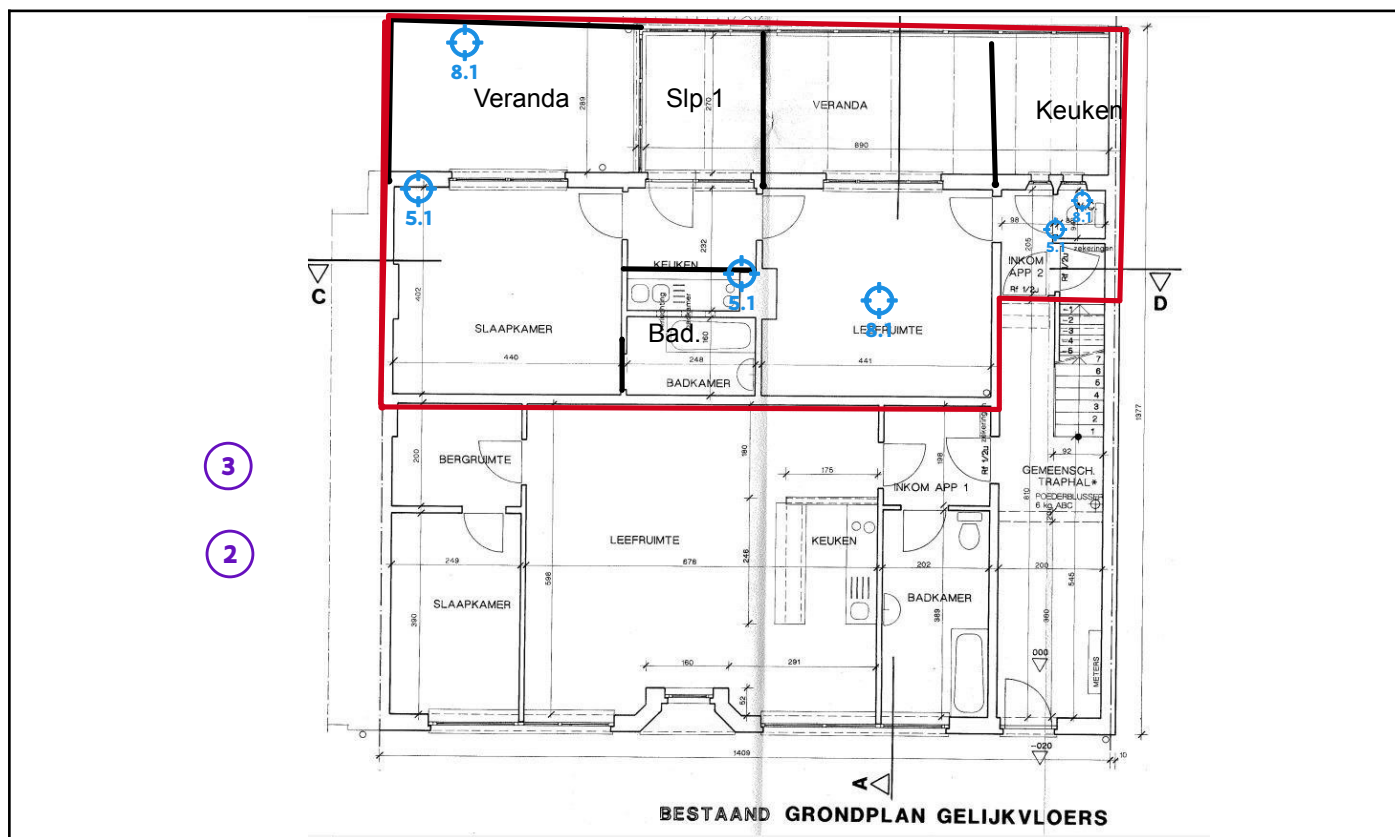
Plan 1.1: GVL

Beschrijving	Type	Actie
2. Gemeenschappelijke delen	Advies	-
3. Algemeen advies	Advies	-
5. Pleisterwerk muur	Geen asbest	-
5.1 Code: m3	Mengmonster	-
8. Pleisterwerk Plafond	Geen asbest	-
8.1 Code: m4	Mengmonster	-

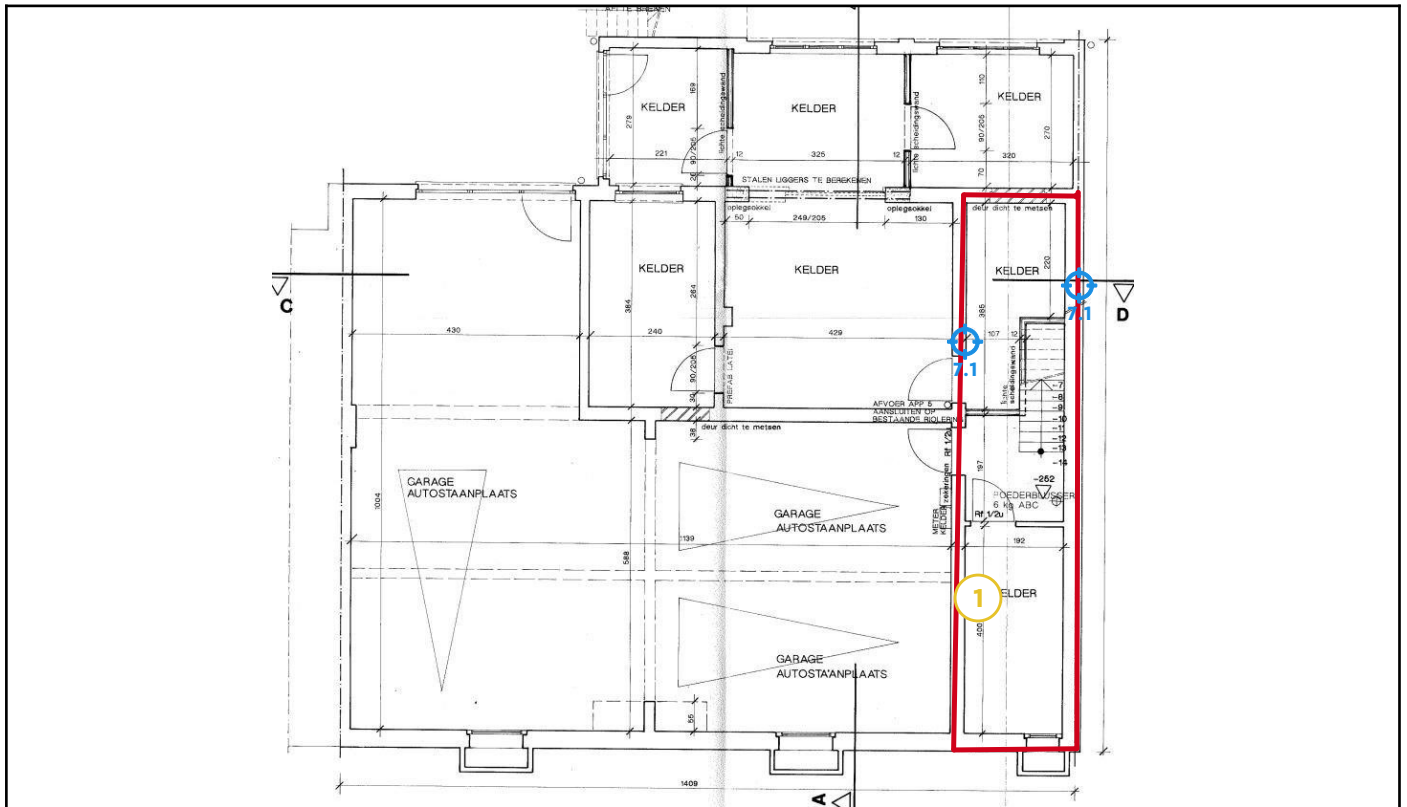
Plan 1.2: Kelder

Beschrijving	Type	Actie
1. Bakeliet	Asbestmateriaal	Zorgvuldig beheren
7. Pleisterwerk muur kelder	Geen asbest	-
7.1 Code: m11	Mengmonster	-

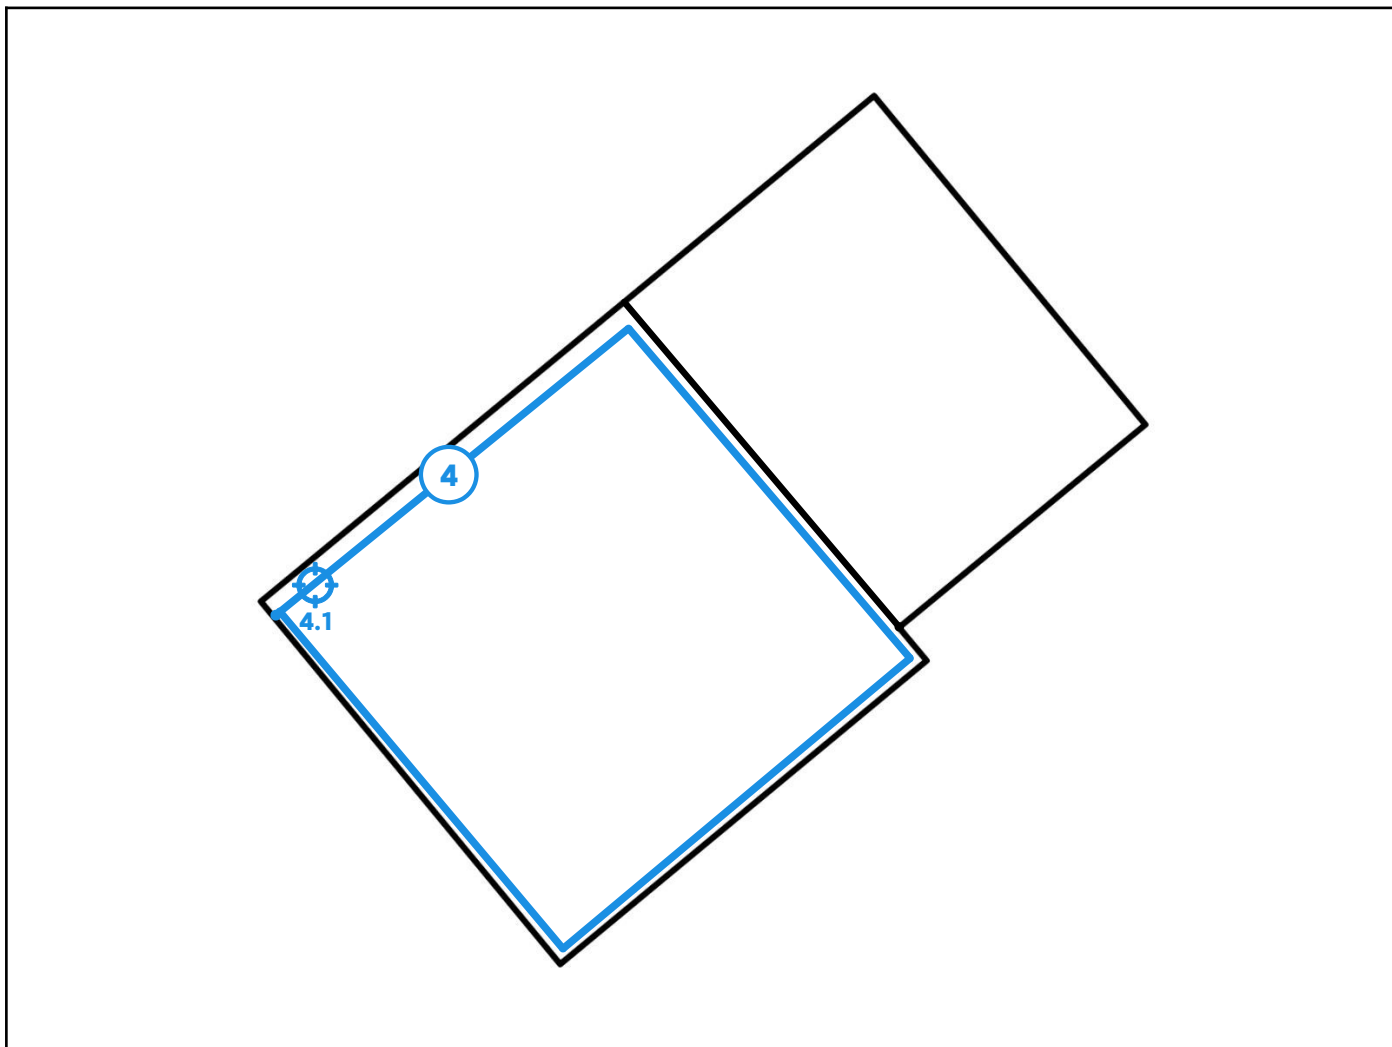
Plan 2.1: Garage dak

Beschrijving	Type	Actie
4. Kit op het dak van de garage	Geen asbest	-
4.1 Code: M14	Puntmonster	-

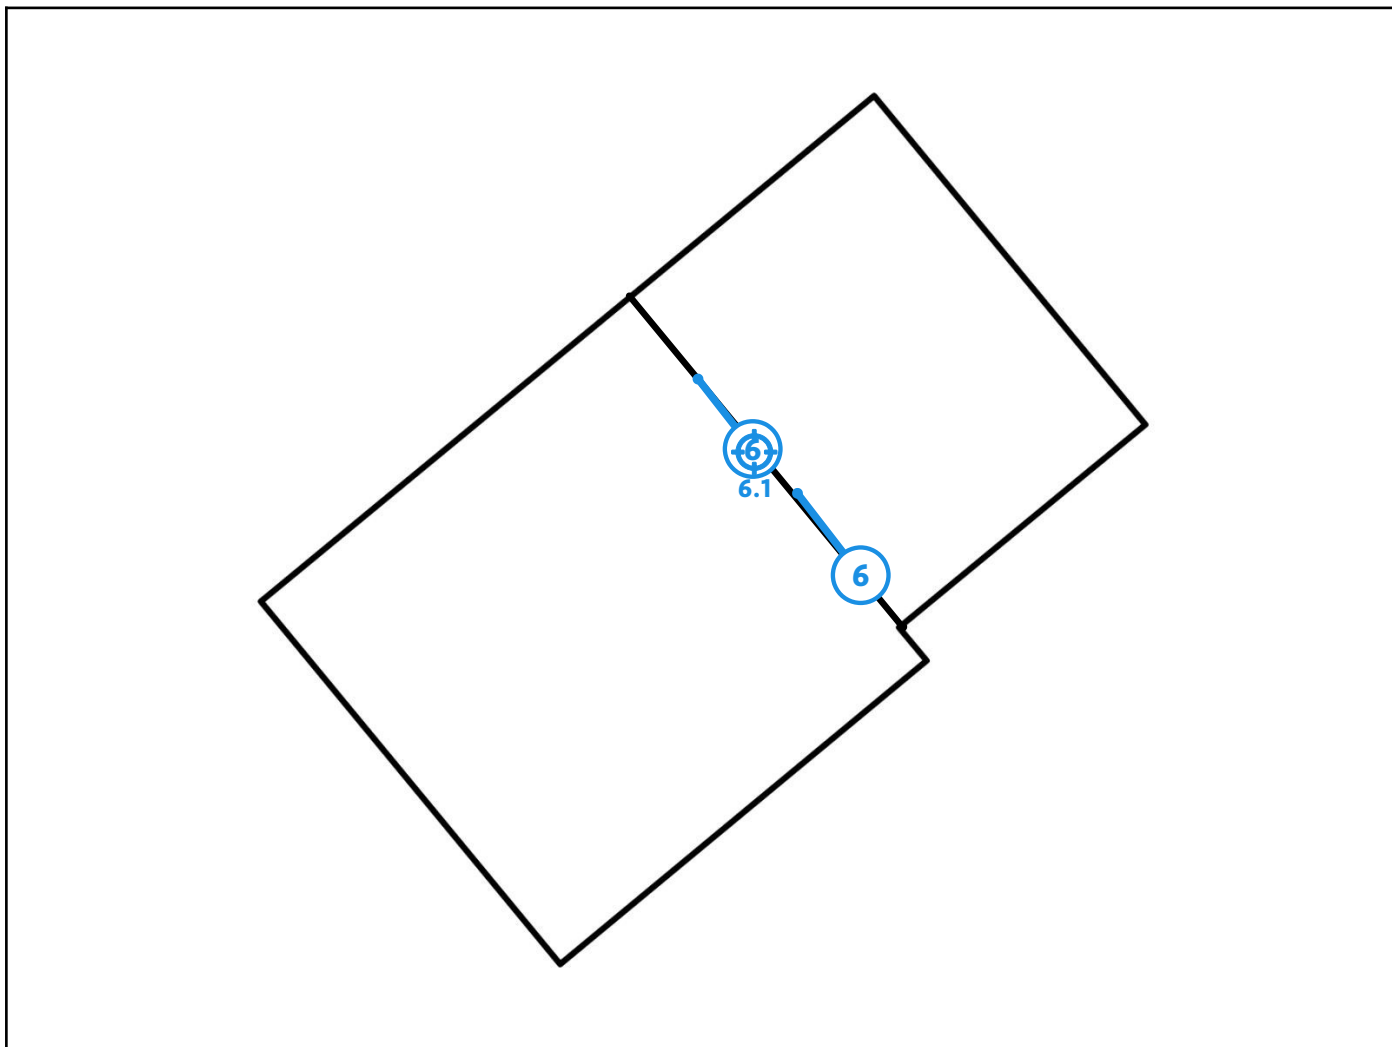
Plan 2.2: Garage binnen

Beschrijving	Type	Actie
6. Kit tussen glas en profiel	Geen asbest	-
6.1 Code: M15	Puntmonster	-
