# Asbestinventarisatetest

Martelarenstraat 4, 3600 Genk

Attestnummer : 20231120-000081.000

Uitgegeven op : 20.11.2023

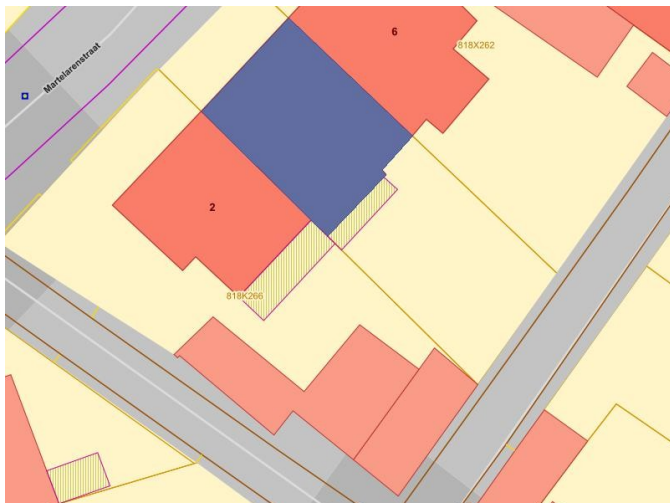
# Zone 1: Hoofdgebouw

- 3 Asbestmaterialen**
- 0 Beperkingen
- 0 Uitsluitingen
- 0 Roerende goederen
- 0 Puin, steenslag, (water)bodem
- 0 Adviezen
- 2 Geen asbest**

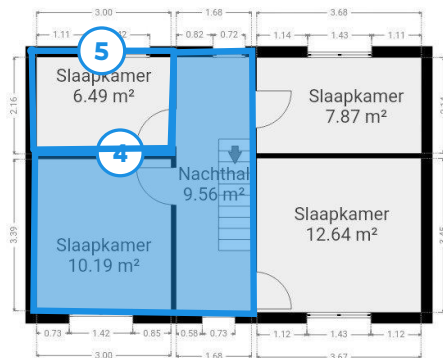
## Plan 1.3: 26Bobo Photography VOF

Beschrijving	Type	Actie
4. pleister plafond	Geen asbest	-
5. pleister wand	Geen asbest	-

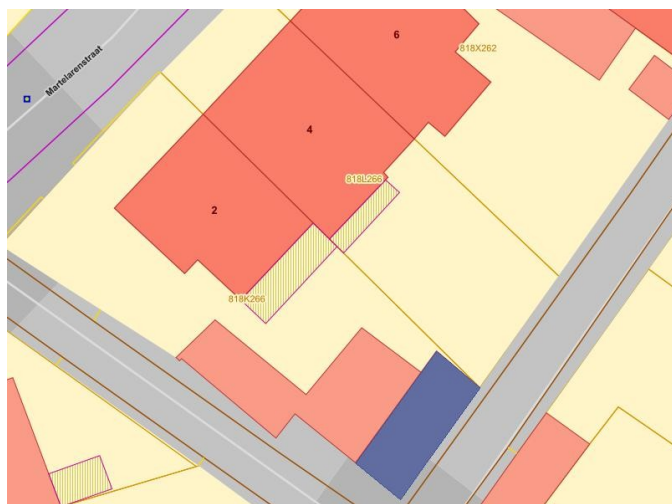
## Zone 2: Bijgebouw

- 0 Asbestmaterialen
- 0 Beperkingen
- 0 Uitsluitingen
- 0 Roerende goederen
- 0 Puin, steenslag, (water)bodem
- 0 Adviezen
- 1 Geen asbest**

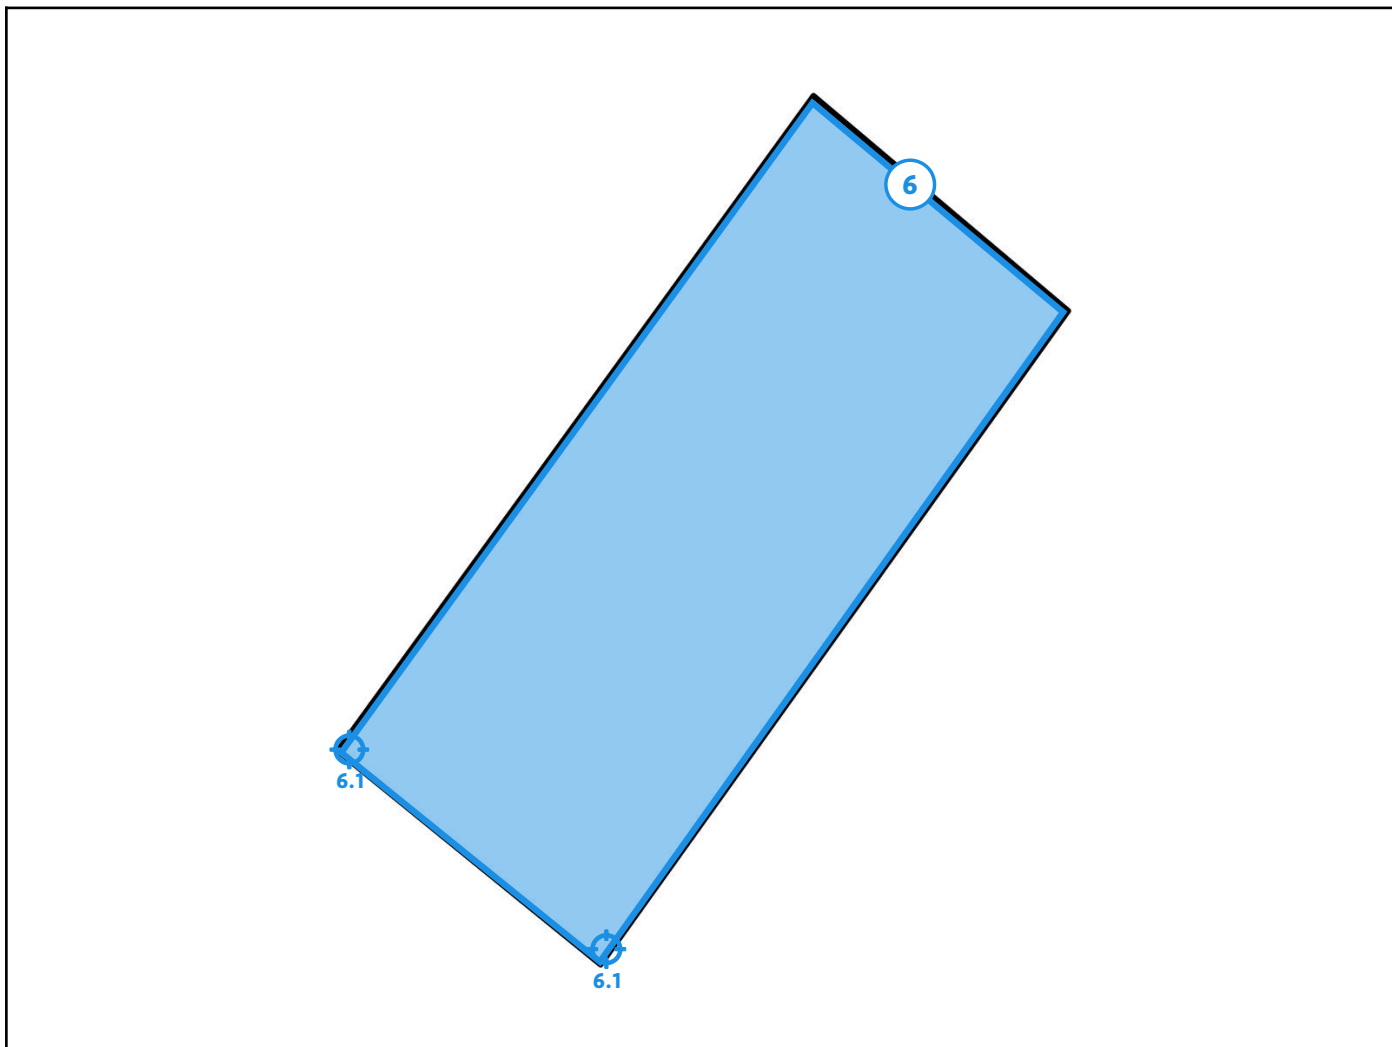
## Plan 2.1: Bijgebouw plan

Beschrijving	Type	Actie
6. roofing	Geen asbest	-
6.1 Code: 23-9339-201-M04	Mengmonster	-
