Asbestinventarisatetest

Naamsesteenweg 112, 3001 Leuven
Gemeenschappelijke delen

Attestnummer : 20240422-000147.000

Uitgegeven op : 22.04.2024

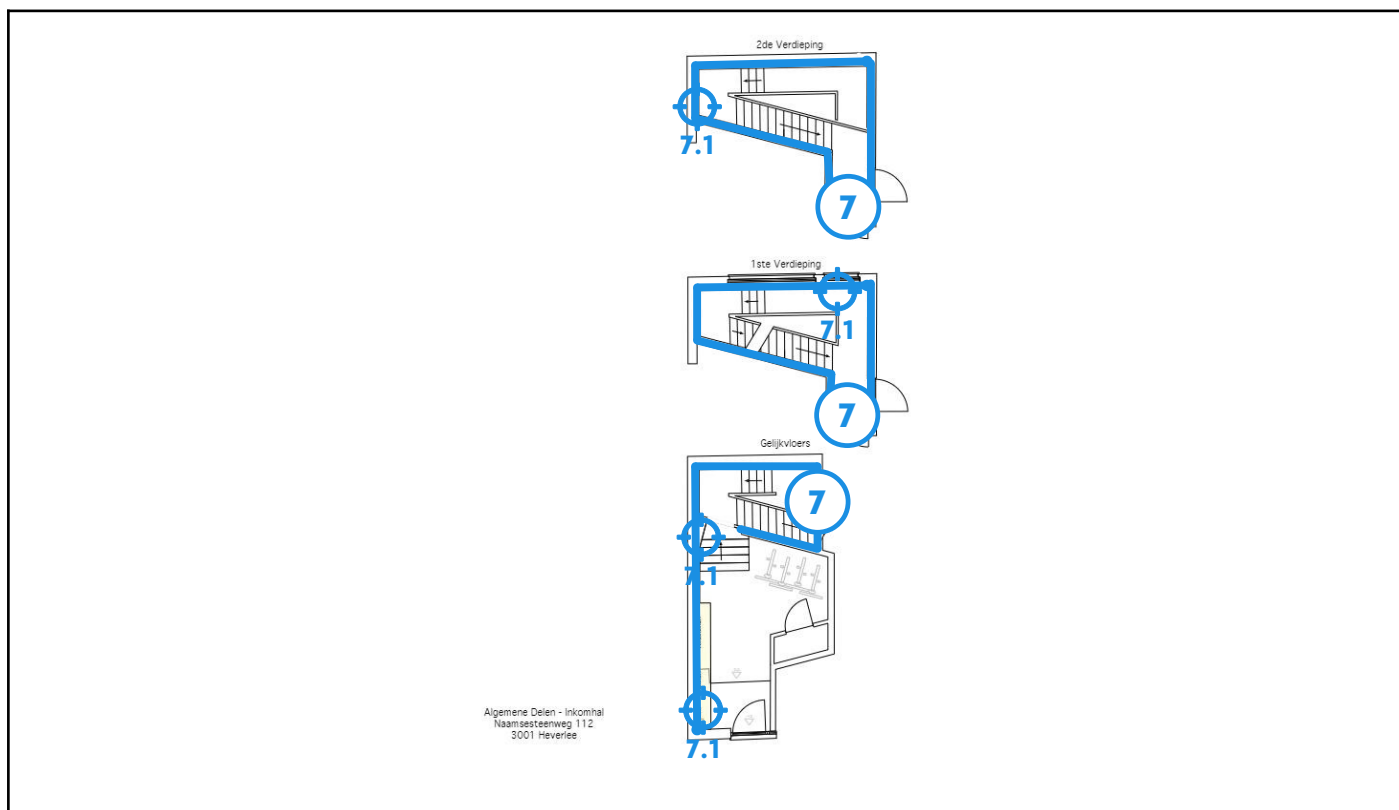
Plan 1.1: Gemeenschappelijke delen

Beschrijving	Type	Actie
7. Pleisterwerk wanden	Geen asbest	-
7.1 Code: Staal 1	Mengmonster	-

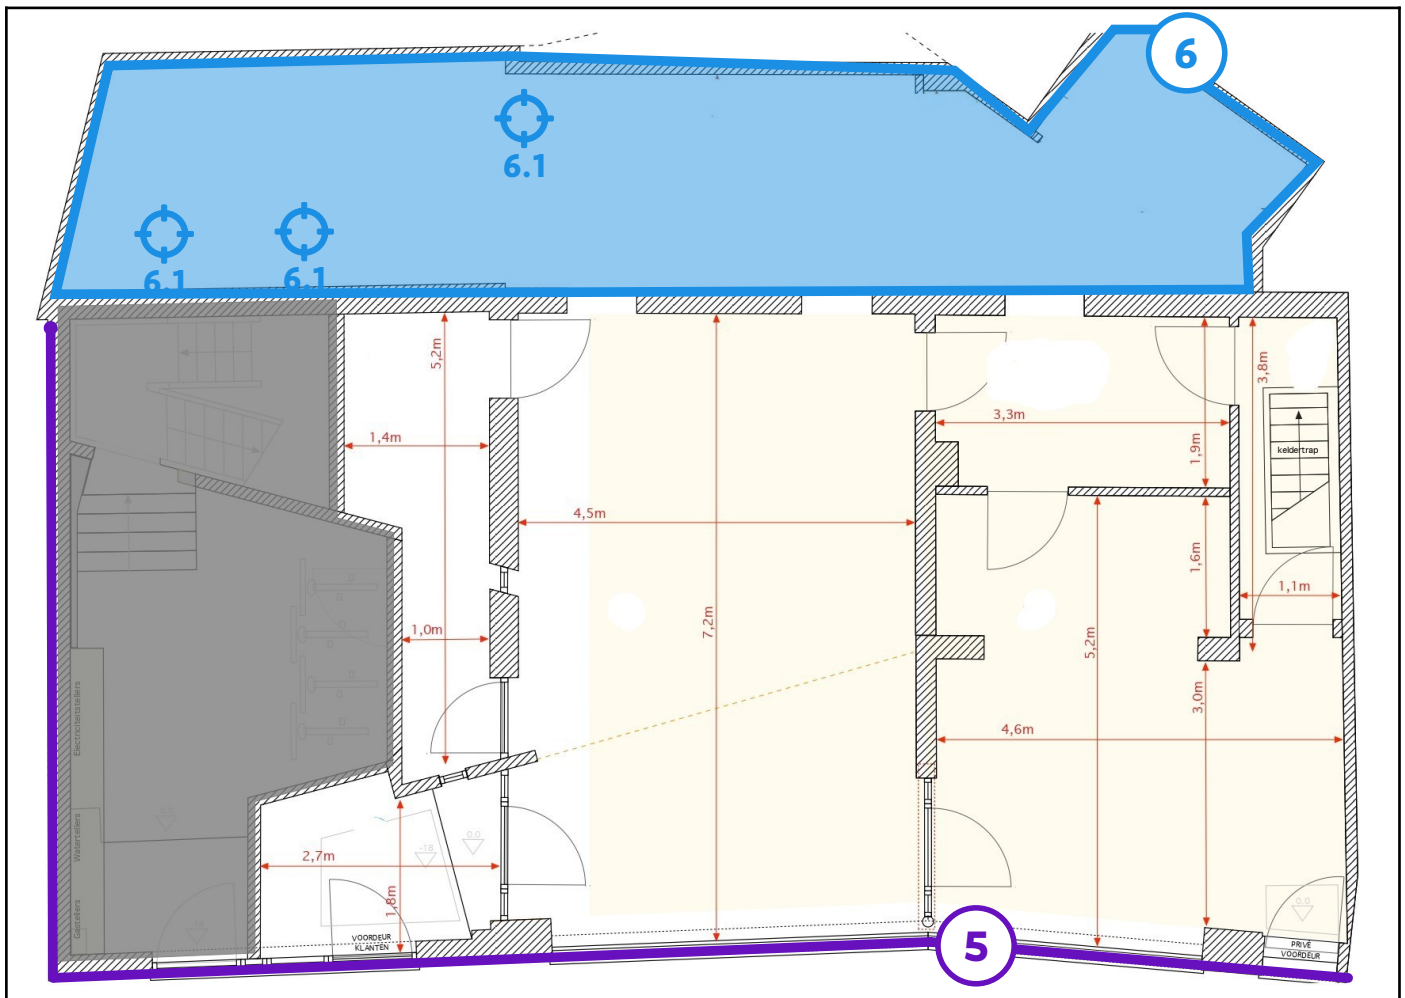
Plan 1.2: Grondplan

Beschrijving	Type	Actie
5. Gevelafwerking	Advies	-
6. Roofing plat dak	Geen asbest	-
6.1 Code: Staal 2	Mengmonster	-

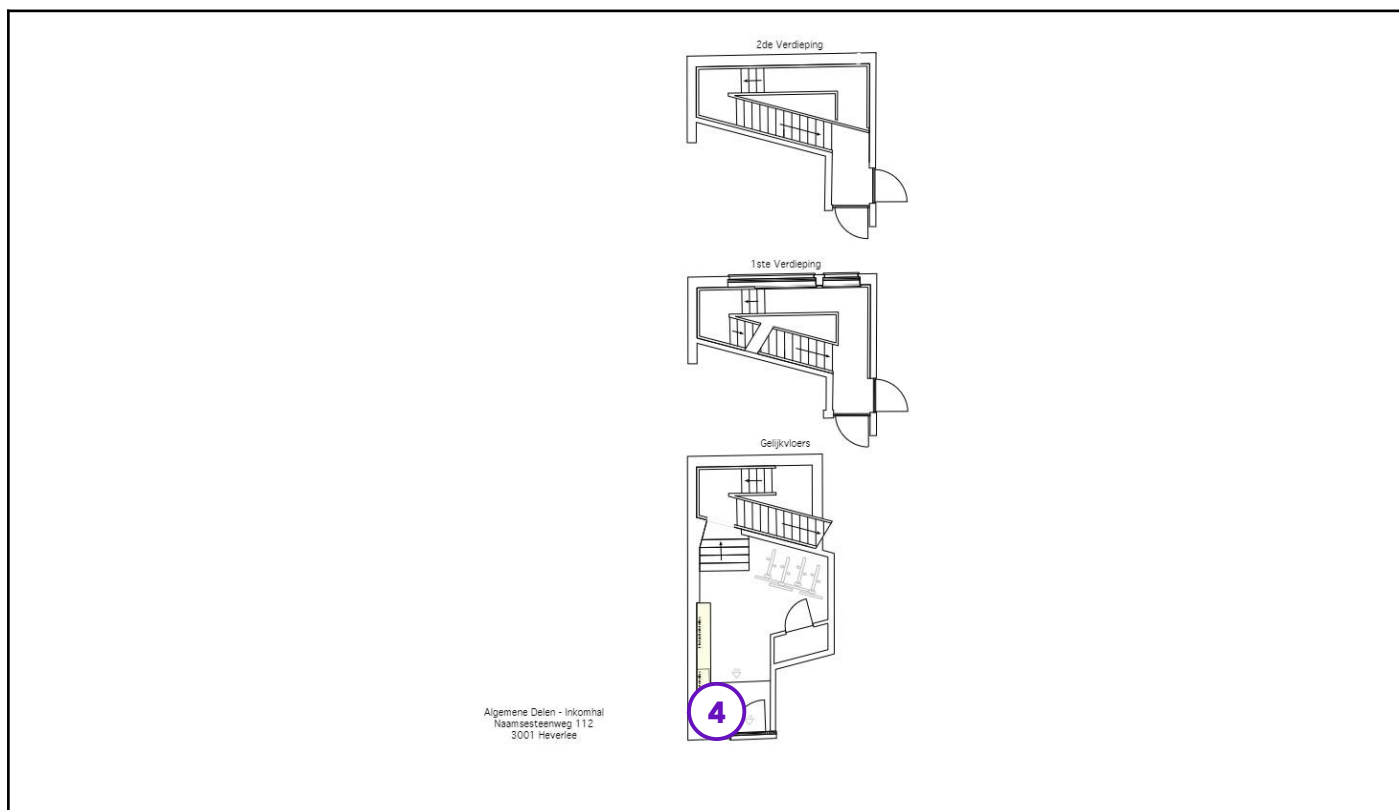
Plan 1.4: Gemeenschappelijke delen

Beschrijving	Type	Actie
4. Doorvoeren water- en gasvoorziening	Advies	-
