Asbestinventarisatetest

Sparrendreef 10, 3001 Leuven

Attestnummer : 20240421-000085.000

Niet-asbestveilig

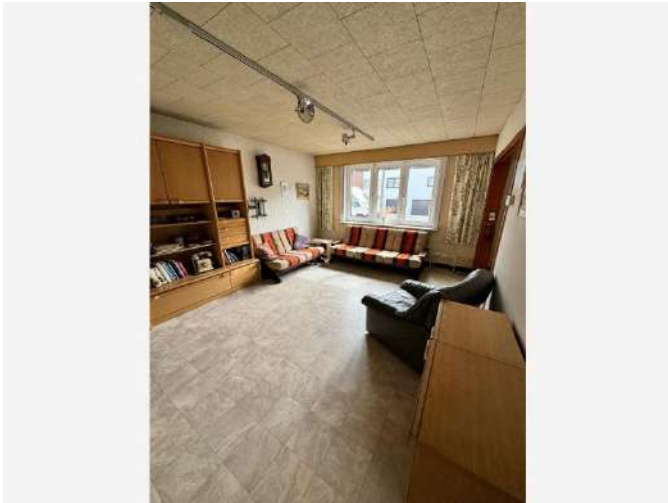
Overzichtsfoto

Het asbestmateriaal valt onder de mijlpaal van 2040.

Beschrijving	Bakeliet telefoon in living
Type afvalstof	Betreft stock-voorraad of gedemonteerde asbestmaterialen
Aanwezige resten	Telefoon die gemaakt kan zijn uit bakeliet.
Omgeving	Binnen
Primaire drager	Communicatie en elektrische infrastructuur en uitrusting
Asbestmaterialen	<ul style="list-style-type: none">• Plaat, paneel, tablet - Type Bakeliet
Bindmiddel van asbestmateriaal	Kunststof of -hars
Gebondenheid op basis van bindmiddel	Hecht
Hoeveelheid (gewicht - aantal)	<ul style="list-style-type: none">• 3,99 kg - 1 stuk
Totaal gewicht	3,99 kg
Eenvoudig bereikbaar	Ja
Identificatiemethode	Vaststelling zonder monsternamen

- Verwijder het asbestafval.

- Eenvoudige handelingen: mag via doe-het-zelf of door werknemer(s) met opleidingsattest eenvoudige handelingen
Bakeliet kan altijd asbest bevatten. Dit armatuur kan men best voorzichtig losschroeven en dubbel verpakt afvoeren. Volgens de codex "Welzijn op het werk" beschrijft dat hechtgebonden asbest (waaronder bakeliet) mag verwijderd worden via de procedure "eenvoudige handelingen". De nodige preventiemaatregelen dienen in acht genomen te worden die terug te vinden zijn in de codex "Welzijn op het werk" - Boek VI Titel 3 Asbest - Bijlage VI. 3-2 punt B.

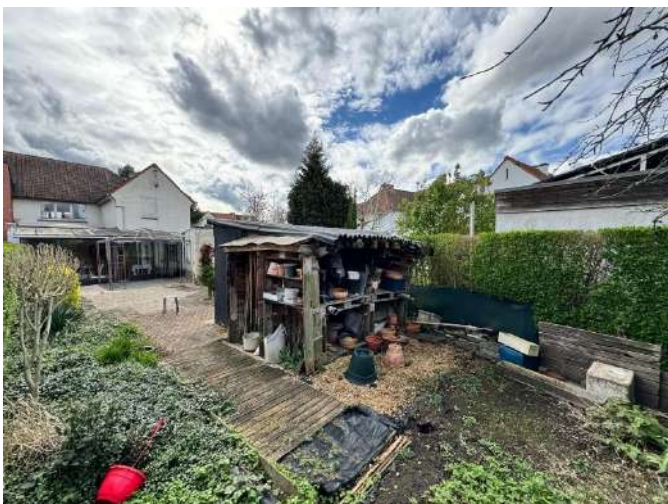
Overzichtsfoto

Het asbestmateriaal valt onder de mijlpaal van 2040.

Beschrijving	Bloembak
Type afvalstof	Betreft stock-voorraad of gedemonteerde asbestmaterialen
Aanwezige resten	Er staan nog een 5 tal oude bloembak uit asbestcement achter het tuinhuis.
Omgeving	Buiten
Primaire drager	Bodem
Asbestmaterialen	<ul style="list-style-type: none">• Bak, reservoir, kuip, bloembak
Bindmiddel van asbestmateriaal	Cement
Gebondenheid op basis van bindmiddel	Hecht
Hoeveelheid (gewicht - aantal)	<ul style="list-style-type: none">• 0,99 kg - 5 stuks
Totaal gewicht	4,95 kg
Eenvoudig bereikbaar	Ja
Identificatiemethode	Vaststelling zonder monsternamen
Opmerking

- Verwijder het asbestafval.
- Voer bijkomende staalname(s) uit.

- Eenvoudige handelingen: mag via doe-het-zelf of door werknemer(s) met opleidingsattest eenvoudige handelingen
De bloembak dient dubbelverpakt afgevoerd te worden en gedeponeerd bij recyclagepark onder asbestmateriaal.

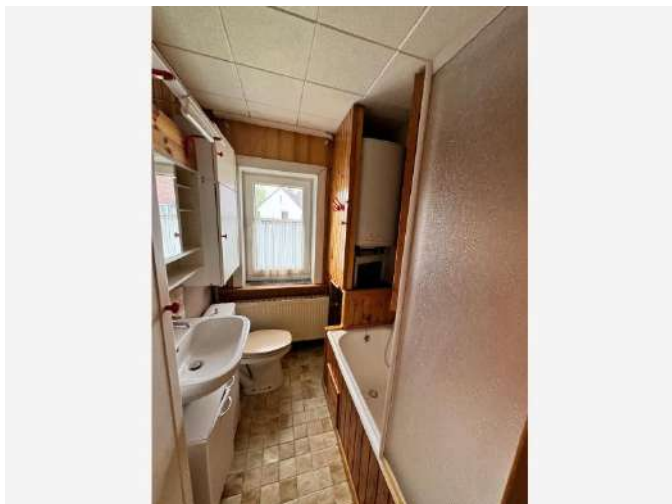
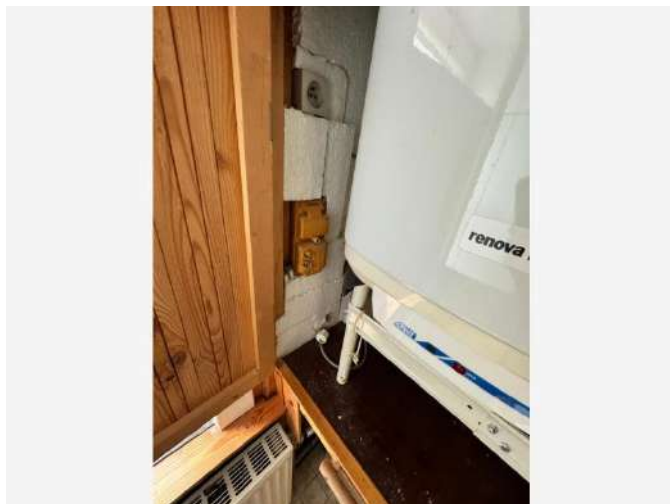
Overzichtsfoto

Beschrijving	Bakeliet schakelaars gelijkvloers
Omgeving	Binnen
Primaire drager	Communicatie en elektrische infrastructuur en uitrusting
Asbestmateriaal	Plaat, paneel, tablet - Type Bakeliet
Bindmiddel van asbestmateriaal	Kunststof of -hars
Gebondenheid op basis van bindmiddel	Hecht
Hoeveelheid (oppervlakte - dikte - aantal)	• 0,01 m ² - 3,00 cm - 4 stuks
Totaal volume	0,001 m ³
Eenvoudig bereikbaar	Ja

Bevestigingswijze	• Geschroefd
Identificatiemethode	Vaststelling zonder monstername
Destructieve handeling voor identificatie	Nee

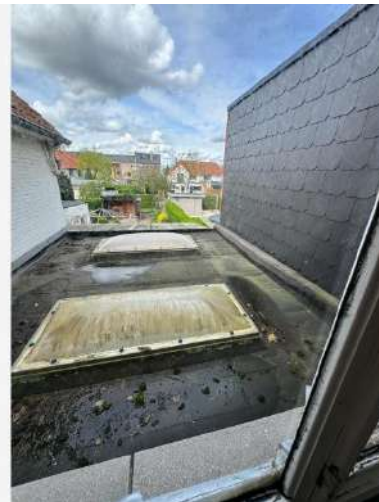
Detailfoto

Het asbestmateriaal valt onder de mijlpaal van 2040.

Eindbeoordeling materiaalrisico	Laag materiaalrisico en/of verlaagde kans op vezelvrijgave
---------------------------------	--

Beschrijving	Roofing plat dak boven veranda 1
Omgeving	Buiten
Primaire drager	Plat dak
Asbestmateriaal	Dak- en gevelbekleding - Roofing
Bindmiddel van asbestmateriaal	Bitumen (roofing, teer, asfalt)
Gebondenheid op basis van bindmiddel	Hecht
Hoeveelheid (oppervlakte - aantal)	• 14,98 m ² - 1 stuk
Totale oppervlakte	14,98 m ²

Eenvoudig bereikbaar	Ja
Bevestigingswijze	<ul style="list-style-type: none">• Verlijmd, ingegoten, versmeerd
Identificatiemethode	Vaststelling zonder monstername Motivatie: Onderzoeksbeperking verhinderde monstername
Destructieve handeling voor identificatie	Nee
Opmerking	Plat dak kon niet bemonsterd worden wegens onderzoeksbeperking om het dak veilig te betreden.

- Zorg voor een veilig beheer. Vermijd het beschadigen van het asbestmateriaal. Controleer de toestand jaarlijks op wijzigingen.
- Voer bijkomende staalname(s) uit.

- Eenvoudige handelingen: enkel door erkend asbestverwijderaar
De techniek van de eenvoudige handeling kan gebruikt worden voor het verwijderen van de roofing indien de preventiemaatregelen beschreven in de Codex Welzijn op het Werk in bijlage VI.3-2 punt B gerespecteerd kunnen worden. hierbij mag het asbestgehalte in de lucht niet hoger zijn dan $0,01$ vezel per cm^3 .
- Hermetische zone (erkend asbestverwijderaar)
De techniek van de hermetische zone dient toegepast te worden door een erkend asbestverwijderaar indien bij de verwijdering van het niet-hechtgebonden asbestmateriaal de vezelvrijgave hoger ligt dan $0,01$ vezel per cm^3 . De techniek van de hermetische zone staat vermeld in bijlage VI.3-4 van de Codex Welzijn op het werk.

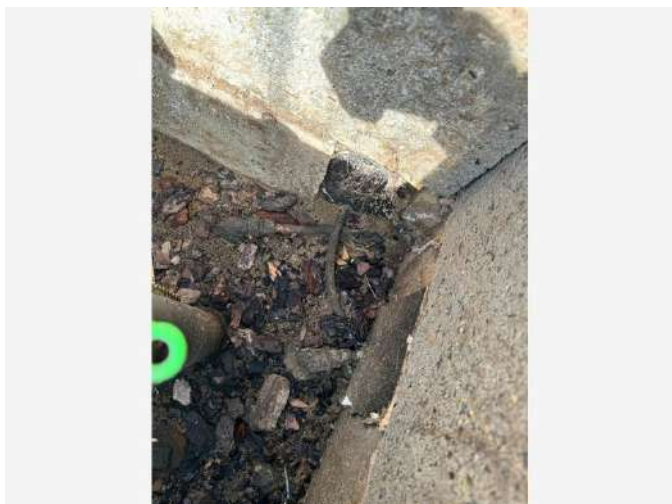
In de mazoetput lijkt een zwarte roofigachtige toepassing gebruikt te zijn. Na nader onderzoek blijkt dit een isomo plaatje te zijn dat zwart geverfd is. Dit is niet asbestverdacht.

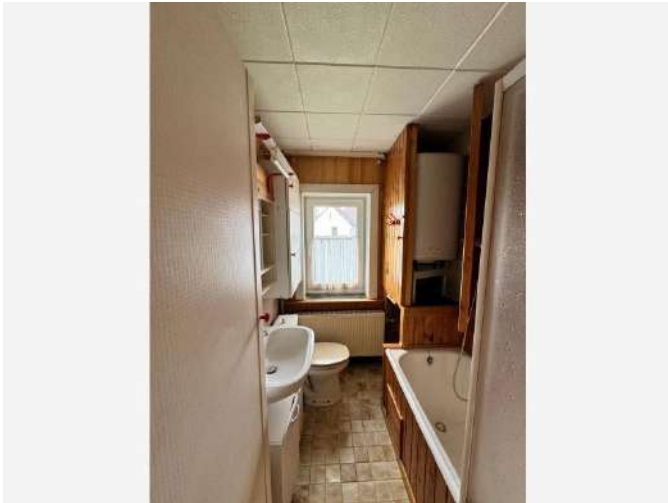
De cement die gebruikt is om de tegels te bevestigen kon niet geïnspecteerd worden. Dit viel niet onder de onderzoeksopdracht van de ADI. Dit zou betekenen dat er een destructief onderzoek diende te gebeuren aangezien er geen beschadigingen waren.

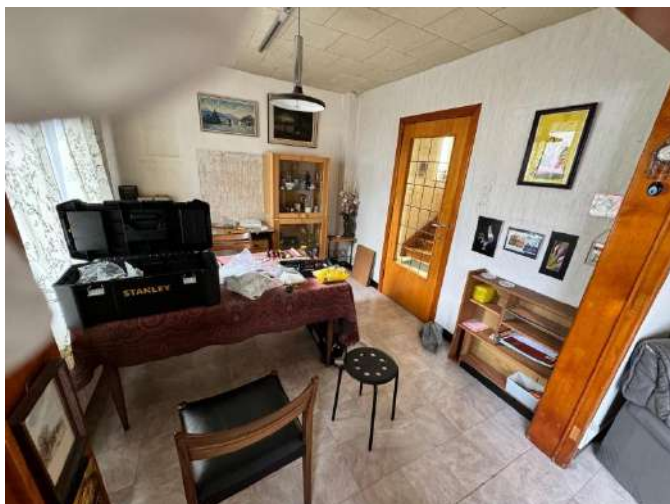
Afkasting in voorkamer. Er kan geen onderzoek gedaan worden naar de achterliggende materialen zonder destructief onderzoek uit te voeren. Dit valt niet onder onze onderzoeksopdracht.

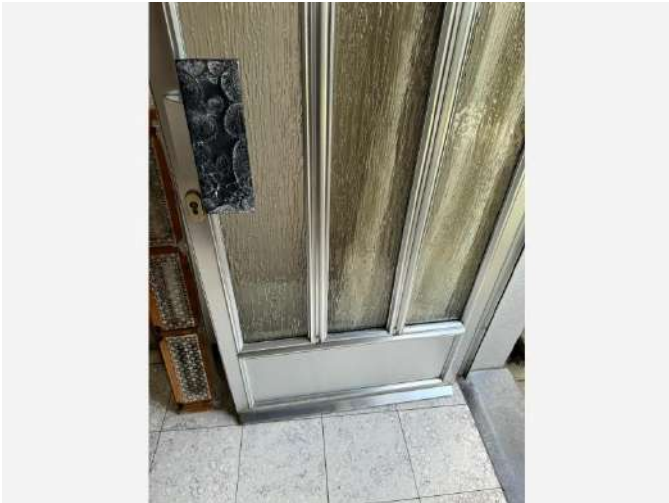
Voordeur is uit aluminium. Echter kan achter het onderste paneel een cementplaat zitten achter de aluminiumplaat. Bij demontering van de deur dient hier bijkomend onderzoek naar te gebeuren.

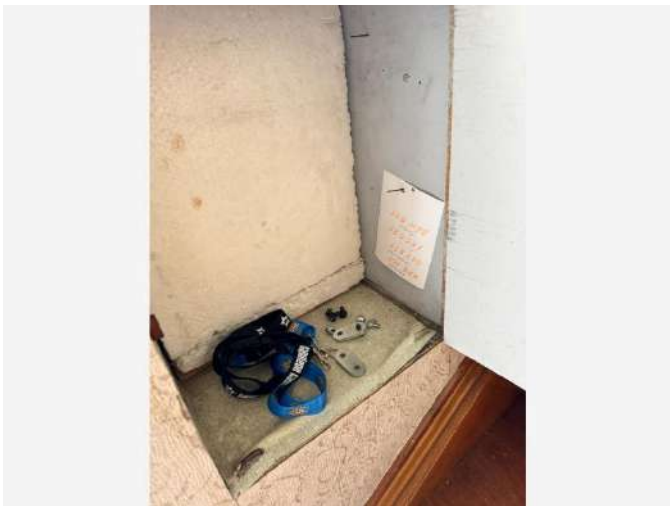
Brievenbus aan de deur van de inkomhal. Geen asbestverdachte materialen aangetroffen.

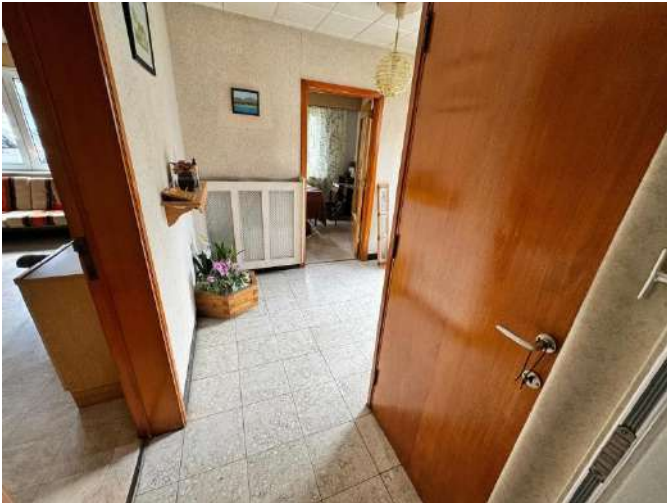
De deskundige kan geen uitspraak doen over de cementlaag onder de tegels in de inkomhal/traphal zonder destructief onderzoek uit te voeren. De tegels zelf zijn niet asbestverdacht.

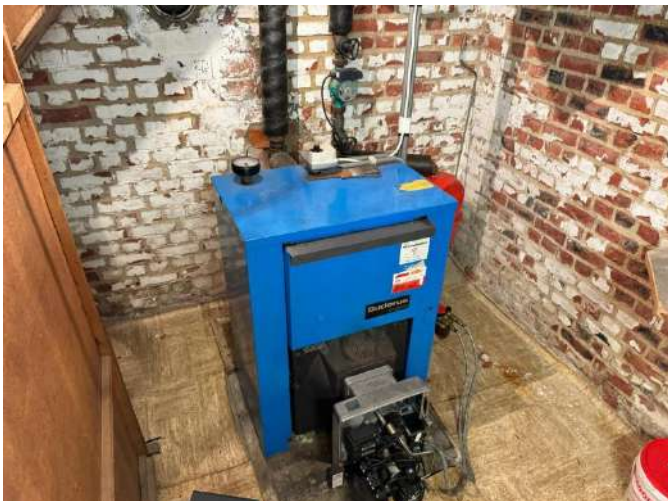
Fiche 20: Cv-ketel van het merk Buderus - type Logana

Volgens de literatuur bevat de de Cv-ketel met het merk Buderus type Logana volgende asbesthoudende toepassingen:

- Bij de aansluiting rookgasafvoer
- Branderdeur
- Branderplaat
- Pakkingen ringen wateraanvoer-, en retour-aansluiting (in alle BUDERUS ketels tot 1990)
- Tussen ketelblok en rookgasverzamelkap

Bij verwijdering van de CV ketel dient er bijkomend onderzoek te gebeuren naar de asbesthoudende materialen die gebruikt zijn in de CV-ketel. Toepassing is veilig in gebruik. Geen pakkingen waarneembaar aan de buitenzijde van de CV-ketel.

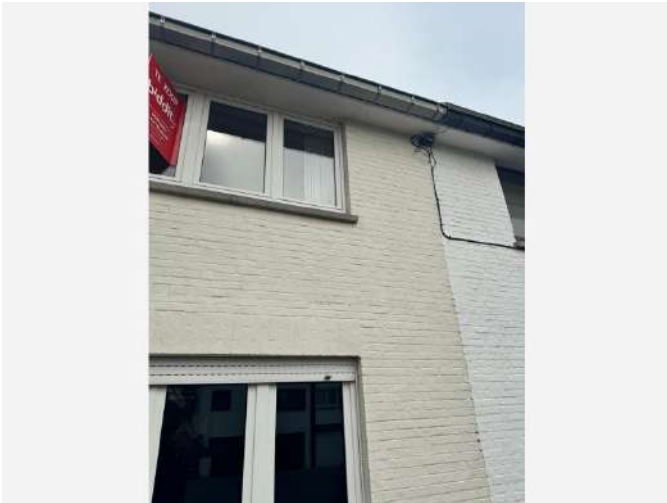
Ramen met soepele kit. De kitten bestaan uit syliconen en zijn niet asbestverdacht. Bij het vernieuwen van de ramen is er op enkele plaatsen de oude mastiek niet volledig verwijderd. Deze mastiek is opgenomen in de bronfiche (Mastiek buitenschrijnwerk/ gevel) en is asbesthoudend.

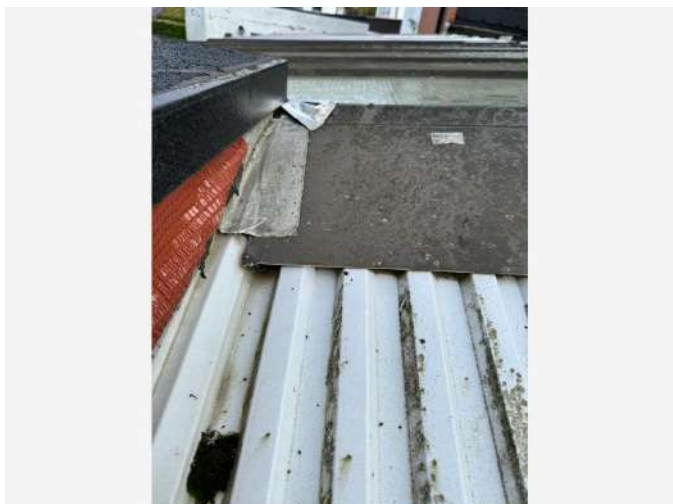
Aangrenzend aan de zijgevel is er een veranda aangebouwd (tussen woning en garage). De wand van de zijgevel/veranda is van aluminium plaatmateriaal. Dit is zichtbaar op het afdak. Plaat kan verplooid worden.

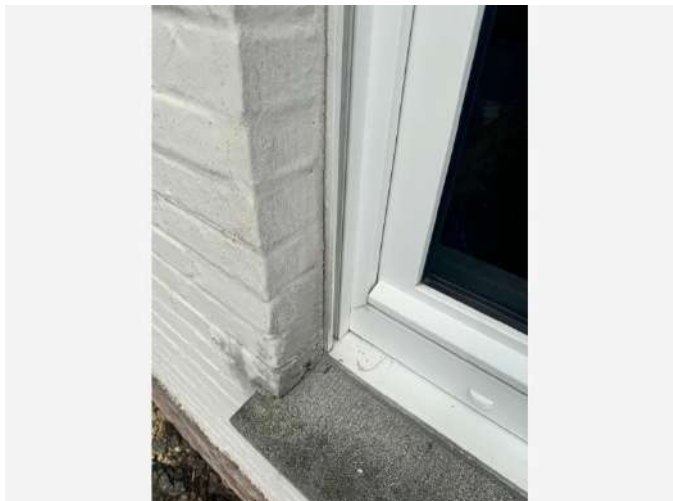
Fiche 23: Arduin vensterbanken en vloerdorpels buitenkant schrijnwerk

Arduin natuursteen vensterbanken en vloerdorpels. Deze toepassing bevat geen asbest.

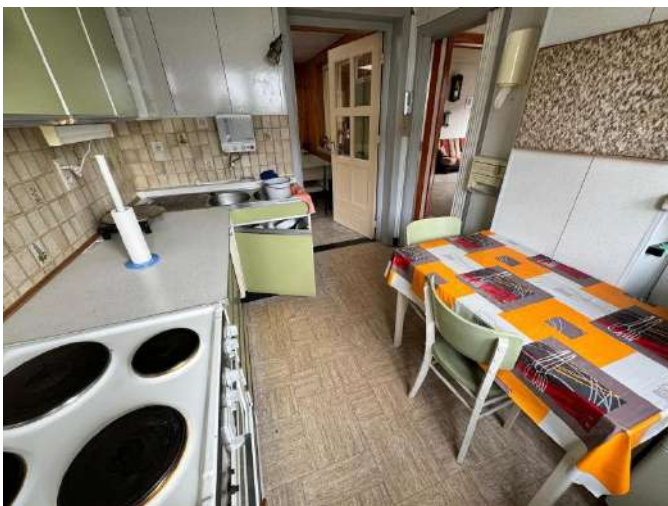
Bij dit type kookfornuis bestaat de kans dat er warmhoutplaatje is gebruikt onder de vuurpitten.

Dit is echter niet vast te stellen zonder de kookplaat of de oven te verwijderen. Laat dit onderzoek bij het vervangen van de kookplaat of oven, of bij werkzaamheden aan de keuken.

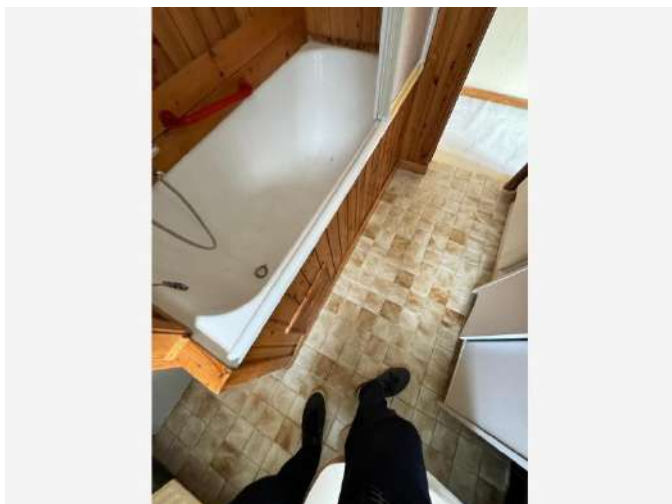
Achter luik bad kon niet geïnspecteerd worden. Luik kon niet geopend worden zonder destructief onderzoek uit te voeren. Bij verwijdering van afkasting rond bad dient er bijkomend onderzoek te gebeuren.

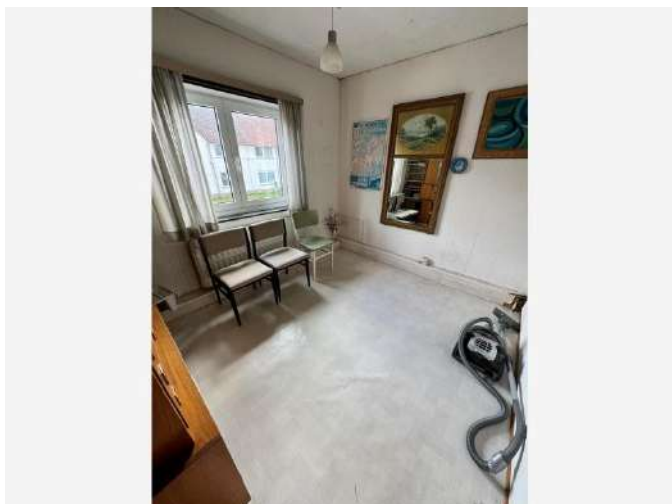
Afkasting in naaikamer. Deskundige kan niet inspecteren wat er achter de afkasting zit zonder destructief onderzoek uit te voeren.

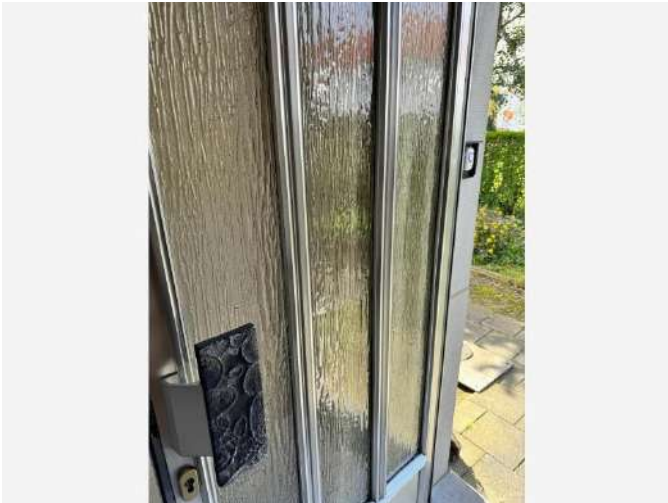
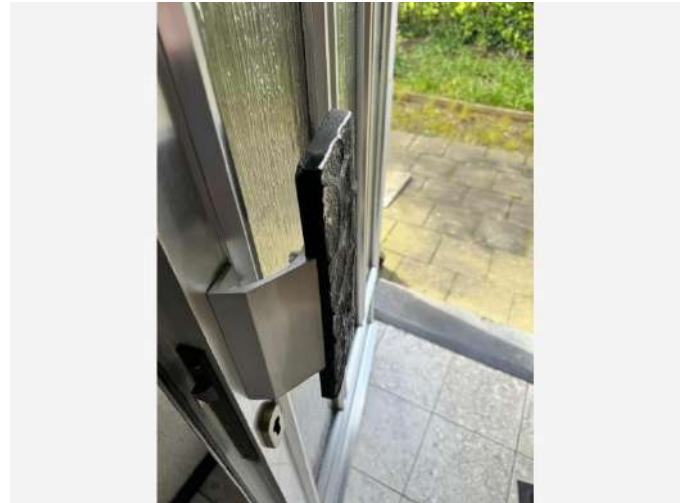
Geen asbest

Beschrijving	Deurklink aan voordeur
Omgeving	Grenst aan binnen- en buitenlucht
Primaire drager	Wandopening verticaal (raam, deur, ...)
Bindmiddel van materiaal	Cement

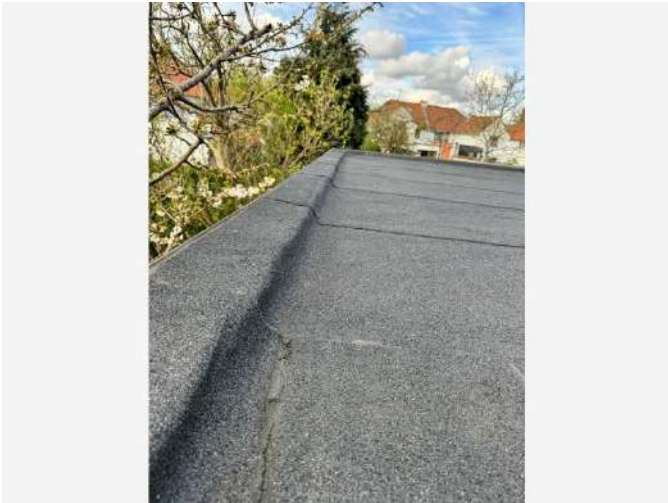
Fiche 50: Roofing op dak garage

Geen asbest

Gebondenheid op basis van bindmiddel	Hecht
Hoeveelheid (oppervlakte - aantal)	<ul style="list-style-type: none"> • 22,00 m² - 1 stuk
Totale oppervlakte	22,00 m ²
Identificatiemethode	Vaststelling met monsternamen
Destructieve handeling voor identificatie	Nee
Opmerking	roofing kon oppervlakig bemonster worden. Echter tot aan de kern lukte niet aangezien dit destructief onderzoek zou zijn waardoor er schade zou optreden door toekomstige waterinsijpeling. Deskundige kan geen uitspraak doen over de eventuele onderliggende lagen.

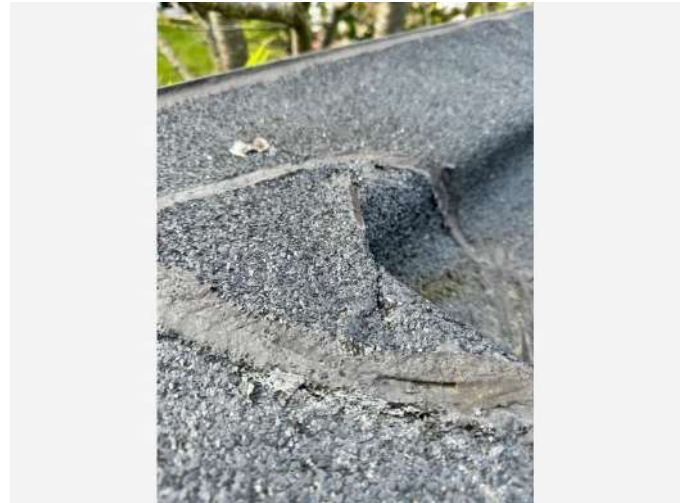
Detailfoto

Geen asbest

Beschrijving	Roofing op dak garage
Omgeving	Buiten
Primaire drager	Plat dak
Bindmiddel van materiaal	Bitumen (roofing, teer, asfalt)

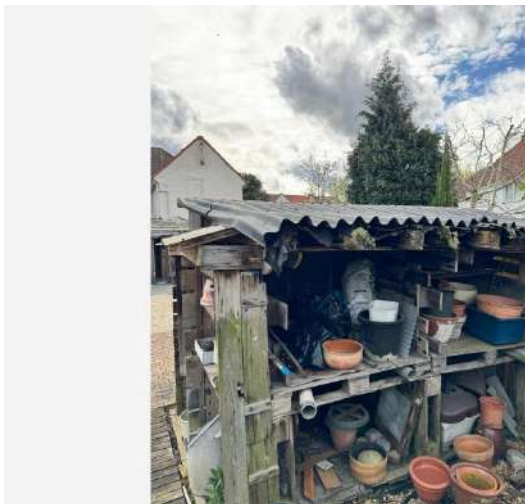
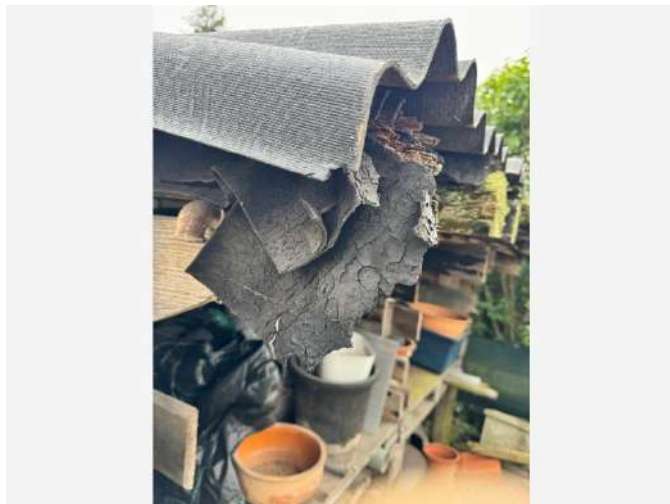
Geen asbest

Beschrijving	Golfplaten dak op tuinhuis
Omgeving	Buiten
Primaire drager	Plat dak
Bindmiddel van materiaal	Bitumen (roofing, teer, asfalt)

Gebondenheid op basis van bindmiddel	Hecht
Hoeveelheid (oppervlakte - aantal)	• 5,00 m ² - 1 stuk
Totale oppervlakte	5,00 m ²
Identificatiemethode	Vaststelling met monstername
Destructieve handeling voor identificatie	Nee

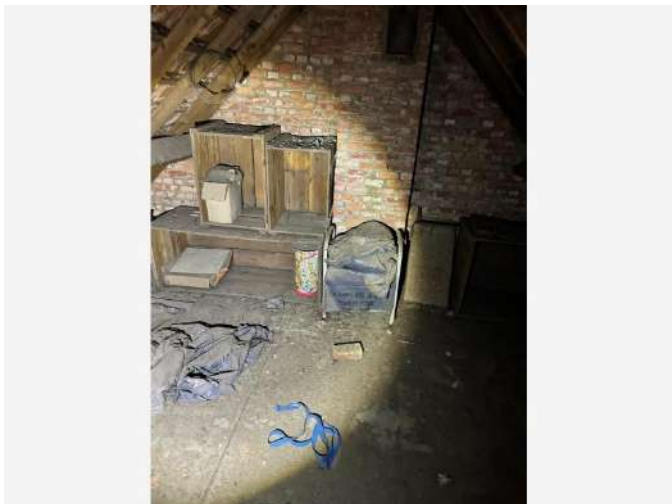
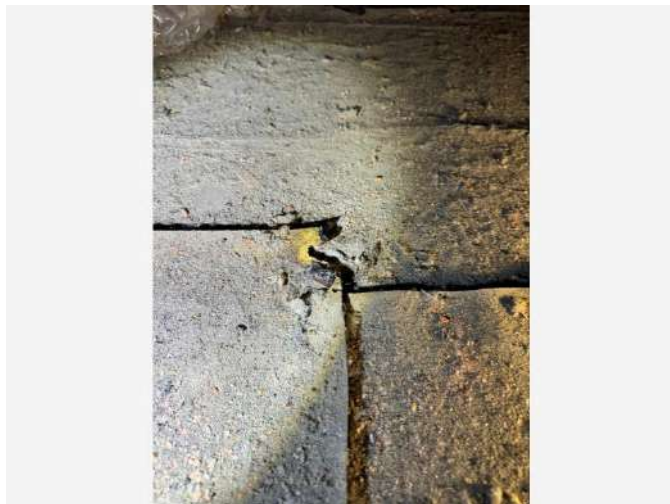
Geen asbest

Beschrijving	Venylzeil op zolder
Omgeving	Binnen
Primaire drager	Vloer
Bindmiddel van materiaal	Kunststof of -hars

Gebondenheid op basis van bindmiddel	Hecht
Hoeveelheid (oppervlakte - aantal)	• 29,99 m ² - 1 stuk
Totale oppervlakte	29,99 m ²
Identificatiemethode	Vaststelling met monstername
Destructieve handeling voor identificatie	Nee

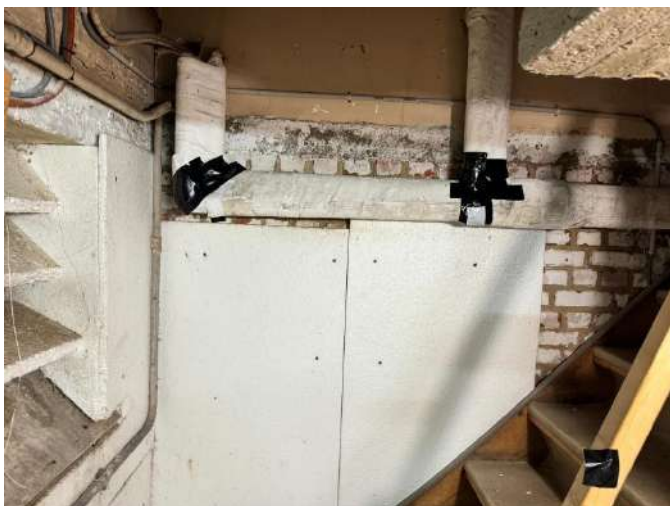
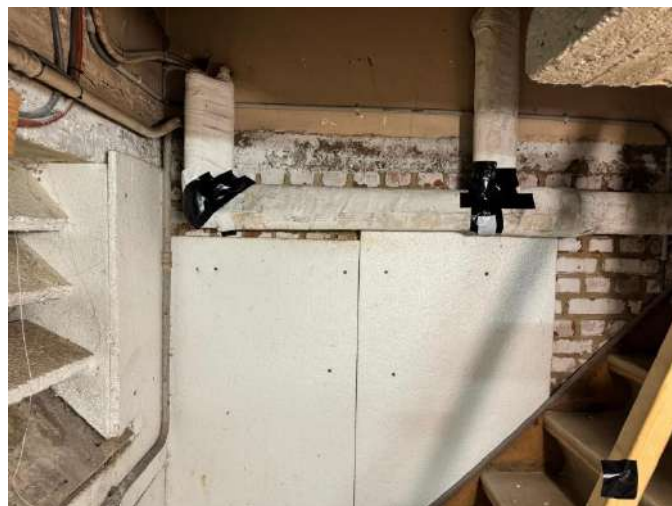
Geen asbest

Beschrijving	Leidingisolatie HVAC uit gips - bochten
Omgeving	Binnen
Primaire drager	HVAC infrastructuur en uitrusting
Bindmiddel van materiaal	Gips - kalk

Gebondenheid op basis van bindmiddel	Niet-hechtgebonden
Hoeveelheid (lengte - omtrek - dikte - aantal)	<ul style="list-style-type: none"> • 20,00 m - 35,00 cm - 10,00 cm - 1 stuk
Totaal volume	0,70 m ³
Identificatiemethode	Vaststelling met monstername
Destructieve handeling voor identificatie	Nee
Opmerking	de omtrek is een gemiddelde, daar de omtrek over het trace' varieert. De dikte is een schatting van de isolatie en gips tot aan de drager. De lengte is een beredeneerd schatting van wat zichtbaar is. mogelijk zijn er in kruipruimte en onder de vloeren nog leidingen aanwezig. er worden geen rechten verleend aan deze waardes

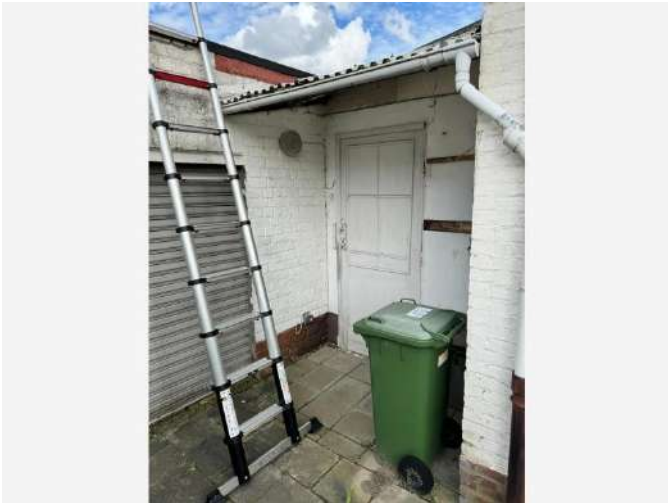
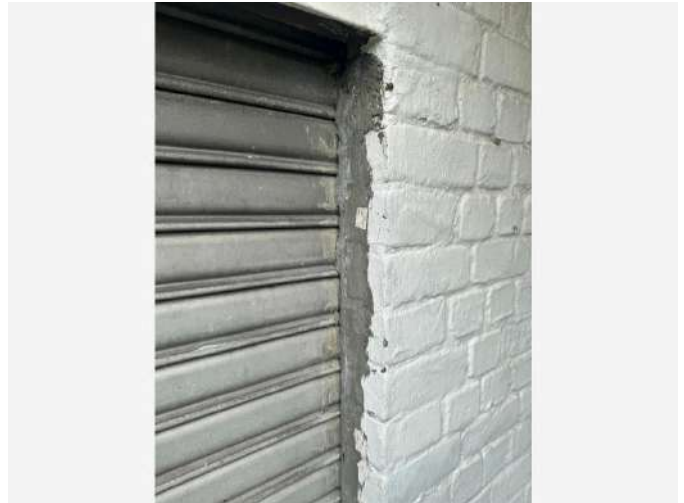
Geen asbest

Beschrijving	Cementering aan garagepoort
Omgeving	Grenst aan binnen- en buitenlucht
Primaire drager	Wandopening verticaal (raam, deur, ...)
Bindmiddel van materiaal	Cement

Gebondenheid op basis van bindmiddel	Hecht
Hoeveelheid (oppervlakte - dikte - aantal)	• 0,50 m ² - 0,10 cm - 1 stuk
Totaal volume	< 0,001 m ³
Identificatiemethode	Vaststelling met monstername
Destructieve handeling voor identificatie	Nee

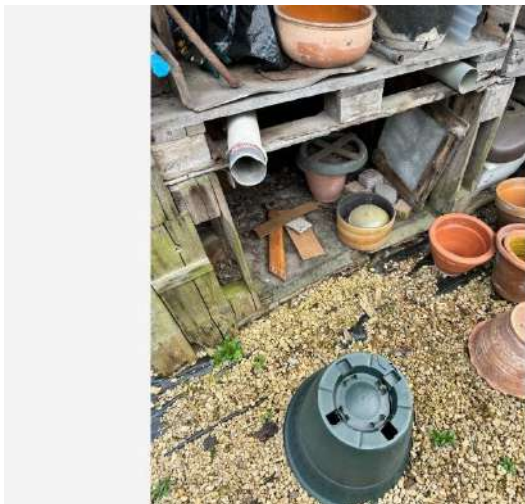
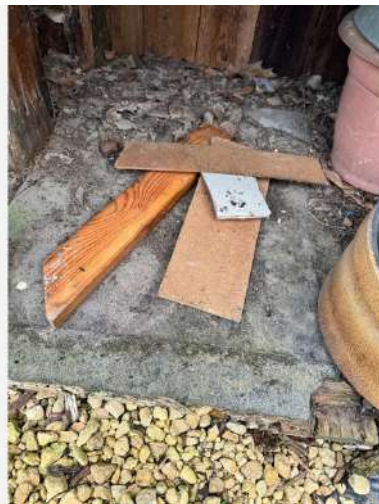
Fiche 55: Roofing op paneel aan tuinhuis

Geen asbest

Beschrijving	Roofing op paneel aan tuinhuis
Omgeving	Buiten
Primaire drager	Vloer
Bindmiddel van materiaal	Bitumen (roofing, teer, asfalt)

Gebondenheid op basis van bindmiddel	Hecht
Hoeveelheid (oppervlakte - aantal)	• 1,00 m ² - 1 stuk
Totale oppervlakte	1,00 m ²
Identificatiemethode	Vaststelling met monstername
Destructieve handeling voor identificatie	Nee

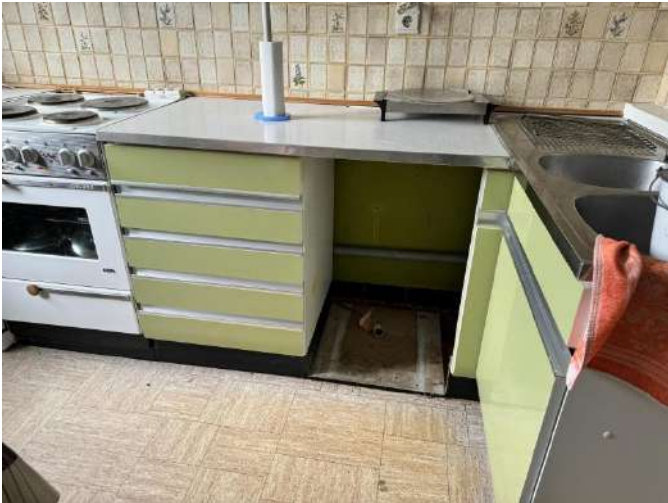
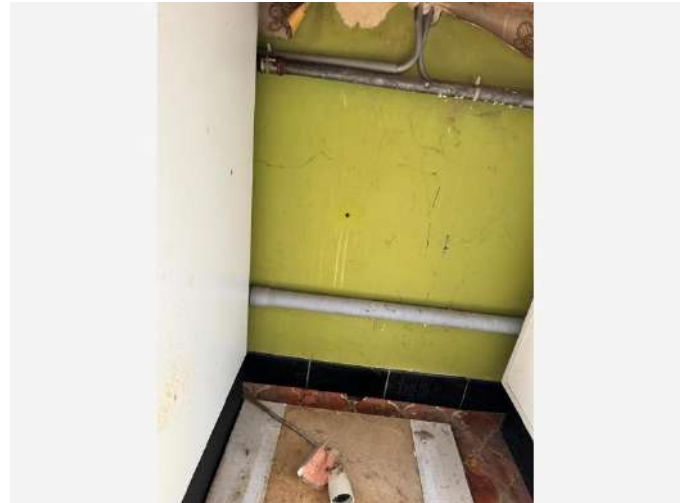
Fiche 57: Pleister wanden

Geen asbest

Beschrijving	Pleister wanden
Omgeving	Binnen
Primaire drager	Binnenwand

Bindmiddel van materiaal	Gips - kalk
Gebondenheid op basis van bindmiddel	Niet-hechtgebonden
Hoeveelheid (oppervlakte - dikte - aantal)	• 350,00 m ² - 1,00 cm - 1 stuk
Totaal volume	3,50 m ³
Identificatiemethode	Vaststelling met monstername
Destructieve handeling voor identificatie	Nee

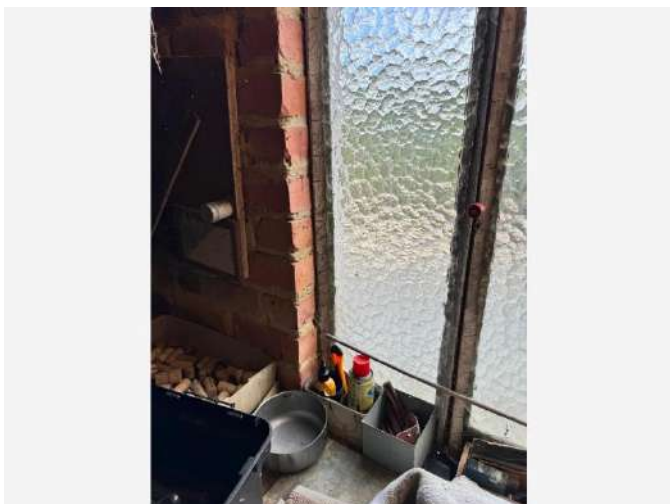
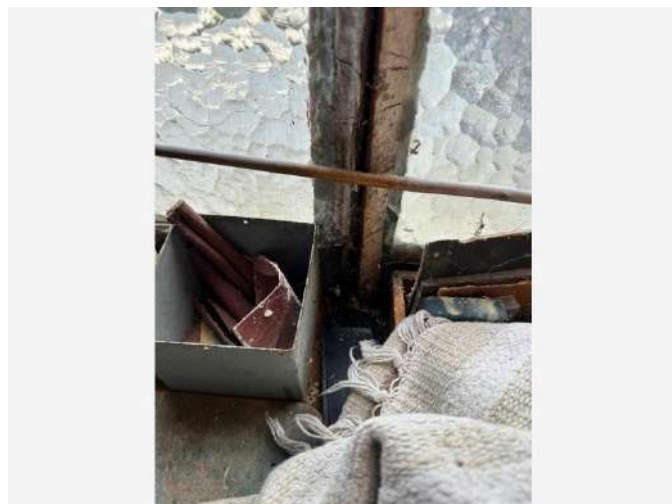
Geen asbest

Beschrijving	Mastiek afdichting ramen aan garage
Omgeving	Grenst aan binnen- en buitenlucht
Primaire drager	Wandopening verticaal (raam, deur, ...)
Bindmiddel van materiaal	Kitten, mastiek, pasta

Gebondenheid op basis van bindmiddel	Hecht
Hoeveelheid (gewicht - aantal)	• 0,50 kg - 5 stuks
Totaal gewicht	2,50 kg
Identificatiemethode	Vaststelling met monstername
Destructieve handeling voor identificatie	Nee

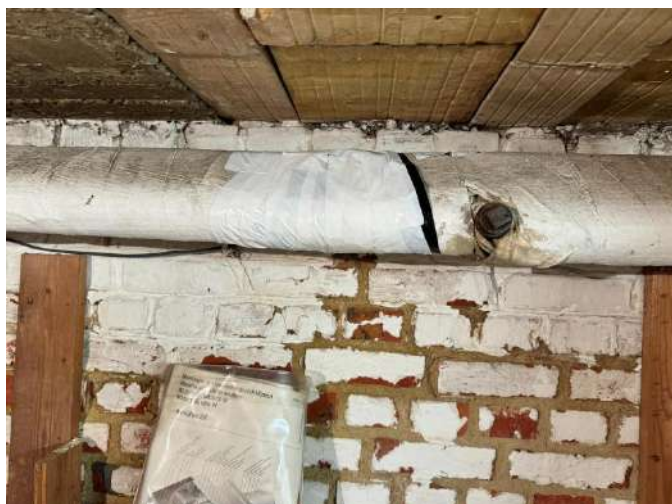
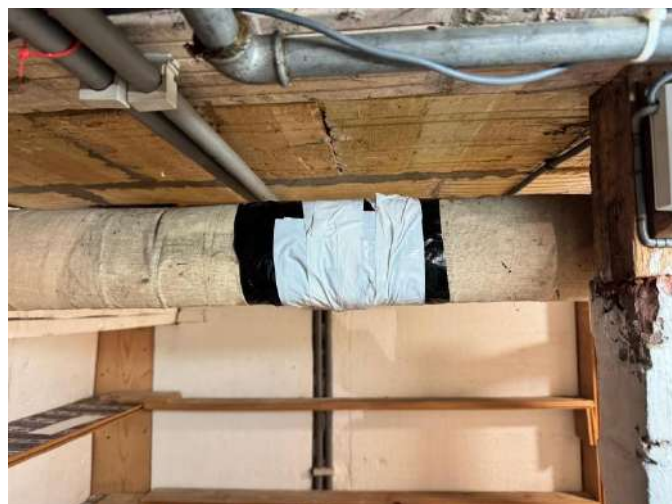
Fiche 59: Leidingisolatie HVAC uit gips - rechte stukken

Geen asbest

Beschrijving	Leidingisolatie HVAC uit gips - rechte stukken
Omgeving	Binnen
Primaire drager	HVAC infrastructuur en uitrusting

Bindmiddel van materiaal	Gips - kalk
Gebondenheid op basis van bindmiddel	Niet-hechtgebonden
Hoeveelheid (lengte - omtrek - dikte - aantal)	<ul style="list-style-type: none"> • 20,00 m - 35,00 cm - 10,00 cm - 1 stuk
Totaal volume	0,70 m ³
Identificatiemethode	Vaststelling met monstername
Destructieve handeling voor identificatie	Nee
Opmerking	de omtrek is een gemiddelde, daar de omtrek over het trace' varieert.de dikte is een schatting van de isolatie en gips tot aan de drager.de lengte is een beredeneerd schatting van wat zichtbaar is. mogelijk zijn er in kruipruimte en onder de vloeren nog leidingen aanwezig. er worden geen rechten verleend aan deze waardes

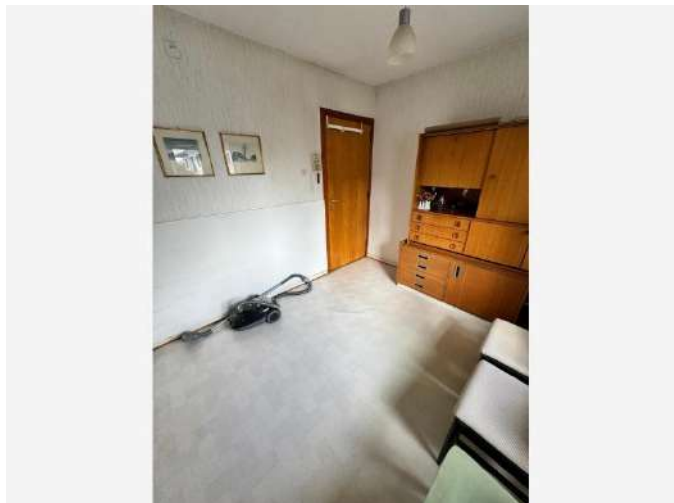
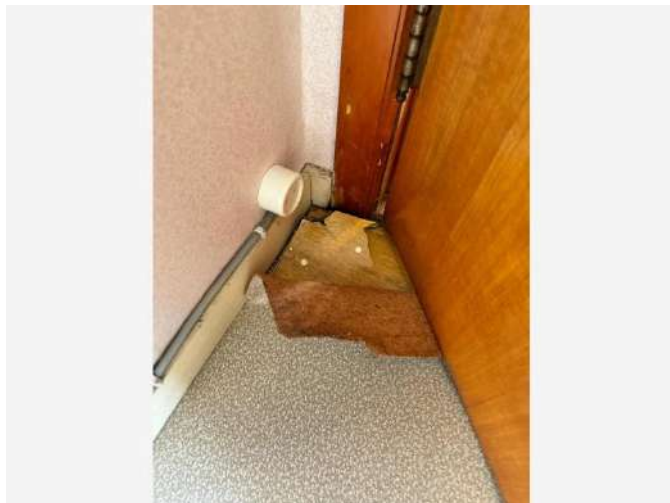
Fiche 60: Intitueel venylzeil in slaapkamers - 1ste verdieping

Geen asbest

Beschrijving	Intitueel venylzeil in slaapkamers - 1ste verdieping
Omgeving	Binnen
Primaire drager	Vloer

Bindmiddel van materiaal	Karton - papier - viltachtig
Gebondenheid op basis van bindmiddel	Niet-hechtgebonden
Hoeveelheid (oppervlakte - aantal)	• 27,00 m ² - 1 stuk
Totale oppervlakte	27,00 m ²
Identificatiemethode	Vaststelling met monstername
Destructieve handeling voor identificatie	Nee

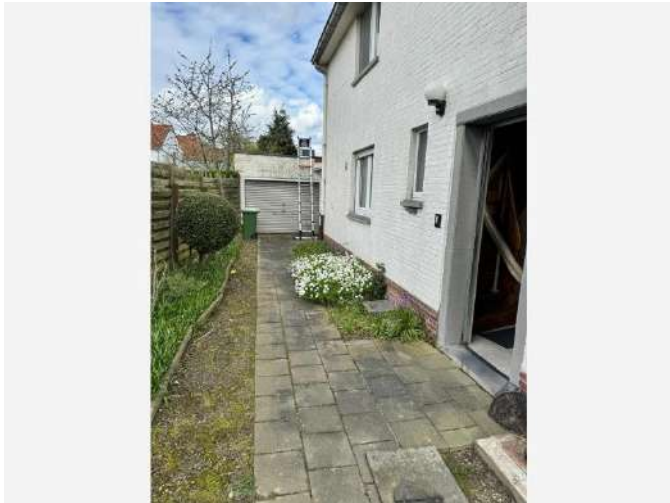
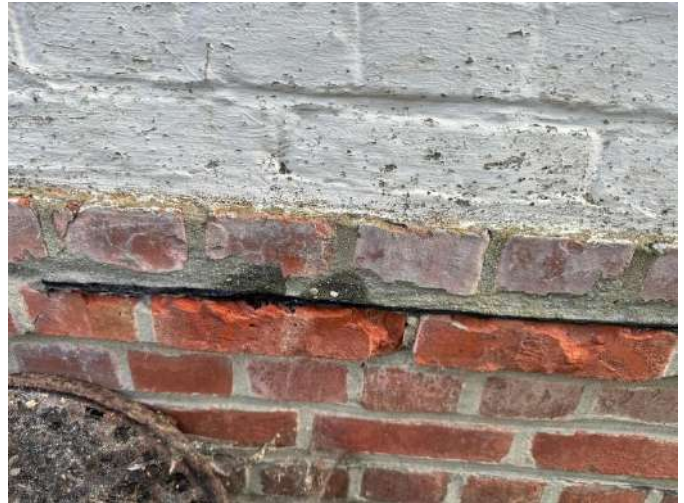
Geen asbest

Beschrijving	Waterkerende toepassing buitengevel
Omgeving	Buiten
Primaire drager	Wand buitenschil

Bindmiddel van materiaal	Bitumen (roofing, teer, asfalt)
Gebondenheid op basis van bindmiddel	Hecht
Hoeveelheid (oppervlakte - dikte - aantal)	• 40,00 m ² - 0,50 cm - 1 stuk
Totaal volume	0,20 m ³
Identificatiemethode	Vaststelling met monstername
Destructieve handeling voor identificatie	Nee

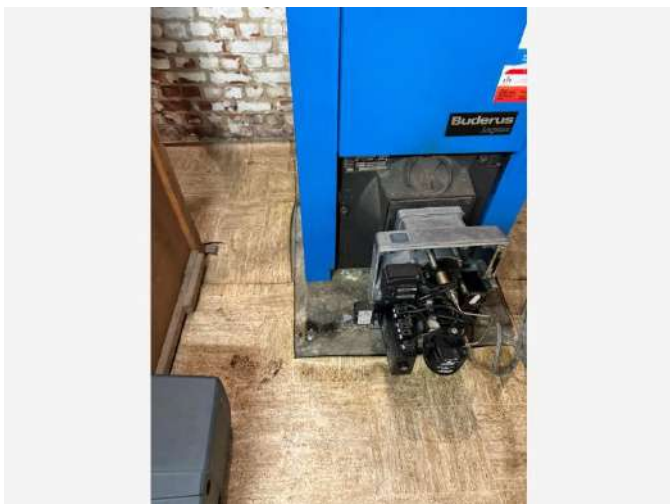
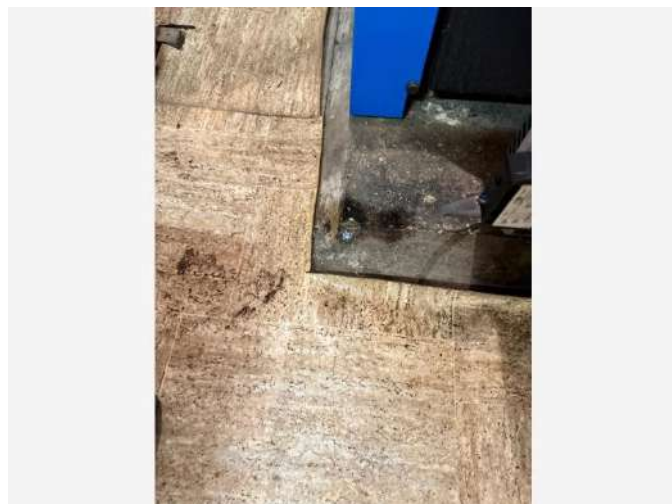
Beschrijving	Sokkel onder CV-ketel
Omgeving	Binnen
Primaire drager	Ruimteverwarming
Bindmiddel van materiaal	Cement

Gebondenheid op basis van bindmiddel	Hecht
Hoeveelheid (gewicht - aantal)	• 9,98 kg - 1 stuk
Totaal gewicht	9,98 kg
Identificatiemethode	Vaststelling met monstername
Destructieve handeling voor identificatie	Nee

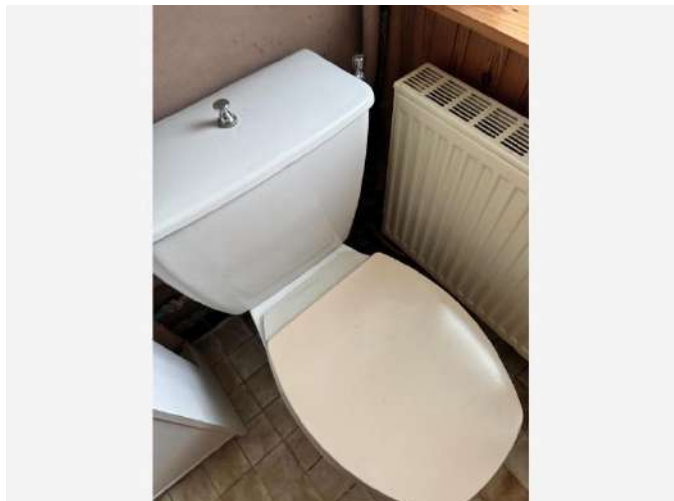
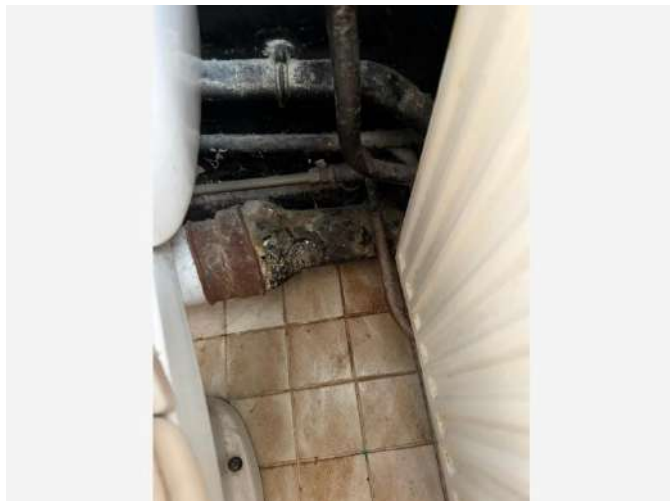
Fiche 64: Dichting aan afvoerleiding toilet - 1ste verdieping

Geen asbest
