# Asbestinventarisatetest

Kerselarenstraat 75, 3071 Kortenberg

Attestnummer : 20240423-000139.000

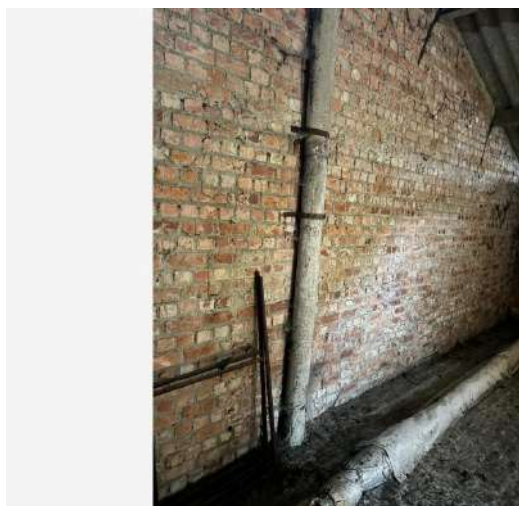
Detailfoto

Eindbeoordeling materiaalrisico	Verhoogd materiaalrisico en/of verhoogde kans op vezelvrijgave
---------------------------------	--

Gebondenheid	Categorie 1: hechtgebonden in oorsprong
Asbestsoort (vezeltype)	Crocidoliet aanwezig
Asbestconcentratie	Laag (< 50%)
Afschermingsgraad van het gehele materiaal	Geheel of deels vrij aan de buitenlucht
Toestand van het materiaal	Matig beschadigd, matig verweerd

Beschrijving	Asbestcement regenpijp - zolder voedertrog
Omgeving	Binnen
Primaire drager	Infrastructuur hemelwater (opvang en afvoer)
Asbestmateriaal	Buis, koker, leiding, pijp, doorvoer
Bindmiddel van asbestmateriaal	Cement
Gebondenheid op basis van bindmiddel	Hecht
Hoeveelheid (lengte - omtrek - dikte - aantal)	• 3,00 m - 20,00 cm - 1,00 cm - 1 stuk
Totaal volume	0,006 m <sup>3</sup>
Eenvoudig bereikbaar	Ja

- Zorg voor een veilig beheer. Vermijd het beschadigen van het asbestmateriaal. Controleer de toestand jaarlijks op wijzigingen.

- Eenvoudige handelingen: mag via doe-het-zelf of door werknemer(s) met opleidingsattest eenvoudige handelingen  
Asbestcement regenpijp behoort tot de hechtgebonden asbestsoort. Volgens de codex "Welzijn op het werk" beschrijft dat hechtgebonden asbestsoorten mogen verwijderd worden via de procedure "eenvoudige handelingen". De nodige preventiemaatregelen dienen in acht genomen te worden die terug te vinden zijn in de codex "Welzijn op het werk" - Boek VI Titel 3 Asbest - Bijlage VI. 3-2 punt B. Vervolgens kan dit asbesthoudend materiaal dubbel worden verpakt en worden gedeponeerd bij het recyclagepark.

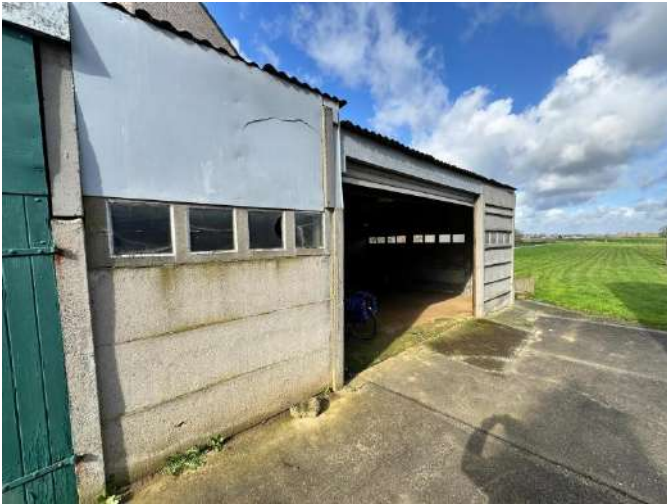
Overzichtsfoto

Beschrijving	Asbestcement golfplaten dak - voederstal & grote berging
Omgeving	Grenst aan binnen- en buitenlucht
Primaire drager	Schuin dak
Asbestmateriaal	Dak- en gevelbekleding - Golfplaat
Bindmiddel van asbestmateriaal	Cement
Gebondenheid op basis van bindmiddel	Hecht
Hoeveelheid (oppervlakte - aantal)	• 86,00 m <sup>2</sup> - 1 stuk

<b>Totale oppervlakte</b>	86,00 m <sup>2</sup>
<b>Eenvoudig bereikbaar</b>	Ja
<b>Bevestigingswijze</b>	<ul style="list-style-type: none"><li>• Geschroefd</li></ul>
<b>Identificatiemethode</b>	Vaststelling zonder monstername
<b>Destructieve handeling voor identificatie</b>	Nee

- Zorg voor een veilig beheer. Vermijd het beschadigen van het asbestmateriaal. Controleer de toestand jaarlijks op wijzigingen.
- Zorg voor een veilig beheer en verwijder dit asbestmateriaal wanneer het bij werken eenvoudig bereikbaar wordt. Controleer de toestand jaarlijks op wijzigingen.
- Verwijder dit asbestmateriaal zo snel mogelijk. Volg de toestand goed op.

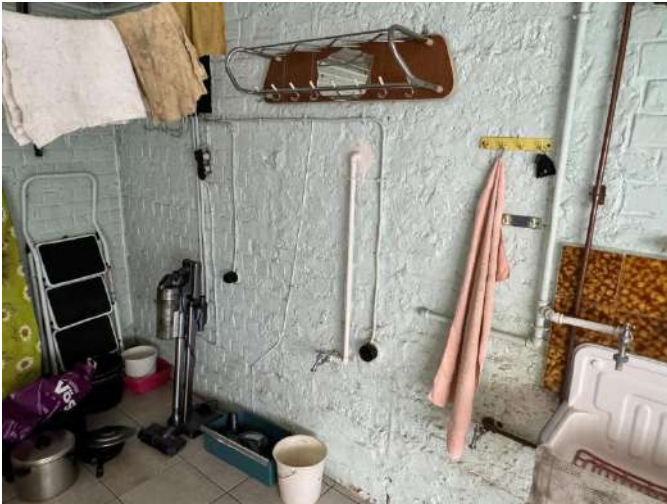
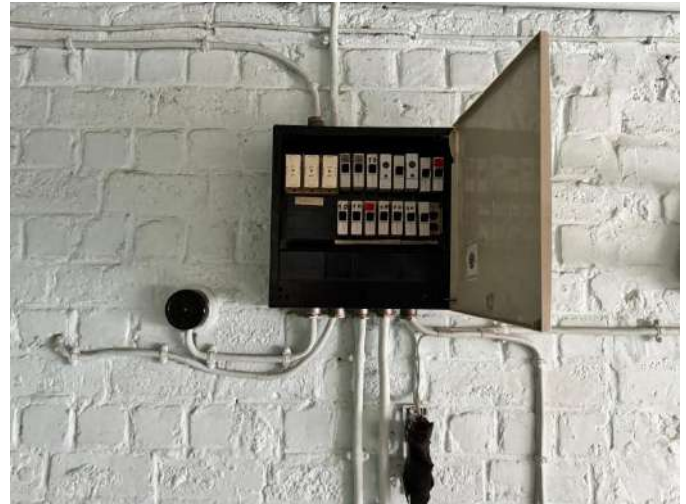
Beschrijving	Bakkeliet tellerkast en plonskasten - inkomhal
Omgeving	Binnen
Primaire drager	Communicatie en elektrische infrastructuur en uitrusting
Asbestmateriaal	Plaat, paneel, tablet - Type Bakeliet
Bindmiddel van asbestmateriaal	Kunststof of -hars
Gebondenheid op basis van bindmiddel	Hecht
Hoeveelheid (oppervlakte - dikte - aantal)	• 0,10 m <sup>2</sup> - 5,00 cm - 2 stuks
Totaal volume	0,01 m <sup>3</sup>
Eenvoudig bereikbaar	Ja

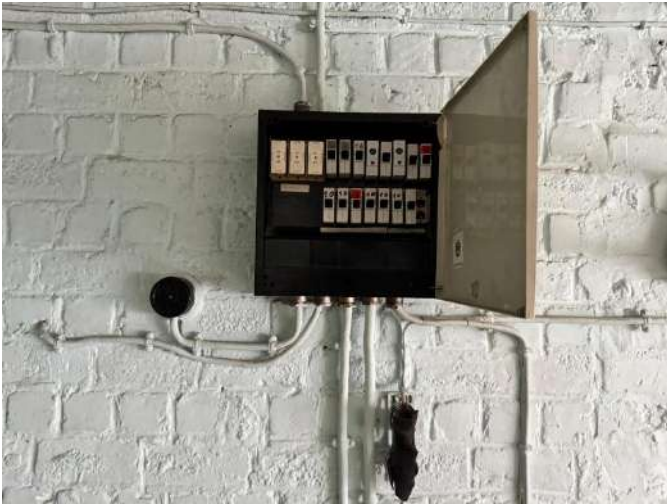
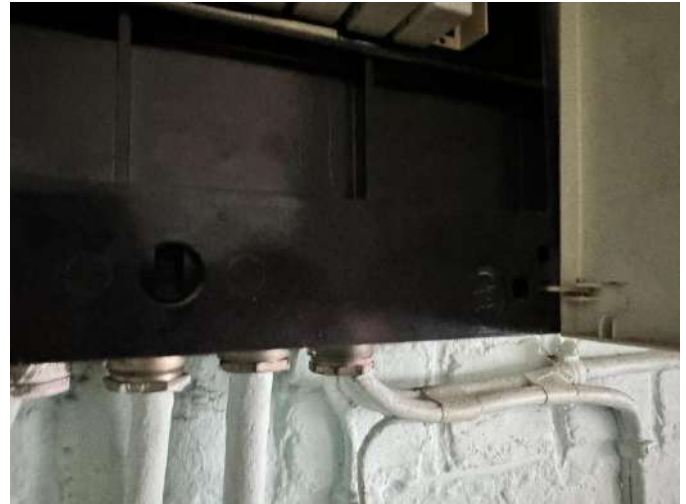
Beschrijving	Bakeliet stopcontacten en schakelaars
Omgeving	Binnen
Primaire drager	Communicatie en elektrische infrastructuur en uitrusting
Asbestmateriaal	Plaat, paneel, tablet - Type Bakeliet
Bindmiddel van asbestmateriaal	Kunststof of -hars
Gebondenheid op basis van bindmiddel	Hecht
Hoeveelheid (oppervlakte - dikte - aantal)	• 0,01 m <sup>2</sup> - 4,00 cm - 2 stuks
Totaal volume	< 0,001 m <sup>3</sup>

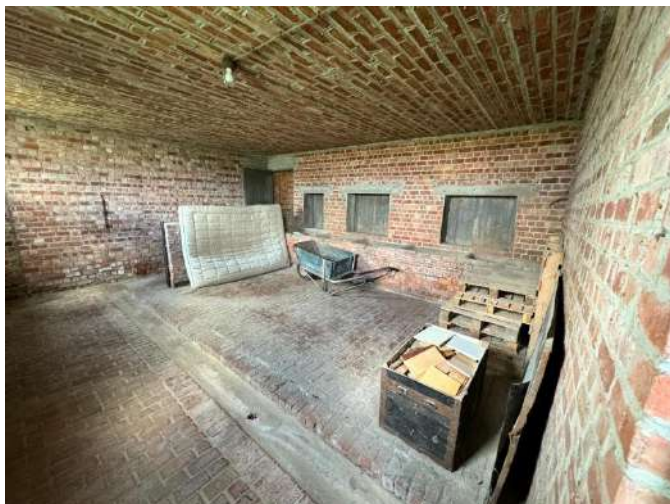
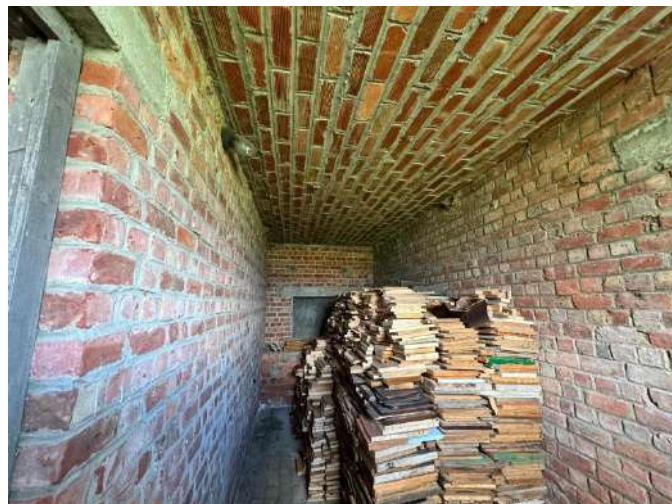
Beschrijving	Zekeringskast in berging
Omgeving	Binnen
Primaire drager	Communicatie en elektrische infrastructuur en uitrusting
Asbestmateriaal	Plaat, paneel, tablet - Type Bakeliet
Bindmiddel van asbestmateriaal	Kunststof of -hars
Gebondenheid op basis van bindmiddel	Hecht
Hoeveelheid (oppervlakte - dikte - aantal)	• 0,02 m <sup>2</sup> - 5,00 cm - 1 stuk
Totaal volume	0,001 m <sup>3</sup>
Eenvoudig bereikbaar	Ja

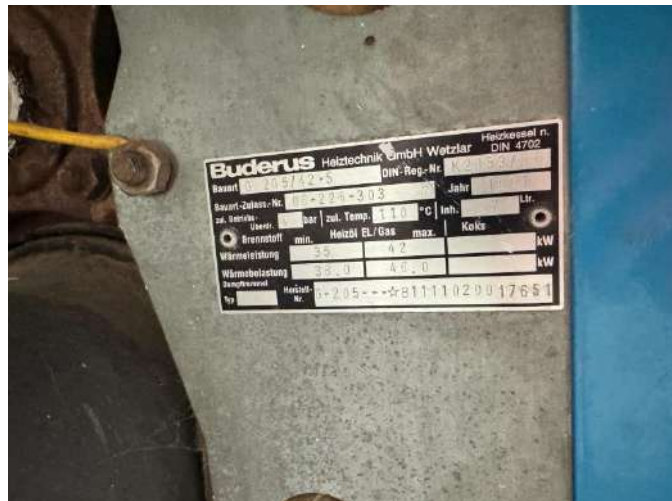
Detailfoto

Eindbeoordeling materiaalrisico	Zeer laag materiaalrisico en/of zeer lage kans op vezelvrijgave
---------------------------------	---

Beschrijving	Pakking oude CV-Ketel - Buderus - Loganatherm
Omgeving	Binnen
Primaire drager	HVAC infrastructuur en uitrusting
Asbestmateriaal	Pakking, dichting
Bindmiddel van asbestmateriaal	Weinig of geen bindmiddel (textiel, bevolking, ...)
Gebondenheid op basis van bindmiddel	Niet-hechtgebonden

<b>Hoeveelheid (gewicht - aantal)</b>	<ul style="list-style-type: none"> <li>• 1,00 kg - 1 stuk</li> </ul>
<b>Totaal gewicht</b>	1,00 kg
<b>Eenvoudig bereikbaar</b>	<p>Nee</p> <ul style="list-style-type: none"> <li>• Het asbestmateriaal is bedekt (uitgezonderd laag verf, coating, behang, kunststof, textiel) en het wegnemen van het bedekkende materiaal kan niet zonder het bedekkende materiaal te beschadigen.</li> </ul>
<b>Bevestigingswijze</b>	<ul style="list-style-type: none"> <li>• Los (al dan niet bedekt)</li> <li>• Geklemd</li> </ul>
<b>Identificatiemethode</b>	Vaststelling zonder monstername
<b>Destructieve handeling voor identificatie</b>	Nee
<b>Opmerking</b>	Volgens de literatuur (Intechum) bevat de Buderus - Loganatherm asbesthoudende materialen. Bij verwijdering dient deze CV-ketel uitgebreid onderzocht te worden.

- Zorg voor een veilig beheer. Vermijd het beschadigen van het asbestmateriaal. Controleer de toestand jaarlijks op wijzigingen.
- Verwijder dit asbestmateriaal zo snel mogelijk. Volg de toestand goed op.
- Voer bijkomende staalname(s) uit.

- Eenvoudige handelingen: mag via doe-het-zelf of door werknemer(s) met opleidingsattest eenvoudige handelingen  
Voer de ketel in zijn geheel af
- Eenvoudige handelingen: enkel door erkend asbestverwijderaar  
Vraag een loodgieter met opleidingsattest eenvoudige handeling om deze ketel te ontdoen van de asbesthoudende pakkingen en isolatie

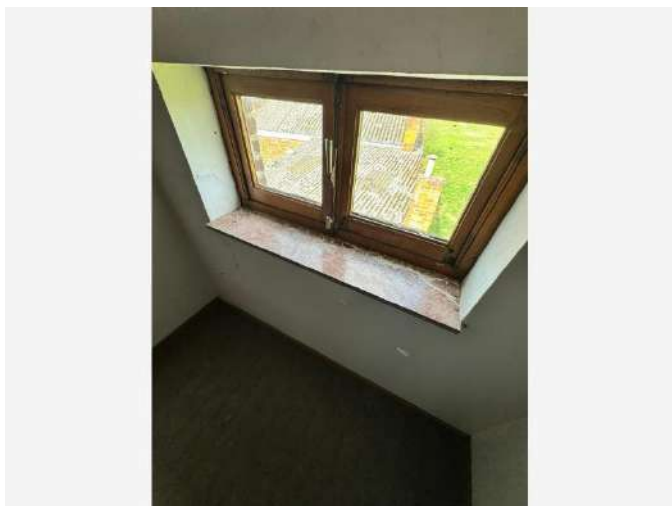
Vrije foto

Venstertabletten binnenkant schrijnwerk zijn uit natuursteen

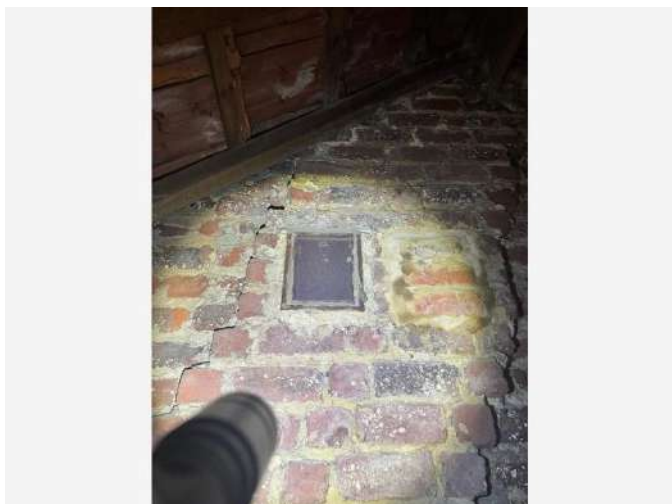
Vrije foto

Roetschuif uit metaal op zolder. Dit bevat geen asbest.

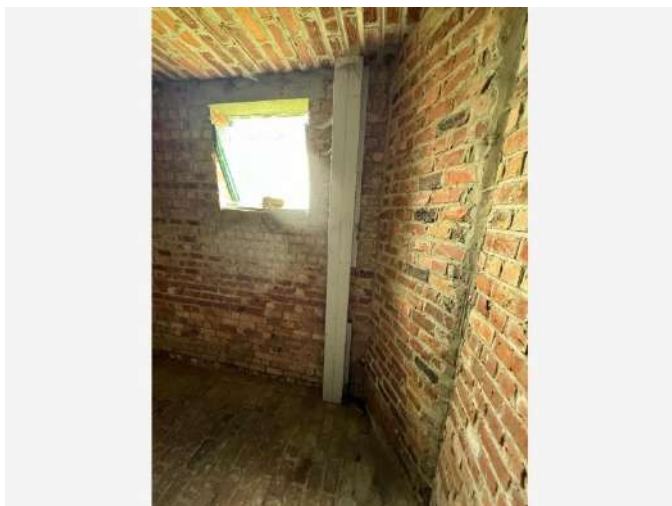
Vrije foto

Afkasting in voederstak. Er kan geen onderzoek gedaan worden naar de achterliggende materialen zonder destructief onderzoek uit te voeren. Dit valt niet onder onze onderzoeksopdracht. Volgens de eigenaars zou hier een mazoetleiding achterlopen die over het plafond van de de voederstal loopt.

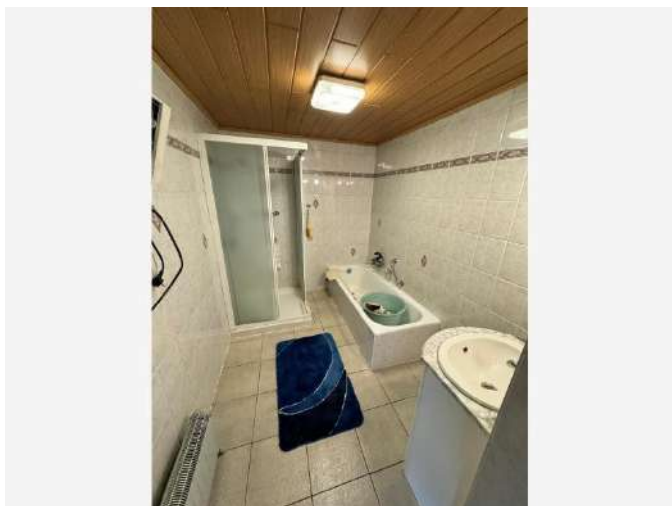
Vrije foto

Plafond in badkamer bestaat uit MDF panelen. Deze zijn niet asbestverdacht. Het pleister onder de panelen kon niet bemonsterd worden zonder destructief onderzoek uit te voeren.

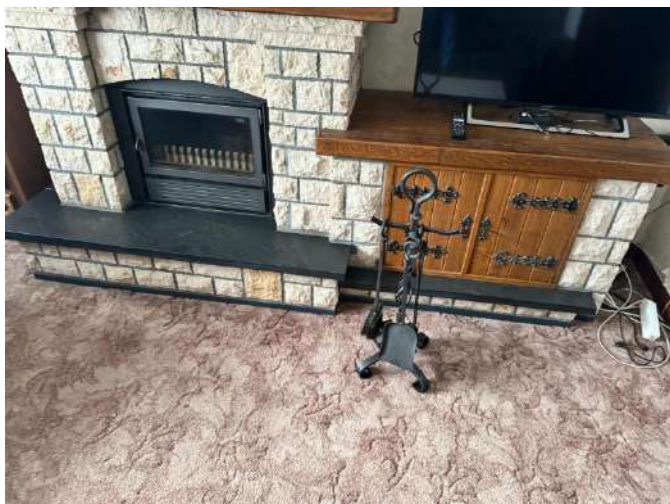
Vrije foto

Natuursteen (Franse leisteen). Deze toepassing is gebruikt als tablet rond het haardvuur.

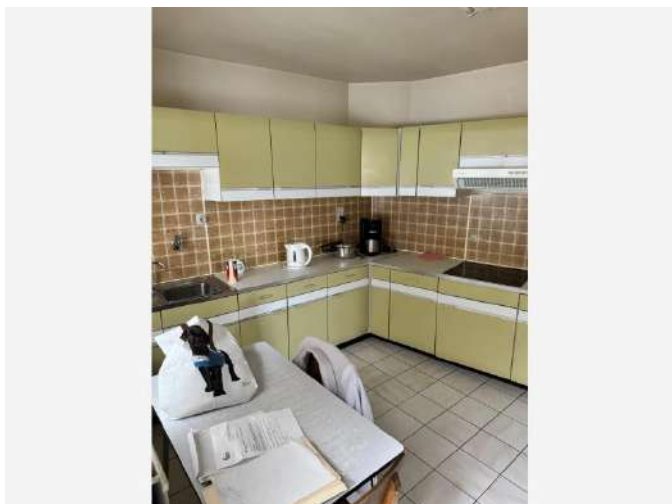
Vrije foto

Faijancetegels zijn niet asbestverdacht. Deskundige kan geen uitspraak doen over onderliggende bevestigingslaag zonder destructief onderzoek uit te voeren.

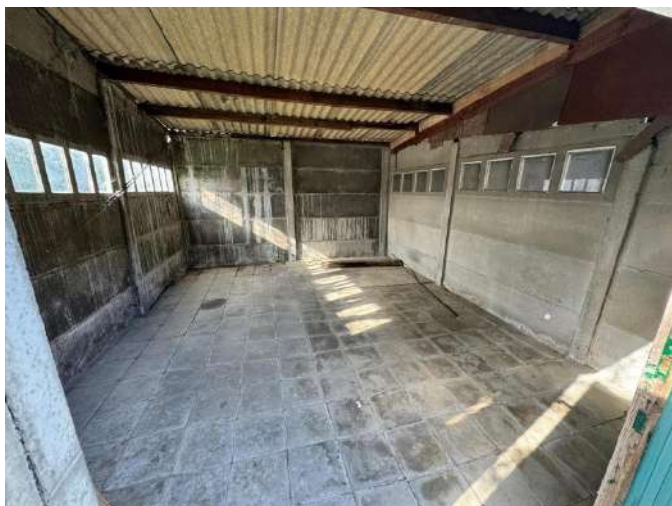
Vrije foto

Tegels van stal zijn niet asbestverdacht. De bevestigingslaag (Cement) kon niet geïnspecteerd worden zonder destructief onderzoek uit te voeren.

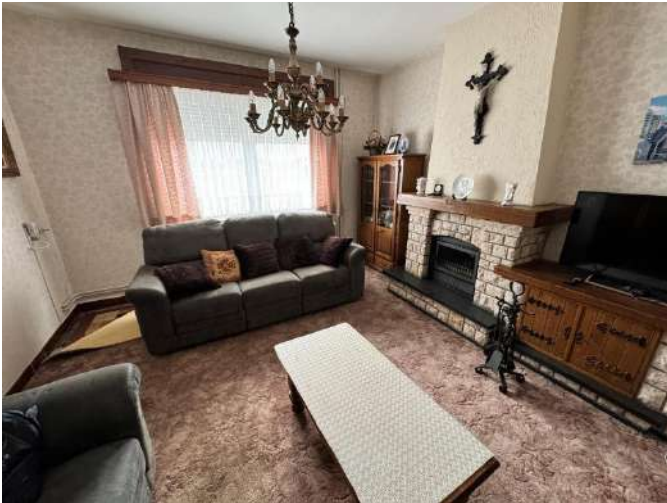
Vrije foto

De haard werd afgekast met gipskartonplaten & steen, deze zijn niet asbestverdacht.

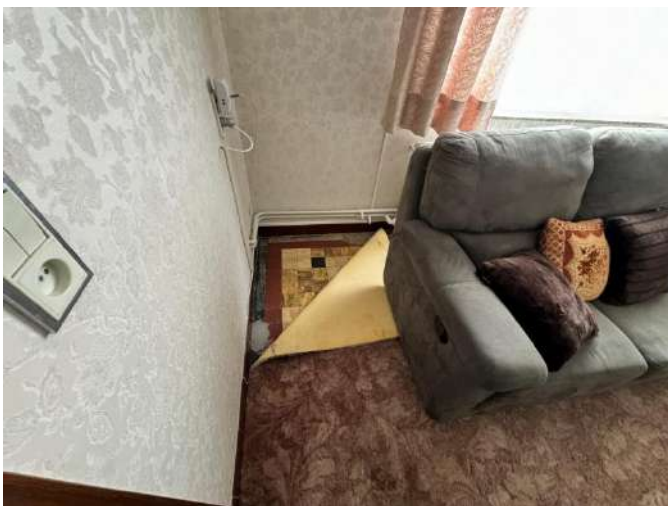
Vrije foto

Tapijt op vloer in leefruimte en eetkamer. Dit is niet asbestverdacht. De tegels onder het tapijt zijn ook niet asbestverdacht. Deskundige kan geen uitspraak doen over de bevestiging van de tegels, zonder destructief onderzoek uit te voeren. Bij verwijdering dient er bijkomend onderzoek plaats te vinden.

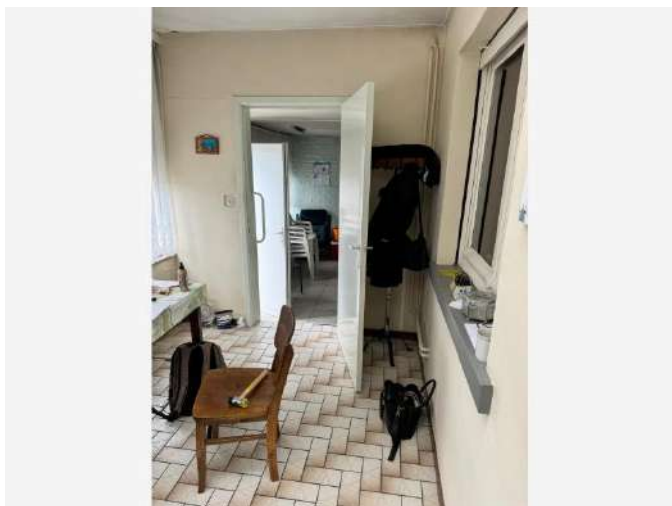
Vrije foto

Geen koord rond leidingen verwarming gevonden (waar leidingen muren in gaan). Dit om het uitzetten (tikkende geluid) te voorkomen.

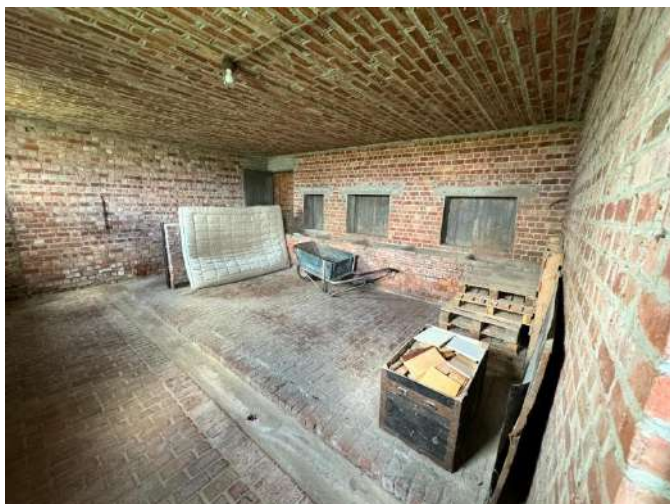
Vrije foto

Tegels van stal zijn niet asbestverdacht (baksteen). De bevestigingslaag (Cement) kon niet geïnspecteerd worden zonder destructief onderzoek uit te voeren.

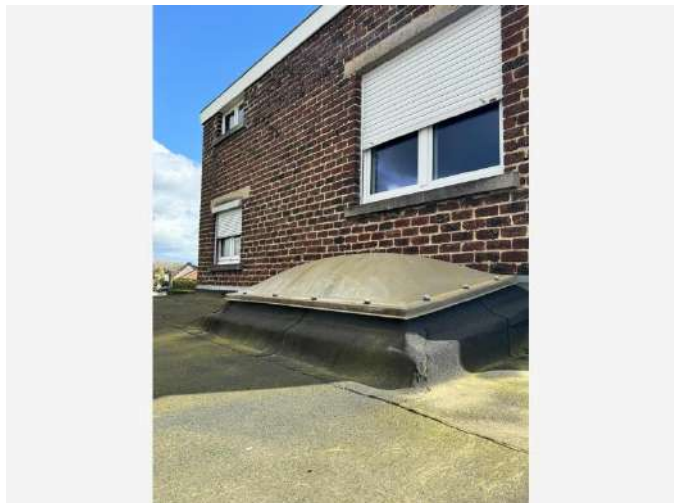
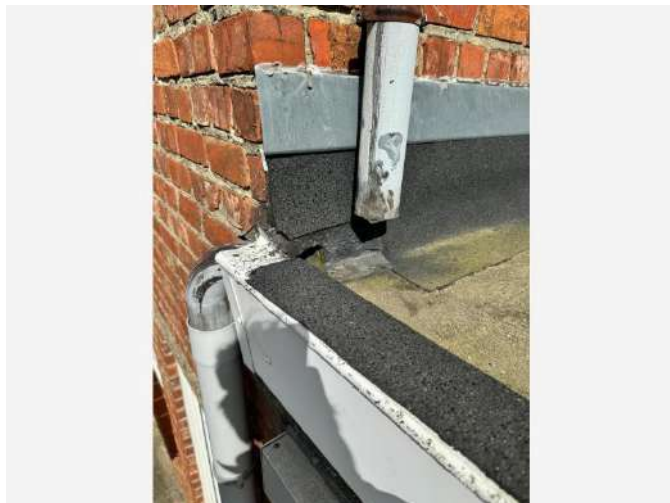
# Fiche 40: Roofing plat dak boven keuken/ veranda/ berging

Geen asbest

<b>Bindmiddel van materiaal</b>	Bitumen (roofing, teer, asfalt)
<b>Gebondenheid op basis van bindmiddel</b>	Hecht
<b>Hoeveelheid (oppervlakte - aantal)</b>	<ul style="list-style-type: none"> <li>• 20,00 m<sup>2</sup> - 1 stuk</li> </ul>
<b>Totale oppervlakte</b>	20,00 m <sup>2</sup>
<b>Identificatiemethode</b>	Vaststelling met monstername
<b>Destructieve handeling voor identificatie</b>	Nee
<b>Opmerking</b>	Puntmonster tot op de kern van het dak was niet mogelijk. Dit zou impliceren dat er destructief onderzoek dient te gebeuren. Staalname tot de kern zou de waterdichtheid schade.

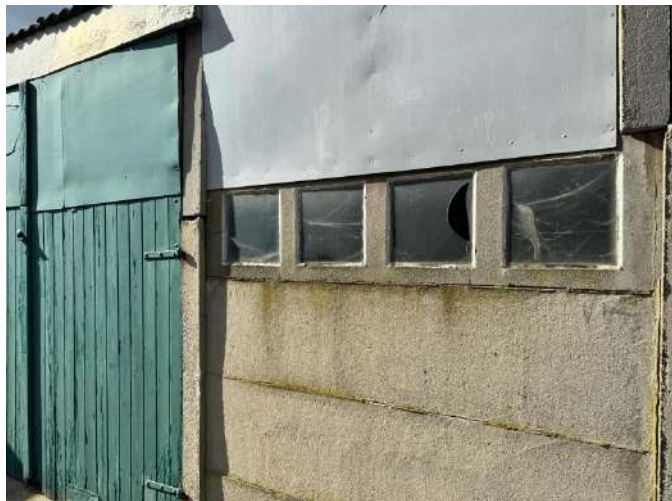
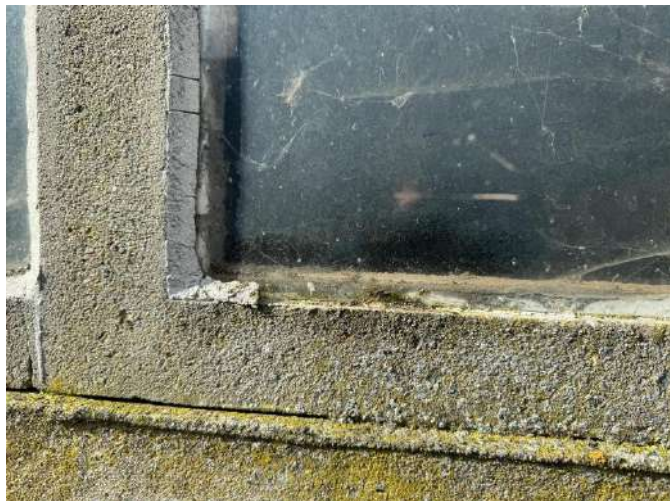
# Fiche 41: Mastiek afdichting ramen - stal (schrijnwerk/gevel)

Geen asbest

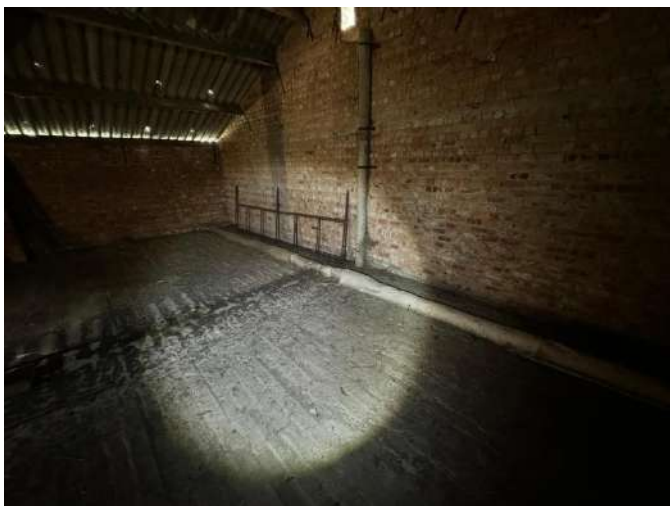
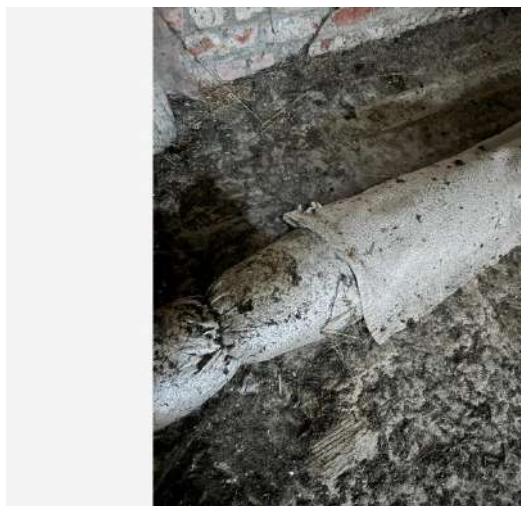
## Fiche 42: doek rond leidingisolatie

Geen asbest
