Asbestinventarisatetest

Kerkomsesteenweg 188A, 3370 Boutersem

Attestnummer : **20240505-000219.000**

Uitgegeven op : **05.05.2024**

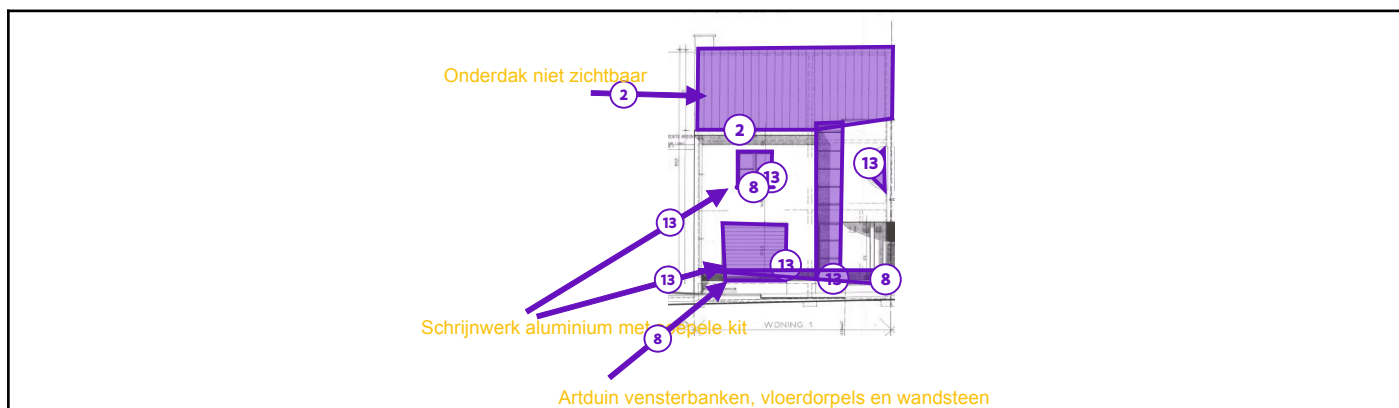
Plan 1.1: Voorgevel - 188a - adviesfiches

Beschrijving	Type	Actie
2. Onderdak niet zichtbaar	Beperking	-
8. Arduin vensterbanken en vloerdorpels	Advies	-
13. Ramen met soepele kit - schrijnwerk	Advies	-

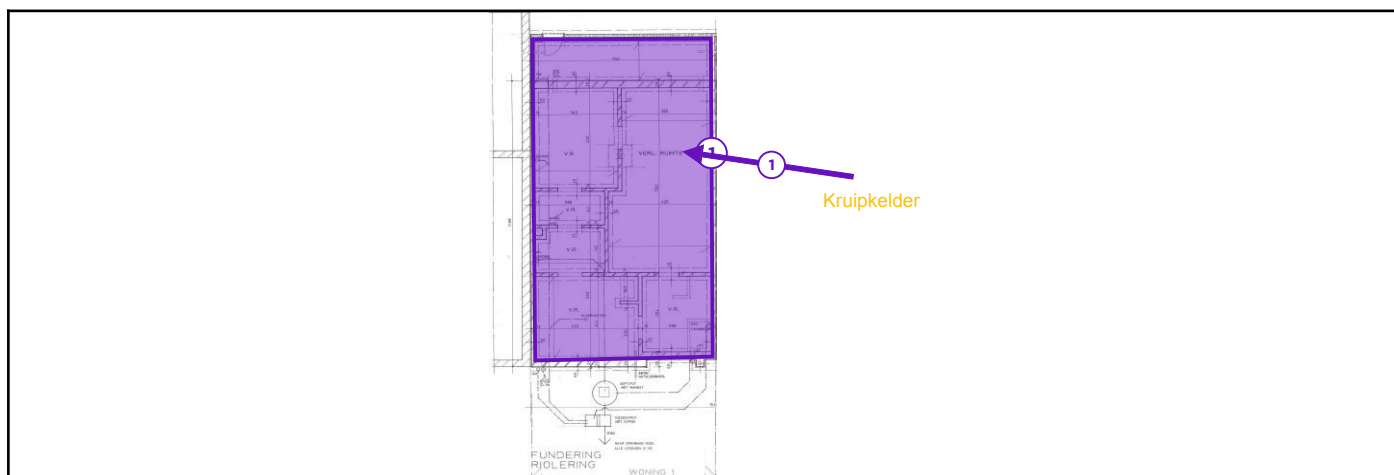
Plan 1.3: Fundering - riolering - 188a - adviesfiches

Beschrijving	Type	Actie
1. Kruipkelder onder woning	Beperking	-

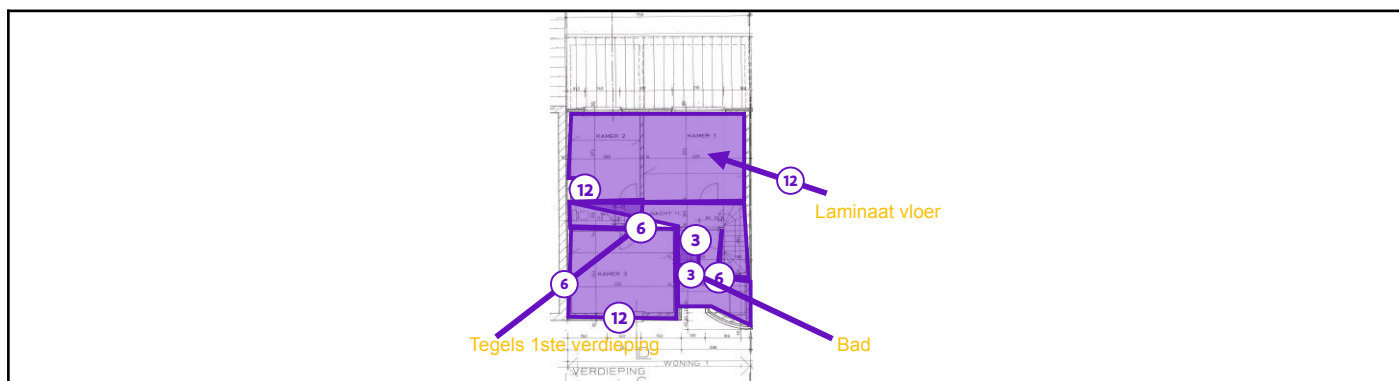
Plan 1.4: Verdieping - 188a - adviesfiches

Beschrijving	Type	Actie
3. Afkasting bad	Advies	-
6. Tegels in badkamer, nachthal en toilet gelijkvloers & 1ste verdieping	Advies	-
12. Laminaat vloer slaapkamers	Advies	-

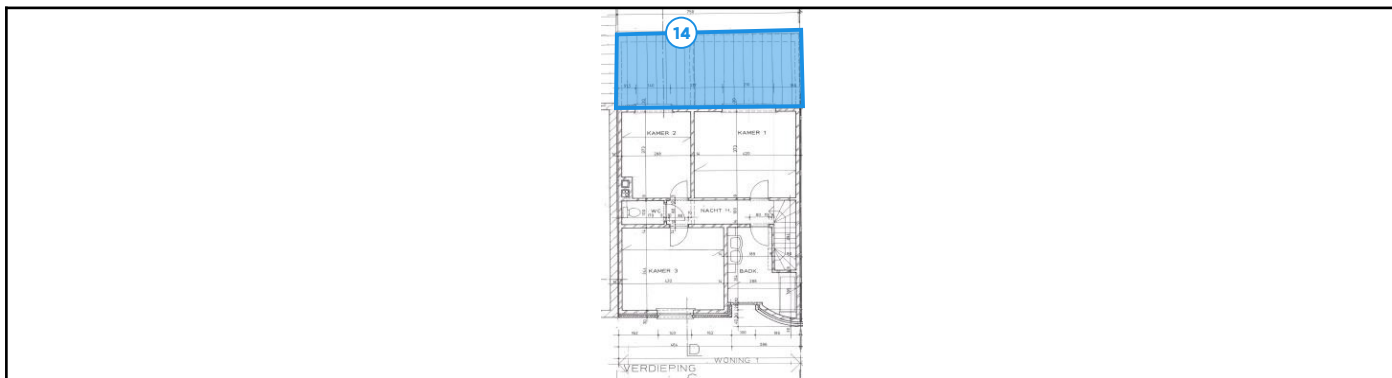
Plan 1.5: Verdieping - 188a - bronfiches

Beschrijving	Type	Actie
14. Roofing terras + plat dak	Geen asbest	-

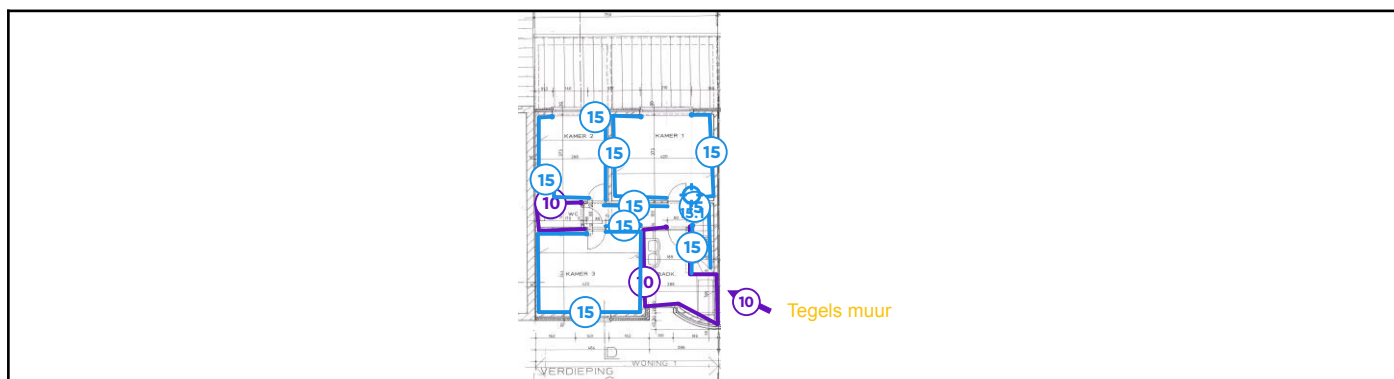
Plan 1.6: Verdieping - 188a - muren

Beschrijving	Type	Actie
10. Tegels tegen muur badkamer & toilet gelijkvloers & 1ste verdieping	Advies	-
15. Pleister wanden	Geen asbest	-
15.1 Code: MM01 - Pleister wand	Mengmonster	-

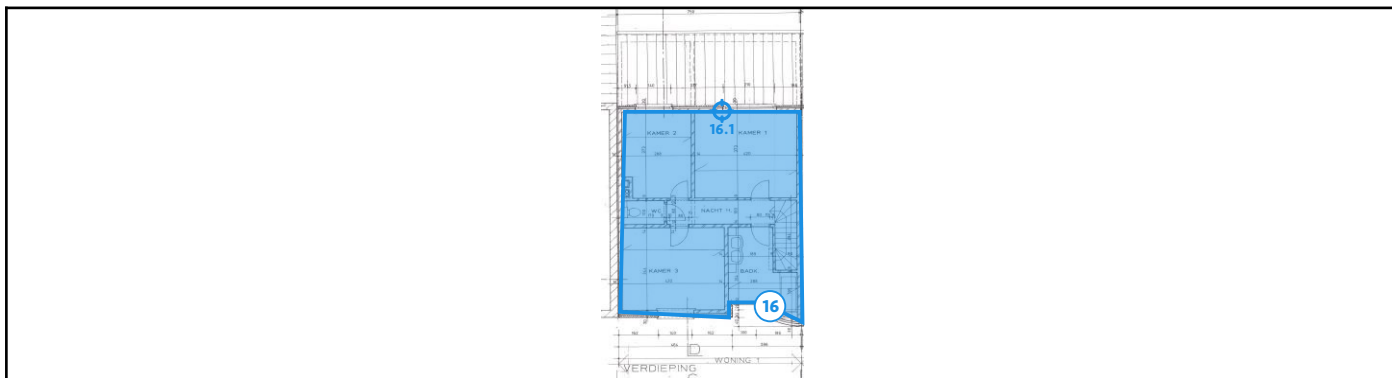
Plan 1.7: Verdieping - 188a - plafonds

Beschrijving	Type	Actie
16. Pleister plafonds	Geen asbest	-
16.1 Code: MM02 - Pleister Plafond	Mengmonster	-

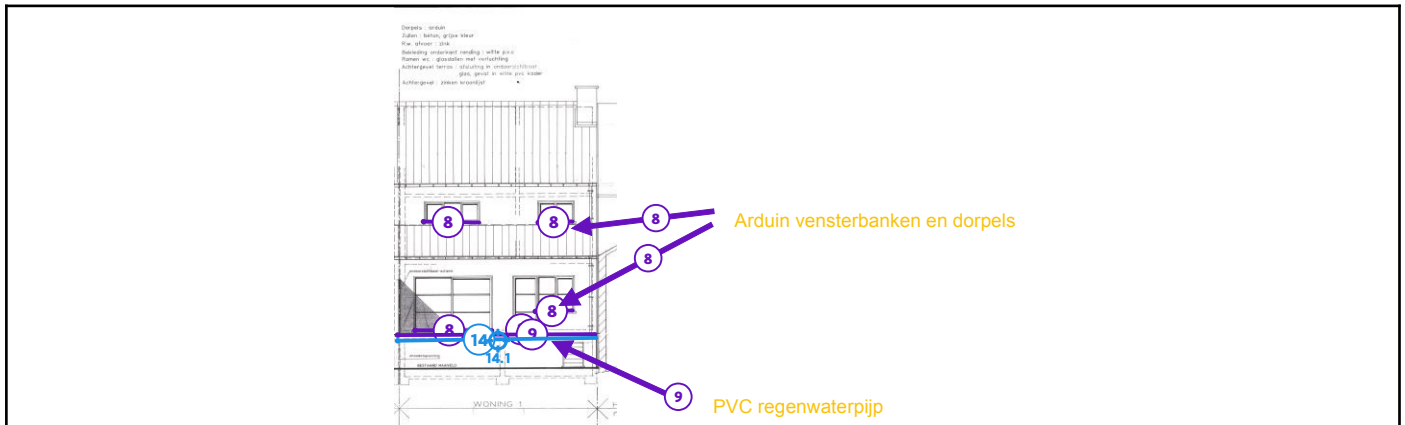
Plan 1.8: Achtergevel 188a

Beschrijving	Type	Actie
8. Arduin vensterbanken en vloerdorpels	Advies	-
9. PVC dakgoot terras	Advies	-
14. Roofing terras + plat dak	Geen asbest	-
14.1 Code: PM03 - Roofing	Puntmonster	-

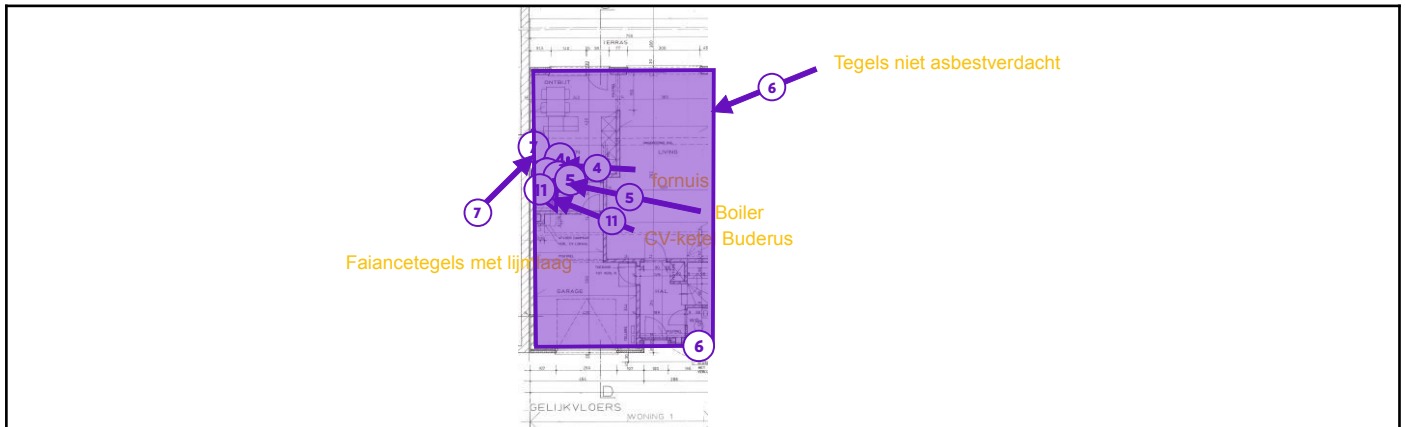
Plan 1.9: Gelijkvloers - 188a - adviesfiches

Beschrijving	Type	Actie
4. RF-plaat kookplaat	Advies	-
5. boiler uit 2000	Advies	-
6. Tegels in badkamer, nachthal en toilet gelijkvloers & 1ste verdieping	Advies	-
7. Faiancetegels in keuken	Advies	-
11. Recente CV-ketel + expansievat	Advies	-

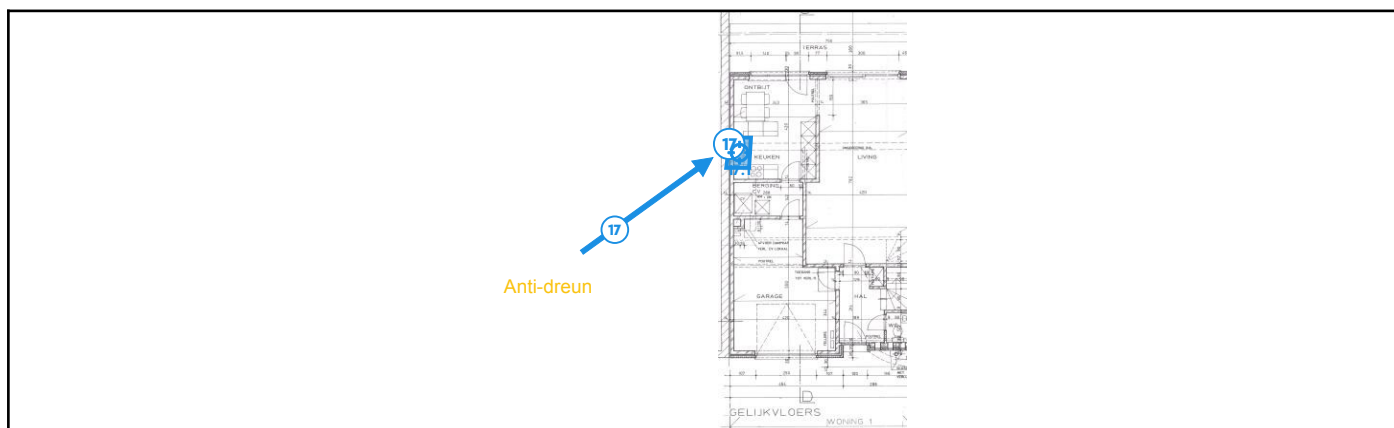
Plan 1.10: Gelijkvloers - 188a - bronfiches

Beschrijving	Type	Actie
17. Anti-dreun wasbak	Geen asbest	-
17.1 Code: PM04 - Anti-dreun	Puntmonster	-

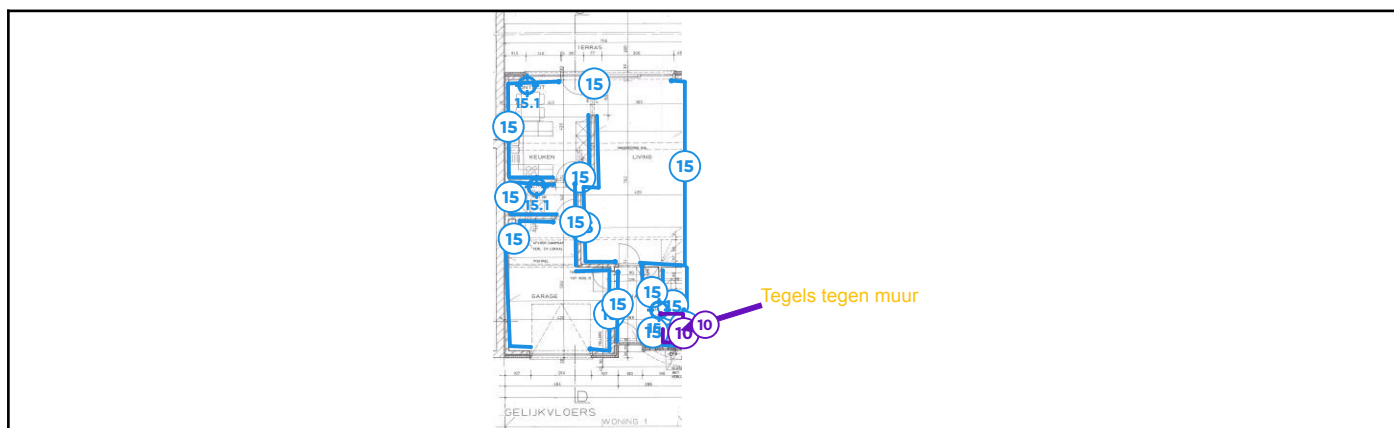
Plan 1.11: Gelijkvloers - 188a - muren

Beschrijving	Type	Actie
10. Tegels tegen muur badkamer & toilet gelijkvloers & 1ste verdieping	Advies	-
15. Pleister wanden	Geen asbest	-
15.1 Code: MM01 - Pleister wand	Mengmonster	-

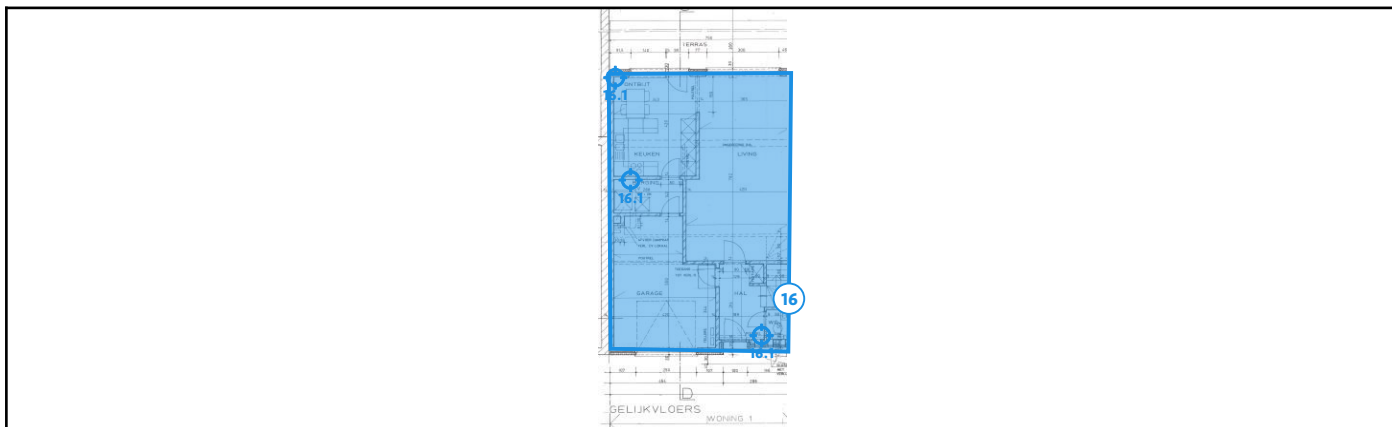
Plan 1.12: Gelijkvloers - 188a - plafonds

Beschrijving	Type	Actie
16. Pleister plafonds	Geen asbest	-
16.1 Code: MM02 - Pleister Plafond	Mengmonster	-
