# Asbestinventarisatetest

Bevekomsestraat 84, 3360 Bierbeek

Attestnummer : 20240506-000548.000

Uitgegeven op : 06.05.2024

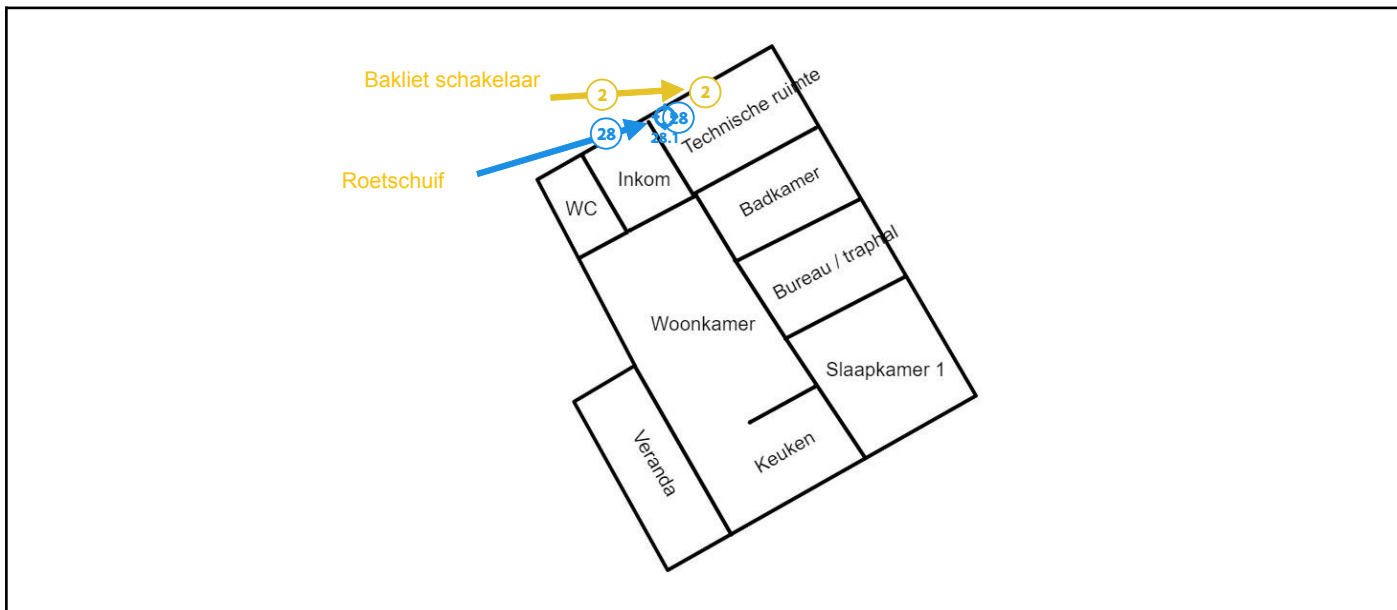
## Plan 1.2: Gelijkvloers - bronfiches

Beschrijving	Type	Actie
2. Bakliet stopcontacten en schakelaars	Asbestmateriaal	Zorgvuldig beheren
28. Roetschuif uit cement in technische ruimte	Geen asbest	-
28.1 Code: PM02 - roetschuif	Puntmonster	-

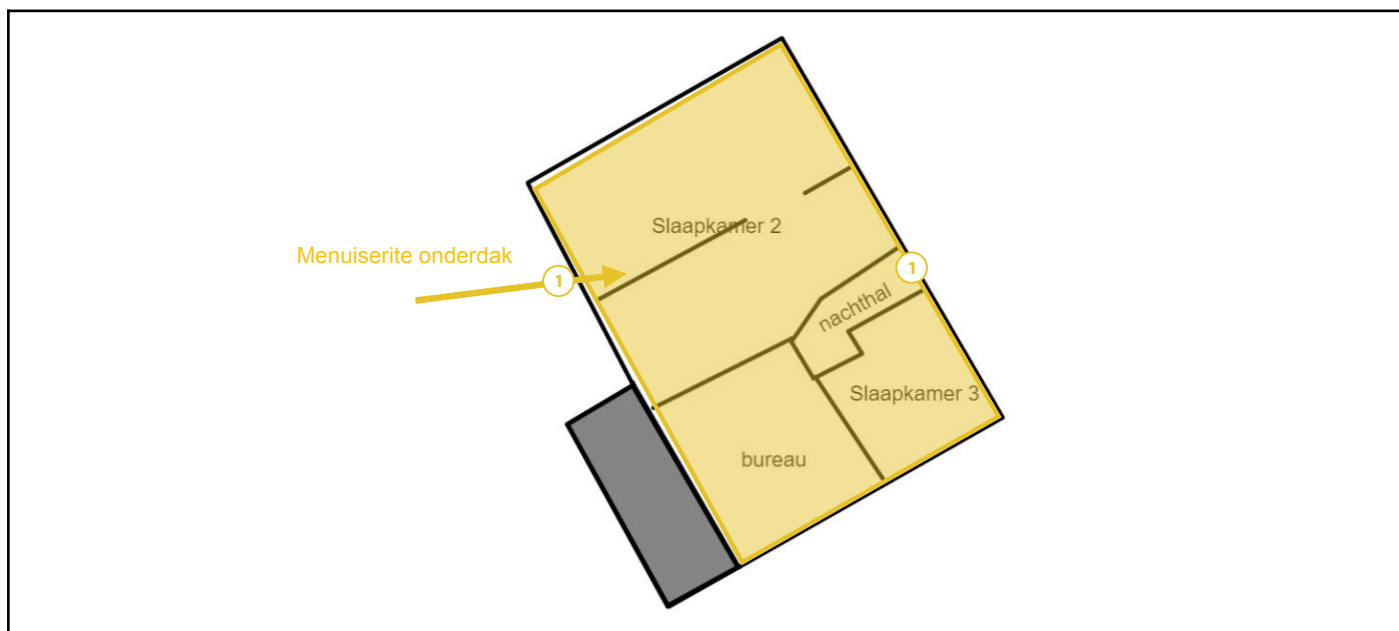
## Plan 1.8: 1ste verdieping - dak

Beschrijving	Type	Actie
1. Onderdak menuiserie - garage en woning	Asbestmateriaal	Zorgvuldig beheren

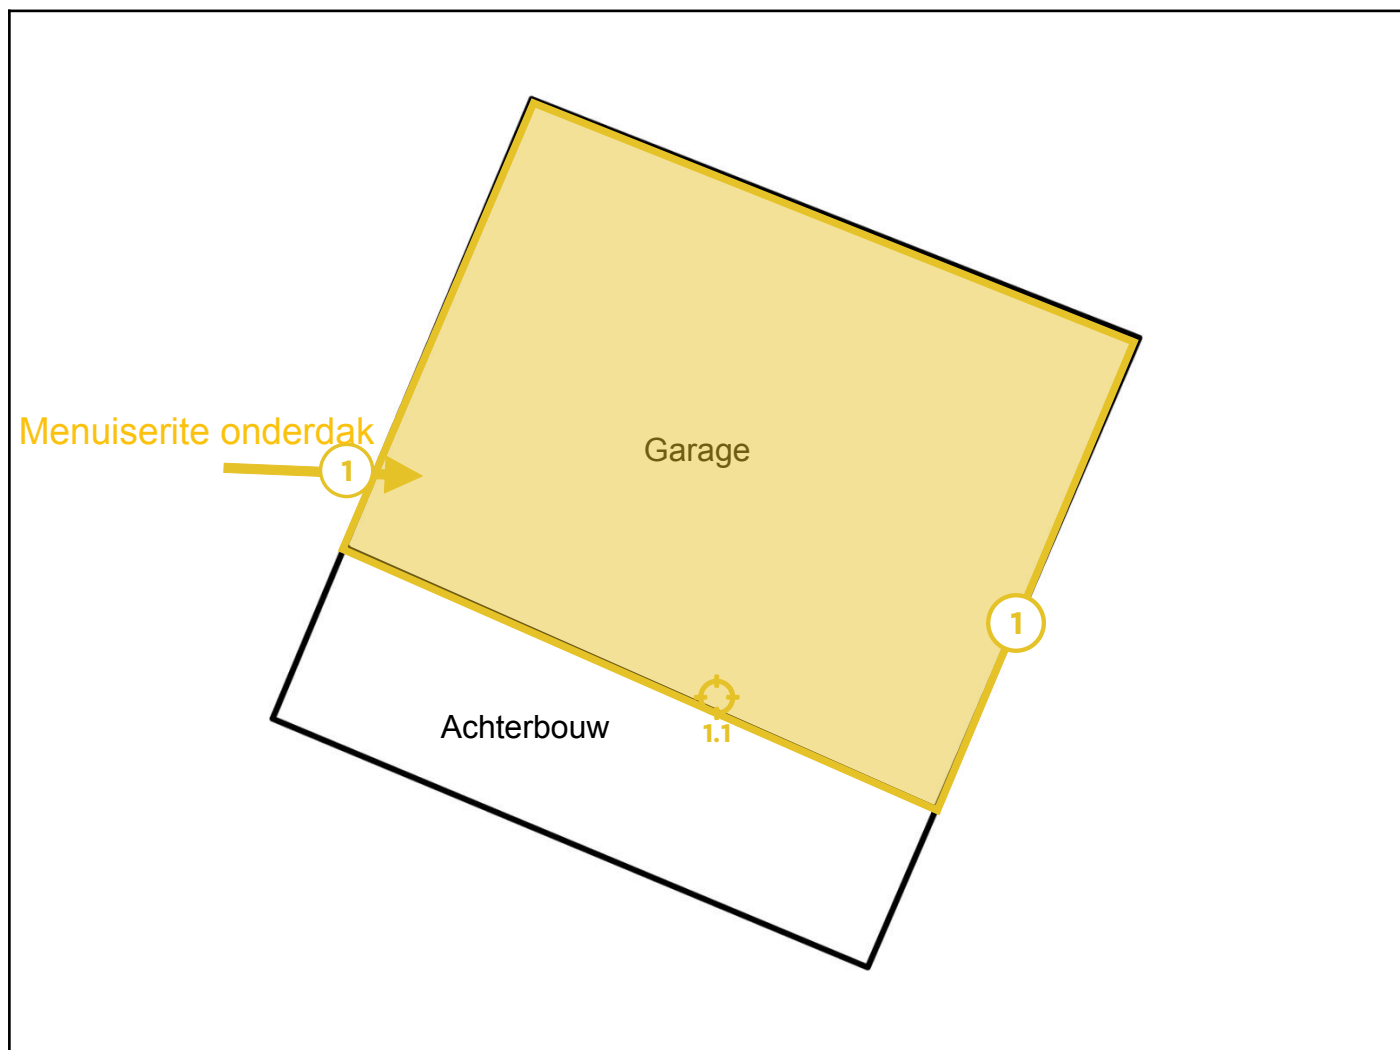
## Plan 2.2: Garage - bronfiches

Beschrijving	Type	Actie
1. Onderdak menuiseriet - garage en woning	Asbestmateriaal	Zorgvuldig beheren
1.1 Code: PM01 - Menuiserie onderdak	Puntmonster	-
