Asbestinventarisatetest

Eikstraat 45, 3360 Bierbeek

Attestnummer : 20241009-000385.000

Uitgegeven op : 09.10.2024

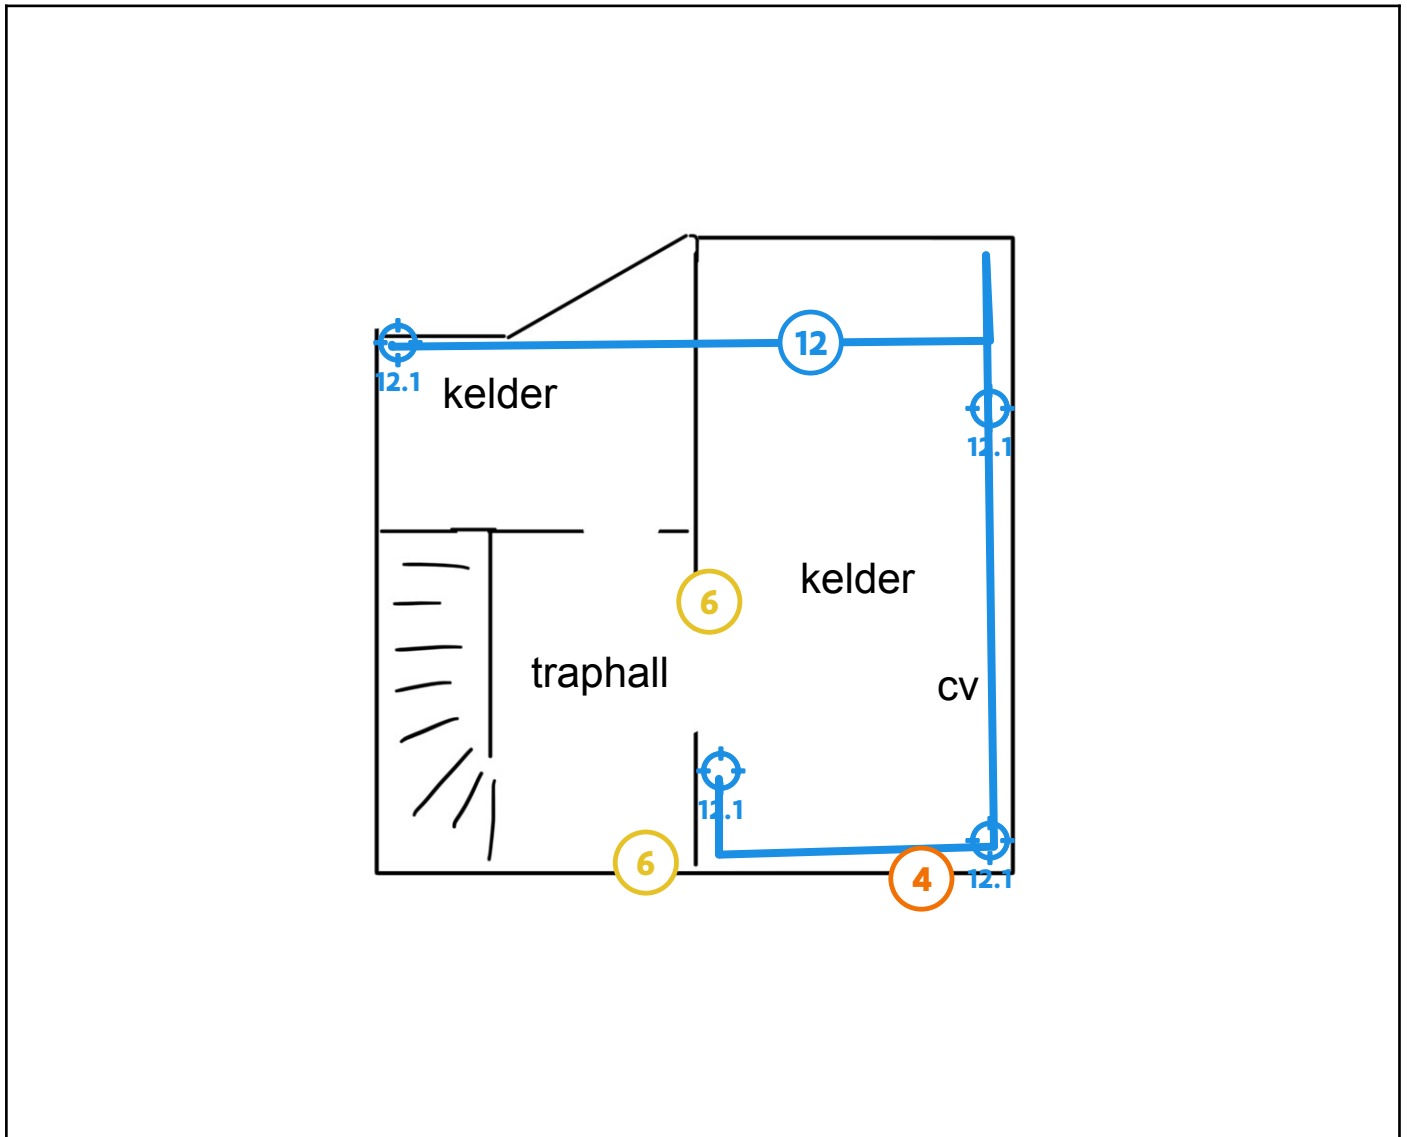
Plan 1.1: Kelder

Beschrijving	Type	Actie
4. Doorvoer pijp	Asbestmateriaal	Verwijderen
6. Elektrische bakelieten materialen	Asbestmateriaal	Zorgvuldig beheren
12. Leiding isolatie	Geen asbest	-
12.1 Code: 24275/03	Mengmonster	-

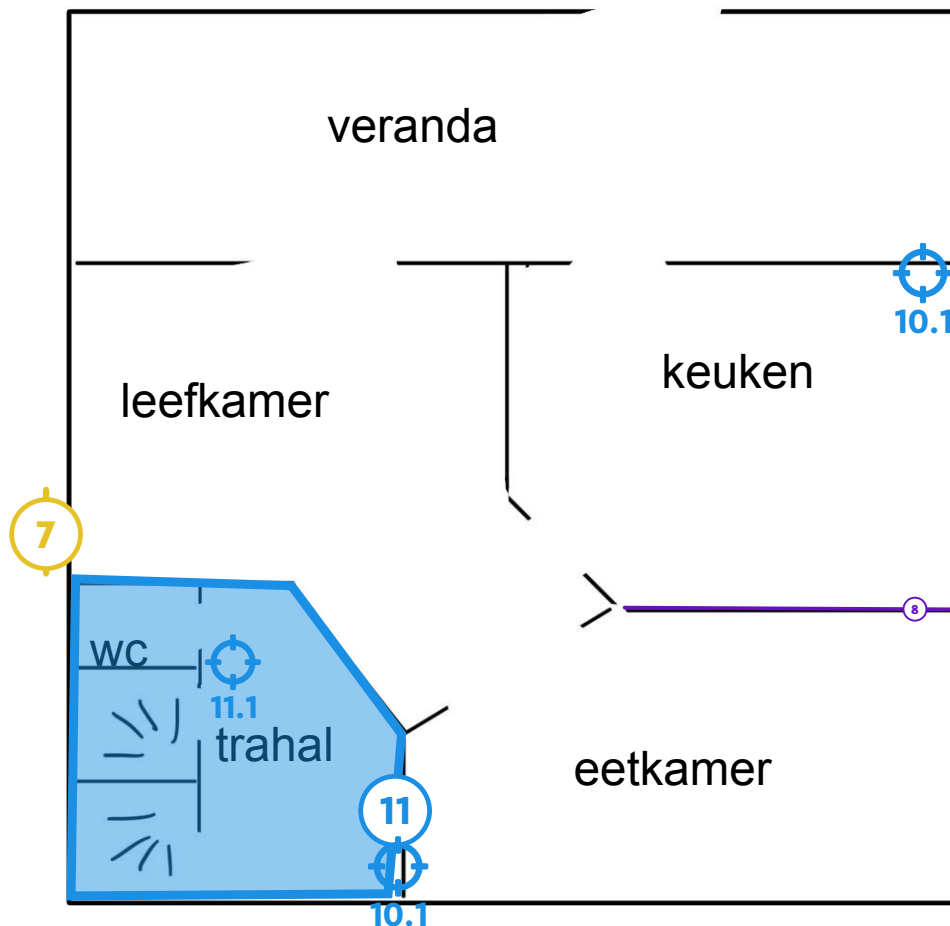
Plan 1.2: Gelijksvloer

alle wanden behalven in de veranda zijn bepleistert

Beschrijving	Type	Actie
7. Regenafvoer	Asbestmateriaal	Zorgvuldig beheren
8. Betegeld / tegelijm	Beperking	-

10. P.eisterwerk muren	Geen asbest	-
10.1 Code: 24276/01	Mengmonster	-
11. Pleisterwerk plafonds	Geen asbest	-
11.1 Code: 24275/02	Mengmonster	-

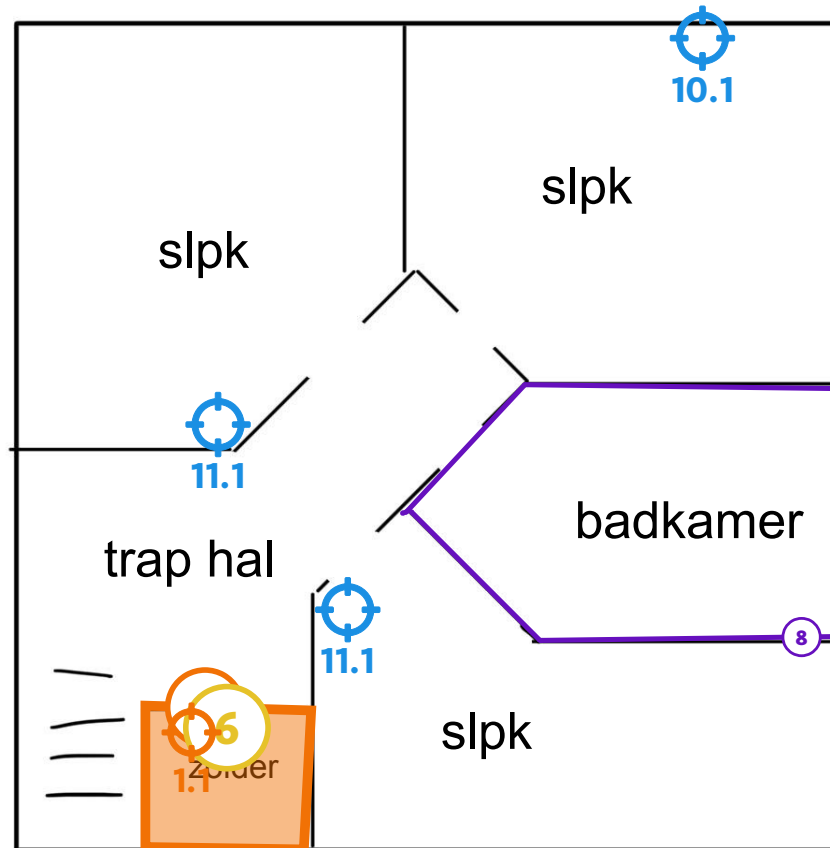
Plan 1.3: 1ste verdiep

alle wanden zijn bepleistert

alle plafonds behalven de badkamer zijn bepleistert

Beschrijving	Type	Actie
1. Vloerzeil	Asbestmateriaal	Verwijderen
1.1 Code: 24275/04	Puntmonster	-
6. Elektrische bakelieten materialen	Asbestmateriaal	Zorgvuldig beheren

8. Betegeld / tegelijm	Beperking	-
10. P.eisterwerk muren	Geen asbest	-
10.1 Code: 24276/01	Mengmonster	-
11. Pleisterwerk plafonds	Geen asbest	-
11.1 Code: 24275/02	Mengmonster	-

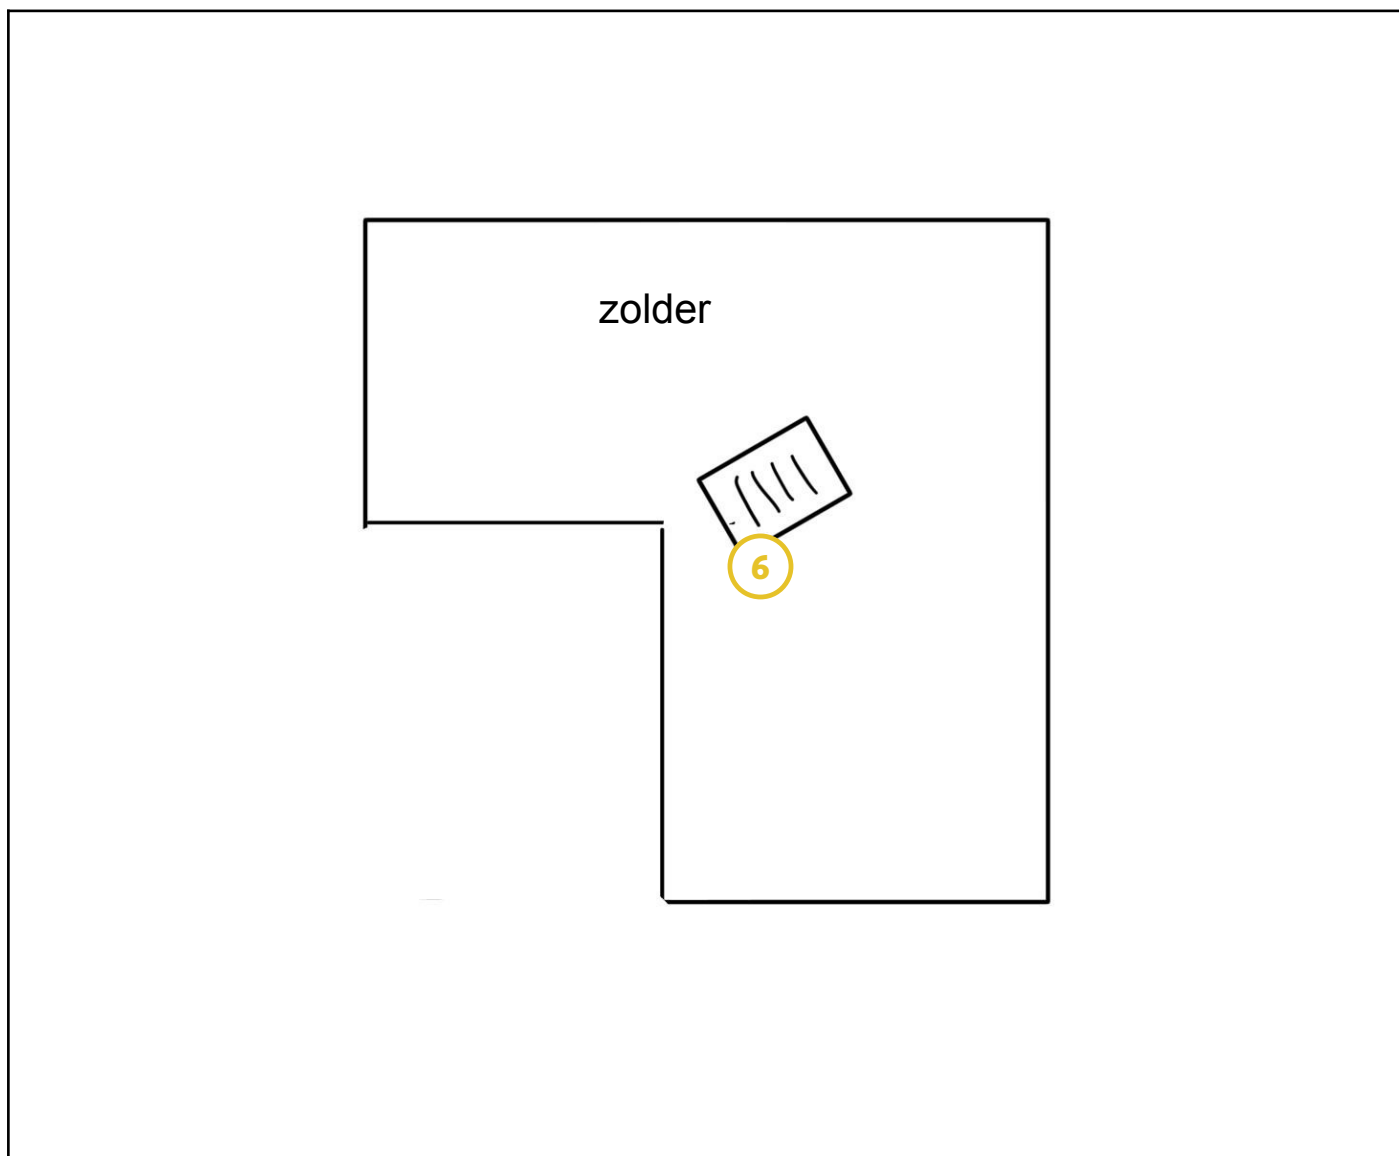
Plan 1.4: Zolder

Beschrijving	Type	Actie
6. Elektrische bakelieten materialen	Asbestmateriaal	Zorgvuldig beheren

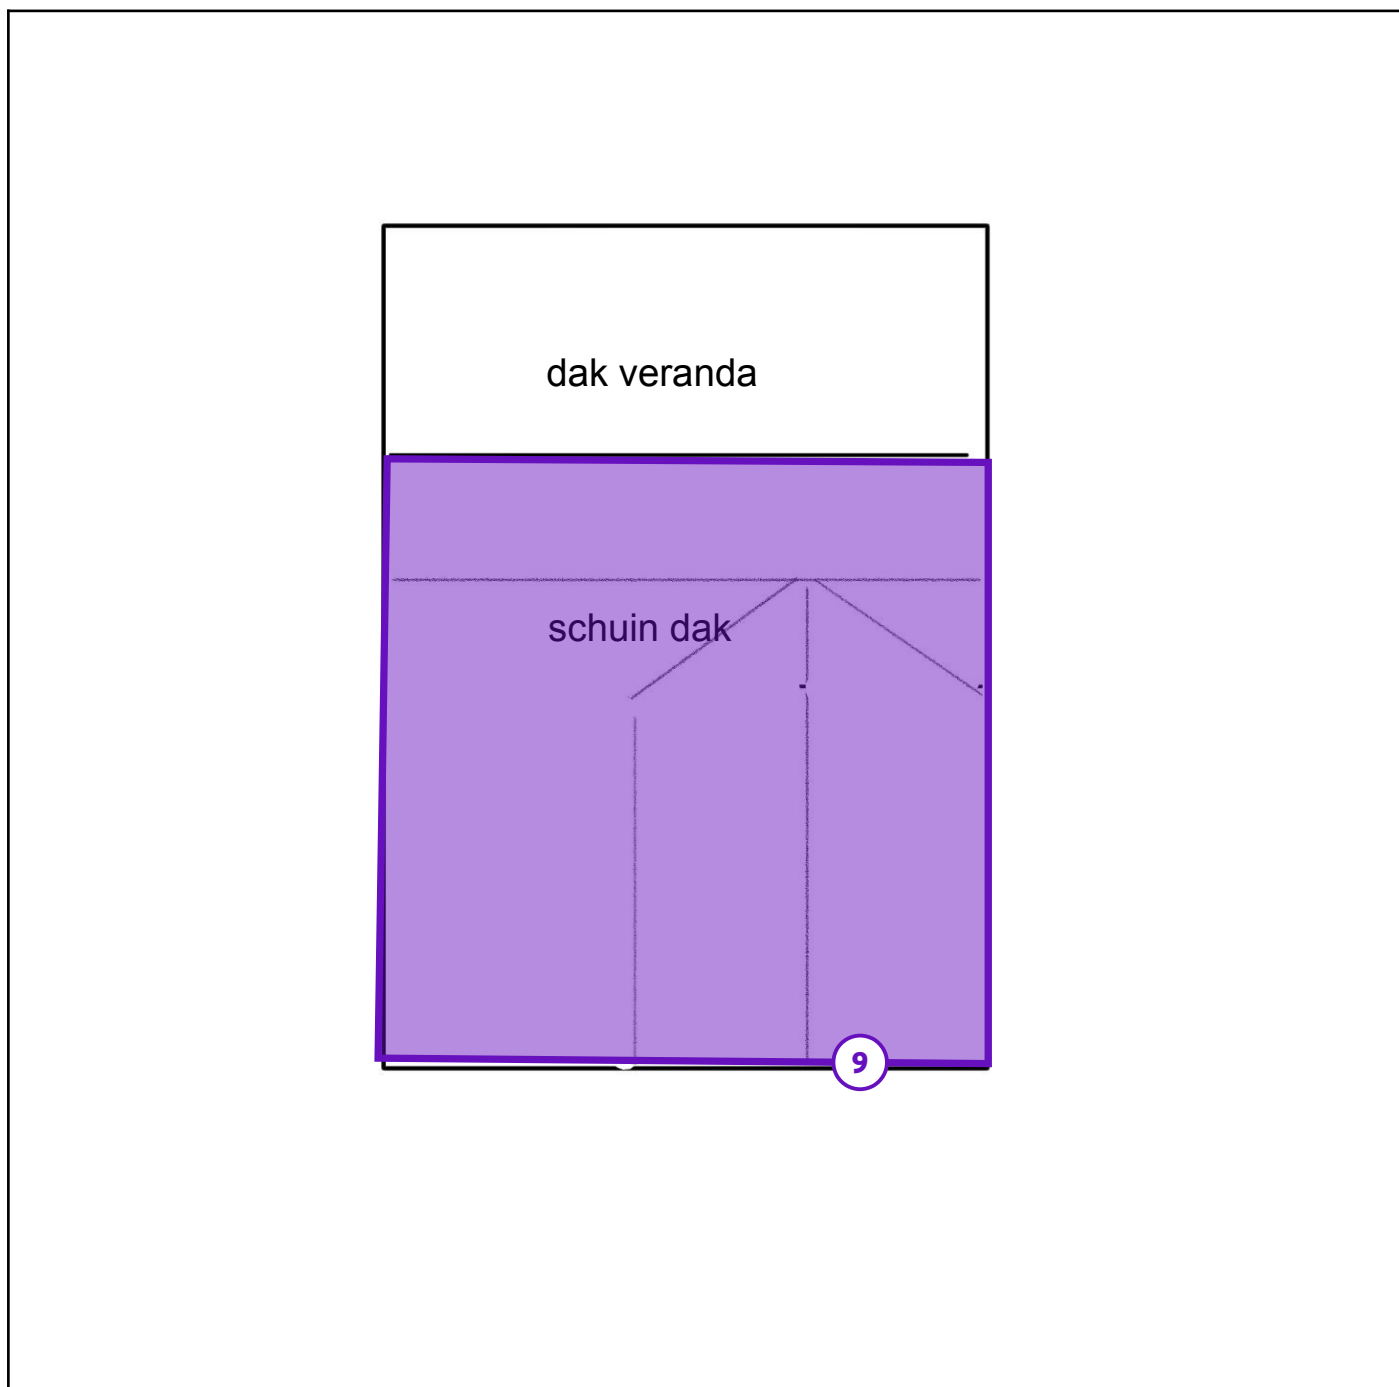
Plan 1.5: Dakconstructie

Beschrijving	Type	Actie
9. Geen verdacht onderdak	Advies	-

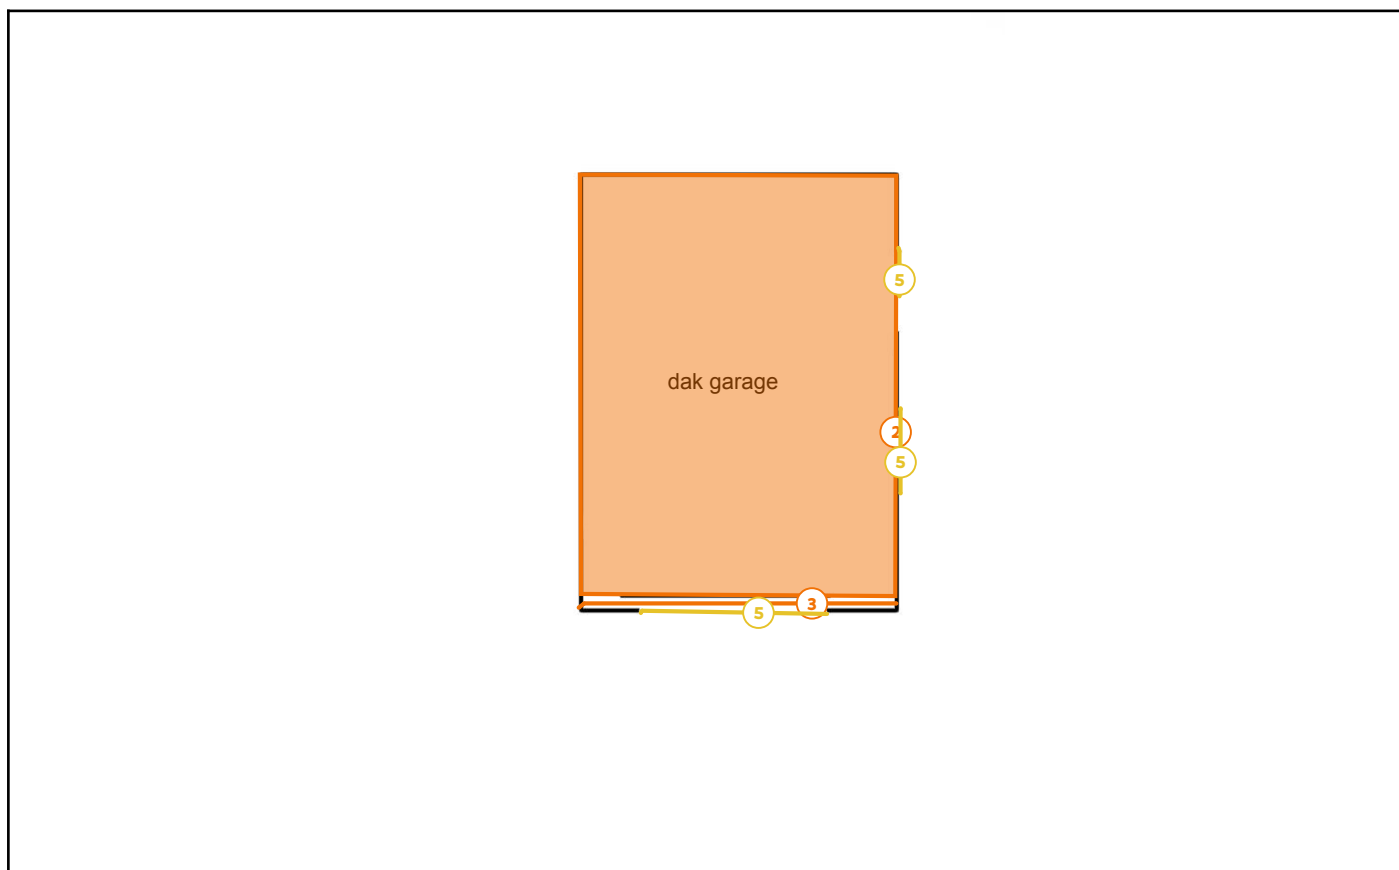
Plan 2.1: garage

Beschrijving	Type	Actie
2. Golfplaten dak garage	Asbestmateriaal	Verwijderen
3. Deksteen garage	Asbestmateriaal	Verwijderen
5. Mastiek ramen / garage poort	Asbestmateriaal	Zorgvuldig beheren
