Asbestinventarisatetest

Esplanadelaan 9, 3000 Leuven

Attestnummer : 20260429-000094.000

Niet-asbestveilig

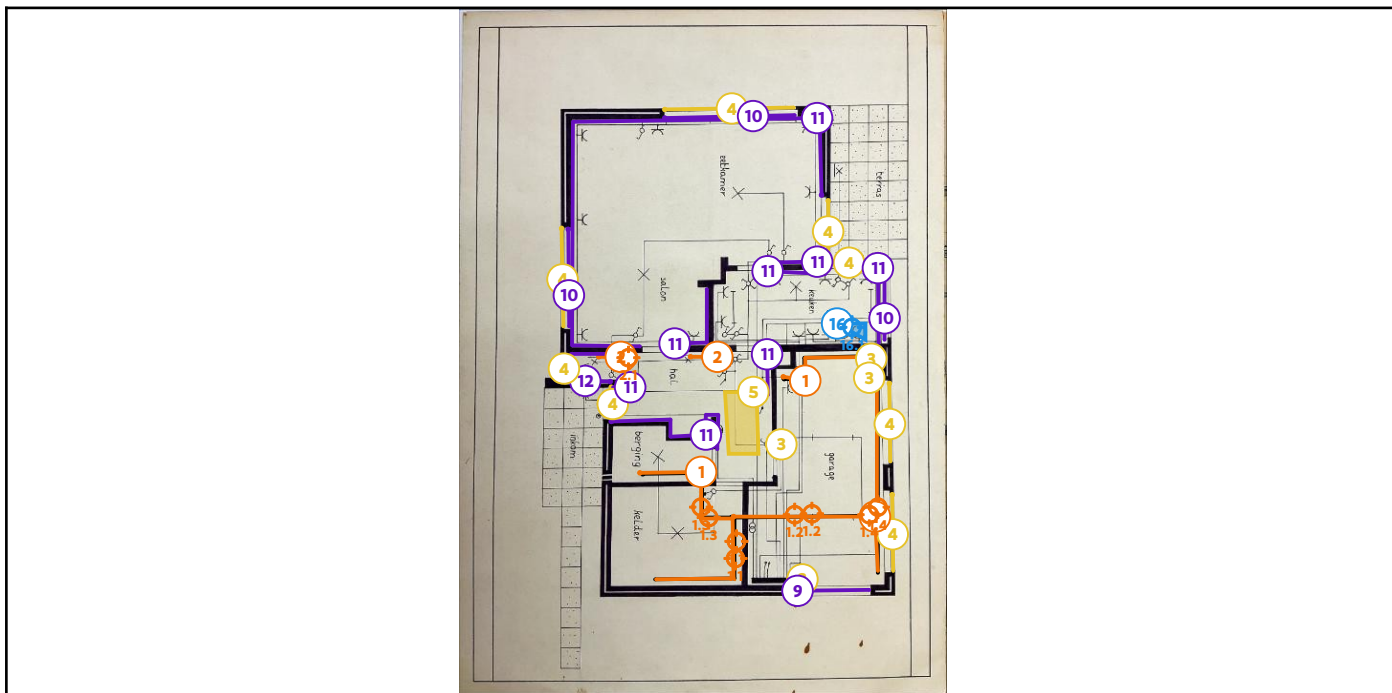
Plan 1.1: gelijkvloers

Beschrijving	Type	Actie
1. Leidingisolatie in kelder	Asbestmateriaal	Verwijderen
1.1 Code: MM06 - leidingisolatie rechte stukken	Mengmonster	-
1.2 Code: MM07 - leidingisolatie rechte stukken	Mengmonster	-
1.3 Code: MM08 - leidingisolatie bochten	Mengmonster	-
1.4 Code: MM09 - leidingisolatie bochten	Mengmonster	-
2. Pakkingen tussen radiatorkoppelingen	Asbestmateriaal	Verwijderen
2.1 Code: PM04 - pakkingen	Puntmonster	-
3. Bakeliet toepassing in woning	Asbestmateriaal	Zorgvuldig beheren
4. Mastiek tussen schrijnwerk en gevel buiten	Asbestmateriaal	Zorgvuldig beheren
5. rubberen trapneuzen op trap	Asbestmateriaal	Zorgvuldig beheren
9. Aluminium garagepoort aan woning	Advies	-

10. Natuursteen vensterbank binnenzijde schrijnwerk	Advies	-
11. Plinten gelijkvloers woning.	Advies	-
12. Tegellijm achter Faiancetegels in Wc en badkamer	Advies	-
16. Coating onder spoelbak in keuken	Geen asbest	-
16.1 Code: PM05 - coating onder spoelbak	Puntmonster	-

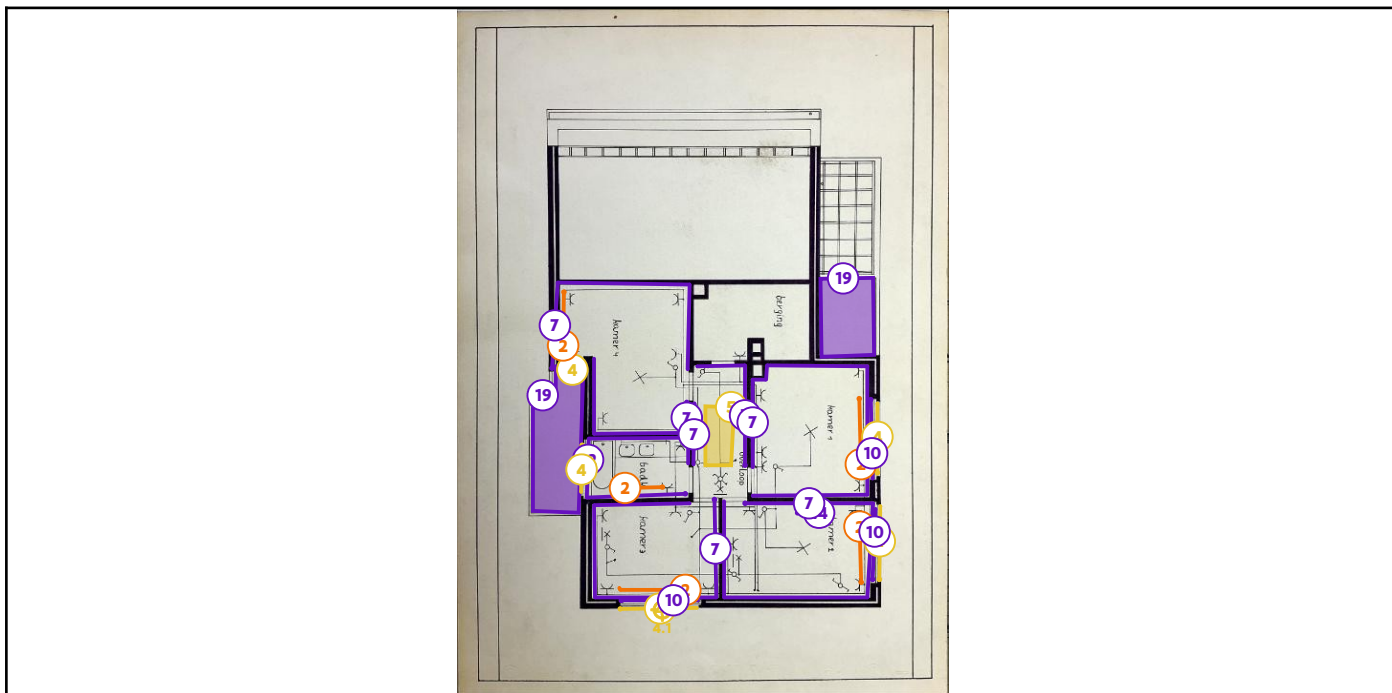
Plan 1.4: 1ste verdieping

Beschrijving	Type	Actie
2. Pakkingen tussen radiatorkoppelingen	Asbestmateriaal	Verwijderen
4. Mastiek tussen schrijnwerk en gevel buiten	Asbestmateriaal	Zorgvuldig beheren
4.1 Code: PM03 - mastiek schrijnwerk/gevel buiten	Puntmonster	-
5. rubberen trapneuzen op trap	Asbestmateriaal	Zorgvuldig beheren
7. PVC plinten 1ste verdieping	Advies	-
10. Natuursteen vensterbank binnenzijde schrijnwerk	Advies	-
12. Tegellijm achter Faiancetegels in Wc en badkamer	Advies	-
14. Antieke kast met glaslood raam	Advies	-
19. Platte daken in EPDM	Overige ruimte of materiaal	-

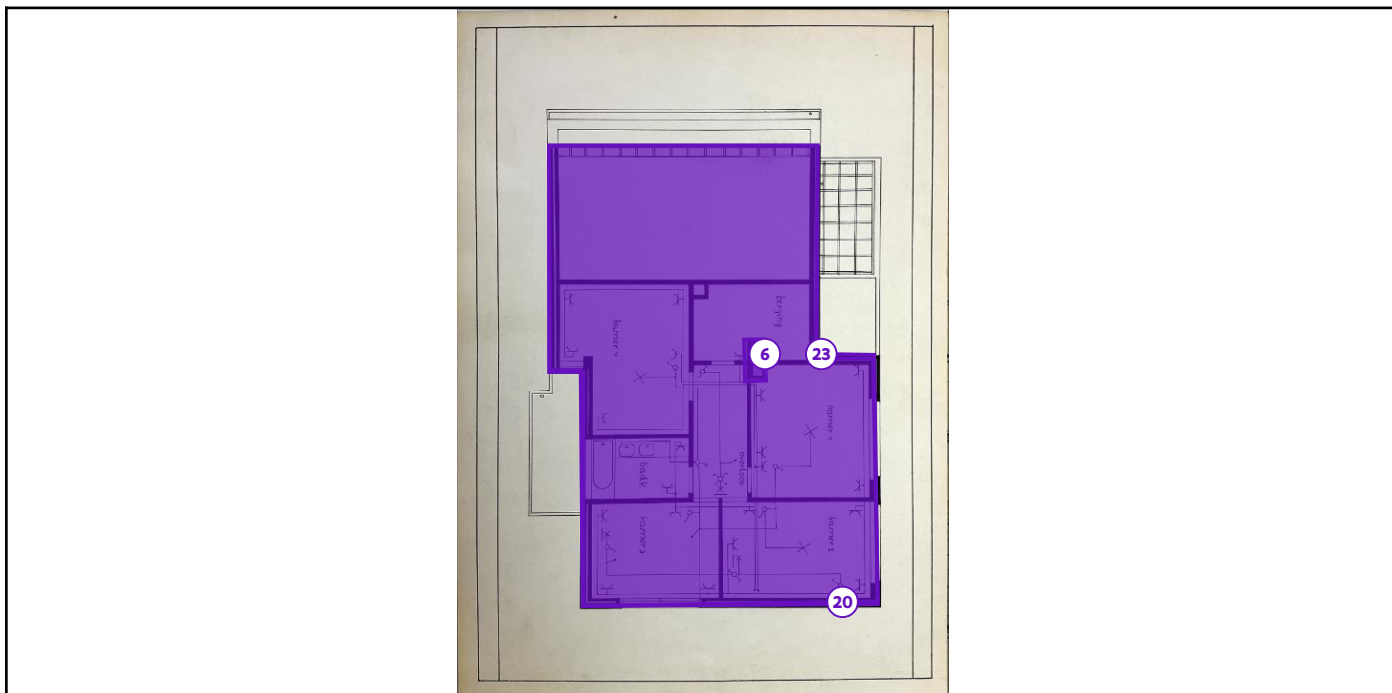
Plan 1.8: Dakdekking

Beschrijving	Type	Actie
6. Schouw aan woning	Beperking	-
20. Materialen onder de dakdekking	Overige ruimte of materiaal	-
23. Dakdekking op woning	Overige ruimte of materiaal	-

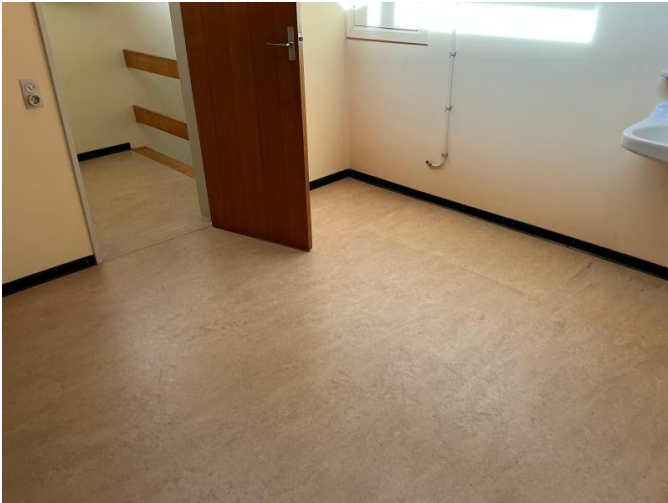
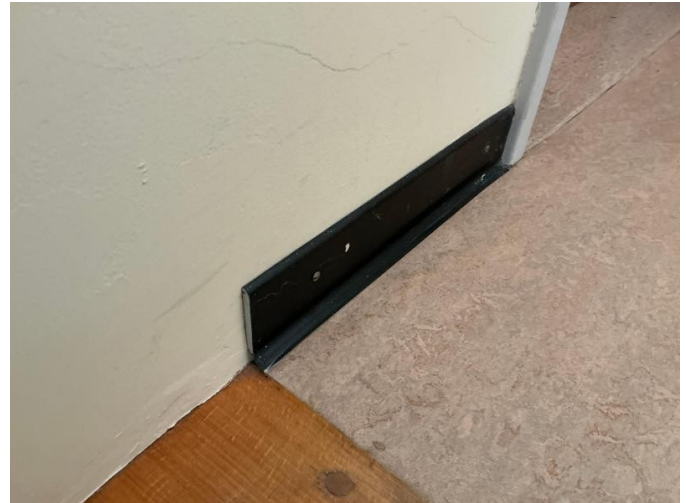
Situeringfoto

Basis voor advies	De asbestdeskundige beoordeelt het materiaal als niet-asbestverdacht.
Primaire drager	Binnenwand

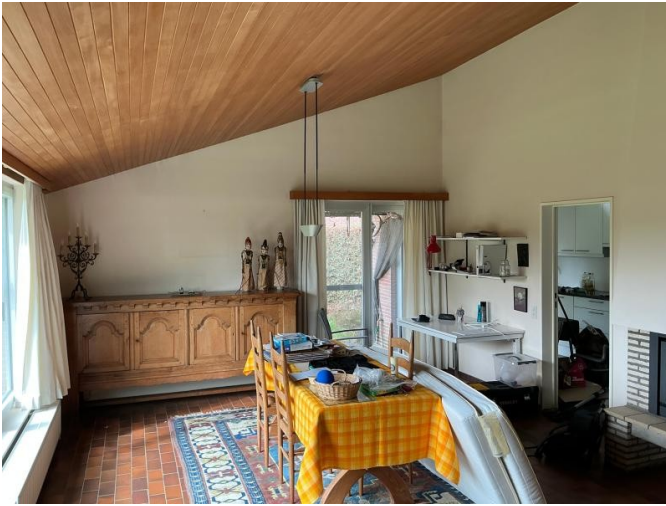
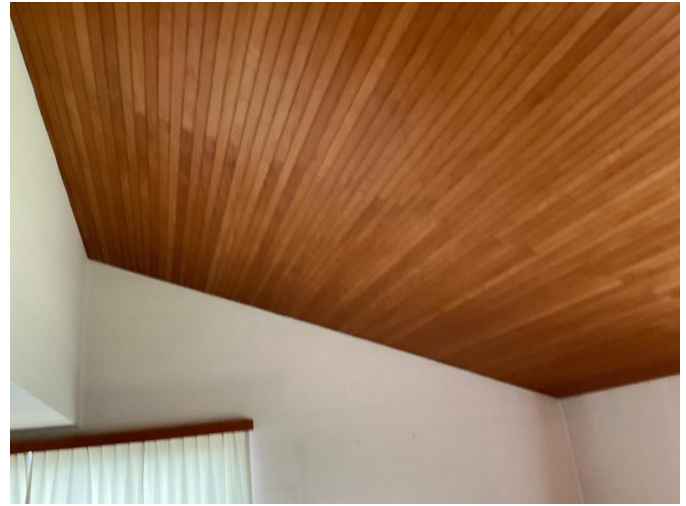
Situeringfoto

Basis voor advies	De asbestdeskundige beoordeelt het materiaal als niet-asbestverdacht.
Primaire drager	Plafond

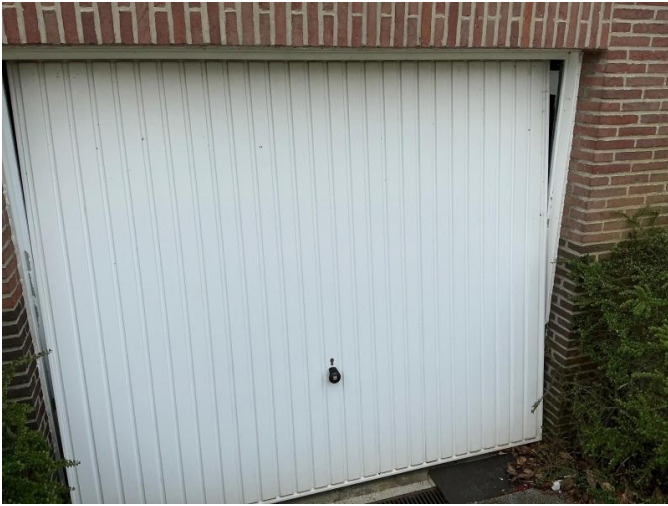
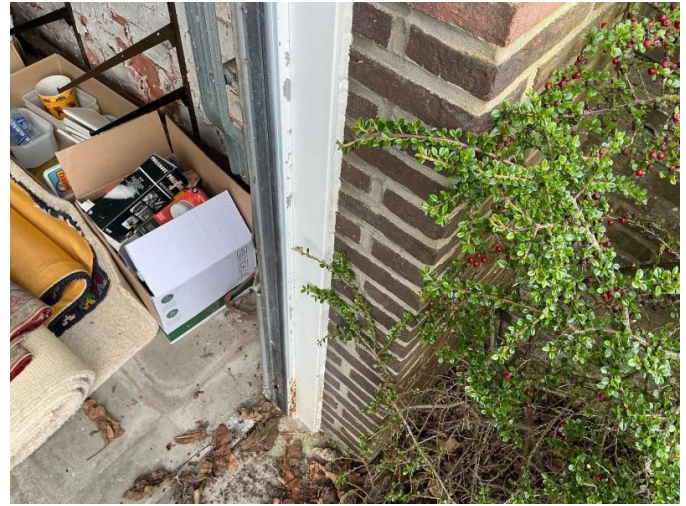
Situeringfoto

Basis voor advies	De asbestdeskundige beoordeelt het materiaal als niet-asbestverdacht.
Primaire drager	Wandopening verticaal (raam, deur, ...)

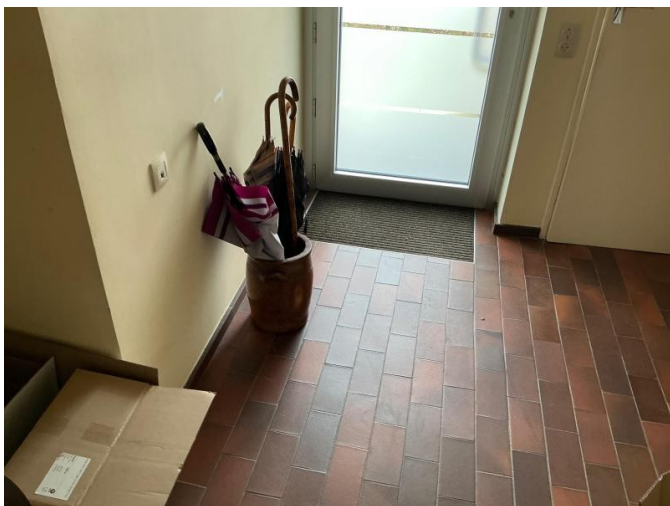
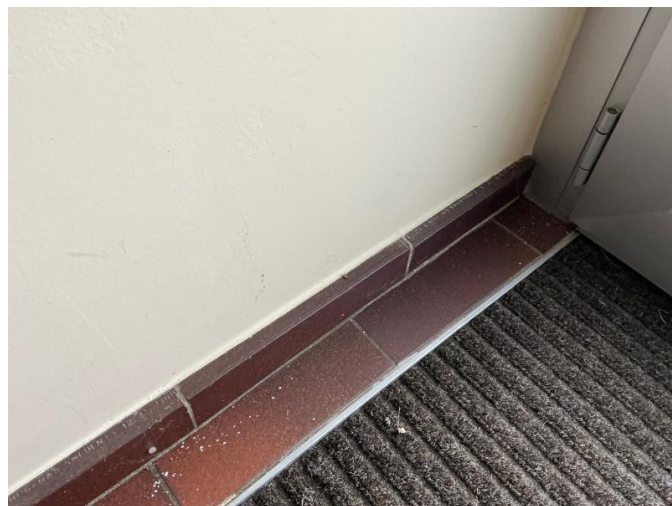
Situeringfoto

Basis voor advies	Beoordeling op basis van expertise met een vaststelling door de asbestdeskundige.
Primaire drager	Binnenwand
(Asbest)materiaal	In-situ afwerkingslagen - Lijm laag
Bindmiddel	Lijm
Gebondenheid bindmiddel	Hecht

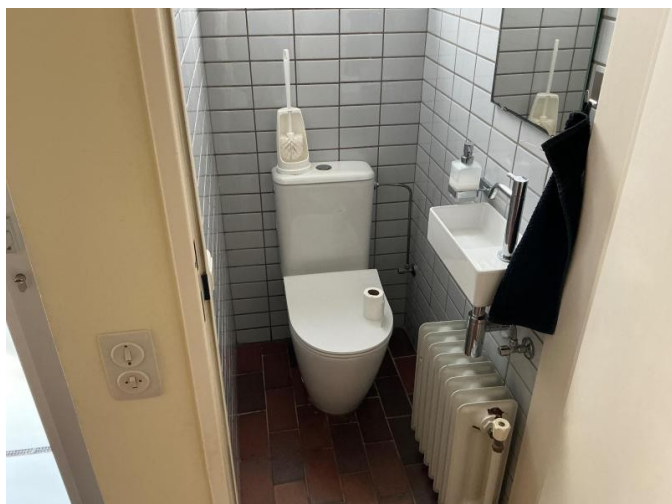
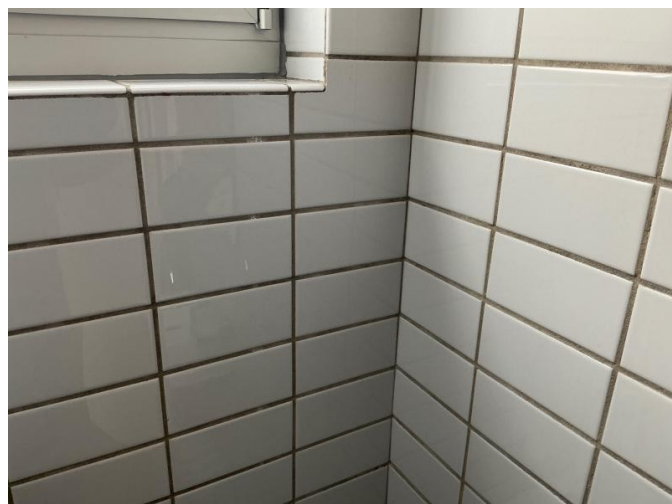
Situeringfoto

Basis voor advies	Beoordeling op basis van expertise met een vaststelling door de asbestdeskundige.
Primaire drager	Binnenwand
(Asbest)materiaal	In-situ afwerkingslagen - Lijm laag
Bindmiddel	Lijm
Gebondenheid bindmiddel	Hecht

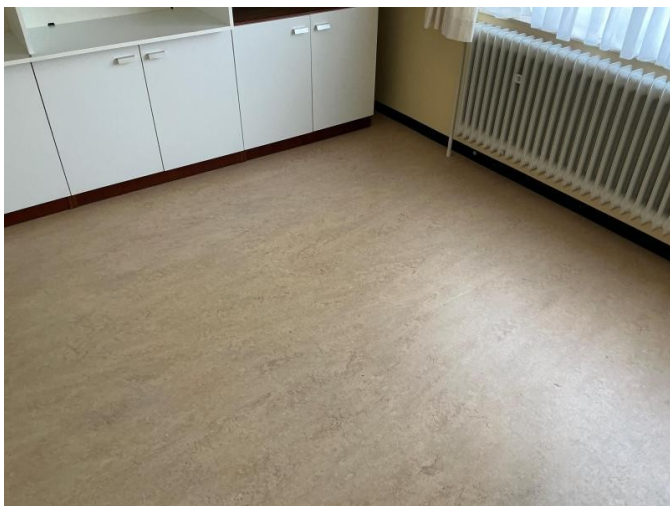
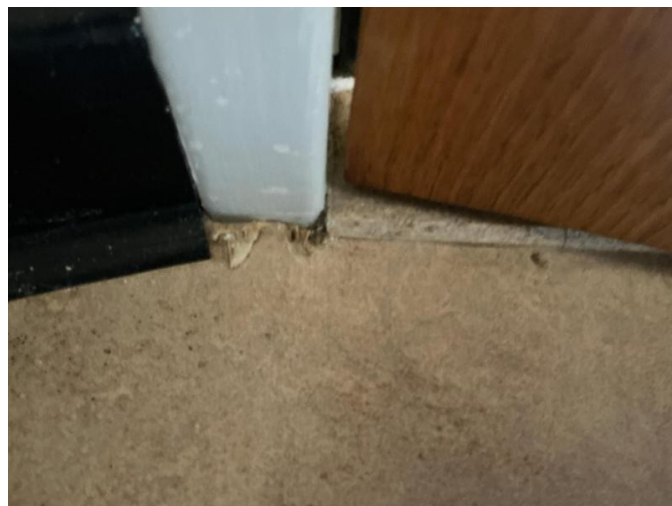
Situeringfoto

Basis voor advies	Beoordeling op basis van expertise met een vaststelling door de asbestdeskundige.
Primaire drager	Vloer
(Asbest)materiaal	In-situ afwerkingslagen - Lijmlaag
Bindmiddel	Lijm
Gebondenheid bindmiddel	Hecht
