Asbestinventarisatetest

Oude Baan 104, 2820 Bonheiden

Attestnummer : 20260401-000186.000

Niet-asbestveilig

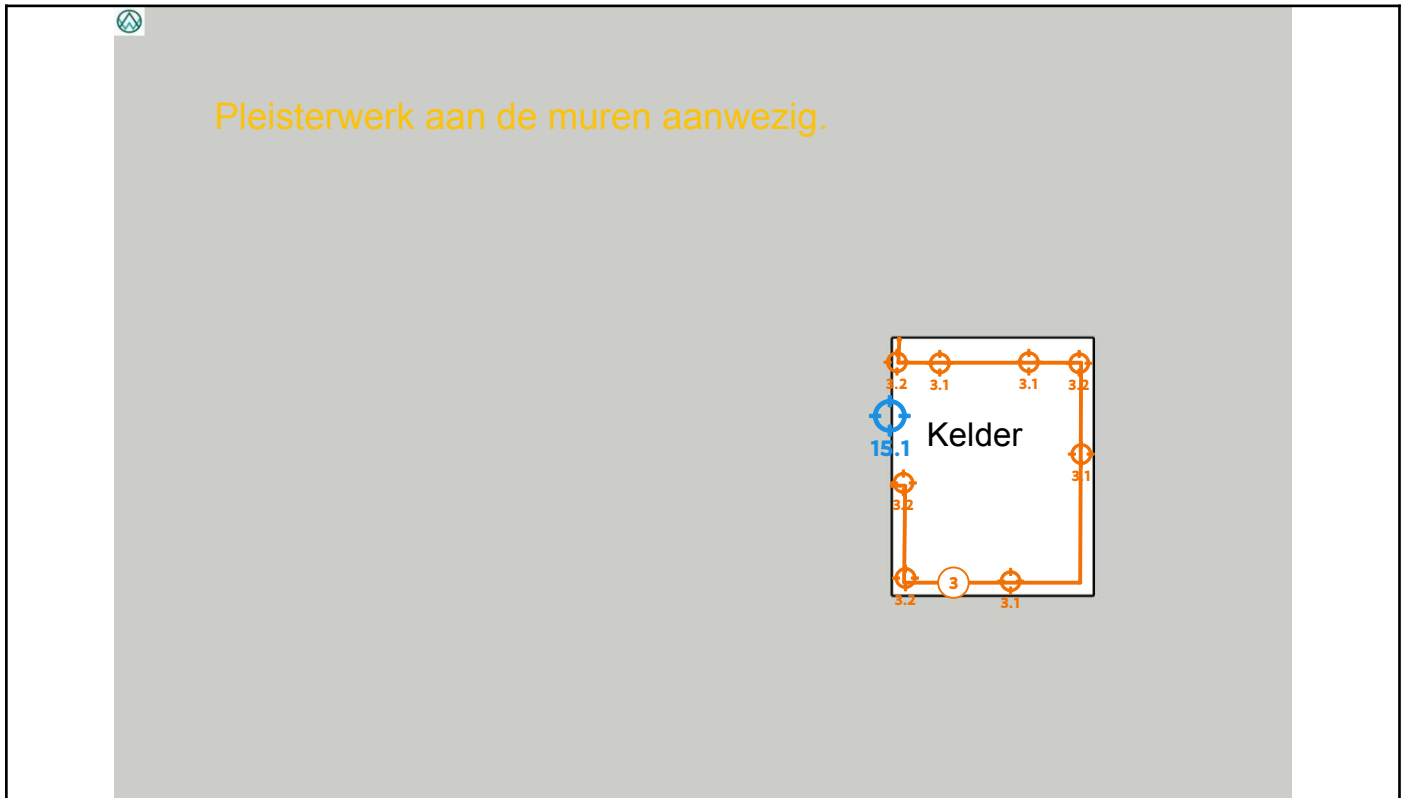
Plan 1.1: Plan kelder

Beschrijving	Type	Actie
3. Leidingisolatie kelder	Asbestmateriaal	Verwijderen
3.1 Code: Staal 3 (rechte stukken)	Mengmonster	-
3.2 Code: Staal 4 (bochten)	Mengmonster	-
15. Pleisterwerk muren	Geen asbest	-
15.1 Code: Staal 1 muren	Mengmonster	-

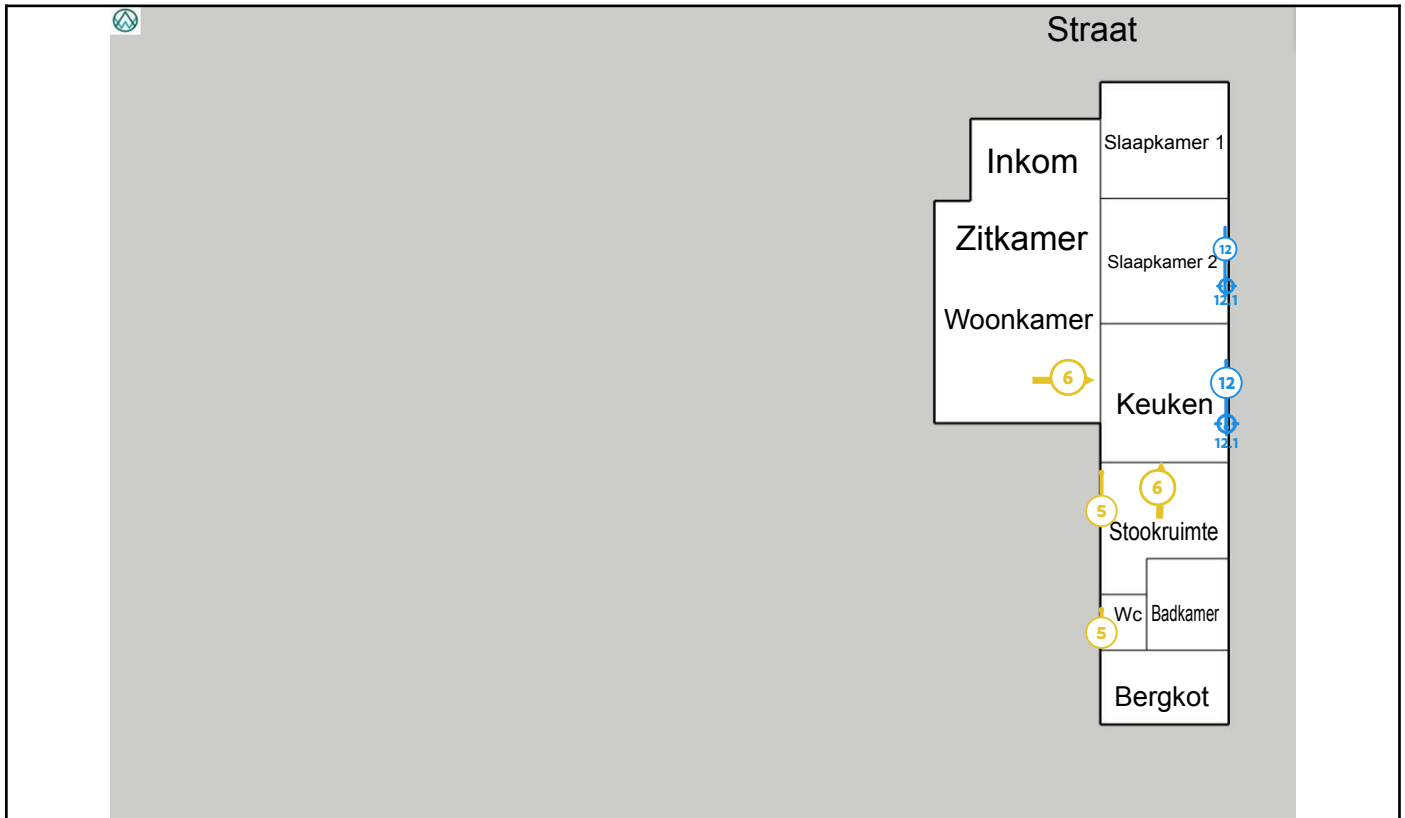
Plan 1.2: Plan gelijkvloers

Beschrijving	Type	Actie
5. Masal venstertabletten	Asbestmateriaal	Zorgvuldig beheren
6. Bakeliet schakelmateriaal	Asbestmateriaal	Zorgvuldig beheren
12. Kit ramen tussen glas en profiel	Geen asbest	-
12.1 Code: Staal 8	Mengmonster	-

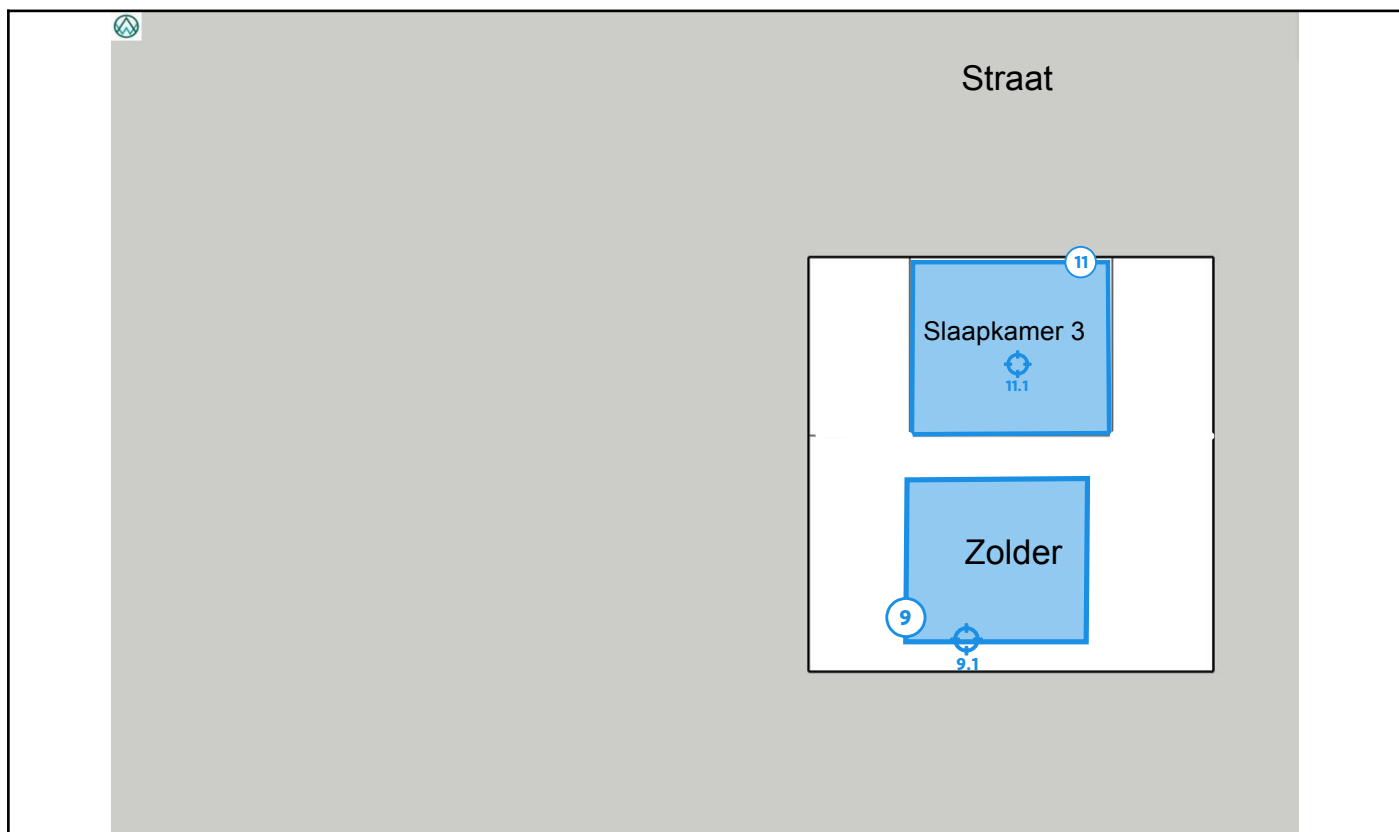
Plan 1.3: Plan verdieping 1 (zolder)

Beschrijving	Type	Actie
9. Vinyl zolder	Geen asbest	-
9.1 Code: Staal 7	Puntmonster	-
11. Vinyl Slaapkamer 3 (V1)	Geen asbest	-
11.1 Code: Staal 6	Puntmonster	-

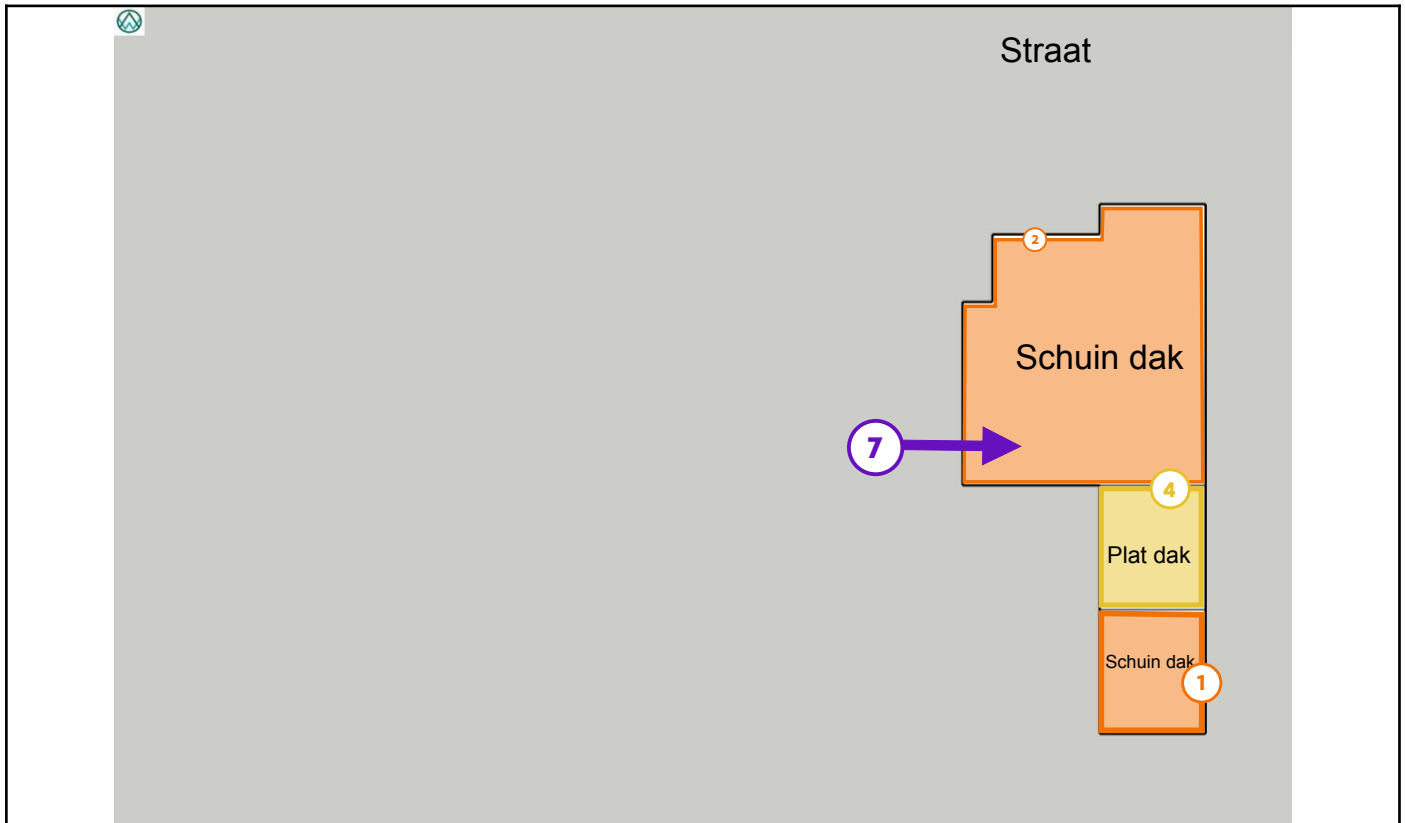
Plan 1.4: Plan daken woning

Beschrijving	Type	Actie
1. Golfplaten van cement	Asbestmateriaal	Verwijderen
2. Leien dak	Asbestmateriaal	Verwijderen
4. Roofing plat dak	Asbestmateriaal	Zorgvuldig beheren
7. schouw dak	Beperking	-

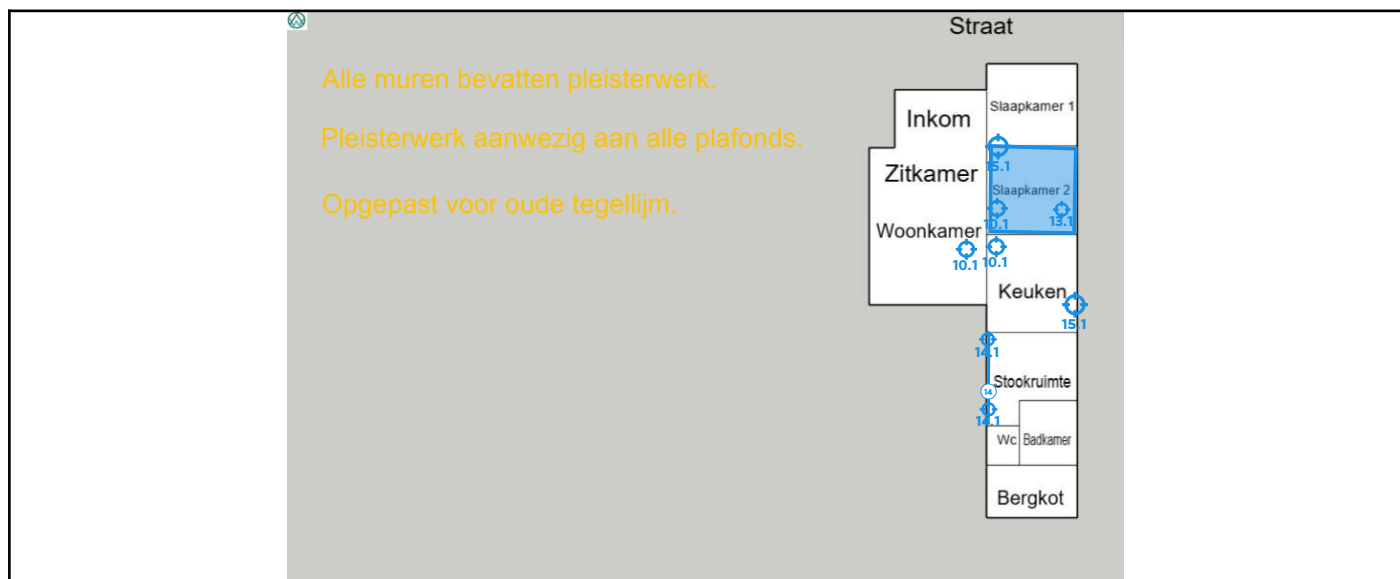
Plan 1.5: Plan gelijkvloers

Beschrijving	Type	Actie
8. Tegellijm	Advies	-
10. Pleisterwerk plafonds	Geen asbest	-
10.1 Code: Staal 2 plafonds	Mengmonster	-
13. Vinyl Slaapkamer 2 (GV)	Geen asbest	-
13.1 Code: Staal 5	Puntmonster	-
14. Smeerlaag- cementering stooklokaal	Geen asbest	-
14.1 Code: Staal 9	Mengmonster	-
15. Pleisterwerk muren	Geen asbest	-
15.1 Code: Staal 1 muren	Mengmonster	-

Mogelijks asbesthoudende tegellijm gebruikt. Bij verwijdering van de tegels is het aangewezen een aparte staalanalyse aan te vragen om uit te maken of er wel degelijk asbesthoudende tegellijm gebruikt is geweest vroeger. Momenteel alle tegels goed intact en dus geen staalname kunnen uitvoeren wegens blijvend risico op schade.

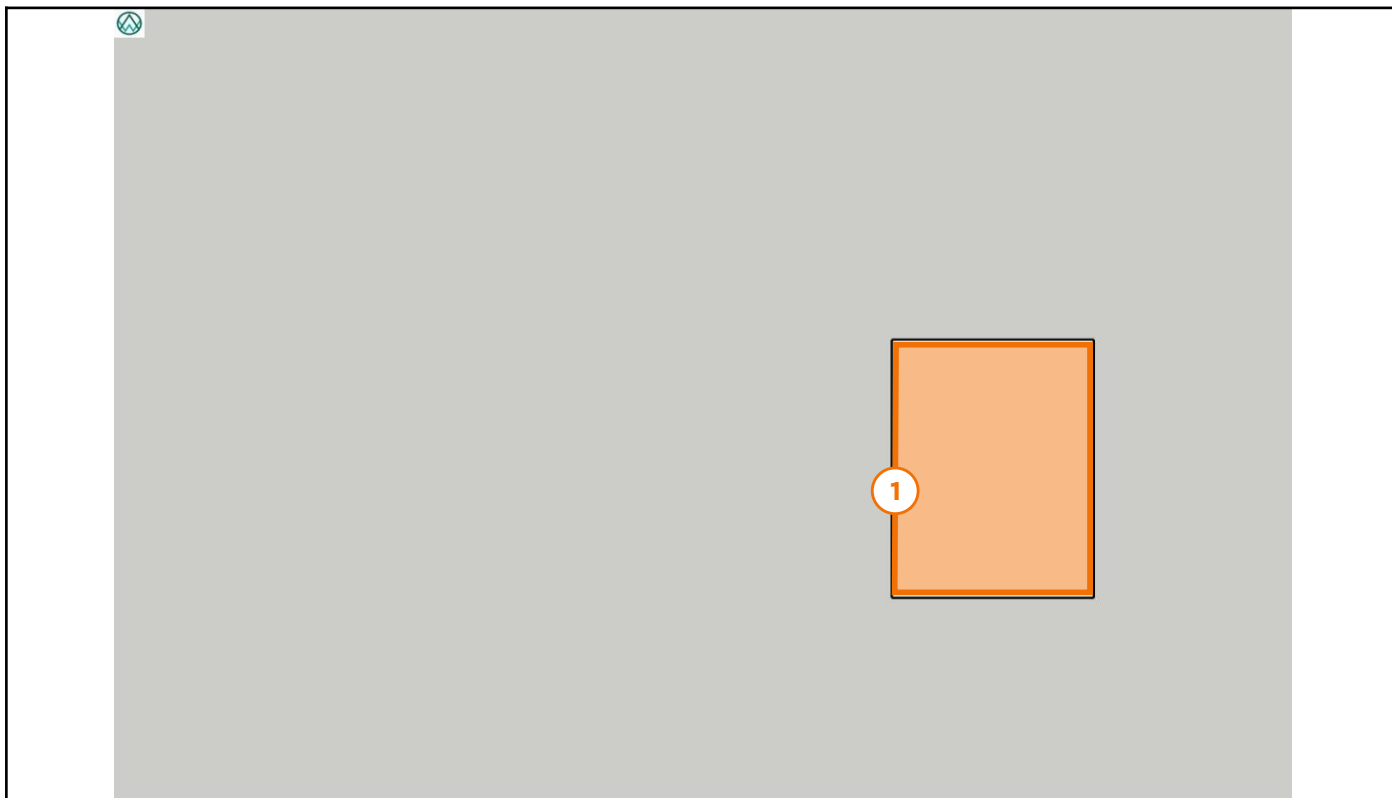
Plan 4.1: Plan garage

Beschrijving	Type	Actie
1. Golfplaten van cement	Asbestmateriaal	Verwijderen

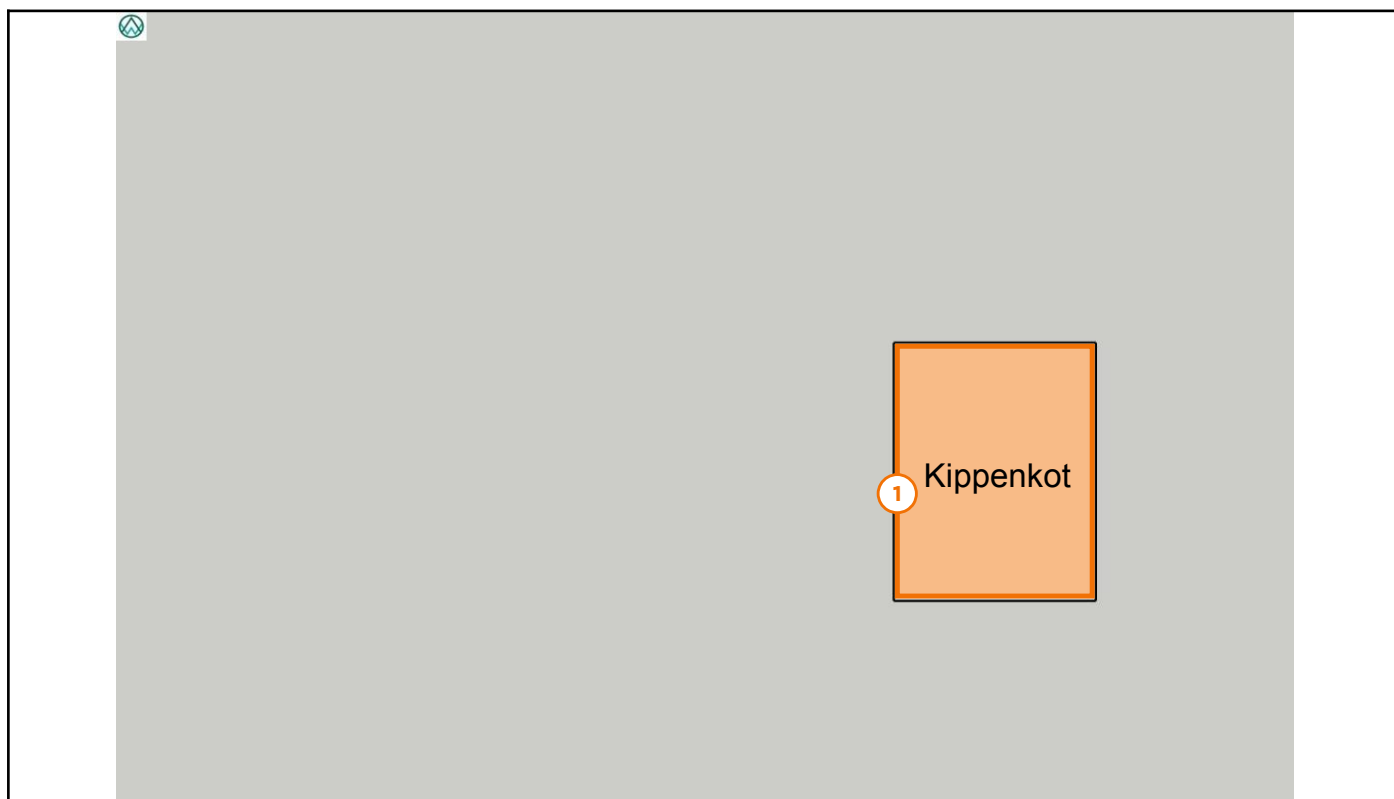
Plan 5.1: Plan kippenkot

Beschrijving	Type	Actie
1. Golfplaten van cement	Asbestmateriaal	Verwijderen

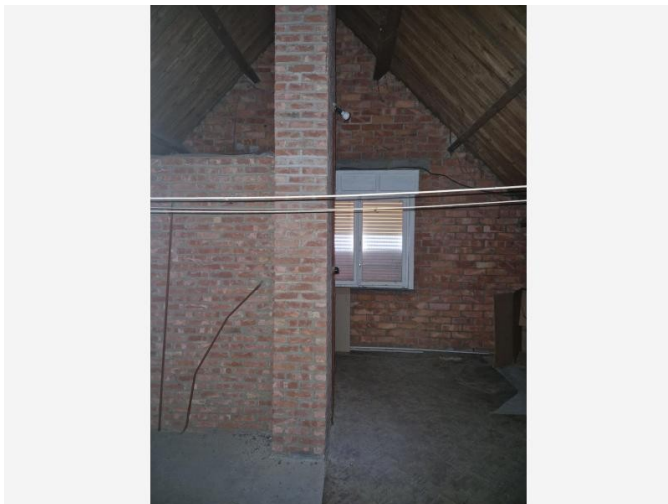
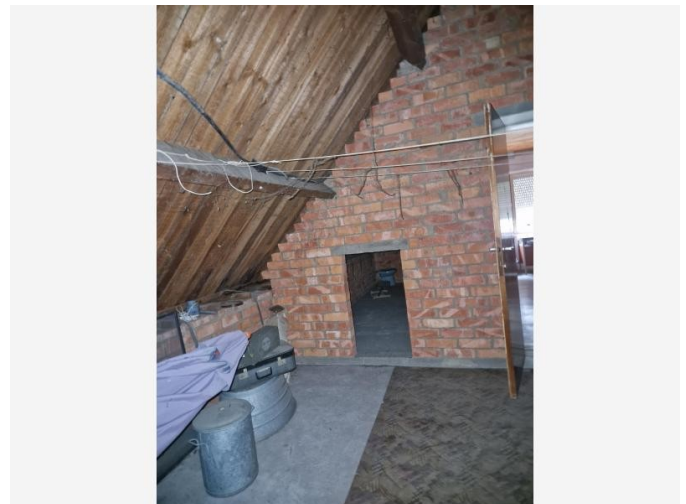
Beschrijving	Notitie	Terug te vinden op plannen
Fiche 16: Onderdak - houten planken	-	-
Fiche 17: Recente verwarmingsketel	Verwarmingsketel van na 2000. Hieruit kunnen we stellen dat er geen asbest materiaal meer aanwezig is in de ketel (koord, koppelingen, plaatmateriaal).	-
