Asbestinventarisatetest

Brugseweg 68, 8900 Ieper

Attestnummer : 20240710-000011.000

Uitgegeven op : 10.07.2024

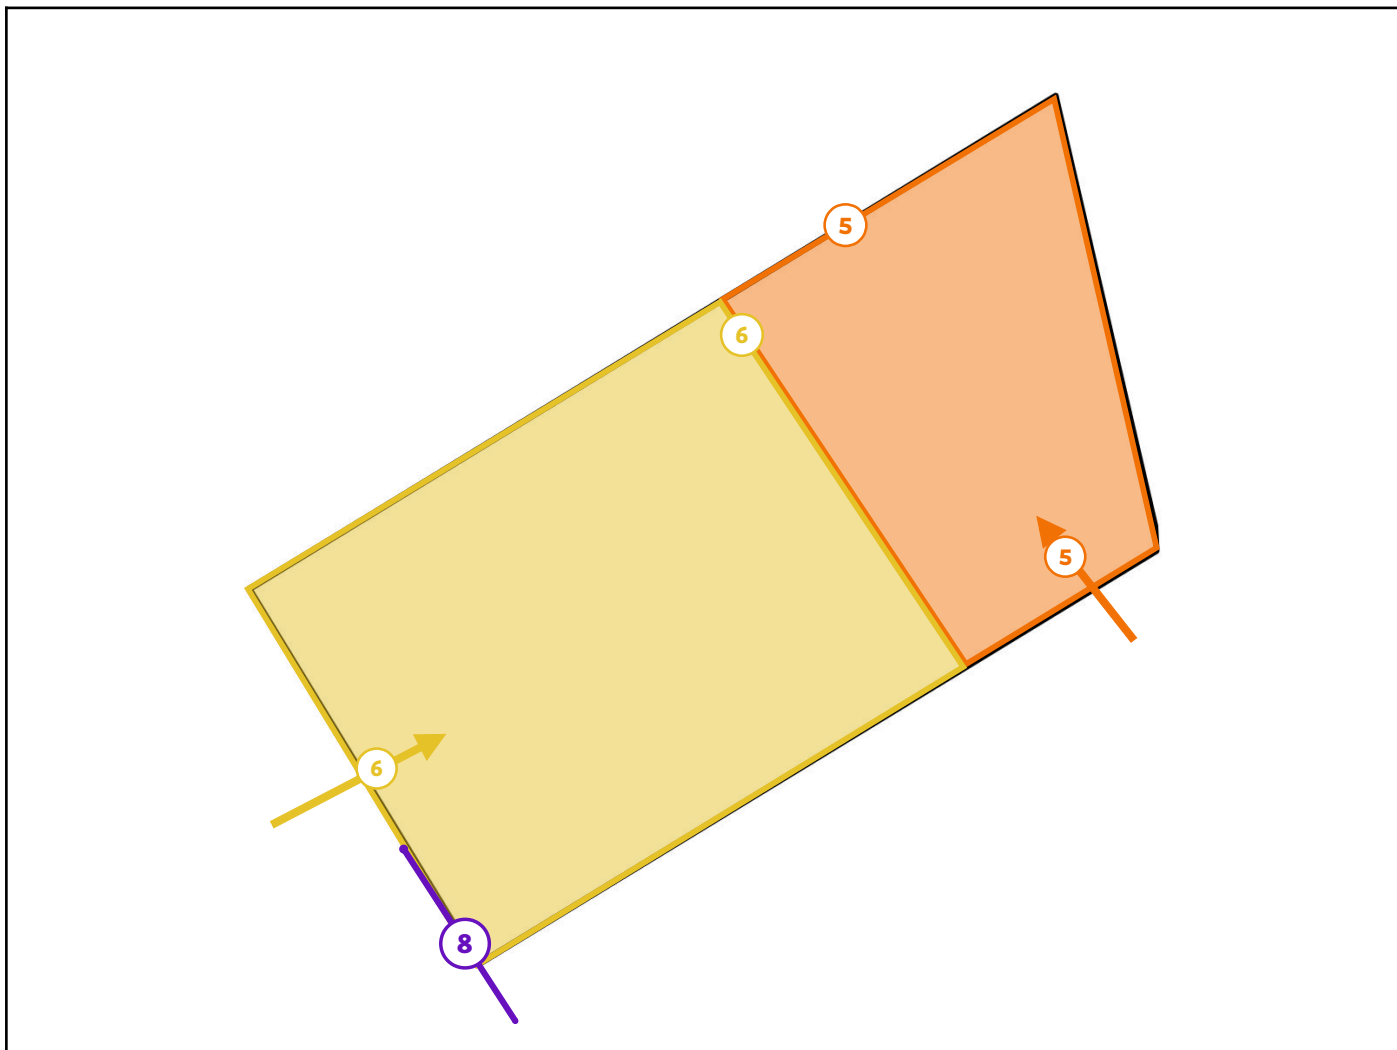
Plan 1.1: Woning dakplan

Beschrijving	Type	Actie
5. Menuiserie onderdak schuur	Asbestmateriaal	Maatregelen nemen
6. Menuiserie onderdak woning	Asbestmateriaal	Zorgvuldig beheren
8. Gevelleien buur	Advies	-

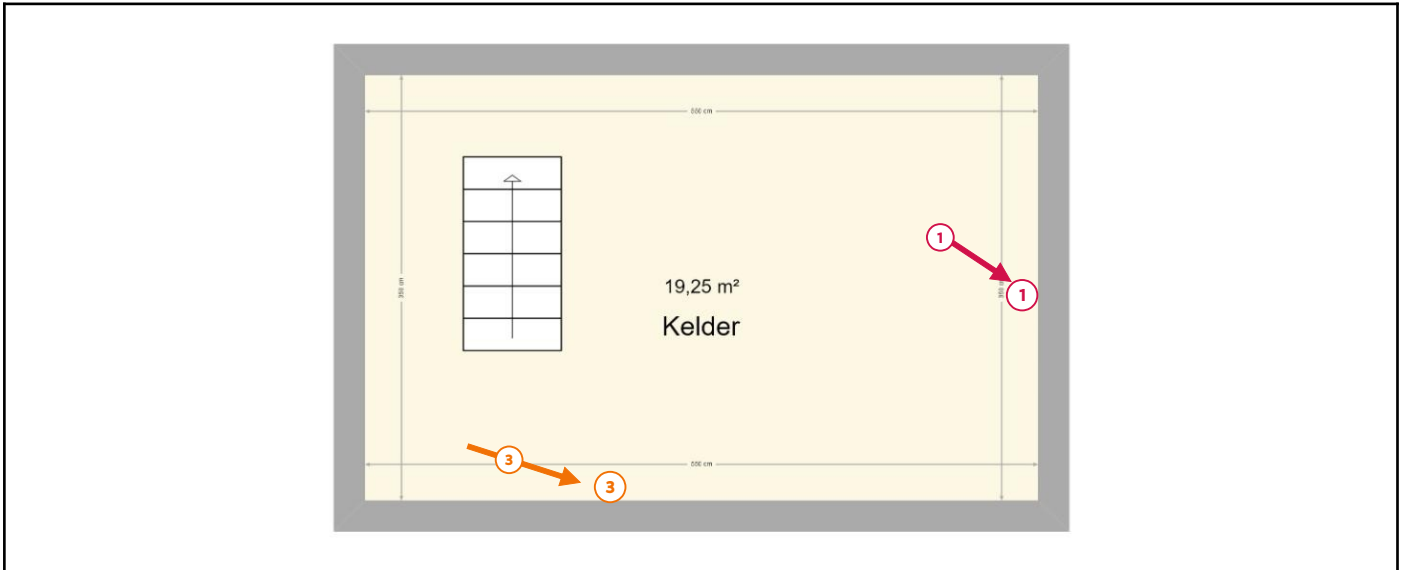
Plan 1.2: IB68 - Kelder

Beschrijving	Type	Actie
1. Rest menuiserie verloren bekisting	Asbestmateriaal	Dringend verwijderen
3. Bakeliet componenten	Asbestmateriaal	Verwijderen

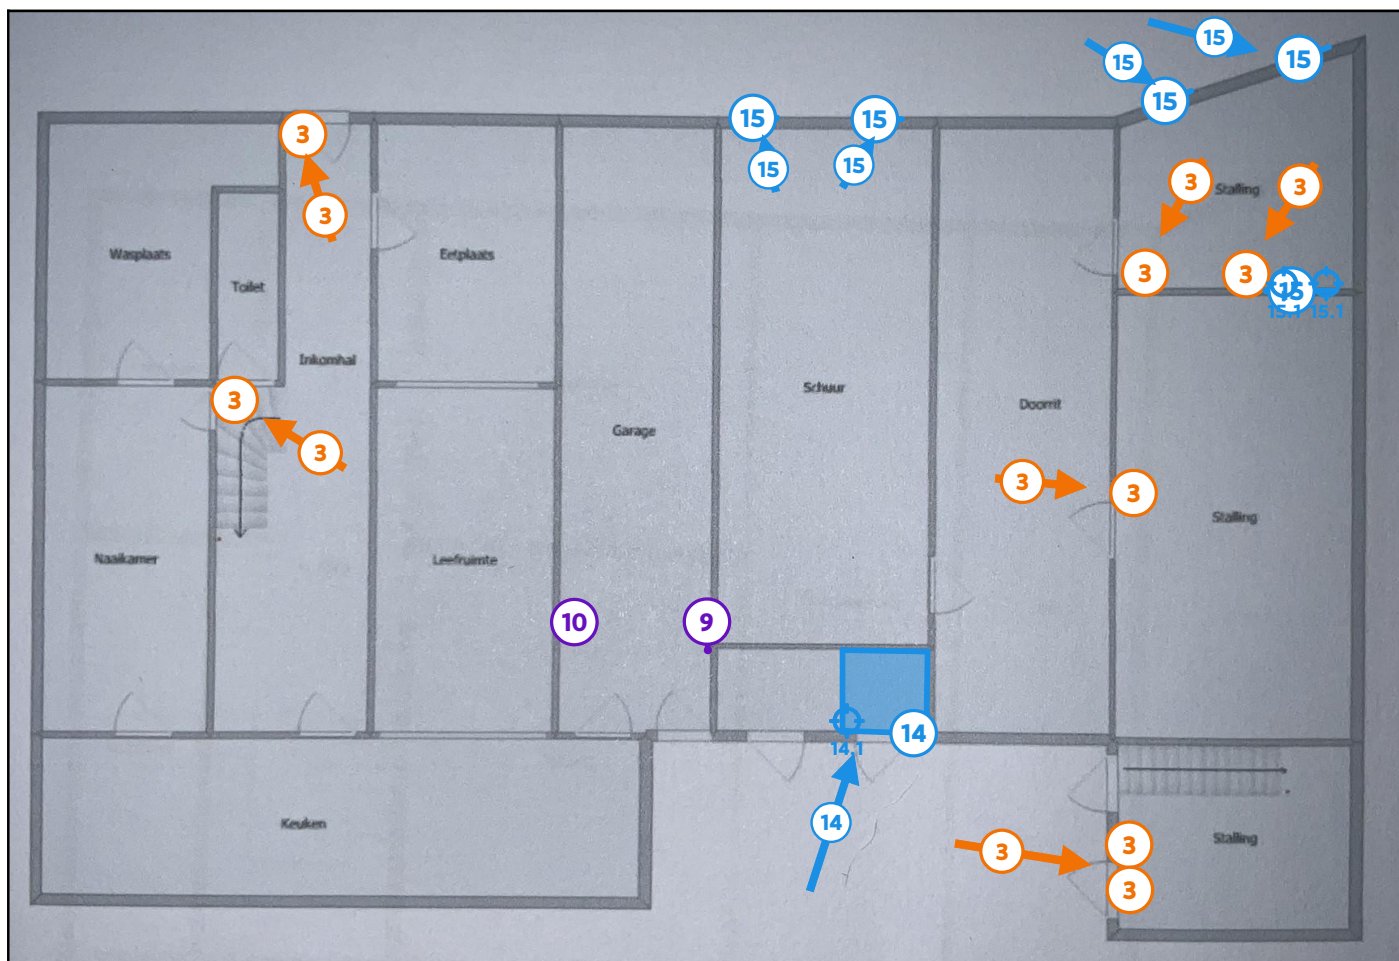
Plan 1.3: IB68 - Gelijkvloers

Beschrijving	Type	Actie
3. Bakeliet componenten	Asbestmateriaal	Verwijderen
9. Spatwand wasbak garage	Advies	-
10. Boiler gecontroleerd	Advies	-
14. Isolatiekarton kleine berguimte kant tuin	Geen asbest	-
14.1 Code: IB68PM01	Puntmonster	-
15. Mastiek ramen	Geen asbest	-
15.1 Code: IBMM03	Mengmonster	-

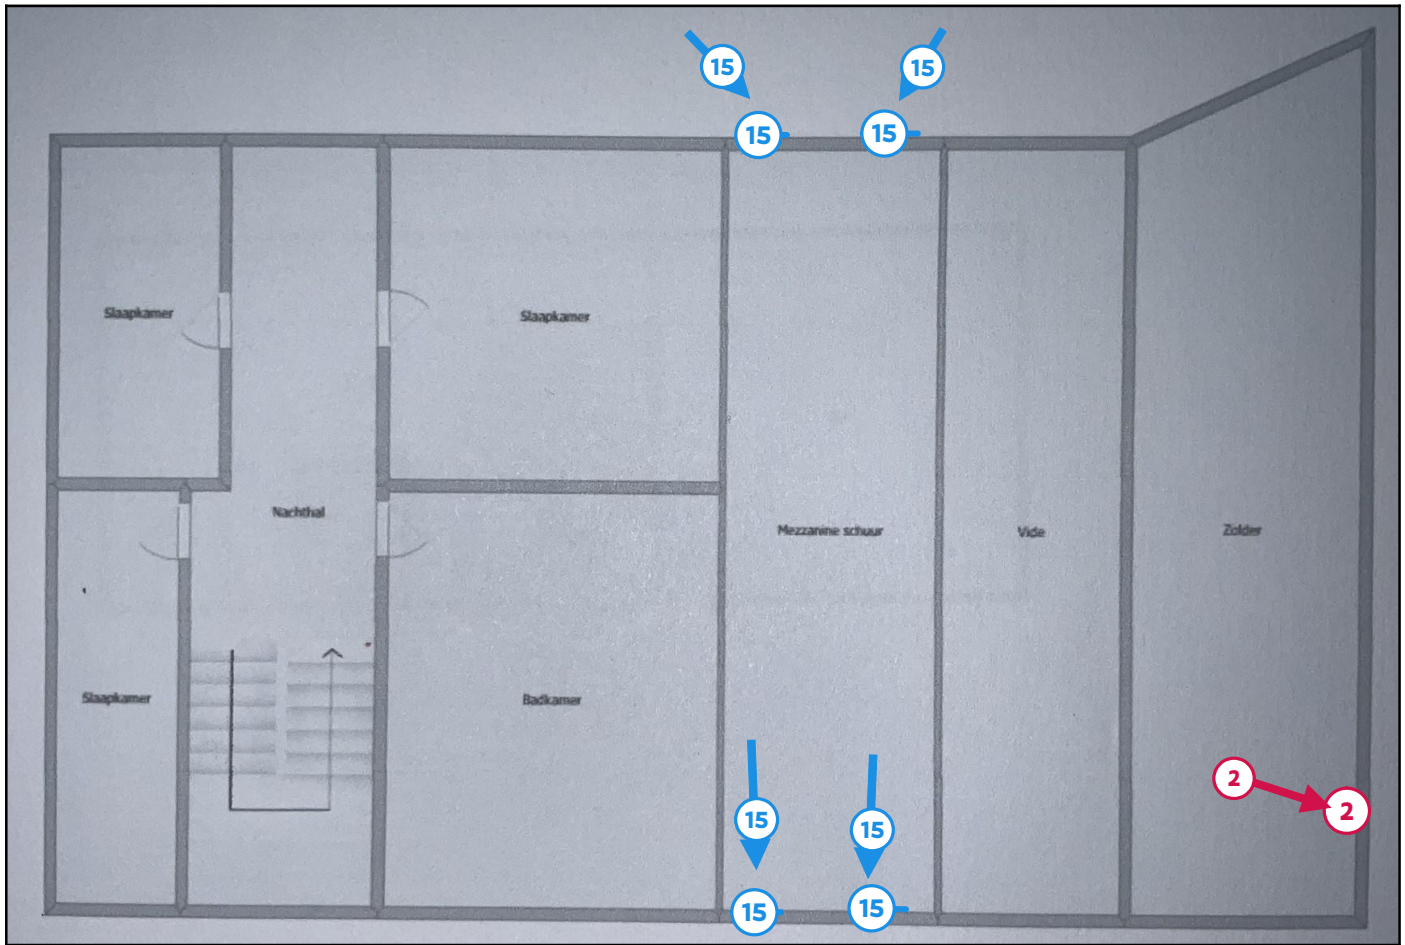
Plan 1.4: IB68 - Verdieping

Beschrijving	Type	Actie
2. Resten plaatmateriaal	Asbestmateriaal	Dringend verwijderen
15. Mastiek ramen	Geen asbest	-

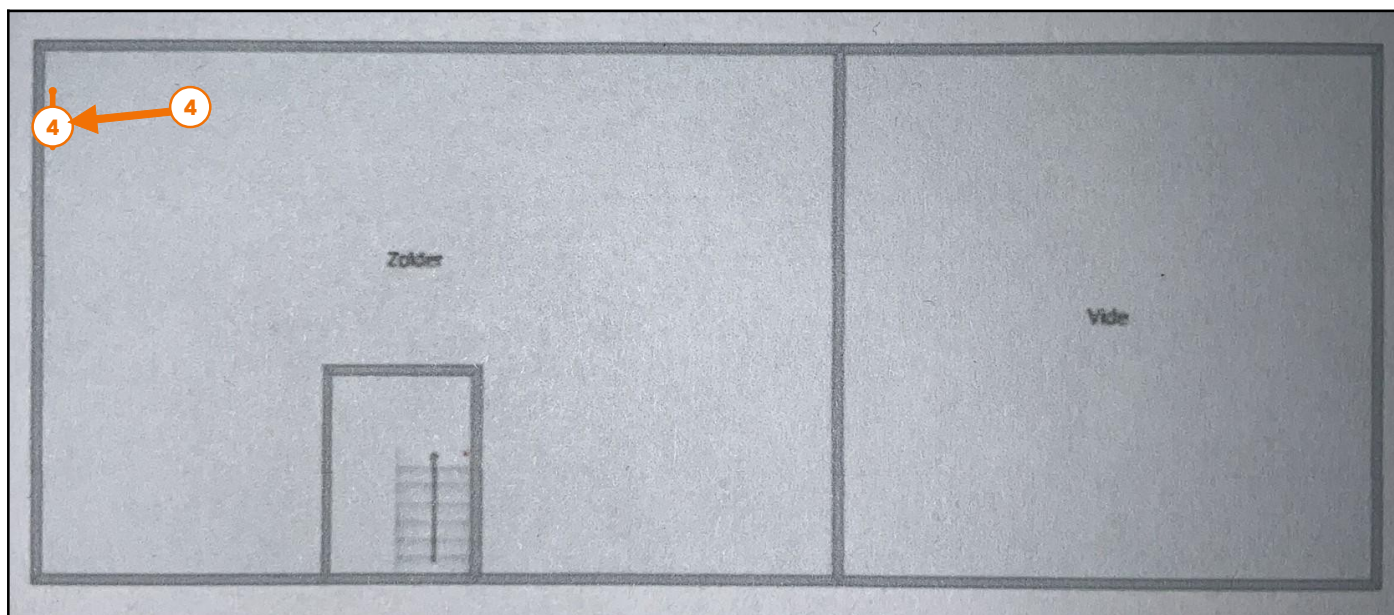
Plan 1.5: IB68 - Zolder

Beschrijving	Type	Actie
4. 2 roetschuiven zolder	Asbestmateriaal	Verwijderen

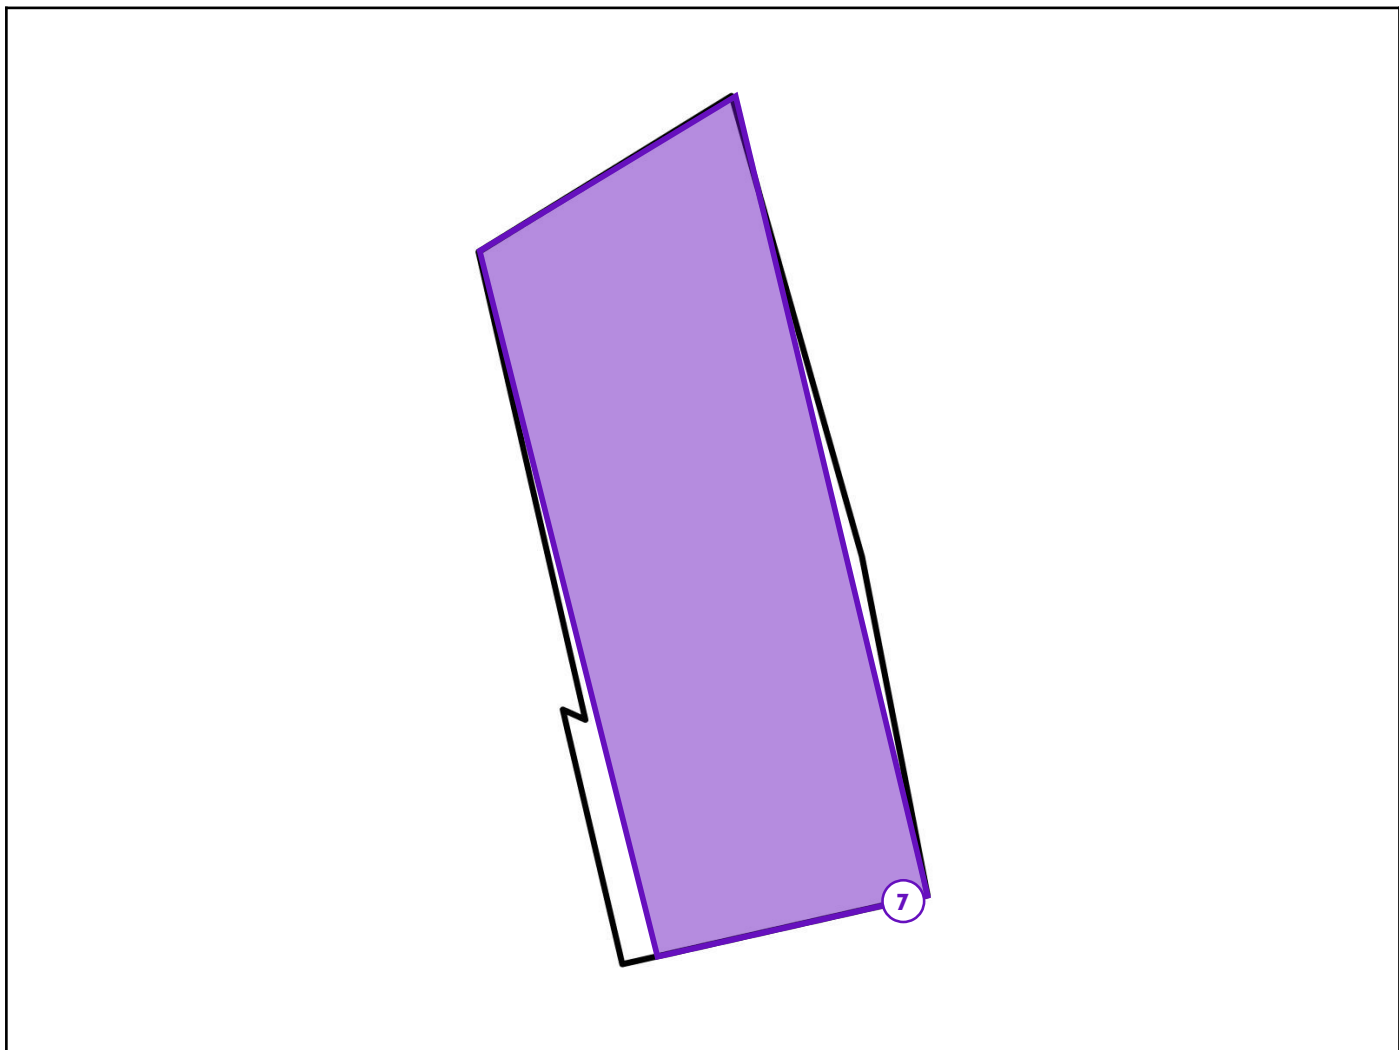
Plan 4.1: Stalling dakplan

Beschrijving	Type	Actie
7. Geen onderdak zolder stalling	Advies	-
